INFORME TECNICO N° 0112-2021-ANA-DCERH/WQQ

ASUNTO : Opinión favorable al Plan de Rehabilitación del Sitio Impactado S0113 (sitio 13) por Actividades de Hidrocarburos de la Cuenca del Río Corrientes, presentada por la Dirección General de Asuntos Ambientales de Hidrocarburos (DGAAH) del Ministerio de Energía y Minas (MEM)

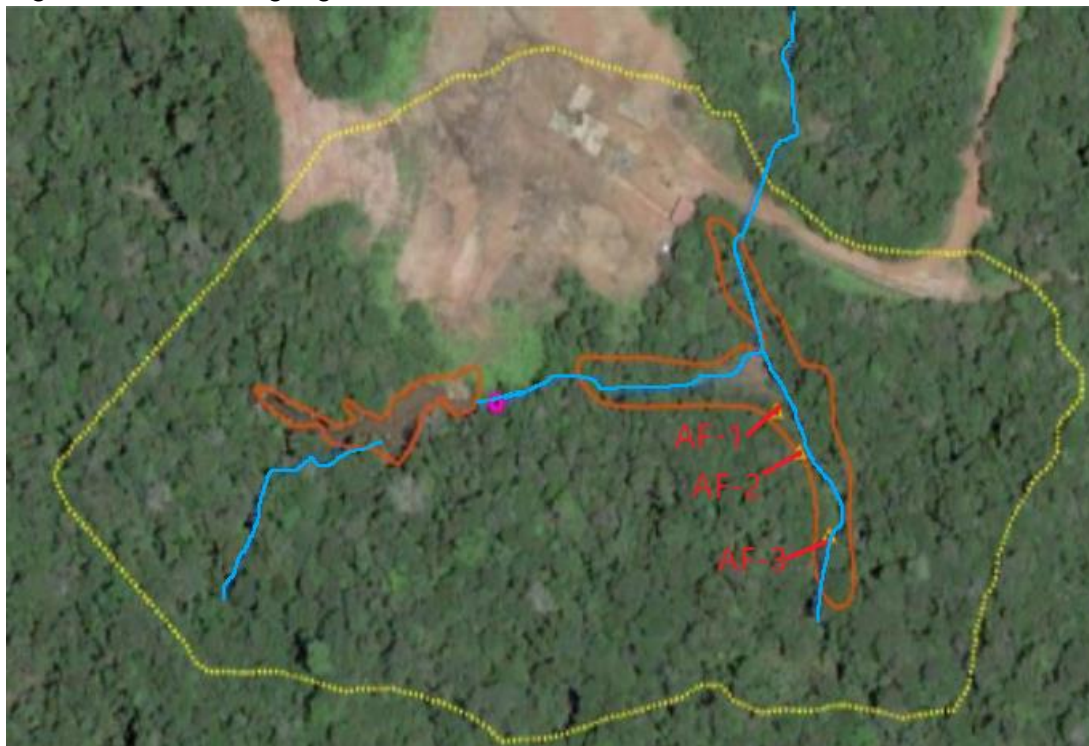
Figura 7. Ubicación geográfica de aforos

Al respecto, la descripción de los aforos S0113-AF-01, S0113-AF02 y S0113-AF03 no corresponde con la ubicación geográfica de las quebradas s/n: aguas arriba, intersección, entre otras (Figura 5). Asimismo, la dirección de flujo de las quebradas mostradas en el mapa 6.4.4, difiere del curso de agua de la quebrada mostrada en la figura 2-Obs-2b. adicionalmente, no describe la laguna ubicada al oeste del sitio impactado. Se advierte que todos los mapas mostrados en el PR del sitio S0113, contienen cursos de agua diferente al mostrado en el documento, levantamiento de observaciones. En ese sentido, debe corregir la información de las quebradas: ubicación, descripción, dirección, tanto en la descripción como en los mapas donde corresponda.

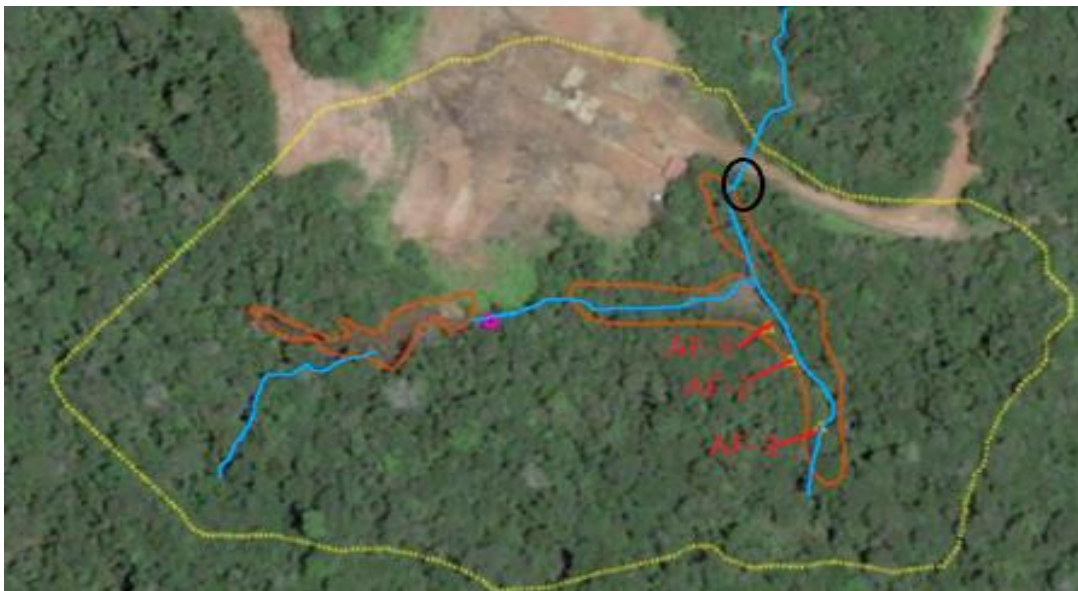
Figura 9. Sitio impactado S0113

Al respecto, de acuerdo a la respuesta de la observación 3, el foco identificado corresponde a suelo contaminado de hidrocarburos (evidencias de derrame de hidrocarburos en suelo). Por otro lado, en el sitio impactado se tiene dos quebradas, que confluyen y se dirigen hacia el sur del sitio; una proveniente del oeste y la otra del norte, y solo se tomaron muestra de agua superficial a la proveniente del oeste (denominada aguas arriba) y, en la parte final del sitio impactado (aguas abajo de la confluencia de ambas quebradas), no considerándose a la quebrada provenientes del norte (aguas arriba; para esta quebrada). En ese sentido, el titular debe considerar un punto de muestreo aguas arriba del sitio impactado (quebrada proveniente del norte, marcado en negro en la Figura 9).

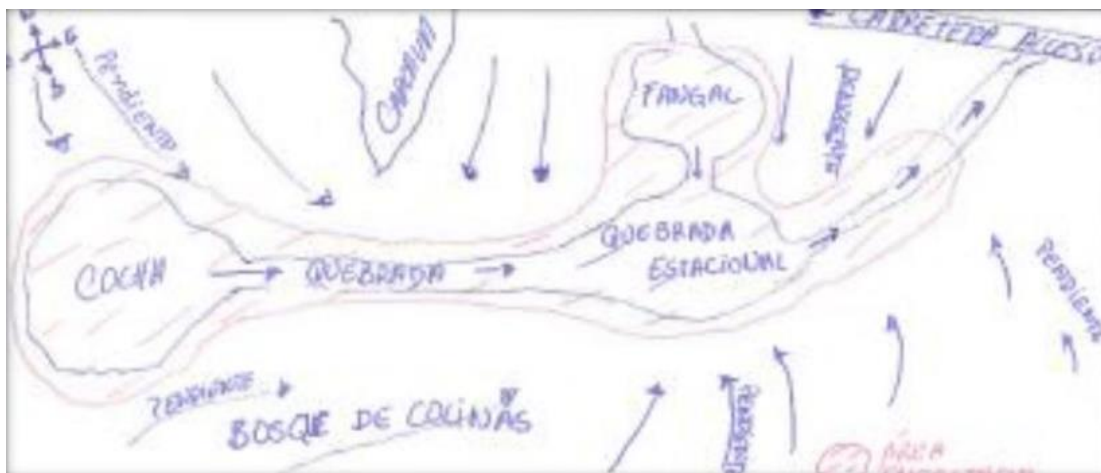
Figura 10. Croquis del sitio S0113

Para el programa de monitoreo durante la ejecución y post ejecución de la remediación considera un punto aguas arriba de la cocha, un punto medio de la cocha y un punto aguas debajo de la cocha, asimismo, un punto aguas arriba de la quebrada S0113 (aguas arriba de la zona a remediar), un punto aguas debajo de la quebrada S0113 (aguas abajo de la zona a remediar y aguas arriba del campamento) y un punto aguas abajo del campamento.

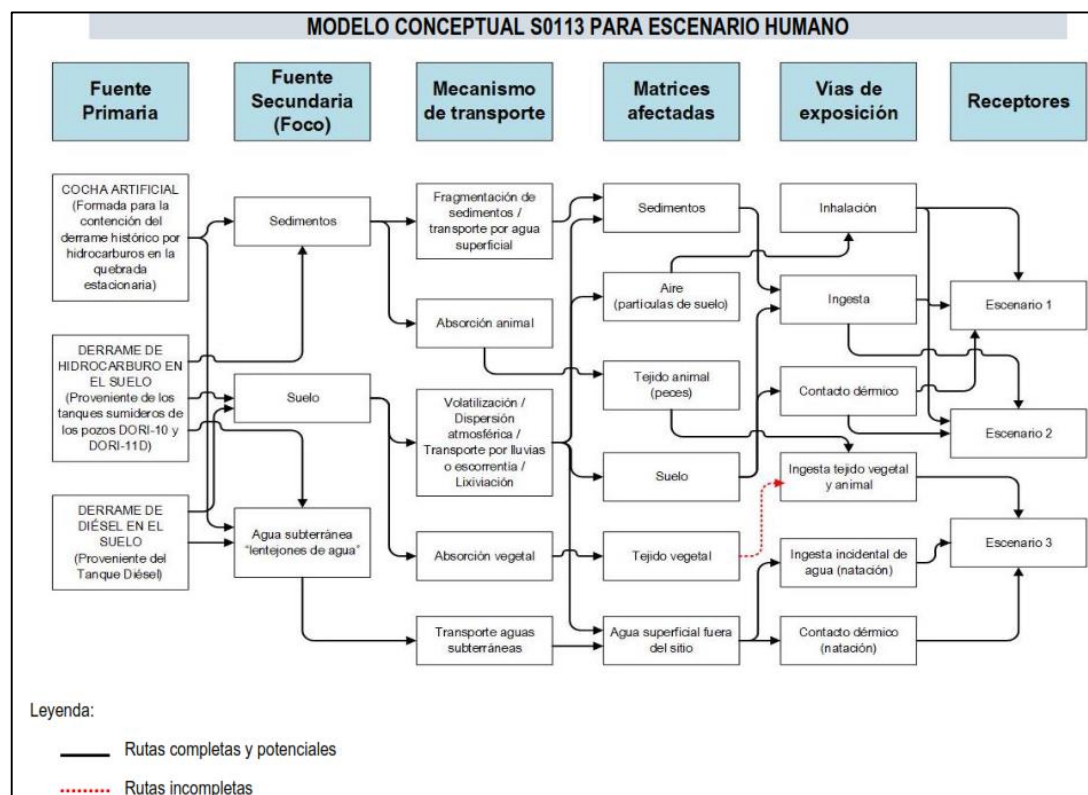
Figura 11. Modelo Conceptual S0113 para el escenario humano

El titular menciona que las muestras tomadas sobre la matriz de agua subterránea no corresponden al acuífero ya que este se encuentra a una profundidad mayor a 50 metros. En su defecto, estas muestras corresponden a “lentejones de agua” los cuales, por definición, también forman parte del agua subterránea. Bajo esta premisa, y considerando las características del suelo, se considera que los contaminantes encontrados en esta agua subterránea no alcanzarán a otras matrices. Además, dado que el agua subterránea se encuentra a una profundidad de 2 metros se considera que no hay exposición de receptores humanos ni ecológicos en el sitio. Sin embargo, solo para el Escenario Humano 3, se considera esta ruta de exposición hipotética con la finalidad de brindar la seguridad de que no hay riesgo para la Comunidad Nativa. Debido a lo mencionado, se procede con la actualización del Modelo conceptual del sitio S0113.

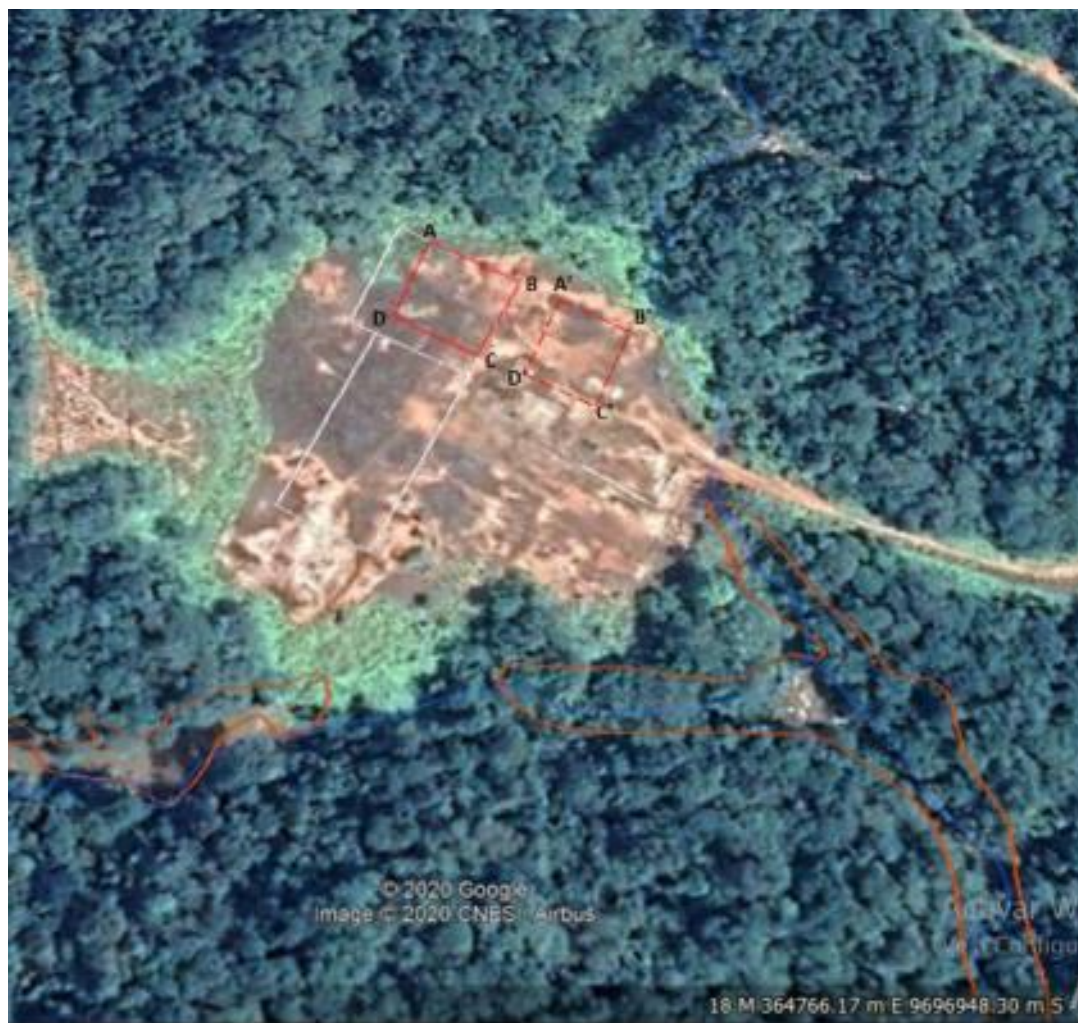
Figura 14. Ubicación temporal de material excavado en zona de aislamiento

Al respecto, no queda claro a que distancia del cuerpo de agua se está ubicando el almacén temporal para el material removido de la excavación de la zona de aislamiento. En ese sentido deberá indicar las distancias de las facilidades a los cuerpos de agua, deberá tener en cuenta el cuidado de la faja marginal, de acuerdo con lo indicado en la R.J. N° 332-2016-ANA. Asimismo, debe proporcionar un mapa que muestre los cuerpos de agua y la ubicación de las facilidades.

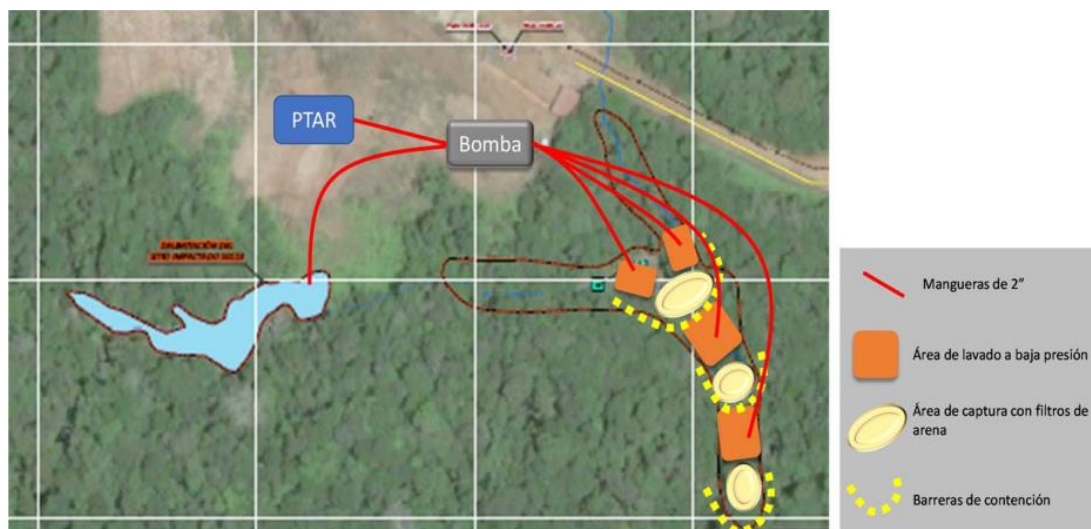
Figura 16. Proceso de lavado de sedimentos en el sitio S0113

En segundo lugar, el lavado se realiza por pequeños sectores, para poder controlar la actividad de forma adecuada y segura. En tercer lugar, se colocarán barreras o membranas semipermeables oleofílicas para retener cualquier material que no haya sido captado por las trampas de arena. Se complementará este lavado a baja presión con la recolección manual (con palas) del material contaminado que se encuentre en los sedimentos (Figura 16). Por otro lado, los resultados de los análisis de laboratorio no arrojaron excedencias de contaminantes en sedimentos que pudieran ser transportados por las acciones de lavado. No obstante, se incorporará una captación de muestras de agua superficial aguas abajo del proceso para asegurar que no está ocurriendo un transporte de contaminantes durante el lavado.

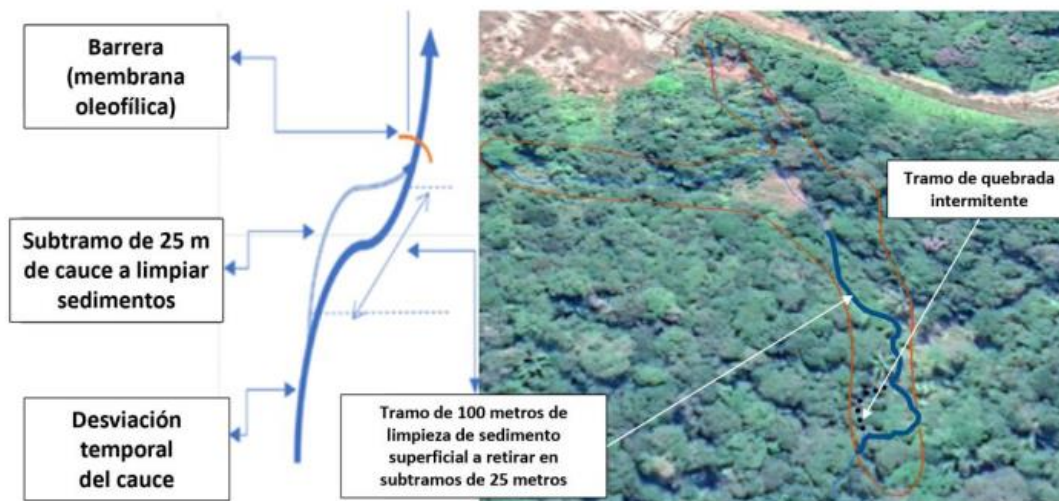
Figura 17. Proceso de limpieza de sedimentos mediante retiro

membrana oleofílica sostenidas por estacas en el extremo aguas abajo de cada subtramos.
