# **PLAN DE REHABILITACIÓN**

## **SITIO S0118**

### **(Sitio Botadero Comunidad Olaya)**

**Servicio de Consultoría para elaborar los Planes de Rehabilitación  
de 13 sitios impactados por las actividades de hidrocarburos en la  
cuenca del río Corrientes**

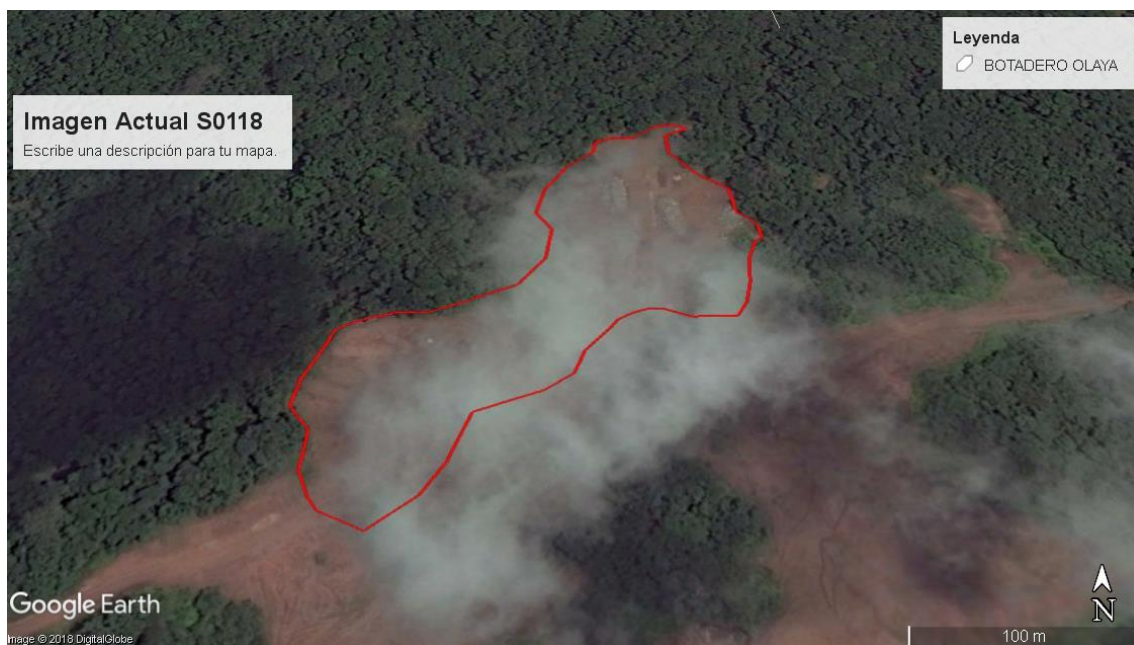
Actualmente, dichos residuos han sido removidos en un 90 %, quedando aún desechos industriales, luego de la verificación realizada en la etapa de reconocimiento y posteriores ingresos al sitio.

**Figura 3-4 Imagen actual del sitio S0118 (Sitio Botadero Comunidad Olaya)**

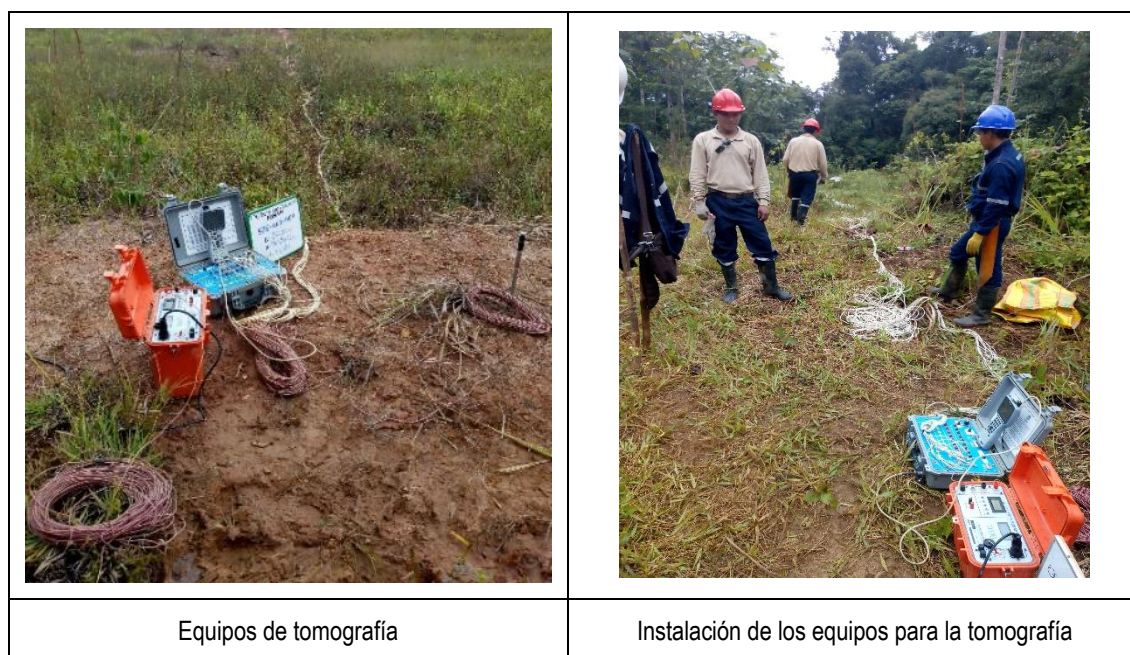
**Fotografía 3-3** Instalación de los equipos de tomografía eléctrica
