LEVANTAMIENTO DE OBSERVACIONES
(TOMO F SERFOR)
INFORME COMPLEMENTARIO

**PLAN DE REHABILITACIÓN
DEL SITIO IMPACTADO
S0118 (Sitio Botadero Comunidad Olaya)**

**Planes de Rehabilitación de Trece (13) sitios impactados por
Actividades de Hidrocarburos de la Cuenca del Río Corrientes**

PY-1801

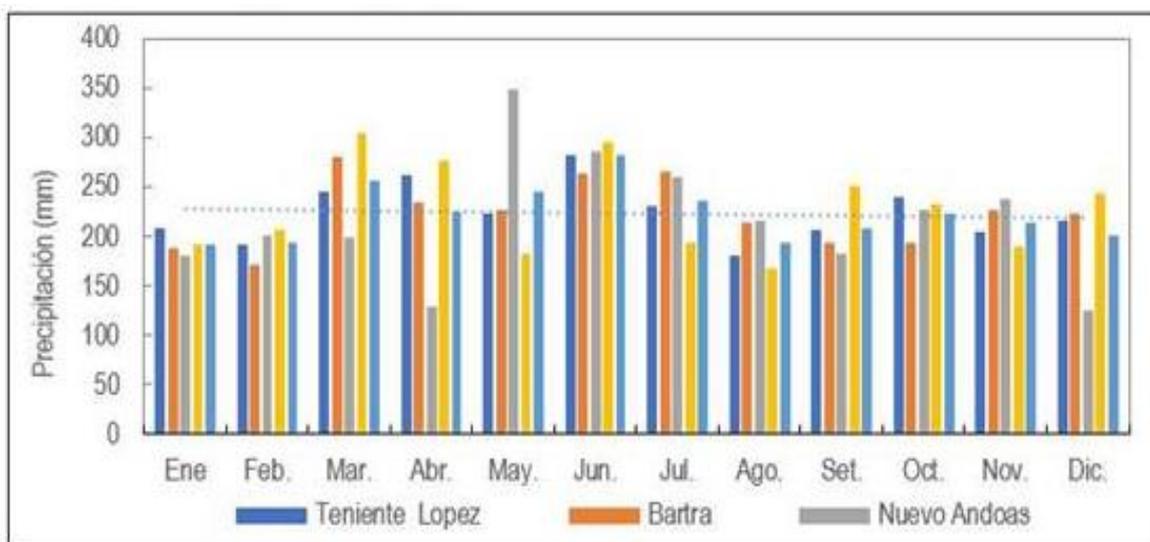
Figura 3-Ob-7 Histograma de precipitación (2000-2006) estación teniente López

A partir de la revisión de precipitación los bosques de colinas bajas, se determinó que estos no presentan estacionalidad climática marcada durante el año, ya que presentan una precipitación media anual acumulada con variaciones interestacionales entre el 3 % al 5 %, mostrando un comportamiento pluviométrico en el área de estudio es uniforme anualmente (**Figura Ob-7** extraída del apartado Precipitaciones Medias Anuales del PR del Sitio S0118). Adicionalmente, se cuenta con la evidencia que los bosques aledaños al área de estudio (y en la Amazonía en general) son evaluados mediante parcelas en periodos anuales (EIA 20 Pozos 2008, SERFOR, 2016). Por lo anterior mencionado, consideramos que el objetivo de registrar la flora y fauna empleada por la población local a la par de una evaluación de registros de presencia de especies puede ser logrado durante una temporada, exponiendo puntualmente algunos argumentos a continuación:

- Adicionalmente, se precisa que áreas amazónicas están sujetas a regímenes de inundación de largos periodos, que influyen sobre el uso de hábitat de mamíferos, aves, reptiles y anfibios, por lo que es esperado que los muestreos realizados durante la temporada seca proveen de abundancias bajas para múltiples especies y reduce la detectabilidad de otras (Branch 1983; Peres 1997; Haugaasen and Peres 2005).

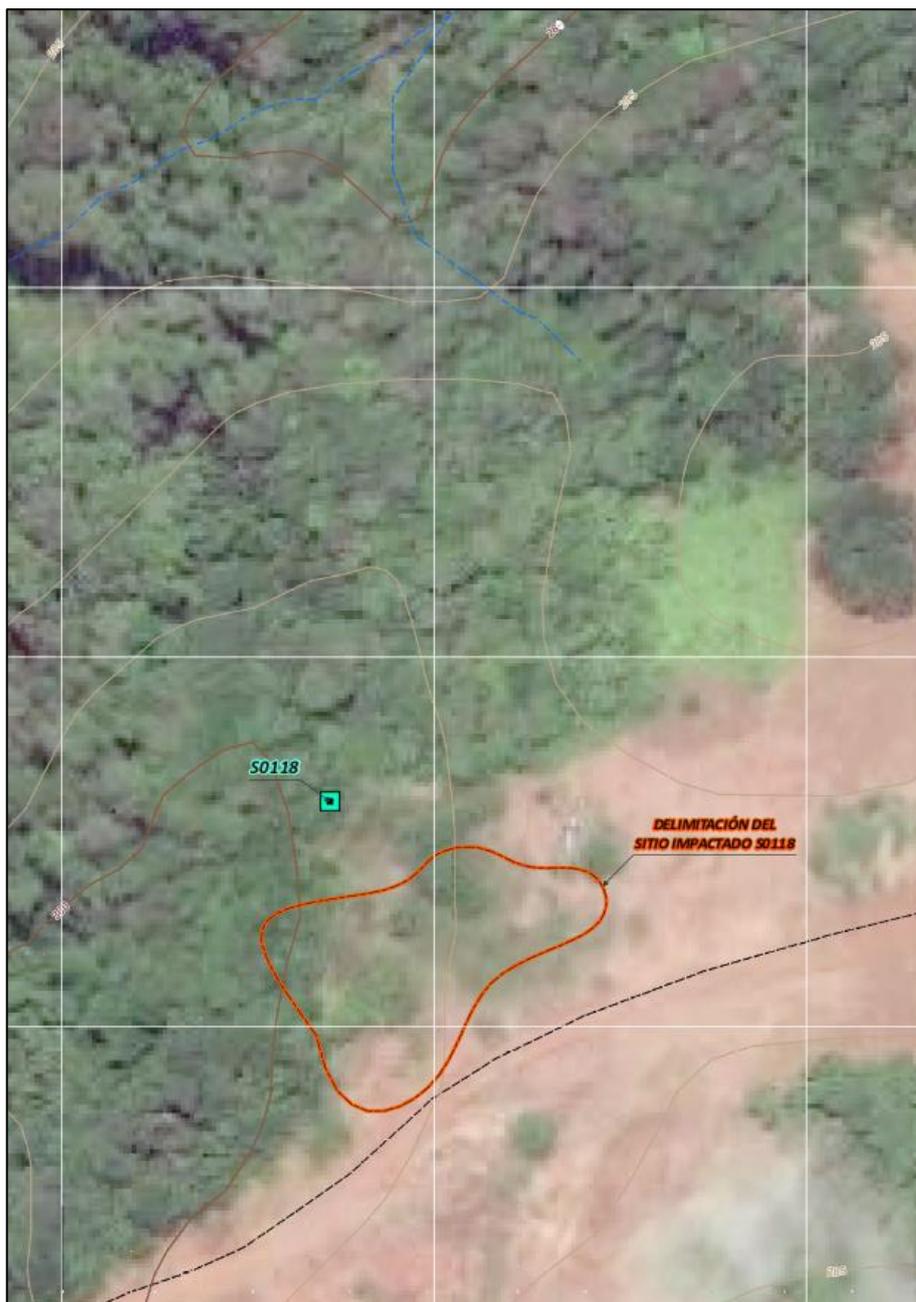
Figura 3-Ob-10 Área del Sitio S0118

Es importante señalar que el sitio S0118 se ha caracterizado por intervención antrópica, a lo largo de los años, originando que la mayor parte del área se identifica vegetación secundaria (debido a las actividades operaciones que hasta hoy en día continúan) y en menor grado presencia de un bosque de colinas. Para mayor entendimiento se puede apreciar **Figura 3-Ob-10**, donde se aprecia el alto grado de intervención en el área.

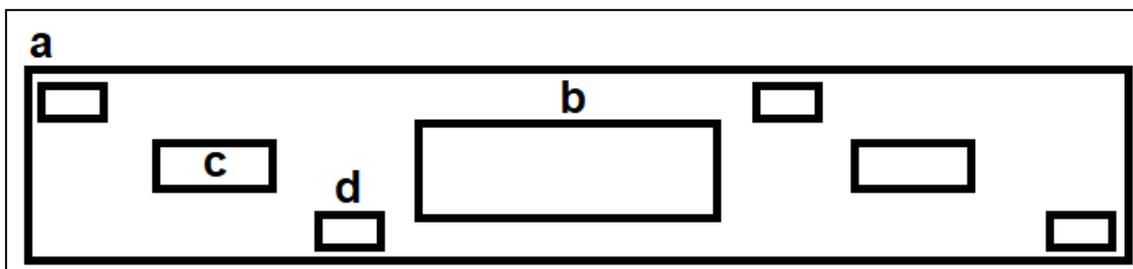
Figura 5-Ob-18 Distribución de parcelas de monitoreo de flora

La evaluación de flora se realizará en cinco parcelas de 0,1 ha distribuidas en el Sitio Impactado la cual consistirá en establecer una parcela de 100 m de largo y ancho de 10 m (Matteucci & Colma, 1982). En esta parcela se realizará de subparcelas la evaluación de los parámetros indicados en el **Cuadro 5-Ob-18a** y los parámetros indicados considerando las frecuencias indicadas en el **Cuadro 5-Ob-18b**, empleando una distribución de subparcelas de acuerdo con la **Figura 5-Ob-18**. Para la determinación taxonómica de las especies se empleará la literatura especializada (Reiche, 1911; Foster, 1958; Tovar, 1993; Flores *et al.*, 2005; Combelles & Humala, 2006; Roque & Ramírez, 2008; Salvador & Cano, 2002) y también se utilizará bibliografía en línea. Para evaluar la categoría de conservación de las especies registradas durante la evaluación, se empleará listas nacionales (Decreto Supremo N.º 043-2006-AG) e internacionales (Apéndices de la Convención sobre el Comercio Internacional de especies de Flora y Fauna Silvestre-CITES; y la Lista Roja de la Unión Internacional para la Conservación de la Naturaleza y los Recursos Naturales-IUCN).

a. Parcela 100 x 10 m (Unidad de muestreo principal), b. Parcela 20 x 5 m, c. Parcela 5 x 2 m, d. Parcela 2 x 0.5 m
 Elaboración: JCI-HGE / PROFONANPE, 2021.

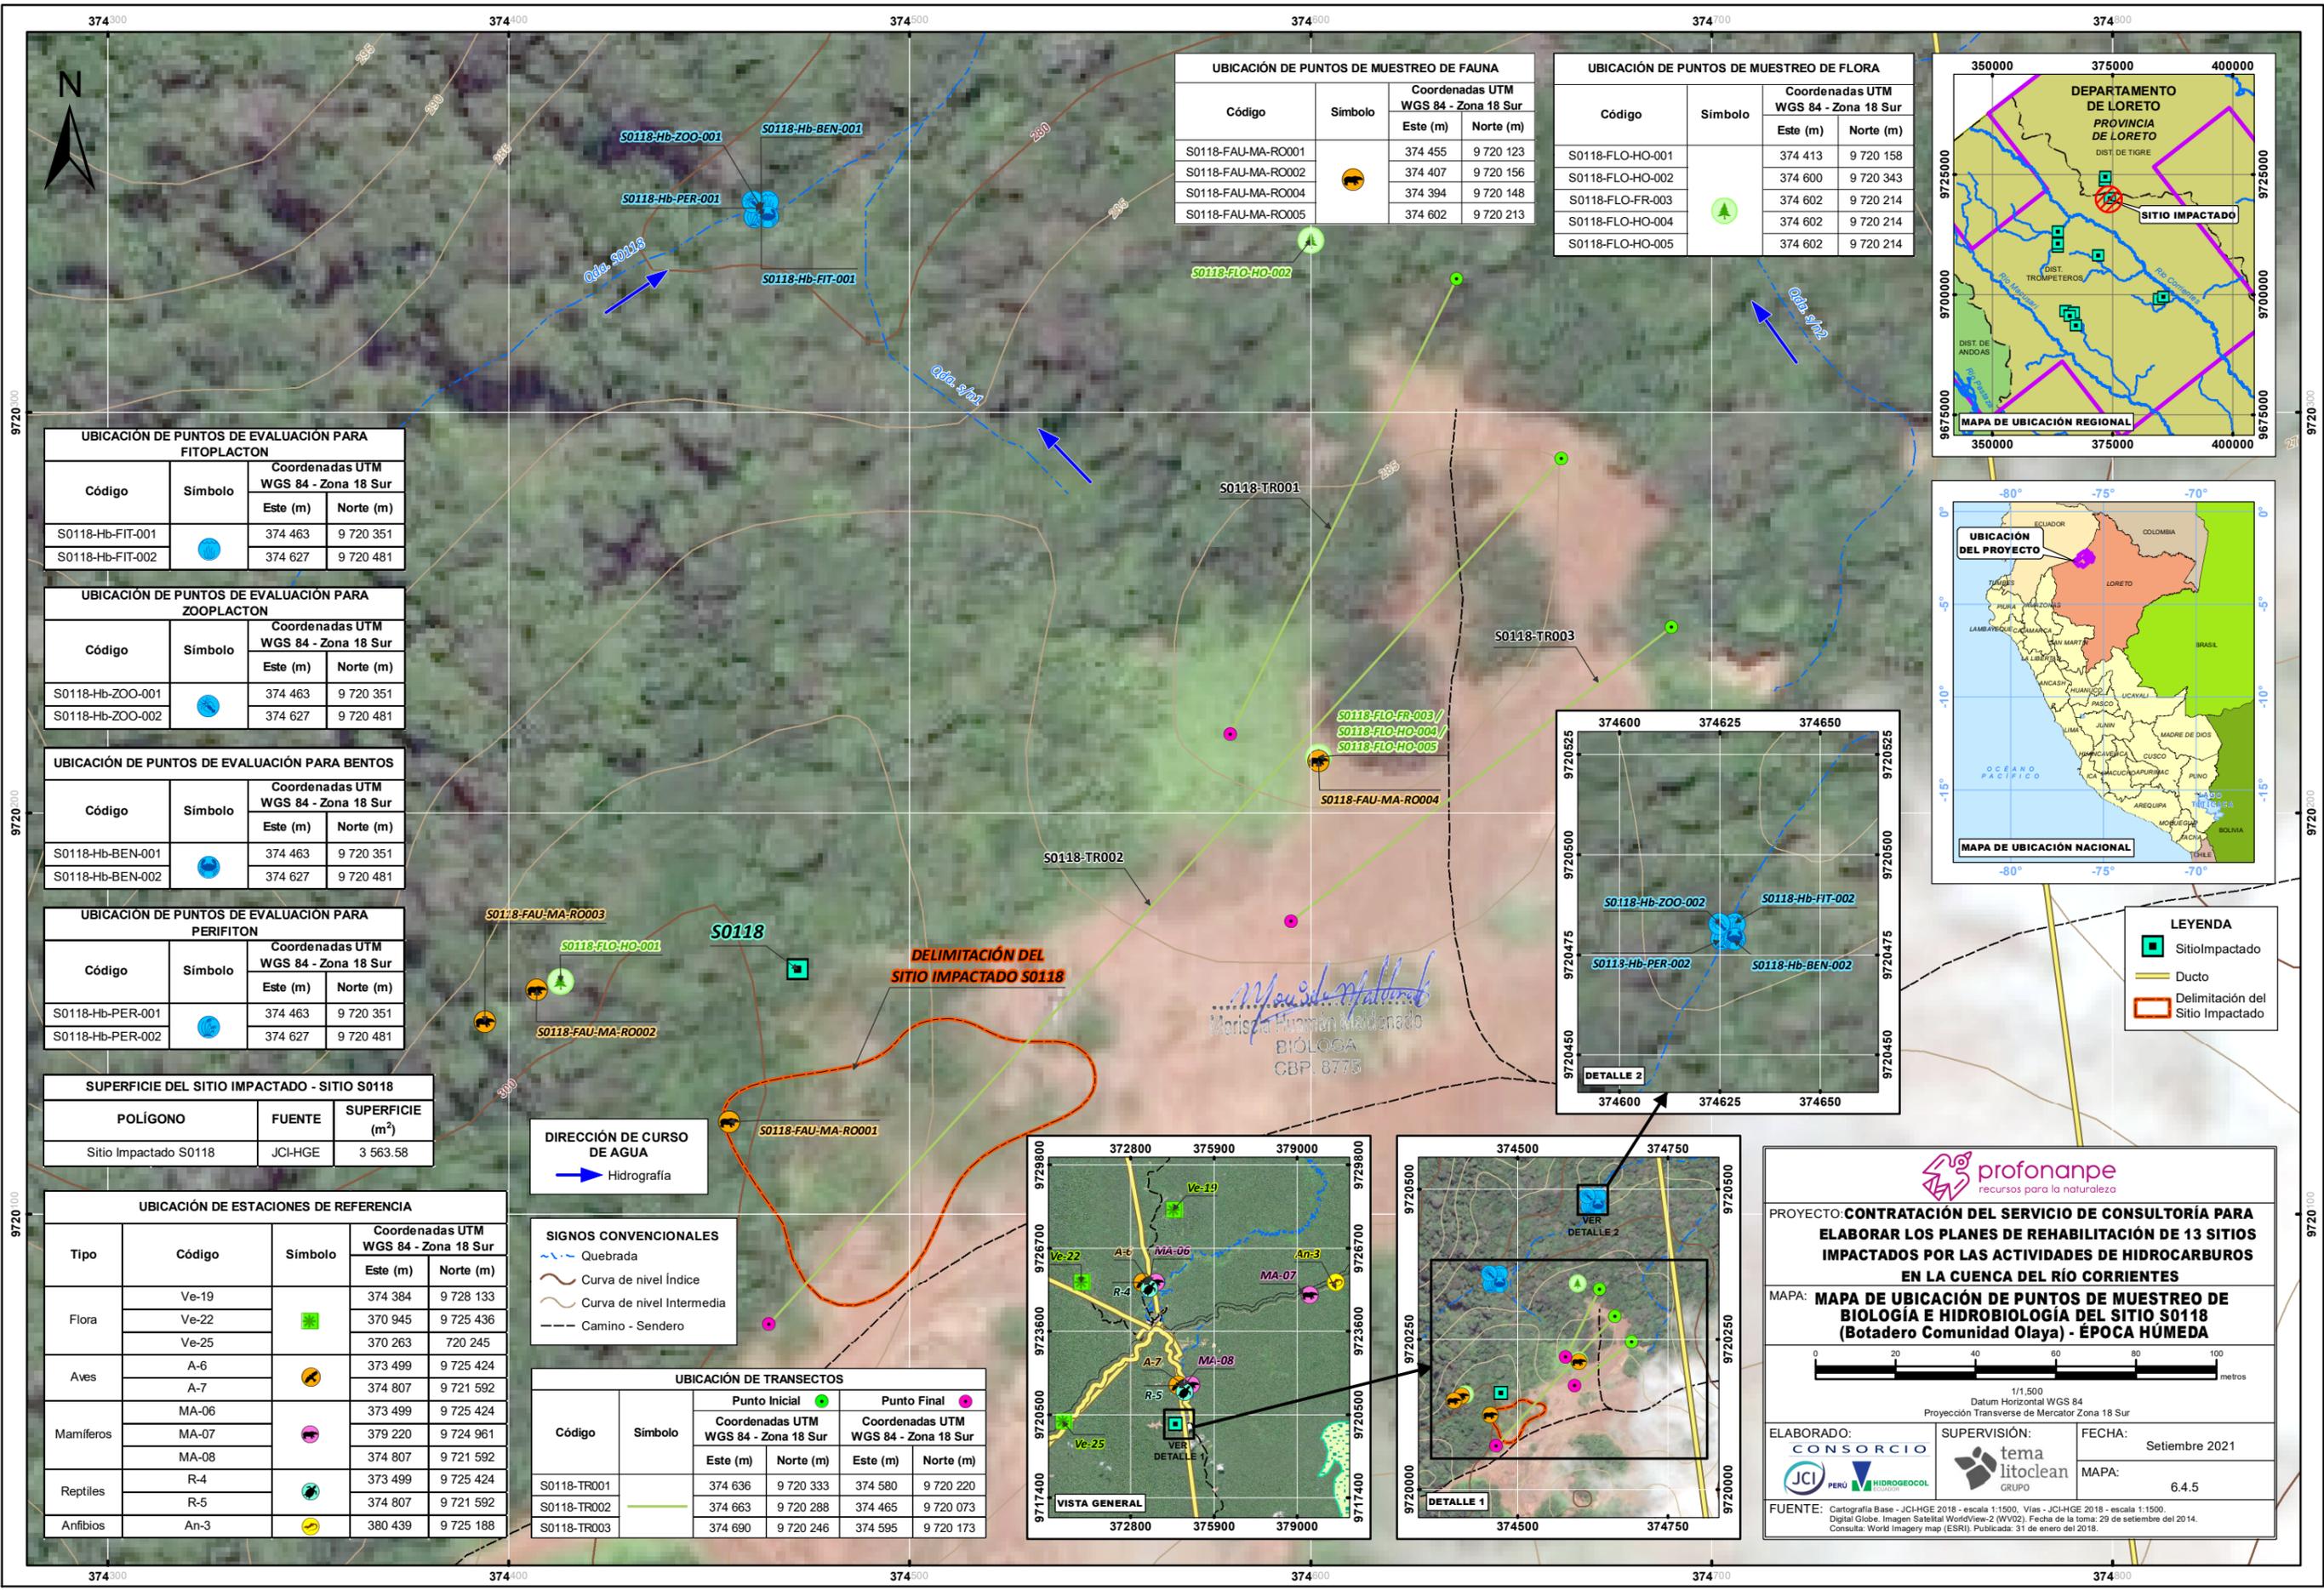
FECHA: Setiembre 2021
 MAPA: 6.4.3.10

- 6.4.3.10 Mapa de la RMB post revegetación del sitio S0118 (Botadero Comunidad Olaya)
- 6.4.5 Mapa de ubicación de puntos de muestreo de biología e hidrobiología del sitio S0118 (Botadero Comunidad Olaya) - Época húmeda

Código	Símbolo	Coordenadas UTM WGS 84 - Zona 18 Sur	
		Este (m)	Norte (m)
S0118-FAU-MA-RO001	[Símbolo]	374 455	9 720 123
S0118-FAU-MA-RO002		374 407	9 720 156
S0118-FAU-MA-RO004		374 394	9 720 148
S0118-FAU-MA-RO005		374 602	9 720 213

Código	Símbolo	Coordenadas UTM WGS 84 - Zona 18 Sur	
		Este (m)	Norte (m)
S0118-FLO-HO-001	[Símbolo]	374 413	9 720 158
S0118-FLO-HO-002		374 600	9 720 343
S0118-FLO-FR-003		374 602	9 720 214
S0118-FLO-HO-004		374 602	9 720 214
S0118-FLO-HO-005		374 602	9 720 214

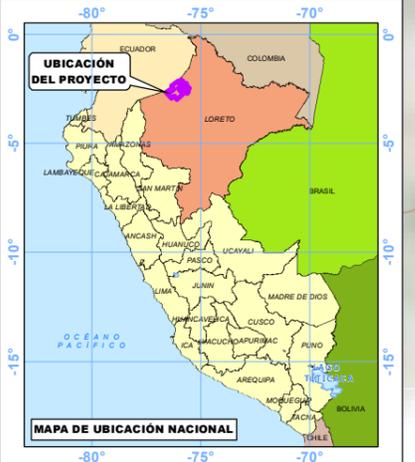
UBICACIÓN DE PUNTOS DE EVALUACIÓN PARA FITOPLACTON

Código	Símbolo	Coordenadas UTM WGS 84 - Zona 18 Sur	
		Este (m)	Norte (m)
S0118-Hb-FIT-001	[Símbolo]	374 463	9 720 351
S0118-Hb-FIT-002		374 627	9 720 481

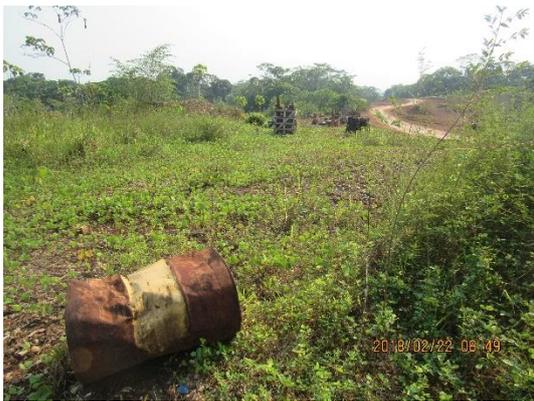
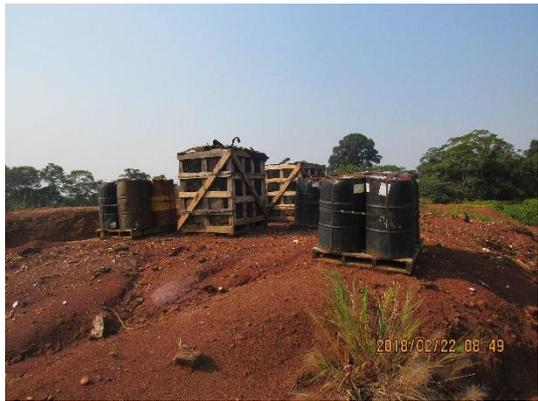
Fotografía 1 Registro fotográfico de evidencias de contaminación para el sitio impactado S0118

<p>Foto 1. Sitio S0118 (Sitio Botadero Comunidad Olaya). Cilindro abandonado.</p>	<p>Foto 2. Sitio S0118 (Sitio Botadero Comunidad Olaya). Cilindros en parihuelas y residuos metálicos en contenedores de madera</p>

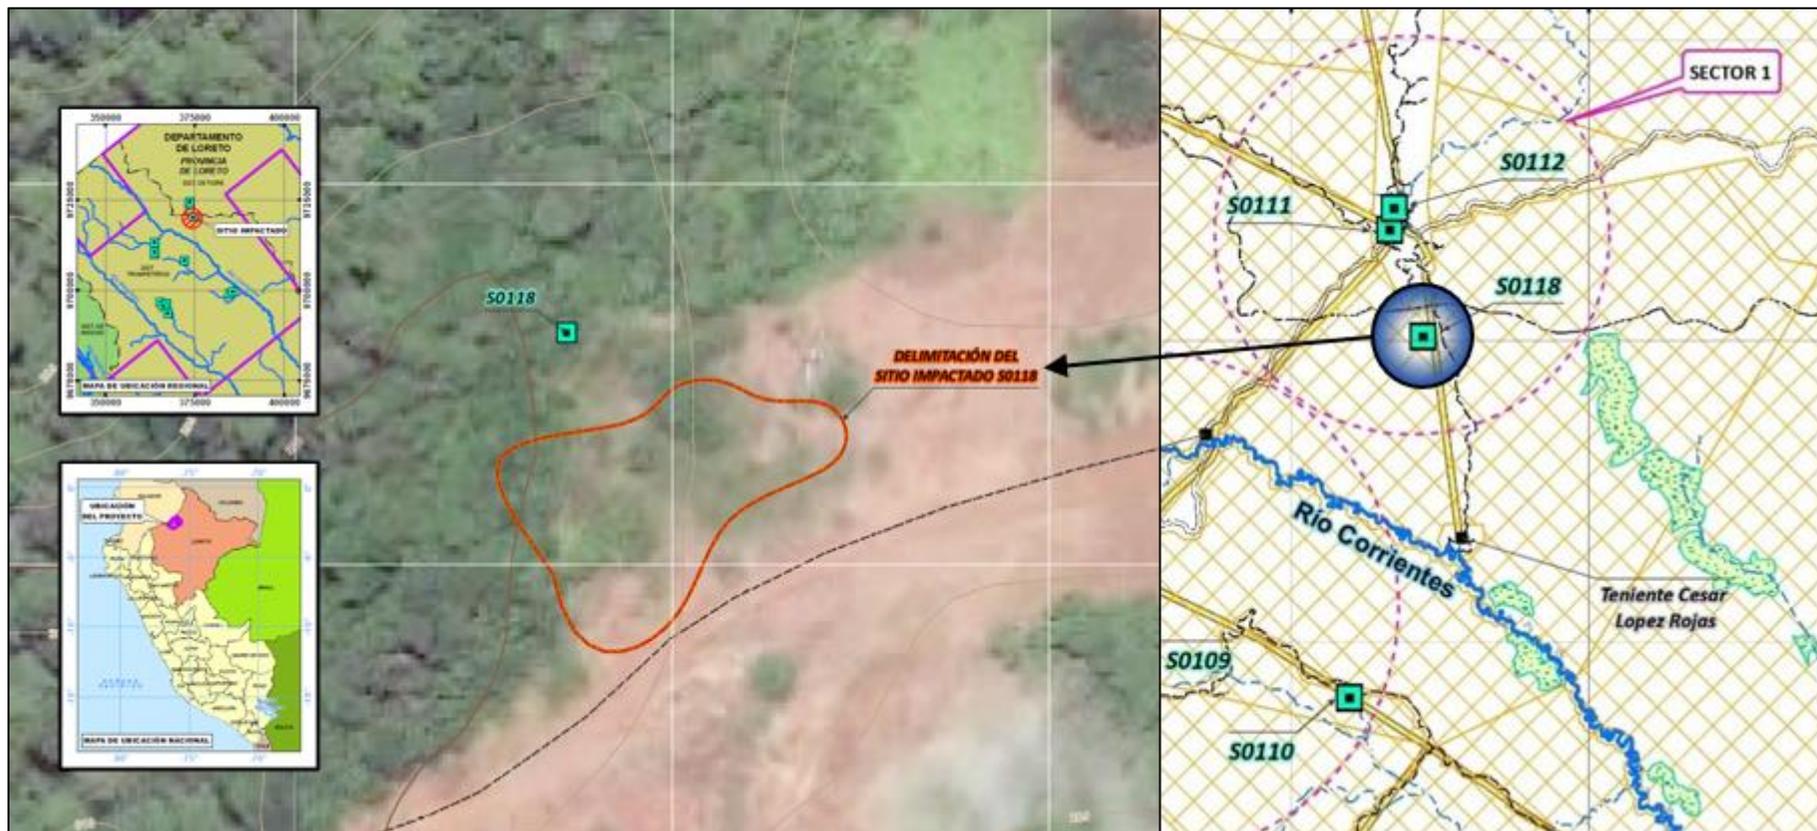
Figura 1 Ubicación del Sitio S0118

La metodología empleada para el muestreo vegetal con uso potencial por parte de la población, es decir, aquellas que son empleadas con fines medicinales, alimenticios u otros, se basó en la búsqueda intensiva de especies usadas por las comunidades nativas (Phillips & Gentry 1993 y Tardío & Pardo-de-Santayana, 2008) considerando un diseño de muestreo empleando transectos correspondientes a dos (2) unidades de vegetación (MINAM, 2015) cuyas dimensiones fueron adaptadas a las dimensiones reducidas del sitio impactado S0118. La búsqueda intensiva de las especies de interés se realizó en estratos herbáceos, arbustivos y arbóreos con acompañamiento de apoyos locales. La identificación de cobertura vegetal y subtipos de cobertura fueron realizadas en gabinete empleando imágenes satelitales de alta resolución empleando como referencia la clave de interpretación de Malleux (1982).

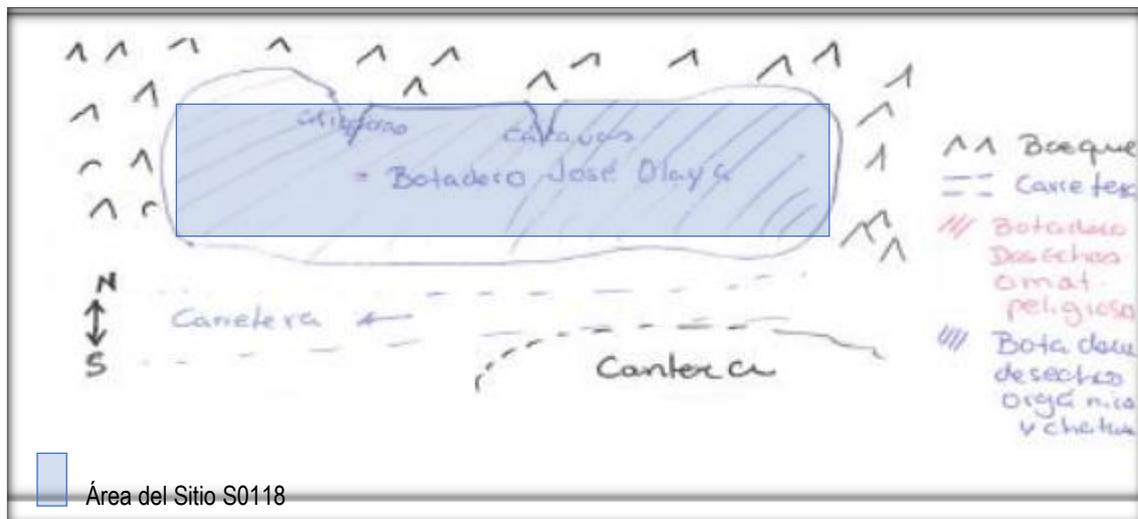
Figura 2 Dibujo descriptivo del especialista en la libreta de campo o formatos

El sitio identificado presenta vegetación de reducida, sin embargo, con algunos parches se puede observar algunas gramíneas y un pequeño bosque muy intervenido, en condición de sucesión secundaria, asociado a la quebrada, que pasa de bosque de arbustos y matorrales con poca densidad en el costado del sitio impactado.

Cuadro azul representa el área del S0118 y su entorno

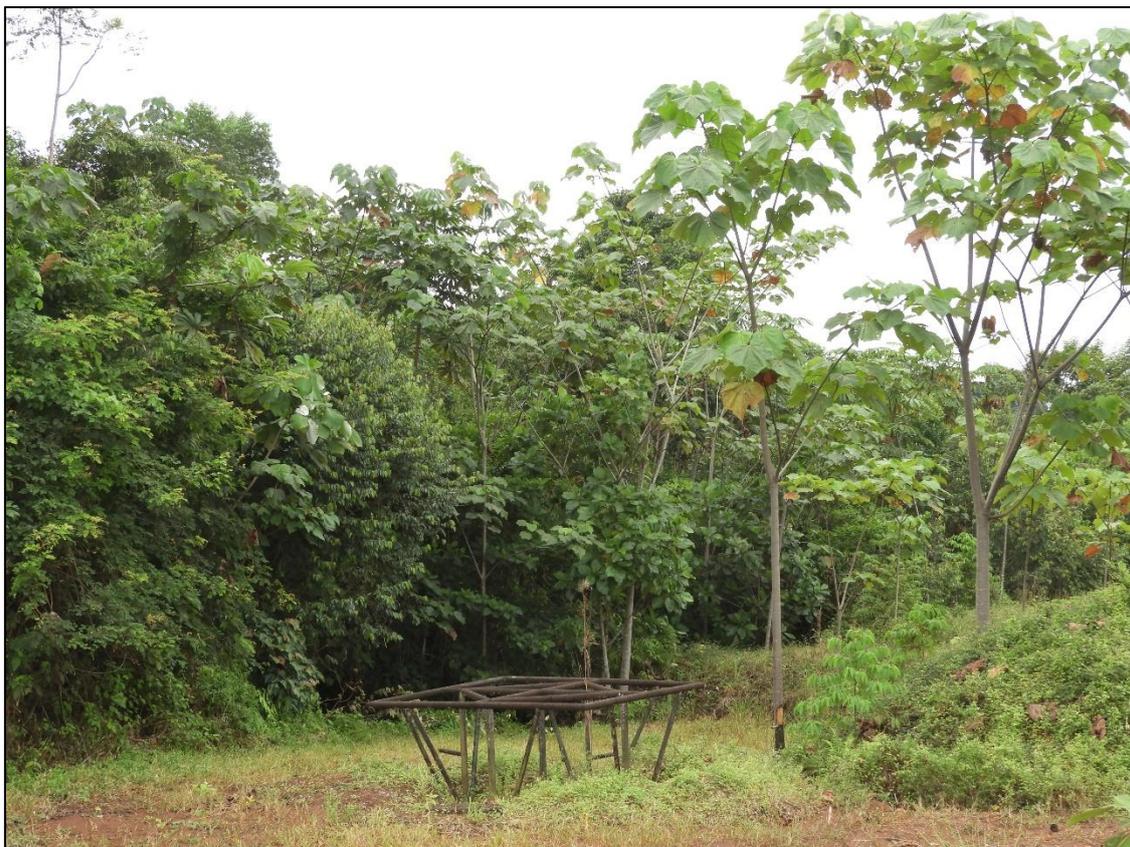
Fotografía 2 Áreas de no bosque amazónico (ANO-BA)

Cobertura eminentemente amazónica, comprende las áreas que fueron desboscadas y actualmente representan áreas agropecuarias, actividades industriales (no extractivas) como la que se desarrolla en el sitio impactado S0118 (Botadero Comunidad Olaya).; comprenden también áreas cubiertas con vegetación secundaria ("purma") y/o áreas desbrozadas (i.e. botaderos). Son unidades antrópicas de cobertura vegetal, es decir, coberturas vegetales dispersas, modificadas en extensión y composición, producto del desarrollo de actividades humanas, tales como la agricultura, industria o transporte (MINAM, 2015, adaptado por JCI). Esta unidad de vegetación es representativa de áreas de transición entre áreas caracterizadas por el bosque de colinas bajas y las áreas industriales y la comunidad vegetal en esas zonas se caracteriza por la predominancia de especies de porte herbáceo con la presencia de especies de porte arbustivo y arbóreas como: *Passiflora sp.* "Granadilla de monte", *Miconia sp.* "Guayaba sachavaca" y *Costus sp.* "Caña de ronsoco".
