INFORME TECNICO N° 0128-2021-ANA-DCERH/WQQ

ASUNTO : Opinión favorable al Plan de Rehabilitación del Sitio Impactado S0118 (Sitio botadero comunidad Olaya) por Actividades de Hidrocarburos de la Cuenca del Río Corrientes, presentada por la Dirección General de Asuntos Ambientales de Hidrocarburos (DGAAH) del Ministerio de Energía y Minas (MEM)

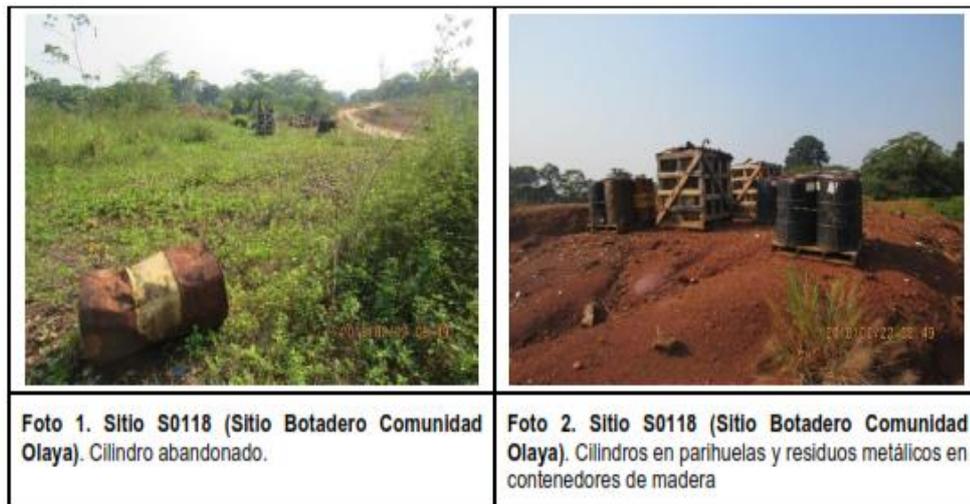
Figura N° 2. Residuos sólidos encontrados en el sitio S0118

Fuente potencial	Contaminante/Evidencia
Ver foto 1 y 2 de figura 3	Área buffer a los residuos sólidos peligrosos y no peligrosos encontrados en el sitio

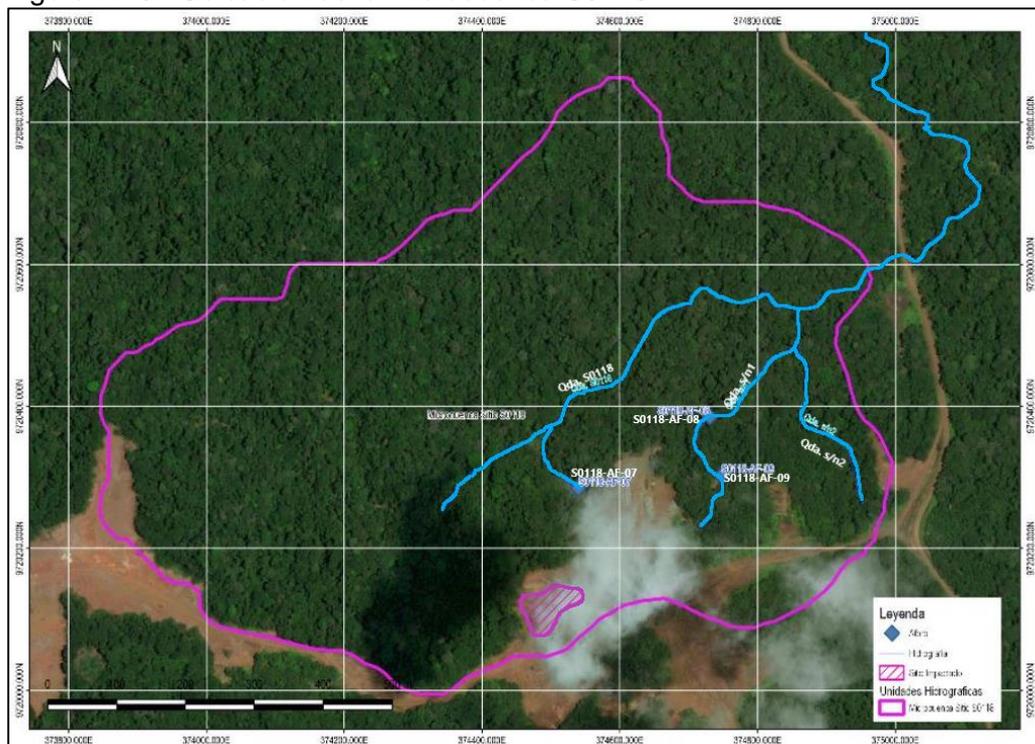
Figura N° 3. Ubicación de la microcuenca S0118

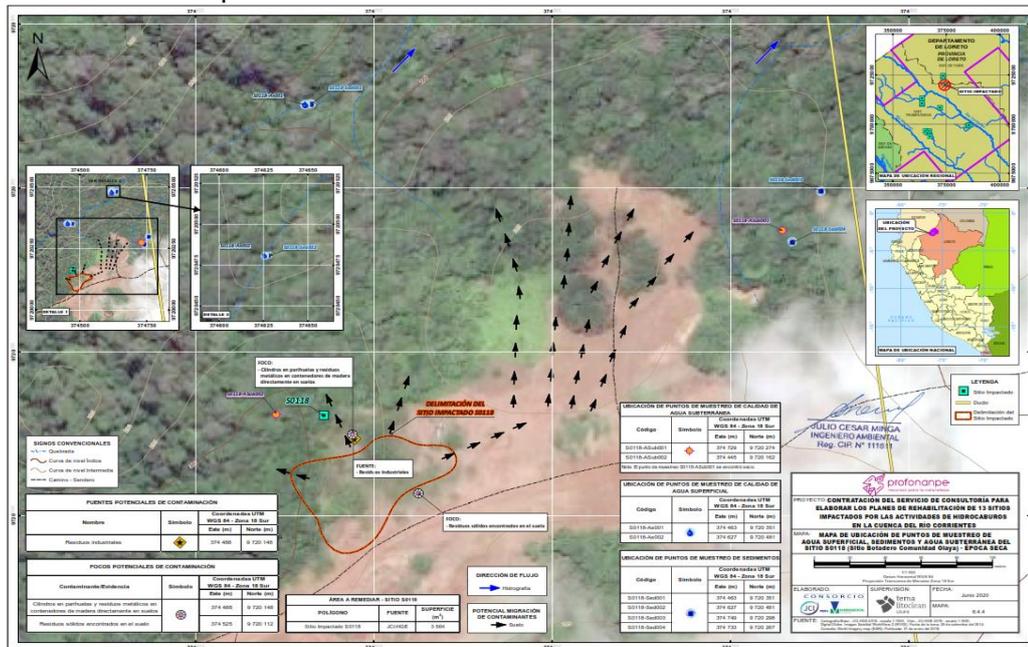
Figura 4. Mapa de ubicación de puntos de muestreo de agua superficial, sedimentos y agua subterránea-época húmeda

sedimentos de la formación Nauta donde la litología varía entre areniscas y arcillitas. El área preliminar impactada presenta una profundidad del nivel freático aproximadamente de quince (15) mbns, en lugares próximo a la quebrada y dependiendo de la topografía (Figura 4).

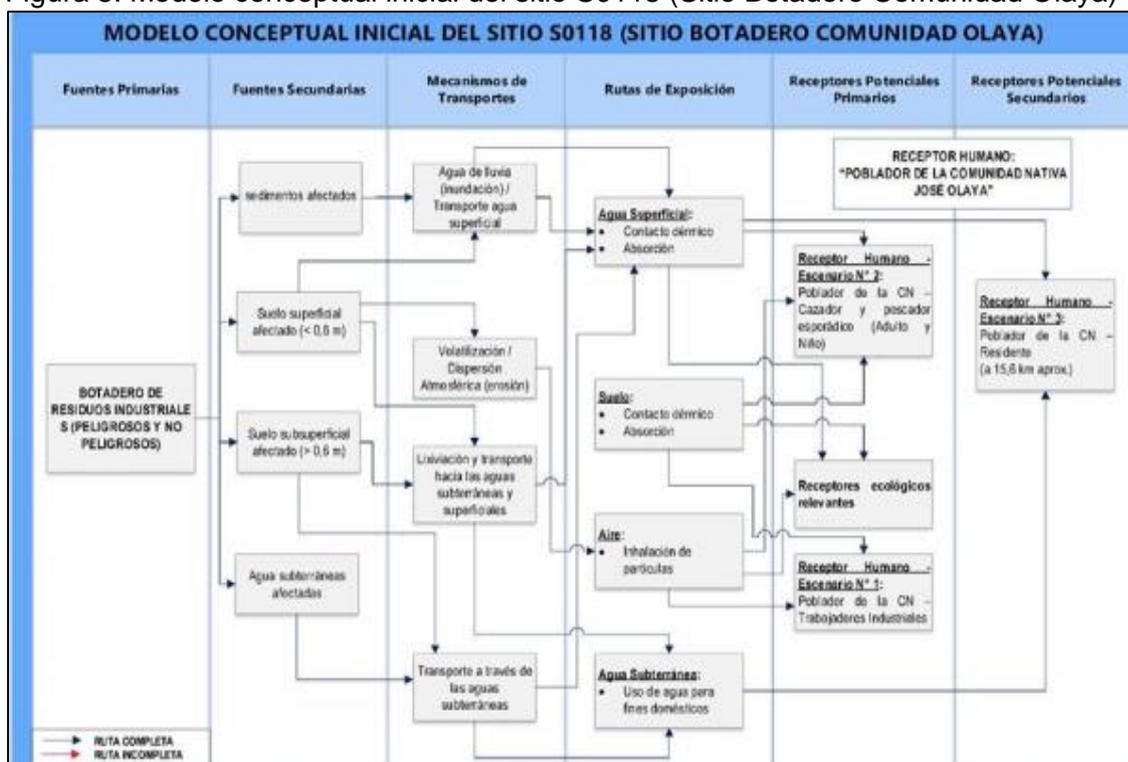
En la figura 5 se muestra el diagrama de forma esquemática, y gráfica el modelo conceptual del sitio, a partir de los resultados y evidencias identificados durante la fase de caracterización del sitio S0118 (Sitio Botadero Comunidad Olaya).

Figura 5. Modelo conceptual inicial del sitio S0118 (Sitio Botadero Comunidad Olaya)

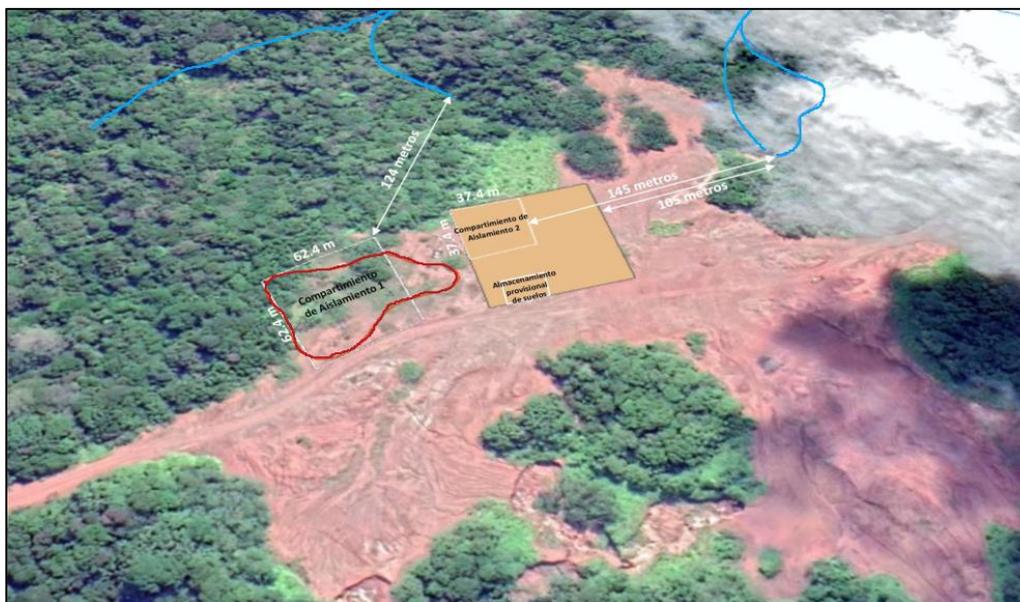
La ubicación de las áreas de construcción, de almacenamiento temporal del material y de las facilidades será en el entorno de los sitios impactados (Figura 6); las áreas mencionadas se encuentran alejadas de la faja marginal del cuerpo de agua a una distancia mayor a 120 metros.

Figura 6. Red hídrica y ubicación de campamento y área de almacenamiento temporal del material (área impactada corresponde a zona demarcada en rojo).

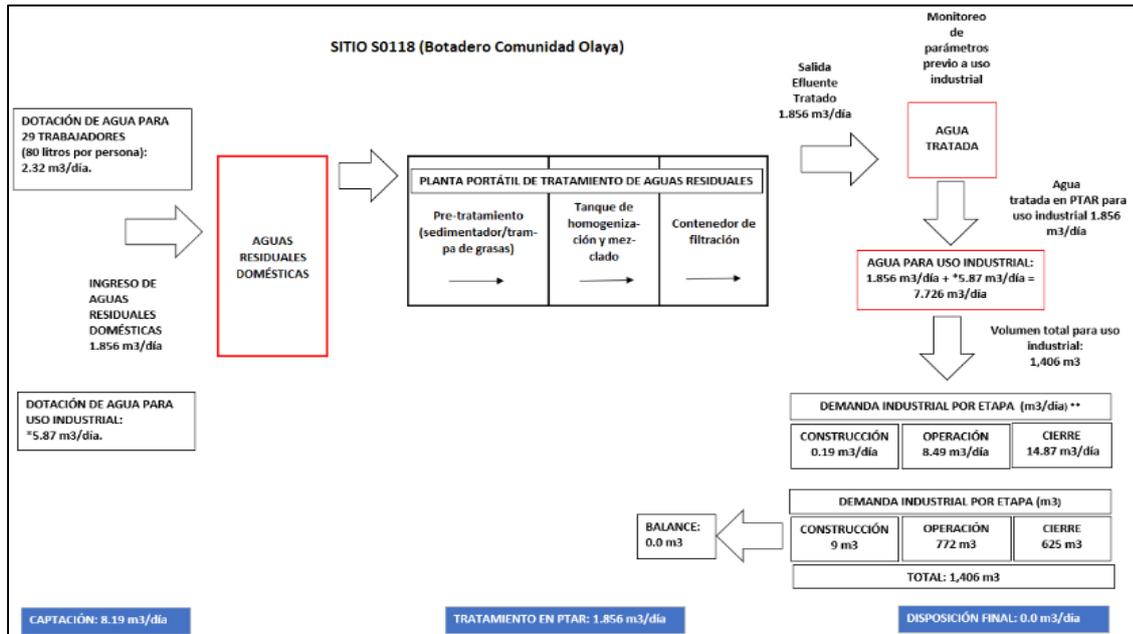
Figura 7. Tratamiento de aguas residuales

JCI-HGE, señala que durante la ejecución de las actividades de rehabilitación se utilizarán 2,32 m³/día de agua para uso doméstico, que cubrirán las necesidades de 29 trabajadores. Adicionalmente, se necesitarán 5,87 m³/día de agua para los procesos industriales, los que se juntarán a las aguas provenientes de las aguas residuales domésticas tratadas. En consecuencia, la demanda (doméstica + industrial) para el sitio S0118 será 8,19 m³/día para las etapas de construcción, operación y cierre, y en la Figura 7 se presenta en forma esquemática el balance de agua.

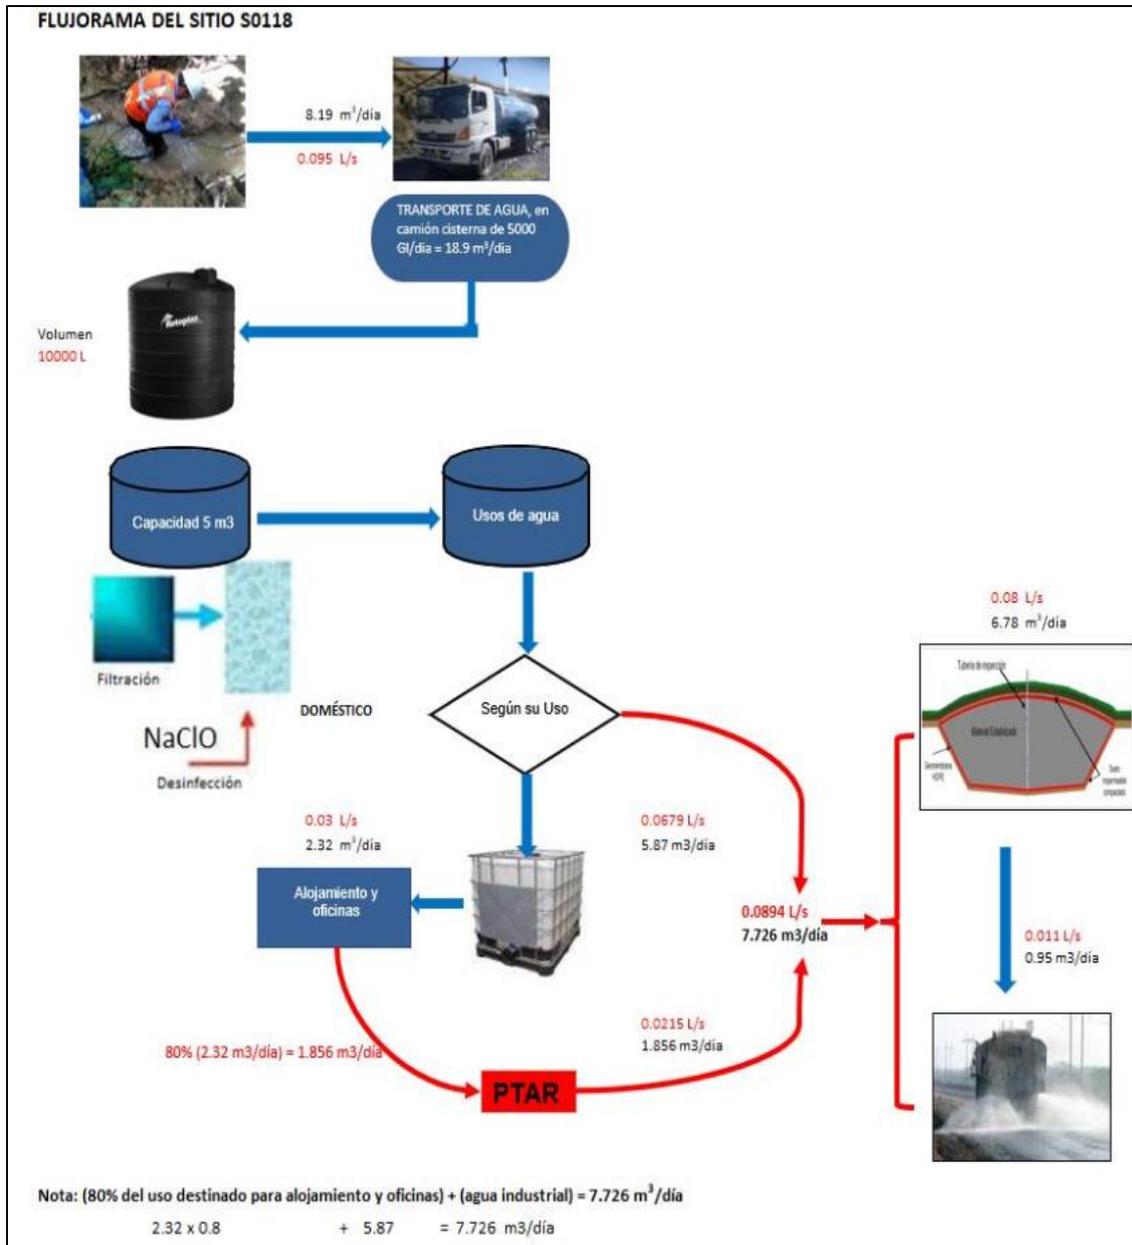
Figura 8. Flujoograma del sitio S0118 (Sitio Botadero Comunidad Olaya)

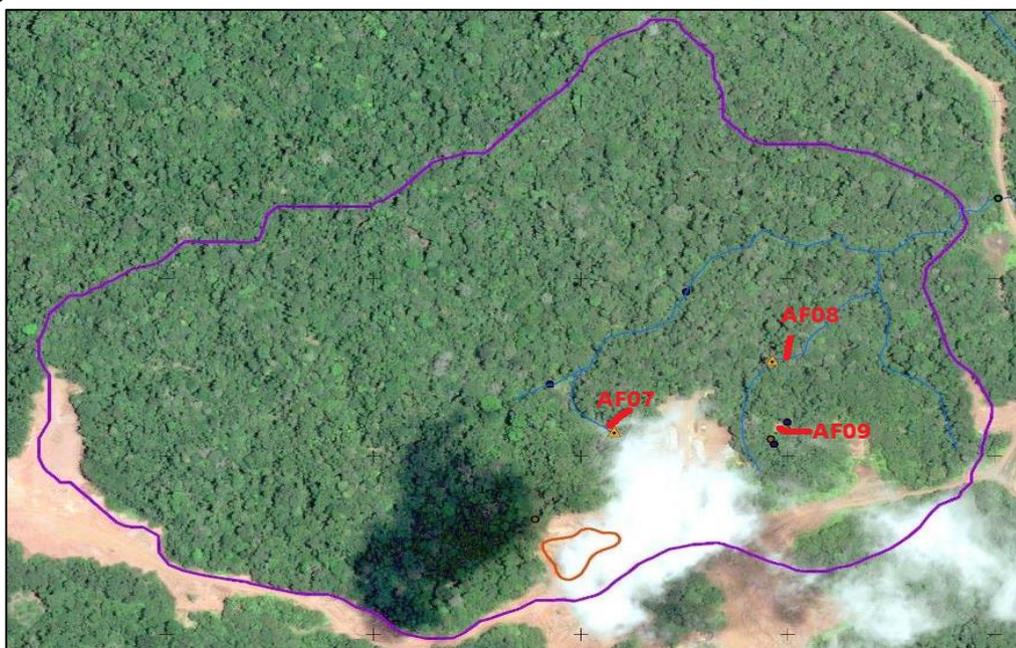
Figura 9, Ubicación de la microcuenca S0118

Indica además (Figura 9) en el esquema hídrico que la microcuenca S0118 a través de la quebrada s/n S0118, será afluente del río Tigre, muestra además en los mapas (Anexo 6,4) las isolíneas, la dirección de las quebradas de la microcuenca y su relación con las fuentes y focos de contaminación.

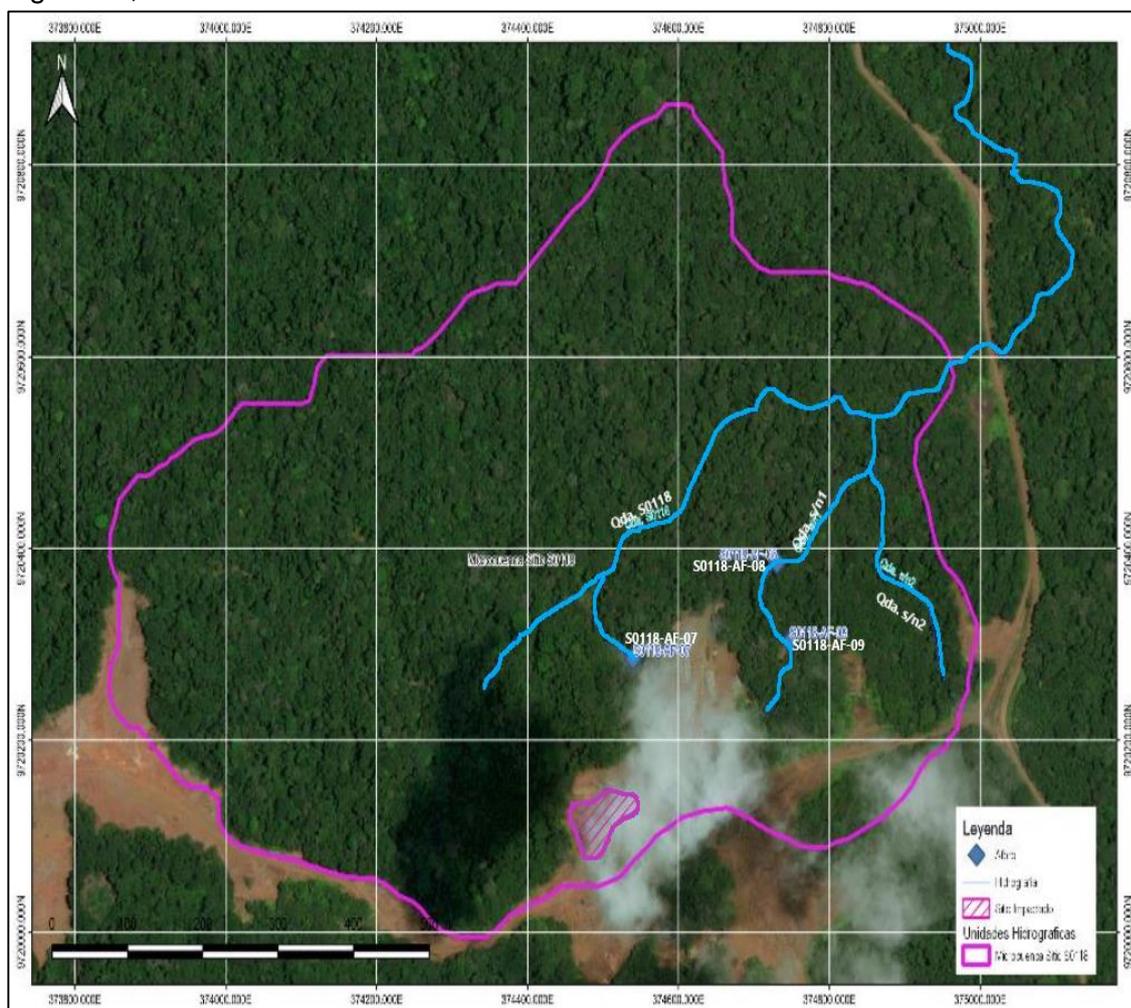
Figura 10, Ubicación de la microcuenca S0118

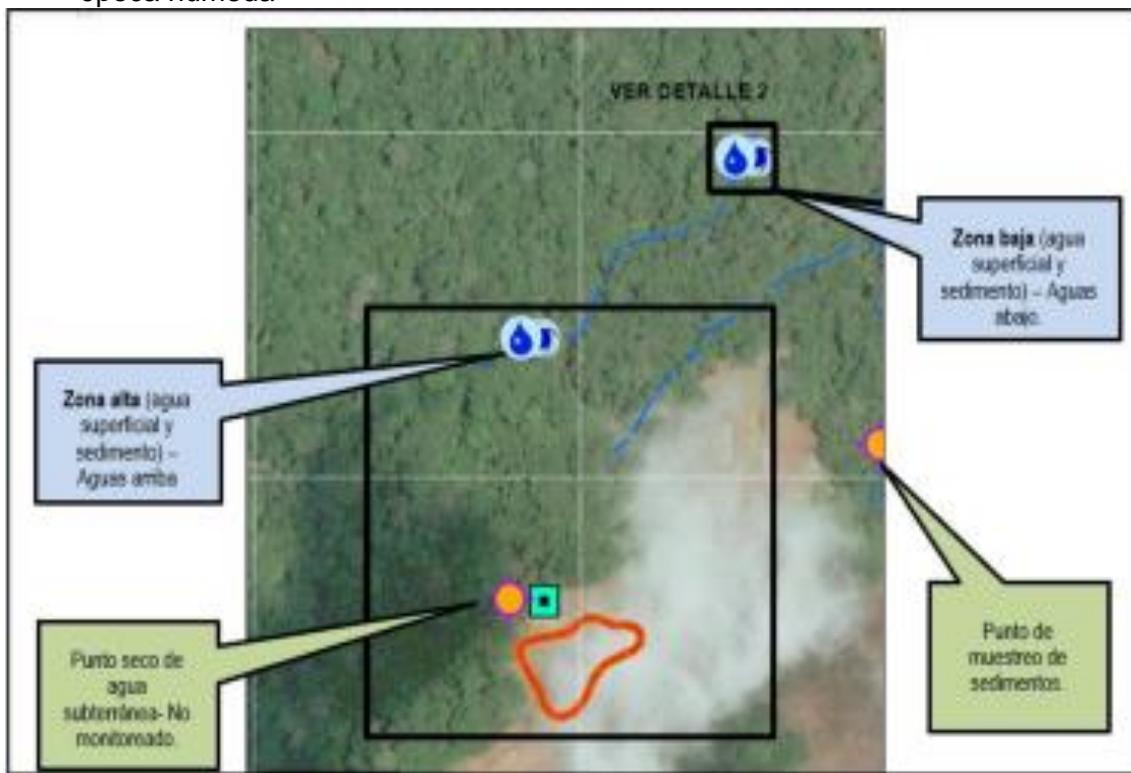
Figura 11. Puntos de muestreo de agua superficial, sedimento y agua subterránea época húmeda

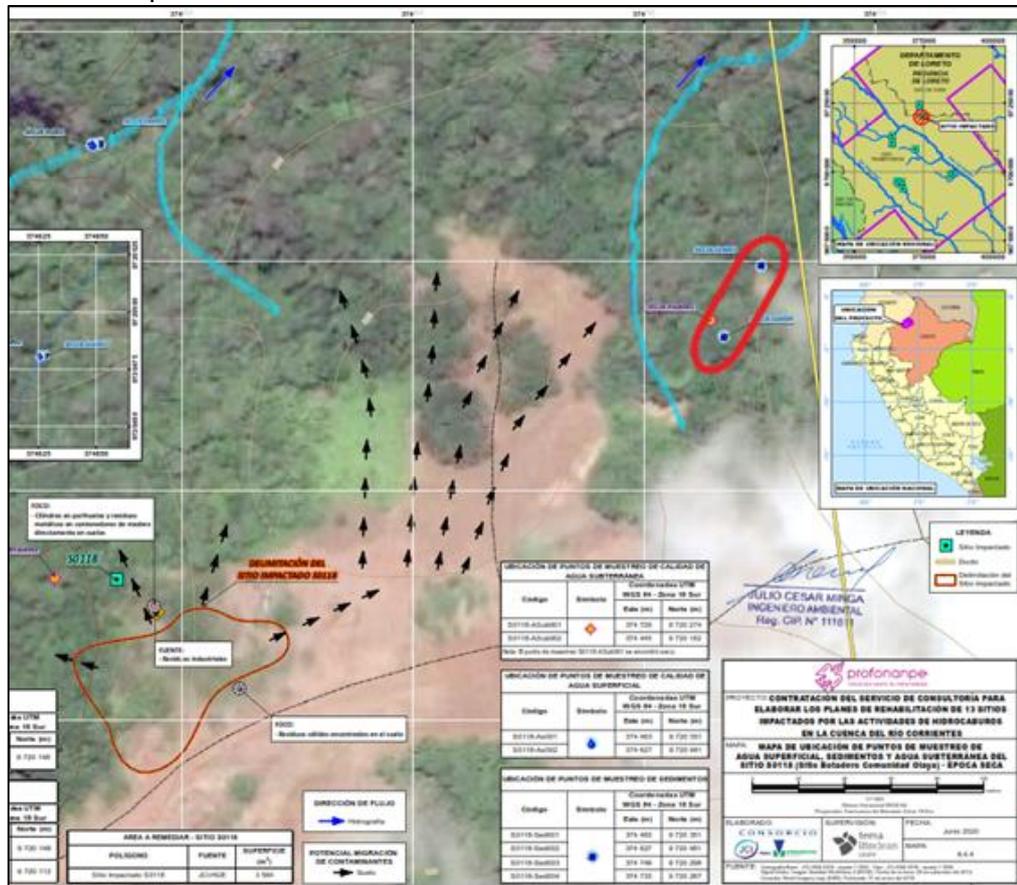
Figura 12. Ubicación de puntos de muestreo de agua superficial, sedimentos y agua subterránea-época húmeda

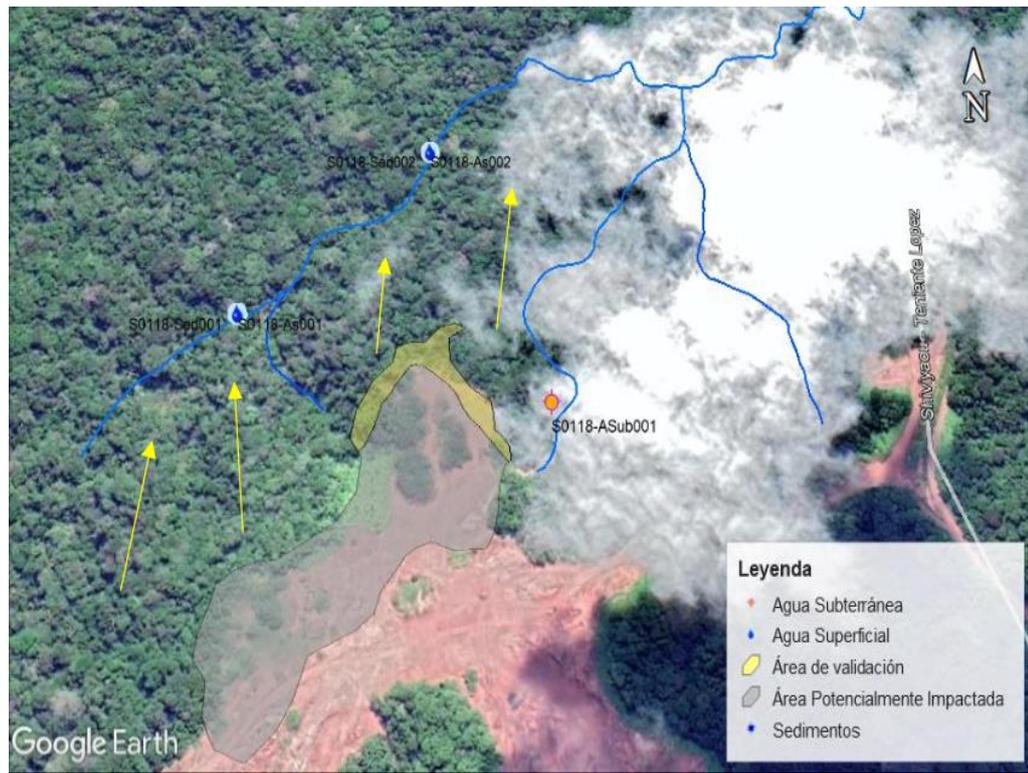
Figura 13. Puntos de muestreo de agua superficial, sedimento y agua subterránea época húmeda

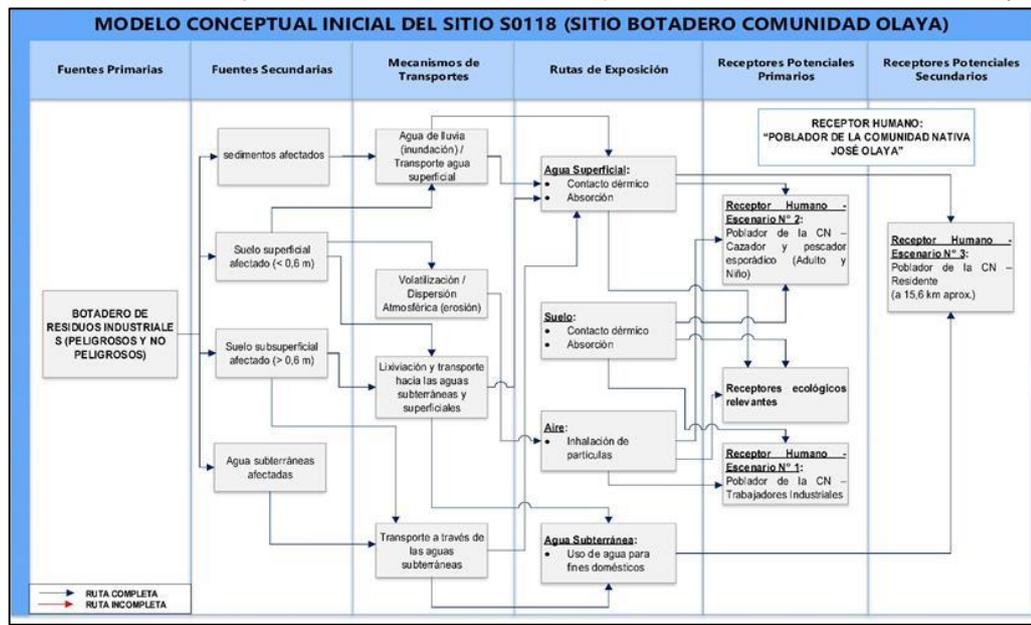
Figura 14. Modelo conceptual inicial del sitio S0118 (Sitio Botadero Comunidad Olaya)

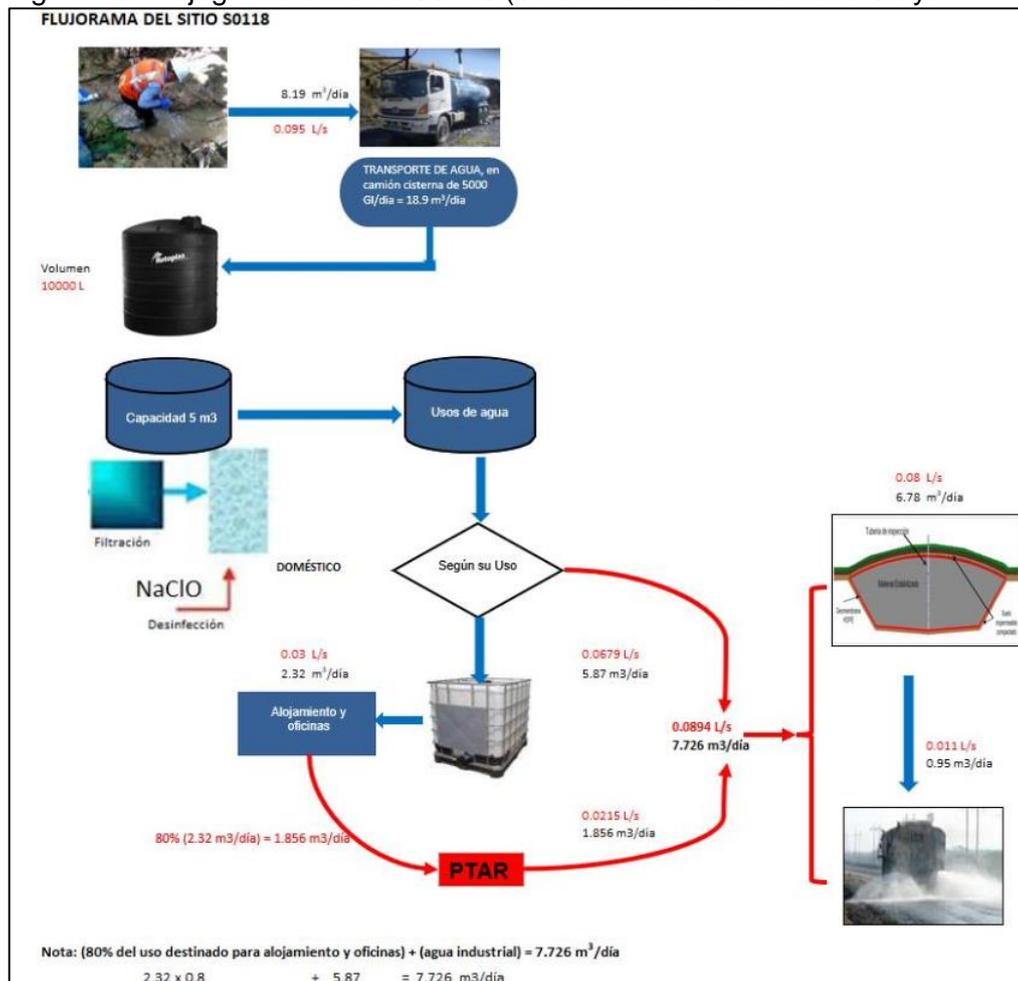
Figura 15. Flujoograma del sitio S0118 (Sitio Botadero Comunidad Olaya)
