LEVANTAMIENTO DE OBSERVACIONES  
(TOMO B MINAM)  
**INFORME COMPLEMENTARIO IV**

**PLAN DE REHABILITACIÓN  
DEL SITIO IMPACTADO  
S0118 (Botadero Comunidad Olaya)**

**Servicio de Consultoría para elaborar los Planes de Rehabilitación  
de 13 sitios impactados por las actividades de hidrocarburos en la  
cuenca del río Corrientes**

**PY-1801**

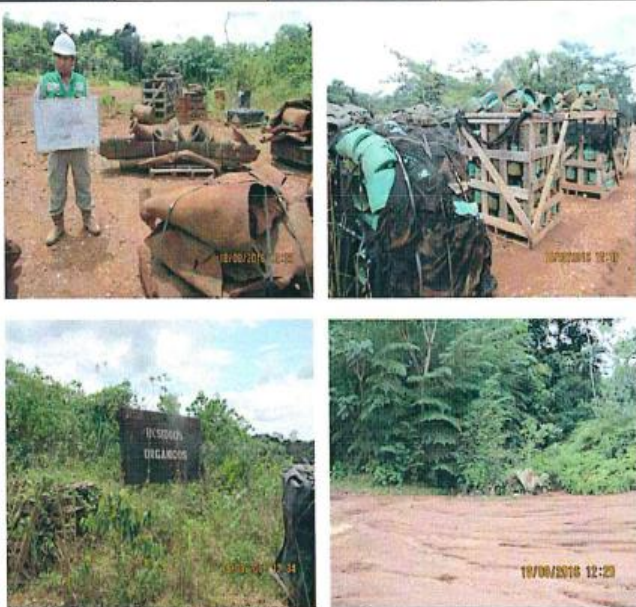
**Imagen 3-Ob-8a. Registro fotográfico del sitio con residuos metálicos ScRM-10**

Reconocimiento de sitios con residuos metálicos en el Lote 192 Cuenca Corrientes					
Residuos sólidos					
Distrito:	Trompeteros	Provincia:	Loreto	Departamento:	Loreto
Fotografía N° 22 <b>ScRM-10</b>

Fecha y hora: 18/08/2016 12:32 horas					
Este (m): 374 590					
Norte (m): 9 720 131					
Altitud (m.s.n.m.): 288					
Coordenadas UTM - WGS84 Zona: 18 L					
Descripción:		Punto ubicado a un lado de la vía Andoas - Shiviayacu, 500 metros antes de las instalaciones de Shiviayacu CCNN José Olaya. Se observó diversos residuos metálicos los cuales se encontraban con cinchos (Antiguo Botadero).

De lo antes indicado, se tiene claro que el OEFA manifiesta la existencia del sitio ScRM-10 (actual Sitio S0118 – Botadero Comunidad Olaya); asimismo, sin perjuicio de que no se contó con la debida toma de muestras correspondientes de suelo y/u otras matrices ambientales, se obtuvo las evidencias (presencia de residuos metálicos, superficie del terreno disturbada, etc.) que lo catalogan como tal (sitios contaminados por residuos metálicos), siendo evidente la contaminación presente y ello es sustento para poder considerarlo como un sitio impactado:

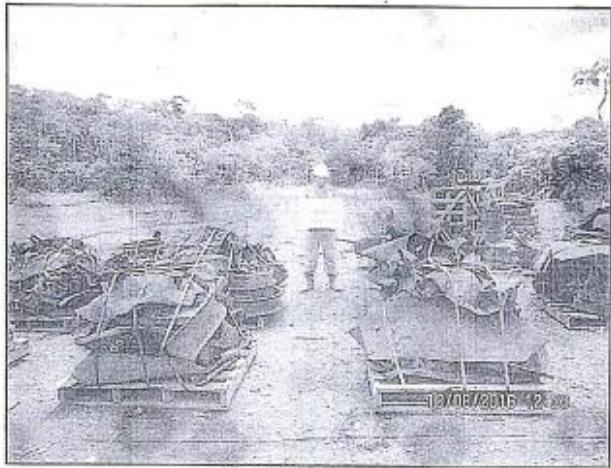
Imagen 3-Ob-8b. Ficha de identificación de sitios con residuos sólidos y otros - Sitio ScRM-10

USO ANTERIOR DEL SUELO			USO ACTUAL DEL SUELO		
Botaderos			Sin uso Actual por los comuneros		
CARACTERÍSTICAS DE EVIDENCIA					
<i>Se observó diversos residuos metálicos los cuales se encontraban con zun ches (Antiguos Botaderos según los monitores de FECONA (a)).</i>					
REGISTRO FOTOGRÁFICO

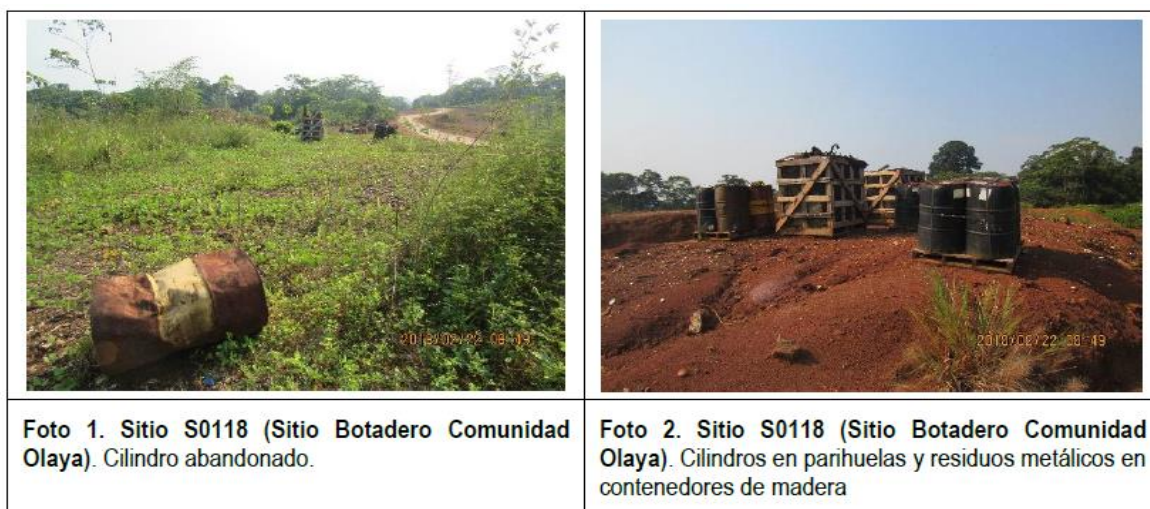
### Fotografía 3-1 Residuos sólidos en el botadero S0118

Es importante señalar que el área de botadero fue remediada con anterioridad, todo el material fue extraído y apilado para ser vendido como chatarra. Esta información fue validada en campo, donde las evidencias fotográficas muestran parte del material apilado (ver Fotografía 3-1 Residuos sólidos encontrados en el sitio del PR).
