LEVANTAMIENTO DE OBSERVACIONES  
(TOMO F SERFOR)

AUTO DIRECTORAL N° 048- 2020-MINEM-DGAAH

**PLAN DE REHABILITACIÓN  
DEL SITIO IMPACTADO  
S0111 (Sitio 16)**

**Planes de Rehabilitación de Trece (13) sitios impactados por  
Actividades de Hidrocarburos de la Cuenca del Río Corrientes**

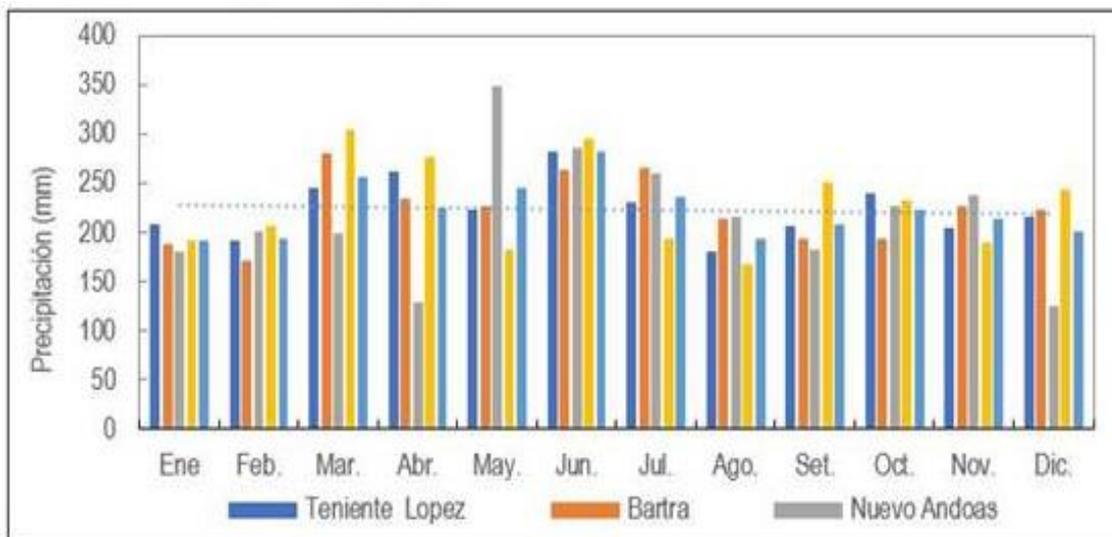
**Figura 3-Ob-7 Histograma de precipitación (2000-2006) estación teniente López**

Flechas corresponden a los ingresos a campo para la elaboración del informe de Plan de Rehabilitación  
 Elaboración: Consorcio JCI-HGE / PROFONANPE, 2021.  
 SERFOR. 2016. Primer Informe Parcial del Inventario Nacional Forestal y de Fauna Silvestre.

A partir de la revisión de precipitación los bosques de colinas bajas, se determinó que estos no presentan estacionalidad climática marcada durante el año, ya que presentan una precipitación media anual acumulada con variaciones interestacionales entre el 3% al 5%, mostrando un comportamiento pluviométrico en el área de estudio es uniforme anualmente (Figura 1 extraída del apartado Precipitaciones Medias Anuales del PR del Sitio S0111). Adicionalmente, se cuenta con la evidencia que los bosques aledaños al área de estudio (y en la Amazonia en general) son evaluados mediante parcelas en periodos anuales (EIA 20 Pozos 2008, SERFOR, 2016). Por lo anterior mencionado, consideramos que el objetivo de registrar la flora y fauna empleada por la población local a la par de una evaluación de registros de presencia de especies puede ser logrado durante una temporada, exponiendo puntualmente algunos argumentos a continuación:

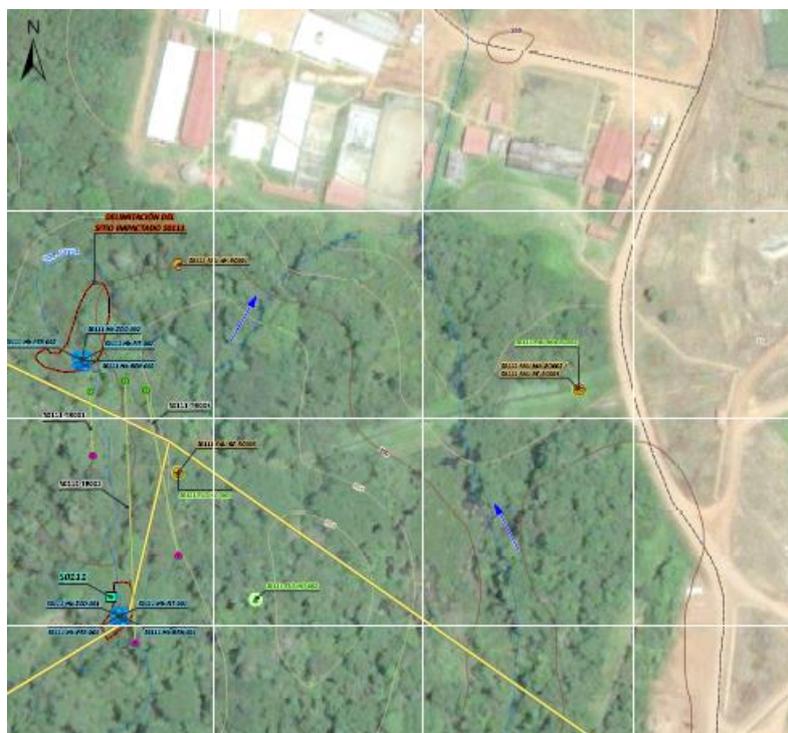
**Figura 3-Ob-10 Proximidad de sitios de evaluación de flora, fauna e hidrobiología del Área del Sitio S0111 a zonas industriales**

Es importante señalar que el sitio S0111 se ha caracterizado por una moderada intervención antrópica a lo largo de los años, encontrándose a pocos metros de áreas industriales en los cuales el área se caracteriza por altos niveles de ruido, suelo desnudo o vegetación secundaria (debido a las actividades operaciones que hasta hoy en día continúan) y en menor grado presencia de un bosque de colinas. Para mayor entendimiento se puede apreciar **Figura 3-Ob-10** donde se aprecia el alto grado de intervención en el área.

Con base en lo anterior, le confieren al Sitio S0111 una baja probabilidad de endemismo y densidad de especies de mamíferos menores terrestre. En tal sentido, identificar galerías en el suelo originados por mamíferos menores, o encontrar evidencias que el área pueda servir de hábitat, refugio o reproducción de estos mamíferos es muy poco probable considerando la realidad del sitio S0111.

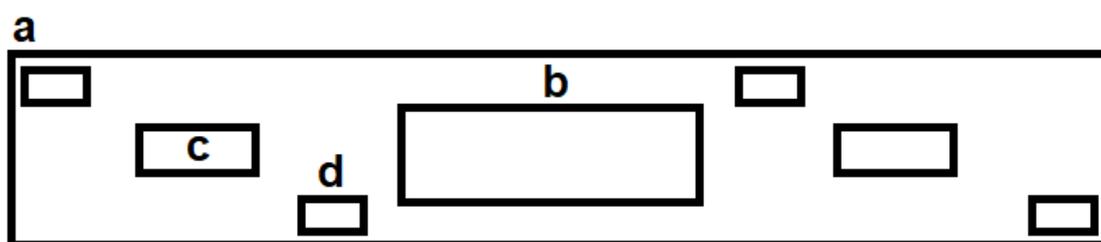
**Figura 5-Ob-18 Distribución de parcelas de monitoreo de flora**

La evaluación de flora se realizará en tres (3) parcelas de 0,1 ha distribuidas en el Sitio Impactado la cual consistirá en establecer una parcela de 100 m de largo y ancho de 10 m (Matteucci & Colma, 1982) en cada una de las tres (3) estaciones de monitoreo referenciales en el **Cuadro 5-Ob-18b**. En esta parcela se realizará la evaluación de siguiendo el esfuerzo de monitoreo indicado en el **Cuadro 5-Ob-18c** y los parámetros indicados considerando las frecuencias indicadas en el **Cuadro 5-Ob-18a**, empleando una distribución de subparcelas de acuerdo con la **Figura 5-Ob-18**. Para la determinación taxonómica de las especies se empleará la literatura especializada (Tovar, 1993; Brako & Zarucchi, 1993; Judd et al. 2002; Ulloa, 2004; Gentry, 1993; Vásquez, 2004 y 1997) y también se utilizará bibliografía en línea. Para evaluar la categoría de conservación de las especies registradas durante la evaluación, se empleará listas nacionales (Decreto Supremo N.º 043-2006-AG) e internacionales (Apéndices de la Convención sobre el Comercio Internacional de especies de Flora y Fauna Silvestre-CITES; y la Lista Roja de la Unión Internacional para la Conservación de la Naturaleza y los Recursos Naturales-IUCN).

a. Parcela 100 x 10m (Unidad de muestreo principal), b. Parcela 20 x 5m, c. Parcela 5 x 2m, d. Parcela 2 x 0.5m  
Elaboración: JCI-HGE / PROFONANPE, 2021.

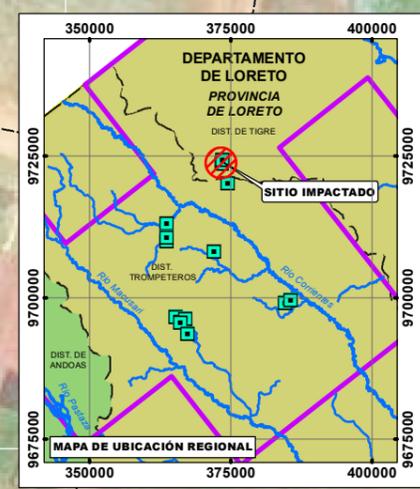
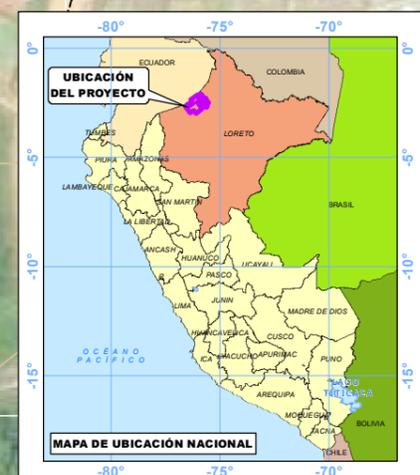
**UBICACIÓN DE PUNTOS DE MUESTREO DE FLORA**

Tipo	Código	Símbolo	Coordenadas UTM WGS 84 - Zona 18 Sur	
			Este (m)	Norte (m)
Flora	Ve-19		374 384	9 728 133
	Ve-22		370 945	9 725 436
	Ve-25		370 263	9 720 245
Aves	A-6		373 499	9 725 424
	A-7		374 807	9 721 592
Mamíferos	MA-06		373 499	9 725 424
	MA-07		379 220	9 724 961
	MA-08		374 807	9 721 592
Reptiles	R-4		373 499	9 725 424
	R-5		374 807	9 721 592
Anfibios	An-3		380 439	9 725 188

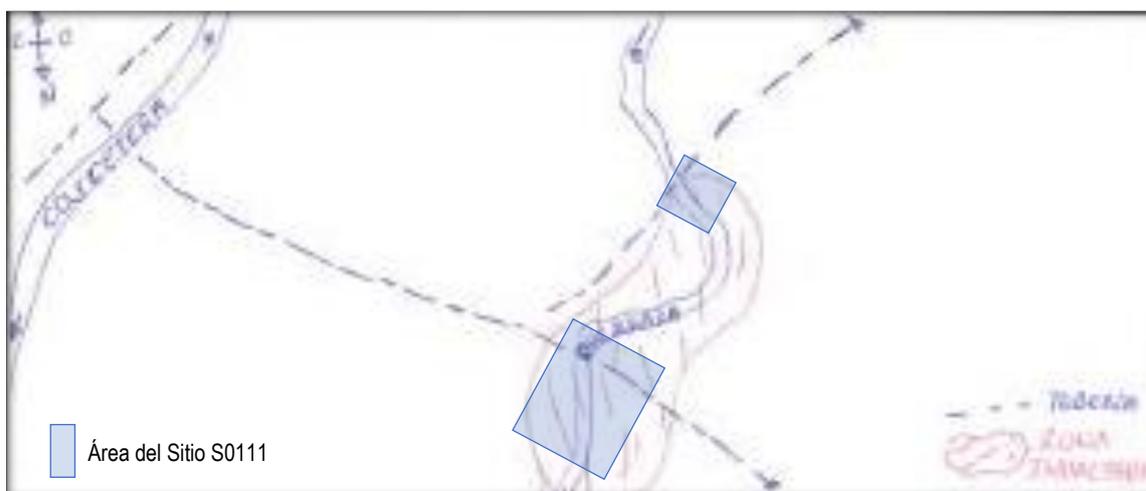
**Figura 2 Dibujo descriptivo del especialista en la libreta de campo o formatos**

Presenta un área desprovista de vegetación boscosa, siendo cubierta en más del 80% de su extensión por vegetación arbustiva y herbácea y la proporción restante por áreas desprovistas de vegetación las cuales serán objeto del proceso de rehabilitación.

Cuadro azul representa el área del S0111 y su entorno
