**PLAN DE REHABILITACIÓN  
DEL SITIO IMPACTADO  
S0105 (BOTADERO CS-32)**

**Servicio de Consultoría para elaborar los Planes de Rehabilitación de 7  
sitios impactados por las actividades de hidrocarburos en la cuenca del  
río Pastaza**

**PREPARADO PARA  
FONDO NACIONAL DEL AMBIENTE**

**ELABORADO POR  
CONSORCIO ECODES INGENIERIA – VARICHEM DE COLOMBIA**

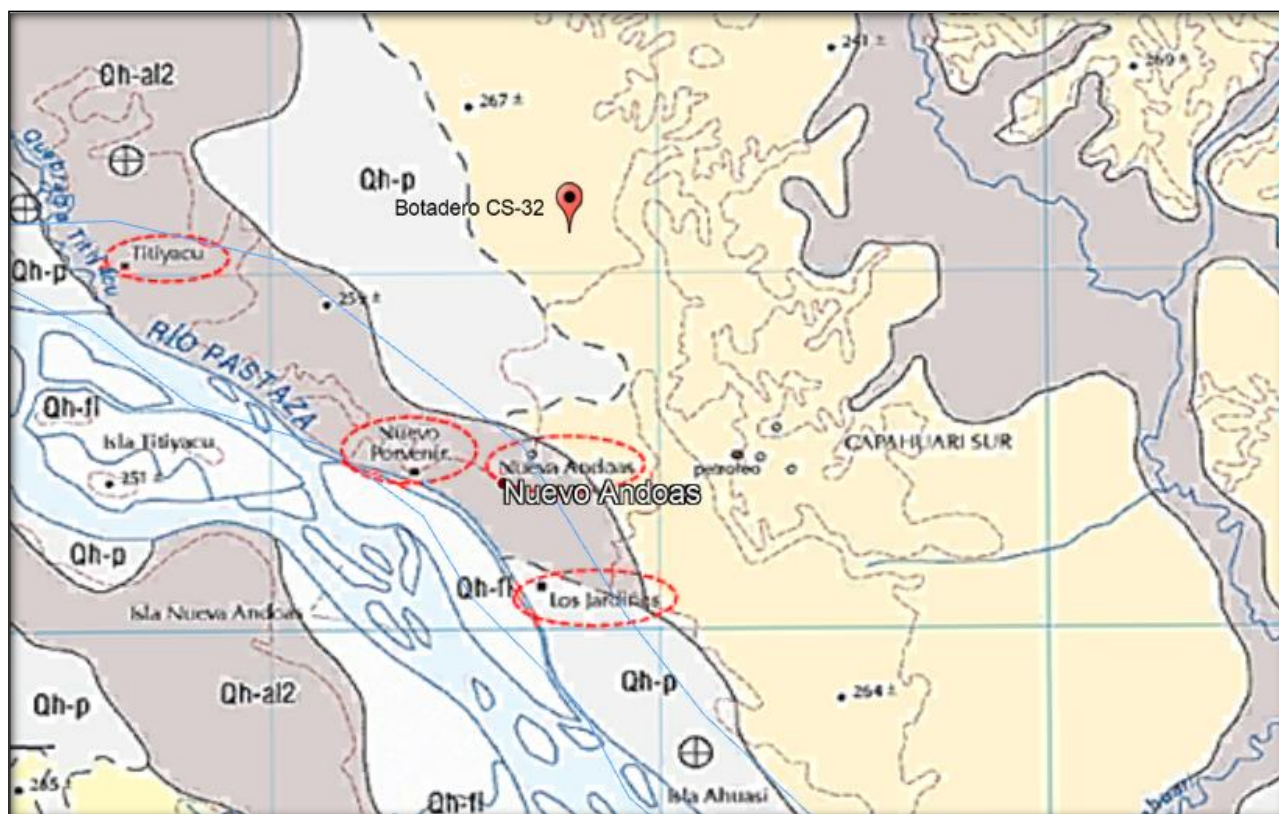
En las **Figura 2-2** y **Figura 2-3**, se presenta la correlación de la geología encontrada en la zona de estudio.

**Figura 2-2. Mapa Geológico Regional del Sitio S0105 (Botadero CS-32)**

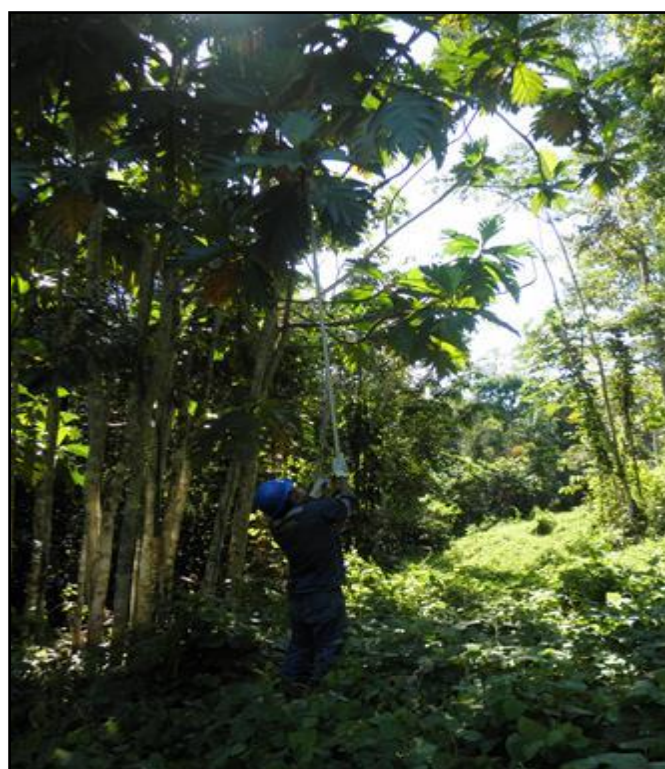
En la **Fotografía 3-3**, se observa el método de recolección de muestras foliares.

**Fotografía 3-3. Recolección con Extensión Telescópica de Muestra para Herbario**

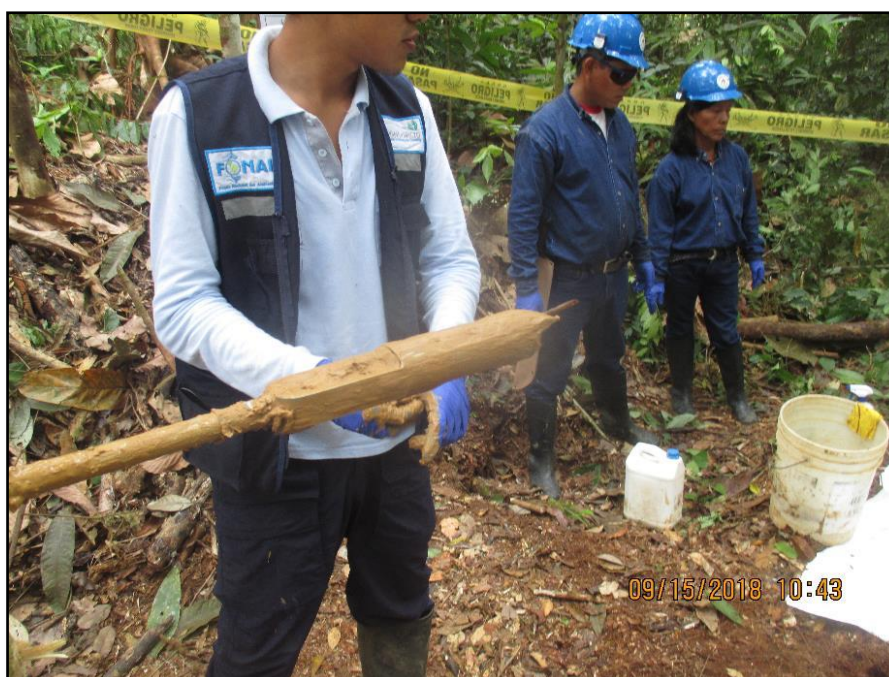
Considerando que el suelo predominante de la cuenca del río Pastaza, es limo arcilloso y arcilloso y teniendo en cuenta los parámetros físico químicos a muestrear para el componente suelo, se determinó realizar el muestreo de suelo con un barreno manual (Auger). Tal como se aprecia en la **Fotografía 3-4**.

**Fotografía 3-4. Muestreo con Barreno Manual**

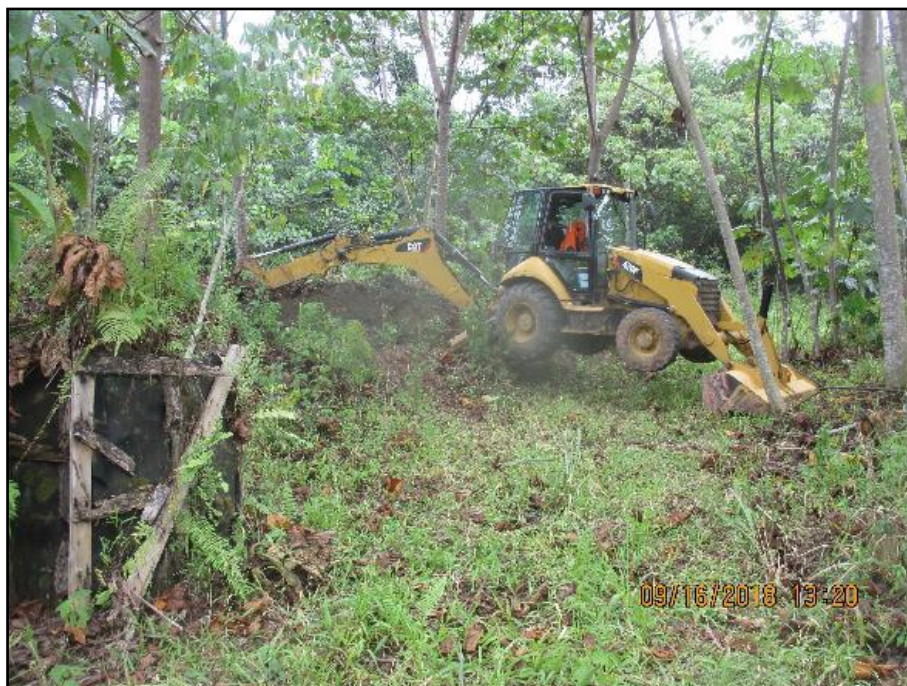
En el S0105 (Botadero CS-32), en la parte central se encuentran residuos enterrados acumulados en celdas, se realiza excavación por medio mecánico con máquina retroexcavadora (**Fotografía 3-5**), debido a que el acceso era posible para tener una mejor caracterización del sitio impactado.

Las especificaciones técnicas de la maquina modelo Caterpillar 420F son las siguientes:

- Profundidad de excavación 4,3 m.
- Brazo extensible retraído 4,4 m.
- Capacidad del cucharón 0,96 m<sup>3</sup>.
- Rotación del cucharón 205 grados.
- Tracción en cuatro ruedas 160 kg.
- Contrapesos 115 Kg.
- Fuerza de cucharón 62,66 kN.

**Fotografía 3-5. Excavación con Retroexcavadora**

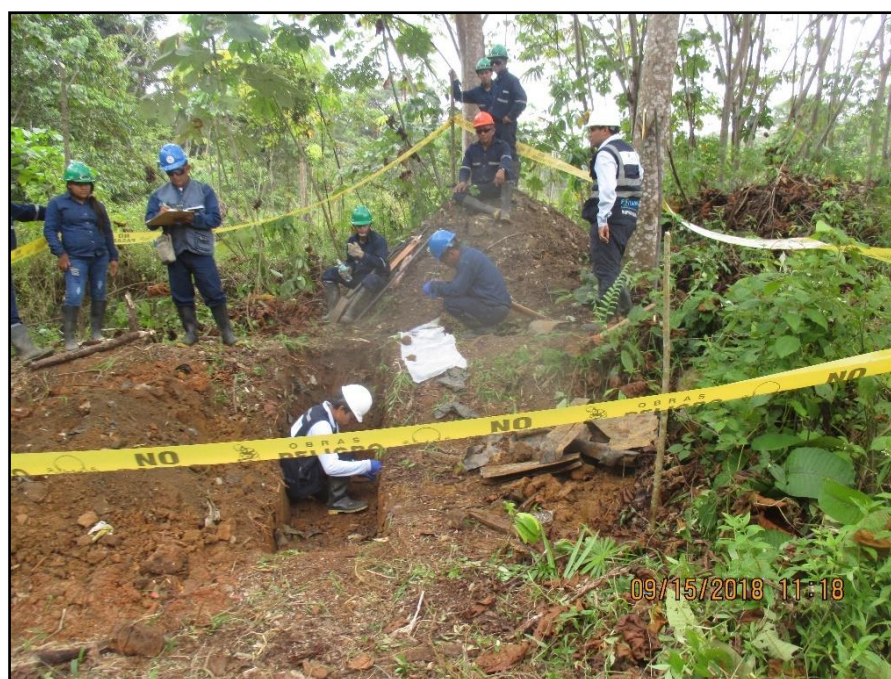
El sitio S0105 (Botadero CS-32) por ser un botadero se hizo necesario realizar excavaciones de calicatas (**Fotografía 3-6**), de dimensiones de 1,5 m de ancho x largo y de profundidad de 1,5 m en promedio, las herramientas utilizadas fueron pico y pala para tomar muestras representativas en las paredes o en el fondo en sitios donde se evidencio un alto volumen de residuos enterrados y posteriormente muestreo con barreno manual (Auger).

**Fotografía 3-6. Muestreo de Suelo en Calicata**

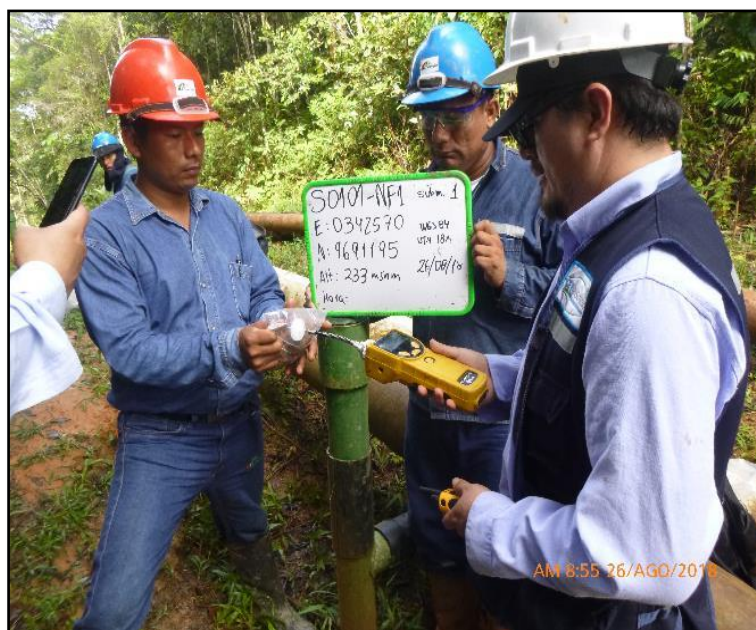
Dejar reposar 10 a 15 minutos para completar la volatilización, se perfora la bolsa con la sonda de muestreo del equipo PID, posteriormente registrar el valor obtenido en el formato indicado.

En la siguiente **Fotografía 3-7**, se muestra cómo se realizó la medición con equipo PID.

**Fotografía 3-7. Medición de COVs con Equipo PID**

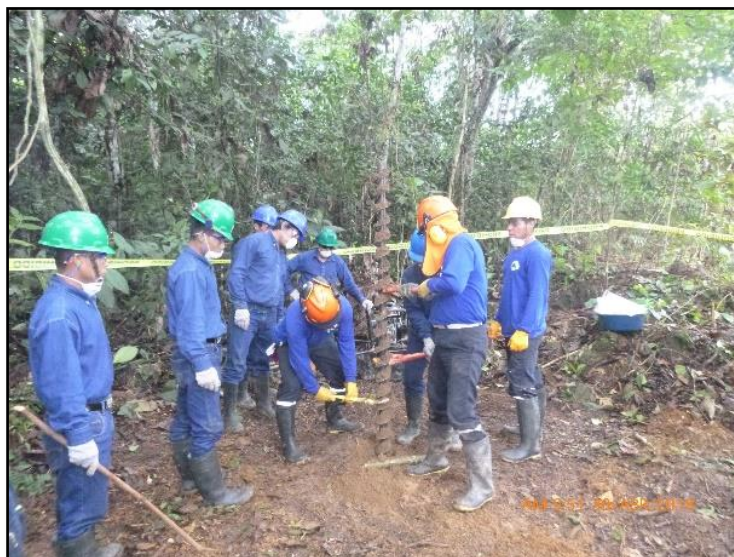
Luego de efectuado los estudios de sondaje eléctrico vertical (SEV) se realizó una perforación mecánica confirmatoria usando para ello un equipo helicoidal. Los puntos de perforación fueron ubicados en coordinación con los resultados (SEV) y la ubicación en campo referente a ubicación adecuada y condiciones de seguridad.

En la **Fotografía 3-8**, se observa los trabajos de perforación helicoidal.

**Fotografía 3-8. Perforación con Equipo Helicoidal**

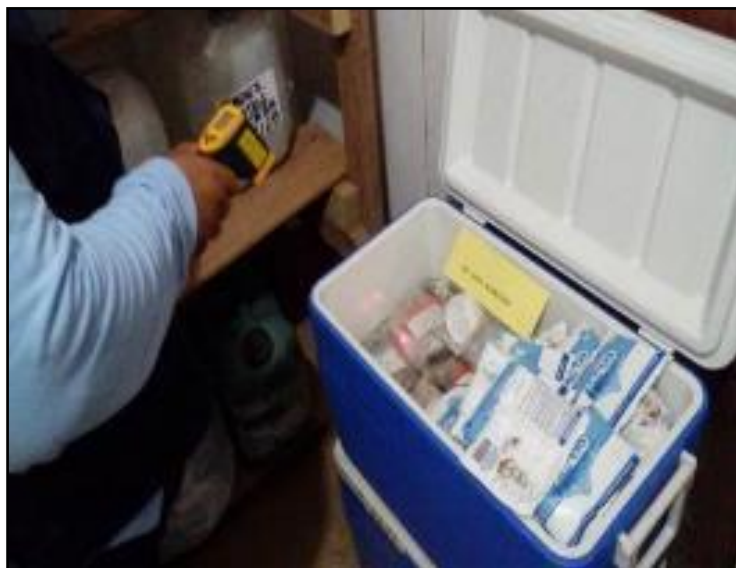
**Fotografía 3-13. Dispositivo Medición de Temperatura e Ice Pack**

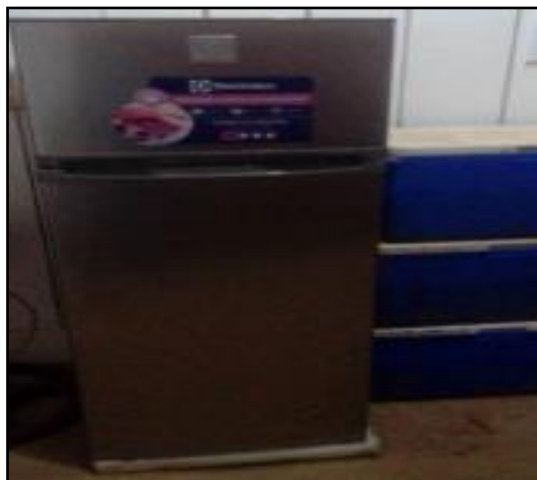
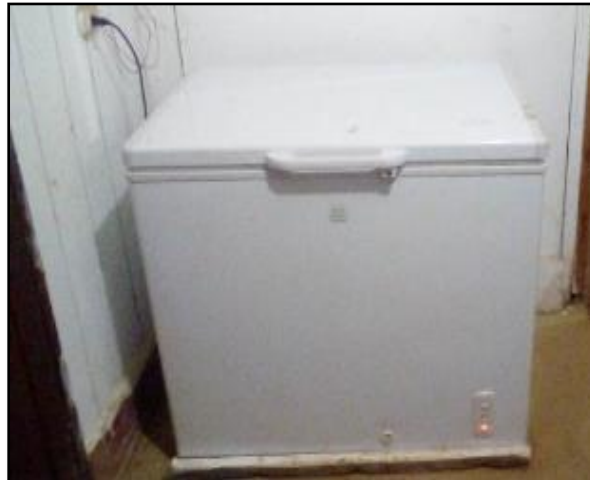
En la siguiente **Fotografía 3-14**, se presenta la los equipos utilizados para mantener la T° de muestras.

**Fotografía 3-14. Conservadora y Refrigeración**

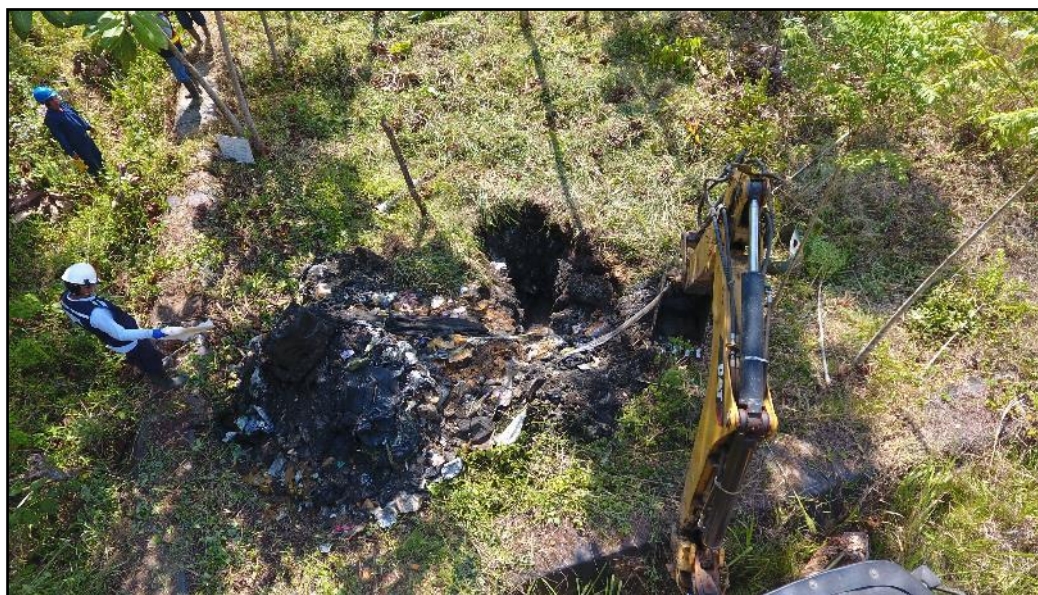
En el Sitio S0105 (Botadero CS-32), las fuentes que están aportando al medio ambiente metales pesados de diversa naturaleza y tipo. Los residuos industriales como piezas metálicas, repuestos de vehículos, vidrios, lubricantes, etc., se dispusieron en celdas protegidas con geomembrana, principalmente en la zona central, a una profundidad que oscila entre 0,5 y 3,0 m. Los residuos que se han enterrado están generando la deposición de metales pesados como Arsénico (As), Cadmio (Cd) y Plomo (Pb), en concentraciones que superan el límite reglamentado en el D.S. N° 011-2017-MINAM. (Ver **Fotografía 4-1**).

**Fotografía 4-1. Excavaciones en celda de residuos por medio de máquina excavadora**

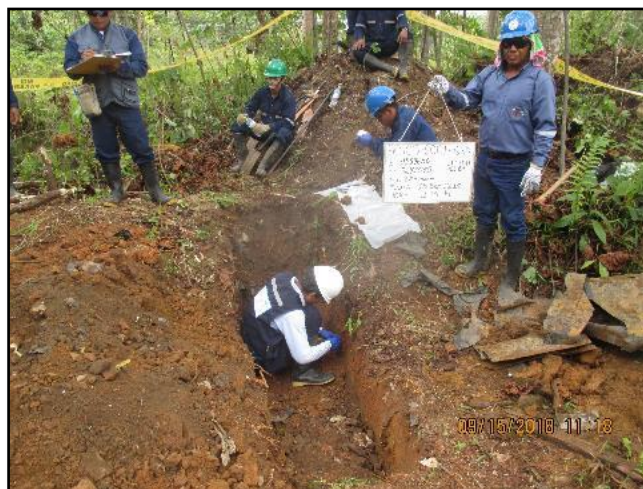
Se ha presentado la absorción y fijación de metales pesados en suelo, los resultados analíticos indican que en el área impactada hay concentraciones de Arsénico (As), Cadmio (Cd) y Plomo (Pb) que superan el límite establecido en el ECA para suelo de uso agrícola. El suelo se constituye en un foco que puede propiciar la fijación y bioacumulación de metales pesados. (Ver **Fotografía 4-2** y **Fotografía 4-3**).

**Fotografía 4-2. Focos de Suelo Excavaciones manuales**

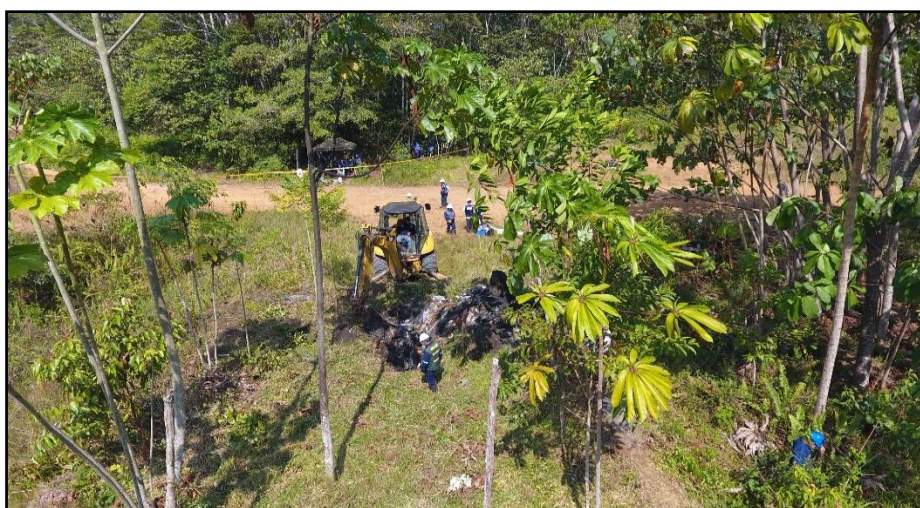
**Fotografía 4-3. Focos de Suelo Excavaciones con máquina excavadora**

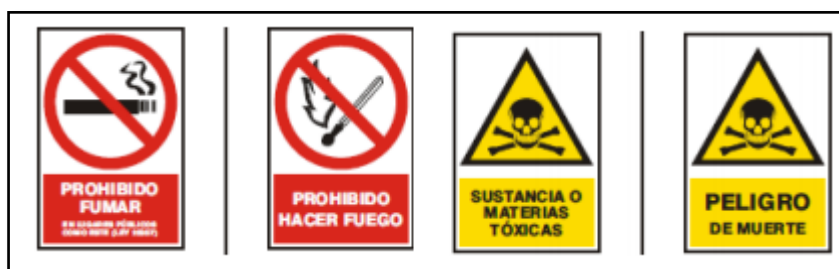
Se debe asegurar que todas las señales (**Figura 5-24**) colocadas se encuentren en buen estado y libres de obstáculos.

**Figura 5-24 .Señales de Prohibición y Advertencia**

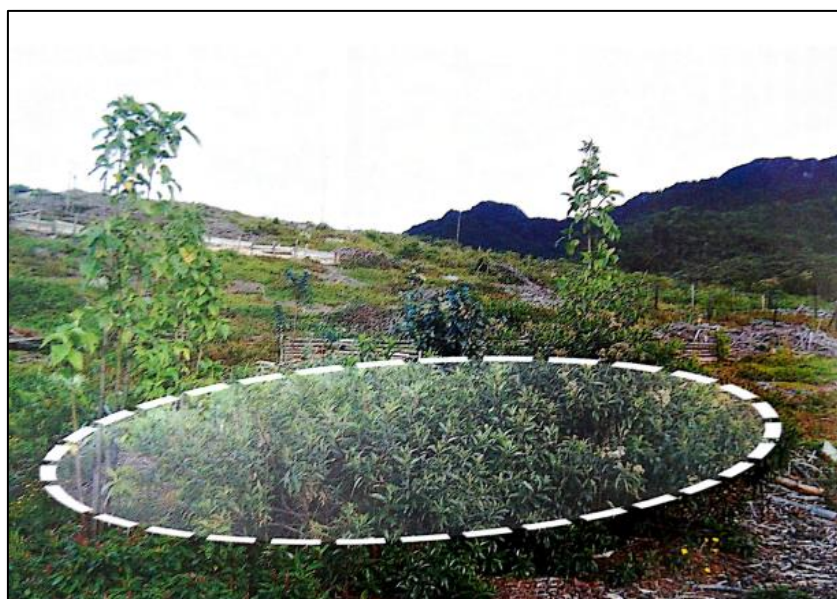
Los arreglos florísticos son micro comunidades fundadoras que se disponen en el territorio de manera estratégica en el territorio degradado y su propósito es dar inicio al proceso de sucesional teniendo como objetivo el ecosistema de referencia. Los tamaños y las formas deben corresponder a las necesidades y características del terreno como: el relieve, oferta hídrica, condiciones climáticas etc. Las formas más comunes son los arreglos circulares y rectangulares, pero para las áreas con pendientes pronunciadas se implementan los diseños en media luna. (Ver **Figura 5-28**).

**Figura 5-28. Arreglo circular florístico**
