Asunto: Información complementaria para el Levantamiento de Observaciones subsistentes del Plan de Rehabilitación del sitio impactado SO105 – Cuenca Pastaza

LEVANTAMIENTO DE OBSERVACIONES DEL MINISTERIO DEL AMBIENTE (MINAM)

Servicio de Consultoría para la elaboración de los Planes de Rehabilitación de 7 sitios impactados por las actividades de hidrocarburos en la cuenca del Río Pastaza

Levantamiento de Observación Subsistente Sitio S0105 (Botadero CS-32)

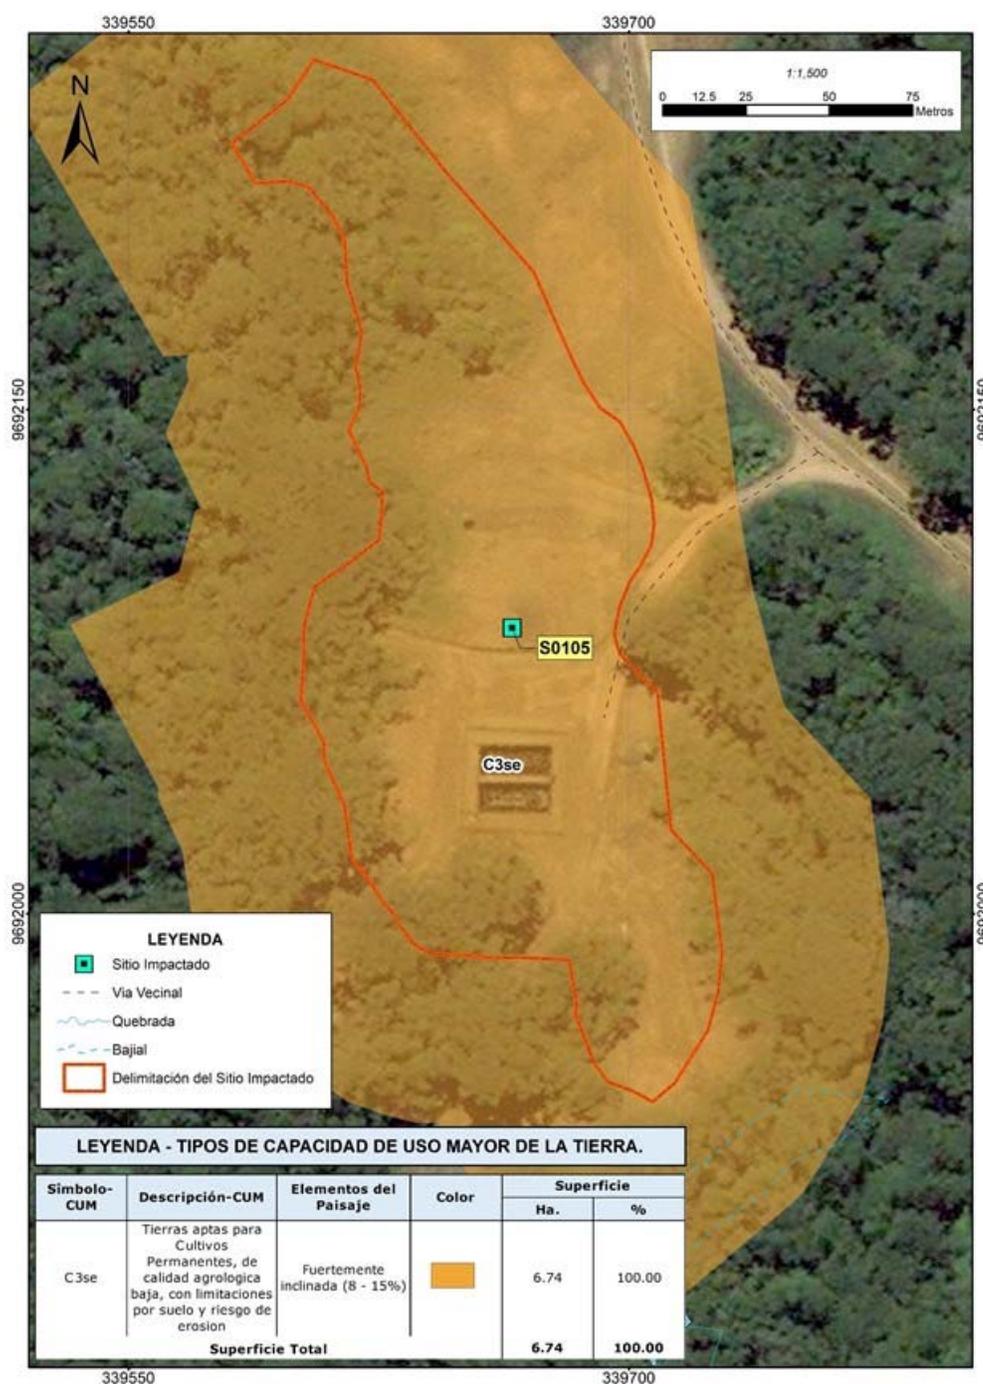
Figura 1. Capacidad de Uso Mayor de la Tierra – Sitio S0105

El Plan de Rehabilitación muestra la **Figura 1** "Suelos y Capacidad de Uso Mayor de las Tierras", la cual presenta las características fisicoquímicas de suelos, condiciones fisiográficas, pendiente y la Clasificación de Tierras, según su Capacidad de Uso Mayor. Según lo definido en el "Inventario

La aptitud potencial de estos suelos es para Cultivos Permanentes (C), con limitaciones por suelos y riesgo de erosión.

En el **Anexo MINAM Observación N° 3**, se presenta el mapa "Capacidad de Uso Mayor de la Tierra".

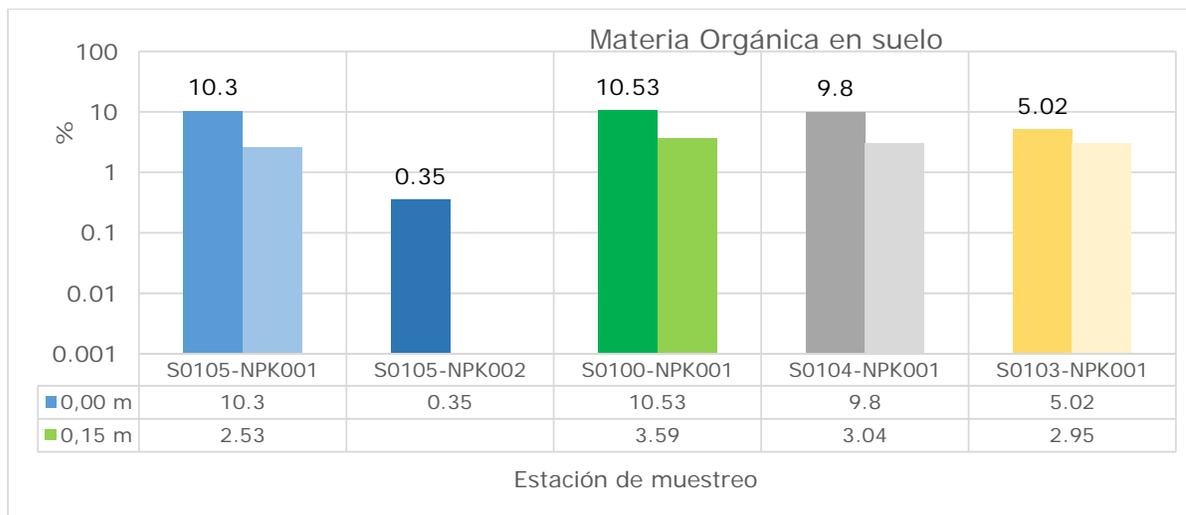
Figura 2. Porcentaje de materia orgánica en las muestras NPK de los Sitios S0105 (Botadero CS-32), S0100 (Sitio 100), S0104 (Botadero km 2) y S0103 (Botadero km 7)
Elaboración: Consorcio ECODES VARICHEM/PROFONANPE (FONAM) - Fondo de Contingencia, 2021.

En lo que concierne a los porcentajes de materia orgánica determinados a través de muestras de suelo tomadas en los Sitios impactados S0105 (Botadero CS-32), S0100 (Sitio 22), S0103 (Botadero km 7) y S0104 (Botadero km 4), los resultados analíticos indican que para todas las muestras la mayor concentración de materia orgánica se encuentra en la capa superficial del horizonte A, el valor máximo es igual a 10,53%, progresivamente en la medida que se amplía la profundidad hasta los 0,30 m el porcentaje de materia orgánica decrece hasta un mínimo de 2,53%.

A continuación, en la **Figura 2**, se presentan los resultados de materia orgánica para los Sitios impactados arriba señalados.

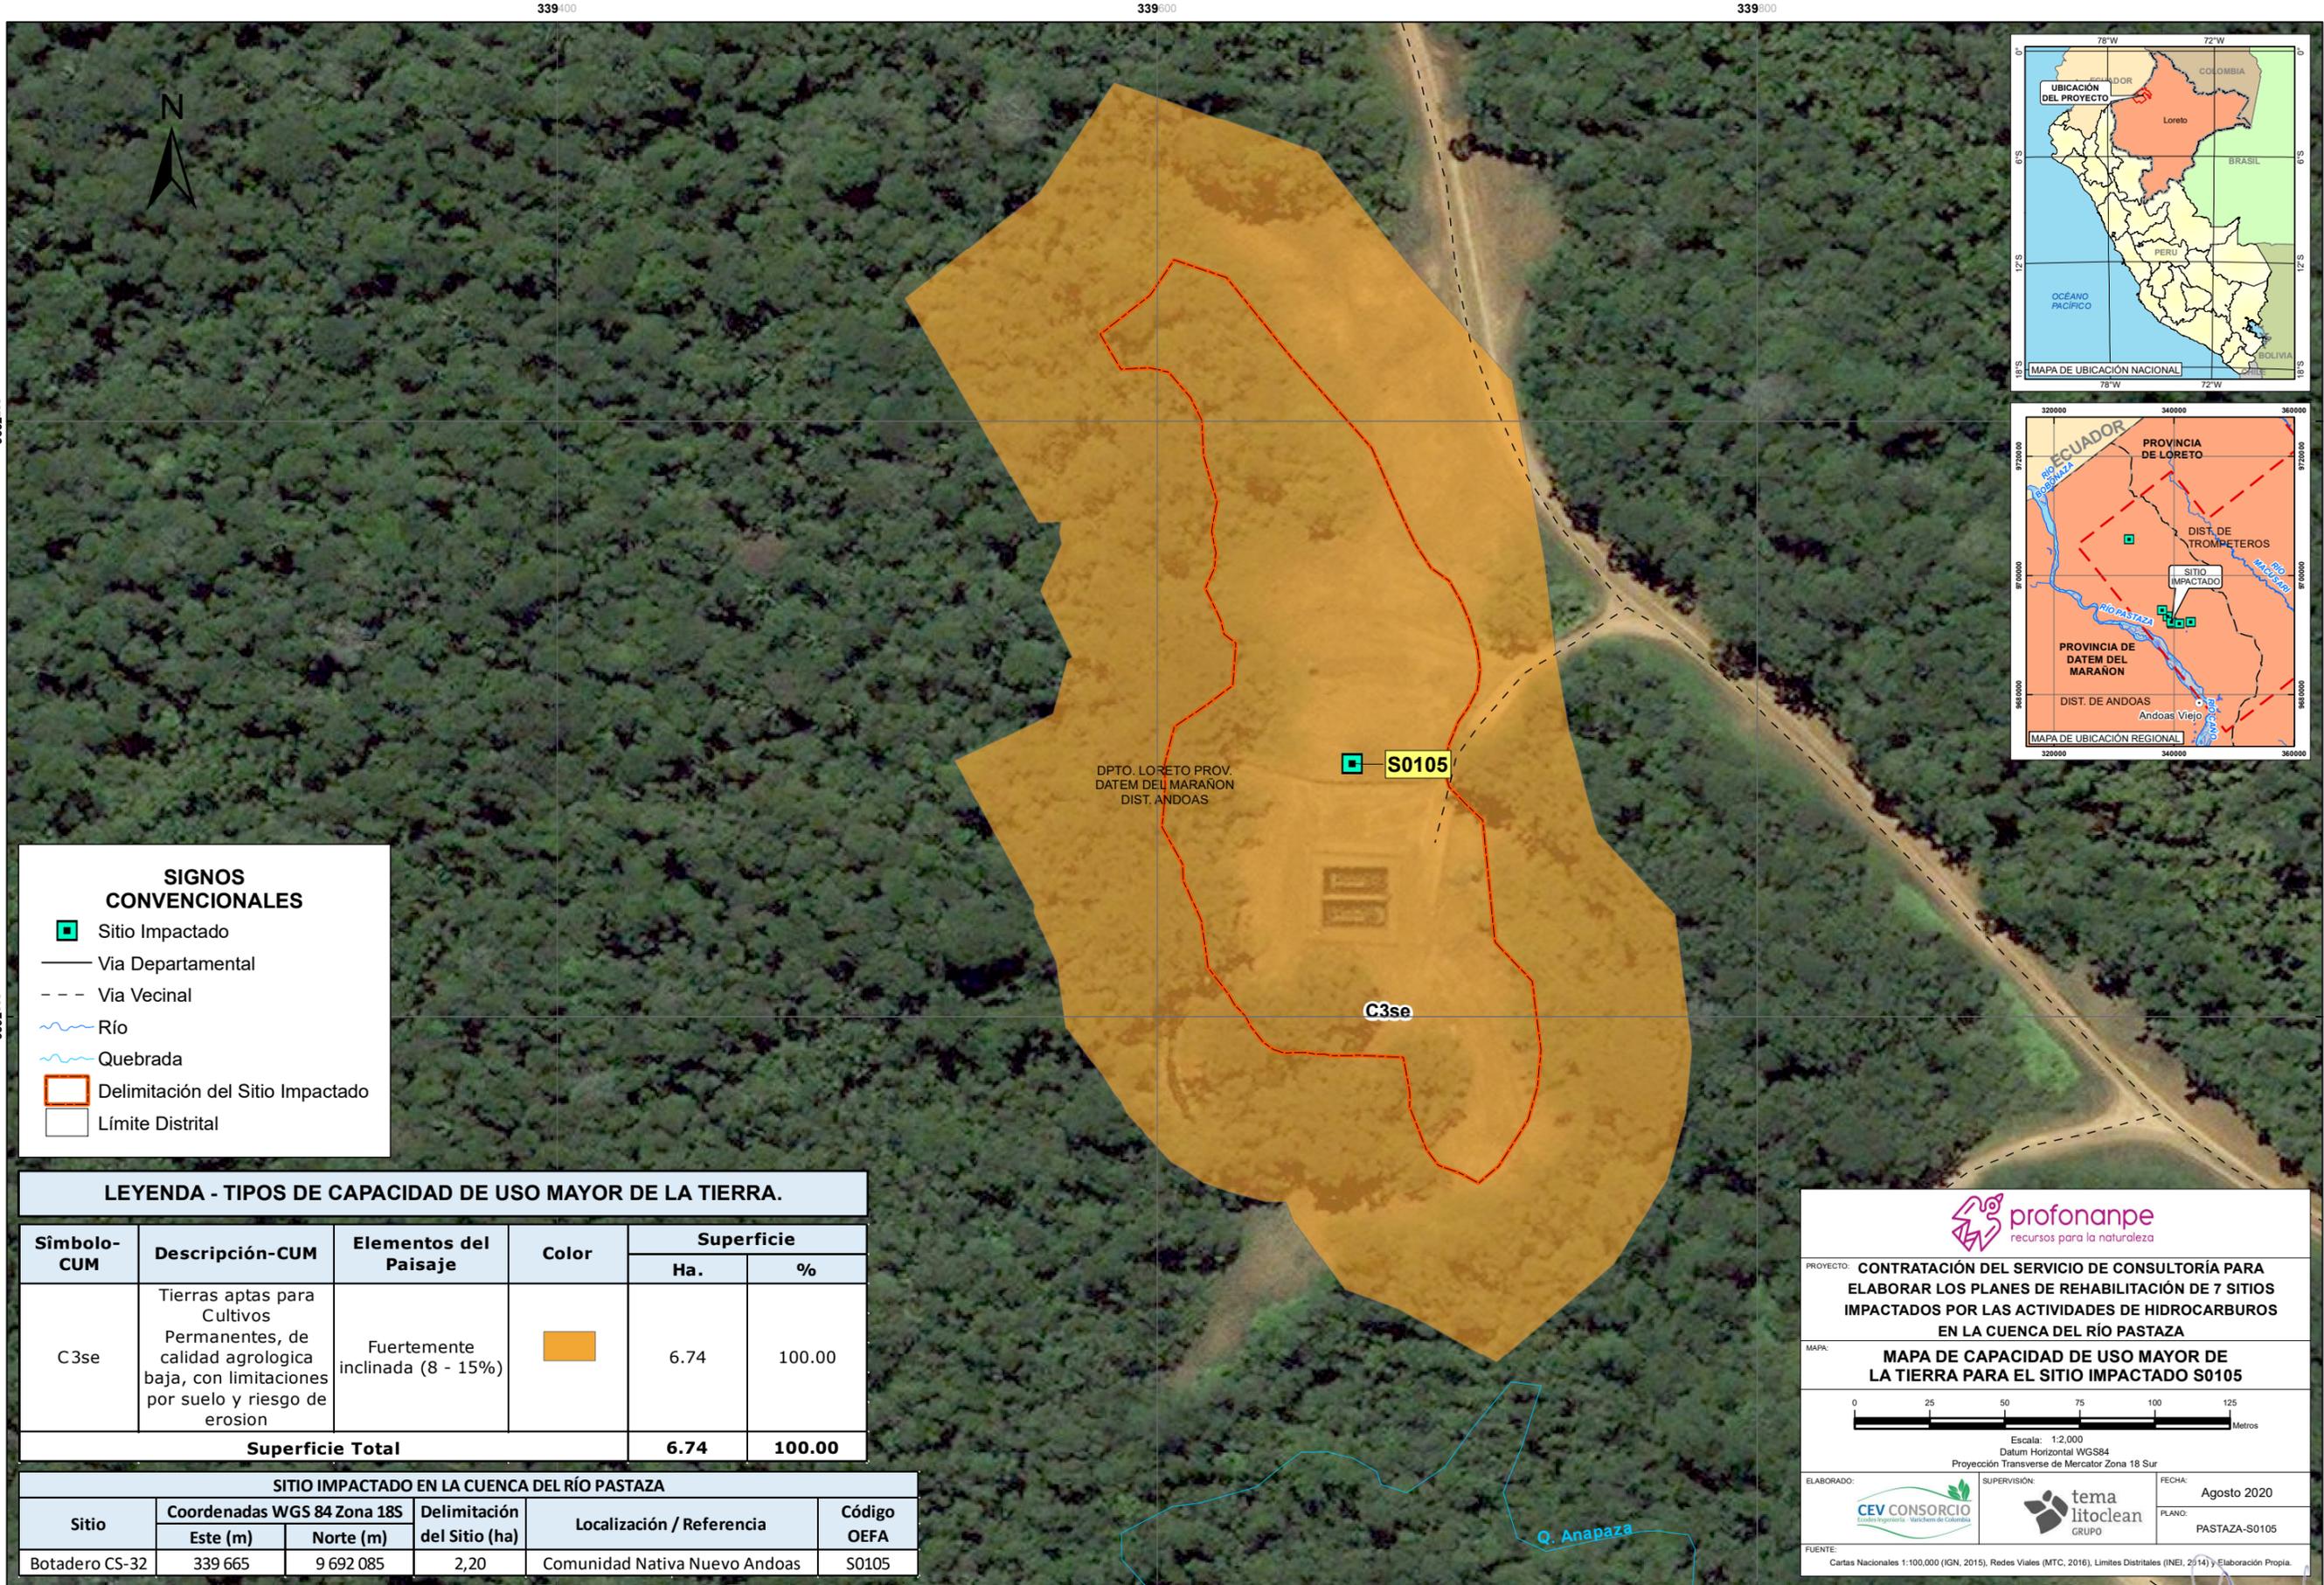
MAPA: **MAPA DE CAPACIDAD DE USO MAYOR DE LA TIERRA PARA EL SITIO IMPACTADO S0105**

Símbolo-CUM	Descripción-CUM	Elementos del Paisaje	Color	Superficie	
				Ha.	%
C3se	Tierras aptas para Cultivos Permanentes, de calidad agrologica baja, con limitaciones por suelo y riesgo de erosion	Fuertemente inclinada (8 - 15%)		6.74	100.00
Superficie Total				6.74	100.00
