Asunto : Opinión favorable al Plan de Rehabilitación del Sitio Impactado S0100 (Sitio 22) por Actividades de Hidrocarburos de la Cuenca del Río Pastaza, presentada por la Dirección General de Asuntos Ambientales de Hidrocarburos (DGAAH) del Ministerio de Energía y Minas (MEM)

INFORME TECNICO N° 0015-2022-ANA-DCERH/GAOE

ASUNTO : Opinión favorable al Plan de Rehabilitación del Sitio Impactado S0100 (Sitio 22) por Actividades de Hidrocarburos de la Cuenca del Río Pastaza, presentada por la Dirección General de Asuntos Ambientales de Hidrocarburos (DGAAH) del Ministerio de Energía y Minas (MEM)

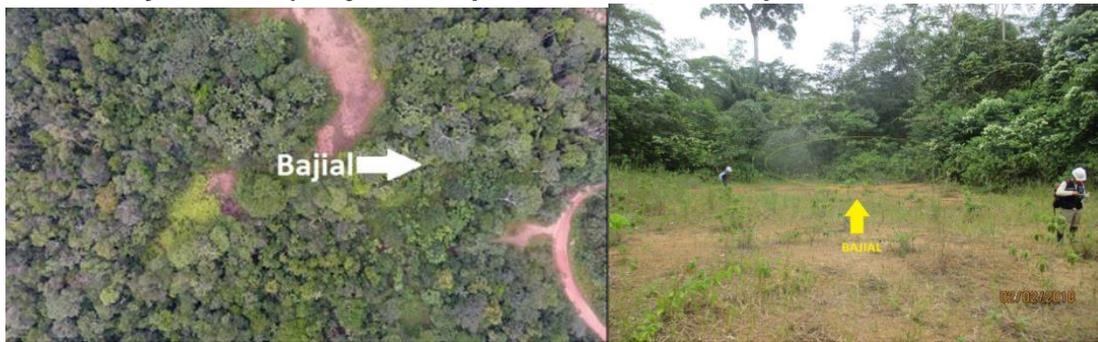
Figura 6. A) Imagen aérea tomada por sobrevuelo de drone entre los sitios S0105 y S0100; b) Bajial en la parte sur del Sitio Impactado S0105

cargue por el movimiento natural de las aguas para la toma de la muestra, por las razones anteriormente expuestas, no se puede realizar el monitoreo de agua superficial en el señalado bajial.

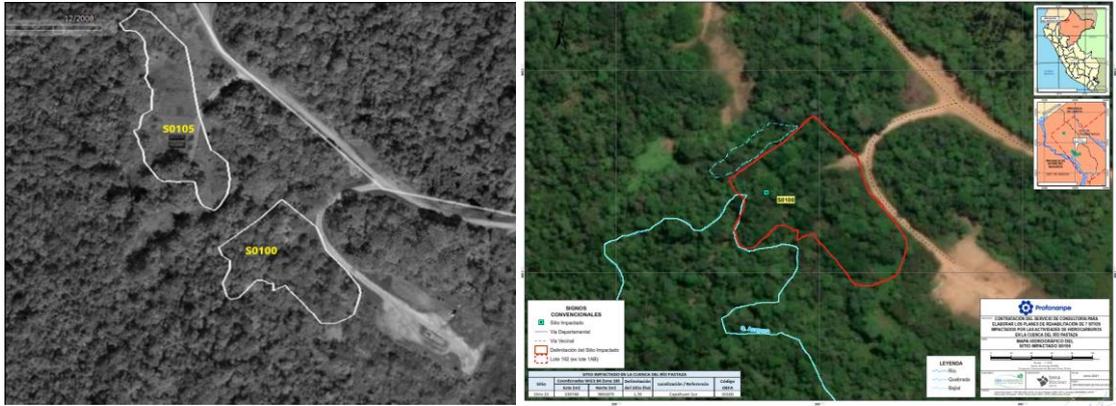
Figura 7. Imagen google earth de los sitios S0105 y S0100.

Adicionalmente muestra una imagen satelital entre ambos sitios, en el que no se aprecia alguna cocha o laguna. En el sitio se puede visualizar una zona boscosa.

Al respecto, debe revisar la observación 6, y actualizar la descripción de los cuerpos de agua del sitio S0100. Asimismo, revisar la observación 19 y actualizar la descripción de los cuerpos de agua del sitio S0100 de corresponder.

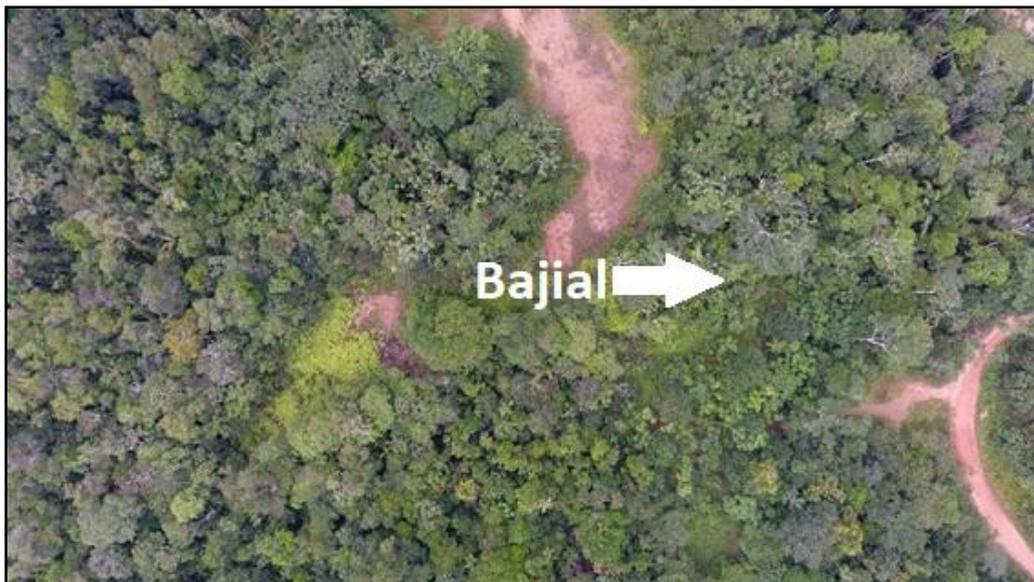
Foto 1. Imagen aérea tomada por sobrevuelo de drone

Presenta la fotografía 01, tomada por el sobrevuelo del Drone en el área impactada se observa que no hay una cocha o laguna en los límites de los dos Sitios Impactados, en la siguiente fotografía se muestra lo indicado.

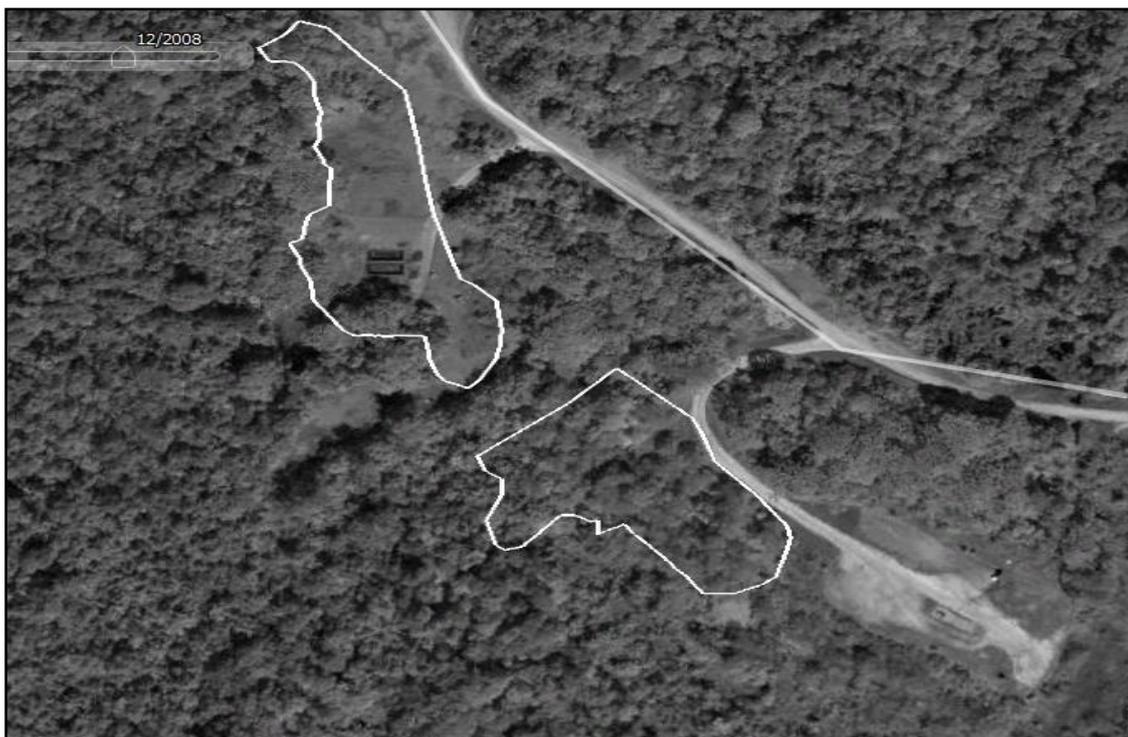
Foto 2. Imagen Google Earth de los Sitios S0105 Y S0100 del año 2008

Respecto a las zonas anegables, del Sitio S0106 ubicado aproximadamente a 3 km en dirección noroeste del lugar de evaluación, indica que entre el Sitio S0105 (Botadero CS-32) y el Sitio S0100 (Sitio 22), existe un bajjal inundable de aguas estancadas y estacionales denominadas Bajjal y que los cuerpos de agua estacionales identificados en el Sitio S0106 (Botadero km 4), no fluyen ni están relacionados con el Sitio S0100 (Sitio 22), en la siguiente foto se muestra los sitios impactados, donde existe la zona anegable.

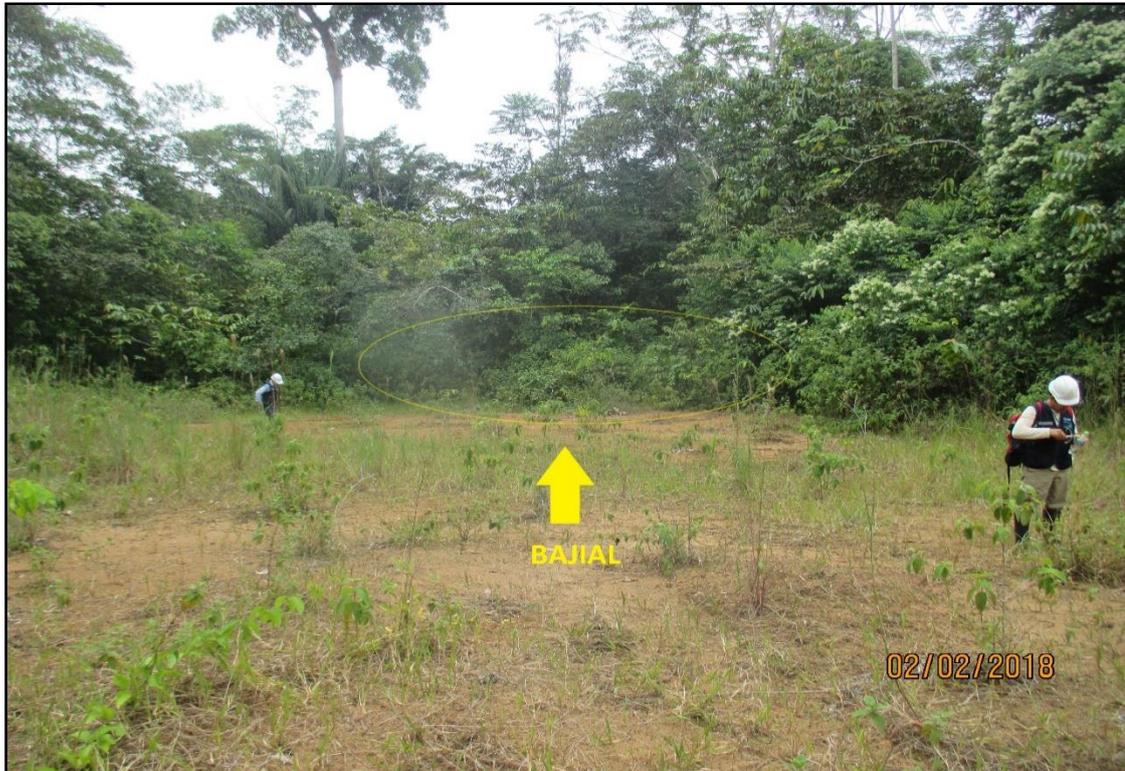
Foto 3. Bajjal en la parte sur del Sitio Impactado S0105

Respecto a los bajjales, indica que la toma de muestras no es representativa, porque son aguas estancadas y estacionales; además, que para la toma de muestras la profundidad de las aguas del bajjal no permite cumplir con el protocolo establecido para la toma de muestras de agua superficial, el cual estipula que debe existir una profundidad mínima que permita introducir verticalmente el envase y girarlo para colocarlo en sentido contrario a la corriente y en dirección paralela a la superficie, de forma tal que éste se cargue por el movimiento natural de las aguas para la toma de la muestra. En la siguiente foto, muestra el área del bajjal.

Por lo tanto, concluye que no corresponde caracterizar la calidad de agua superficial y la calidad de sedimentos, ya que no existe una cocha. Asimismo, al ser un Bajjal, la toma de muestra no es representativa, ya que es agua estancada y estacional; por lo que no propone puntos de monitoreo.
