INFORME TECNICO N° 0056-2022-ANA-DCERH/WQQ

ASUNTO : Opinión Favorable al Plan de Rehabilitación del Sitio Impactado S0104 (Sitio Botadero Km 2) por Actividades de Hidrocarburos de la Cuenca del Río Pastaza, presentada por la Dirección General de Asuntos Ambientales de Hidrocarburos (DGAAH) del Ministerio de Energía y Minas (MEM)

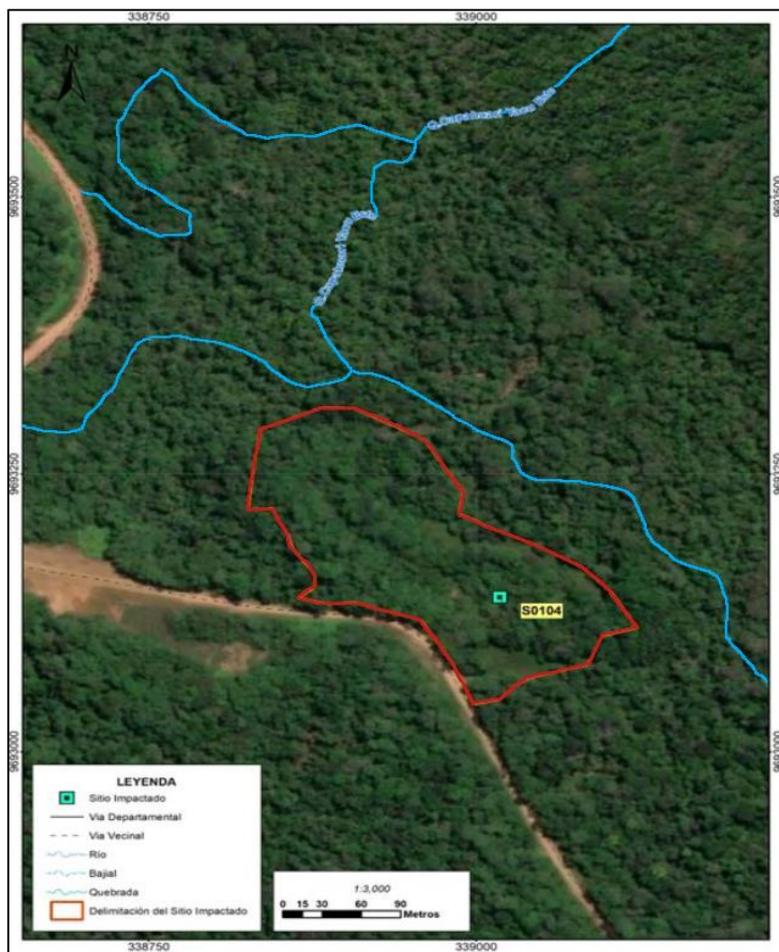
Figura 8. Ubicación de Cuerpos de Agua

El titular actualiza el anexo Estudio hidrológico, donde señala que el río Pastaza tributa por la margen izquierda del río Marañón, sus aguas discurren en dirección norte-sur, con altitud promedio de 184 m.s.n.m. y está conformada por 15 sub cuencas entre ellas la cuenca Capahuari y Ungurahui, con los ríos del mismo nombre, los que tienen cauce meándrico, anastomoso y trenzado. Dentro del área de interés el principal cuerpo de agua es la quebrada Capahuari Yacu Este que circunda el sitio S0104 (Botadero Km 2) que confluye en la quebrada Capahuari la que desemboca en el río Pastaza. Actualiza la Figura 8, el cual muestra la quebrada Capahuari que circunda el sitio y se dirige hacia el noreste, además, determina la cantidad de agua que discurre en la quebrada a través de estudios hídricos realizados anteriormente.
