Organismo de Evaluación y
Fiscalización Ambiental - OEFA

RESOLUCIÓN DIRECTORAL N° 0193-2023-OEFA/DFAI

EXPEDIENTE : 0247-2022-OEFA/DFAI/PAS
ADMINISTRADO : REFINERÍA LA PAMPILLA S.A.A.¹
UNIDAD FISCALIZABLE : REFINERÍA LA PAMPILLA
UBICACIÓN : DISTRITO DE VENTANILLA, PROVINCIA
CONSTITUCIONAL DEL CALLAO
SECTOR : HIDROCARBUROS
MATERIA : COMPROMISOS AMBIENTALES
RESPONSABILIDAD ADMINISTRATIVA
MULTA
REGISTRO DE ACTOS ADMINISTRATIVOS

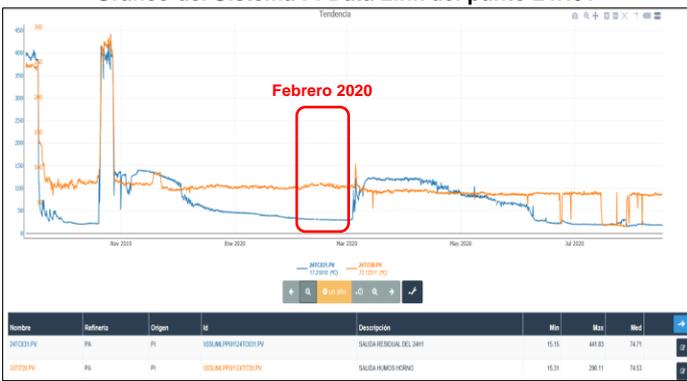
<p align="center">Gráfico del Sistema PI Data Link del punto 24H01</p>

<p>Descripción: El “Sistema PI data Link” es una plataforma en línea de medición en tiempo real de las condiciones de operación de las unidades de procesos de la Refinería La Pampilla.</p> <p>El gráfico muestra presencia de temperatura a la salida de humos del horno hacia el ambiente, en un rango de 70°C a 75°C de temperatura durante el periodo de febrero de 2020; y a la salida residual en un rango de 25°C a 30°C de temperatura durante dicho periodo.</p>	<p>monitoreo de emisiones gaseosas en el referido punto durante el mes en mención.</p> <p>En ese sentido, lo alegado por el administrado en este extremo, queda desvirtuado.</p>
Marzo 2020		
<p>24H1</p>	<p align="center">Anexo del Informe de Ensayo N° 1-03472/20</p>

Asimismo, de la revisión del "Gráfico del Sistema PI Data Link" del equipo, se verifica que el mismo se encontró operando durante el periodo de febrero de 2020; por lo cual, el administrado se encontraba obligado a realizar el

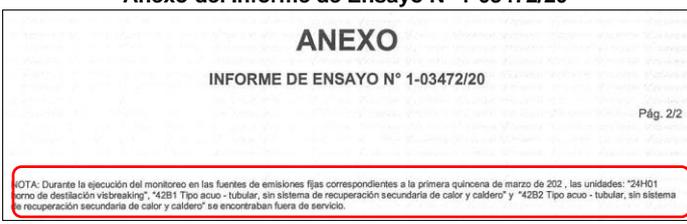
<p>Descripción: El documento señala que durante la ejecución del monitoreo en las fuentes fijas correspondiente a la primera quincena de marzo de 2020, la unidad denominada 24H01 –horno de destilación Visbreaking– se encontraba fuera de servicio.</p>	<p>De la revisión de los documentos presentados por el administrado, se advierte que si bien, el “Anexo del Informe de Ensayo N° 1-03472/20” - reemplazado por el Informe de Ensayo N° 1-06757/22 -, señala que durante la ejecución del monitoreo correspondiente al mes de marzo de 2020 el equipo –horno de destilación Visbreaking– ubicado en el punto de monitoreo 24H01 se encontraba inoperativo, dicha información no da cuenta sobre la operatividad o inoperatividad del horno durante todo el mes de marzo del 2020, sino sobre el día del monitoreo.</p> <p>Asimismo, de la revisión del “Gráfico del Sistema PI Data Link” del equipo, se verifica que el mismo se encontró operando durante el periodo de marzo de 2020; por lo cual, el administrado se encontraba obligado a realizar el monitoreo de</p>

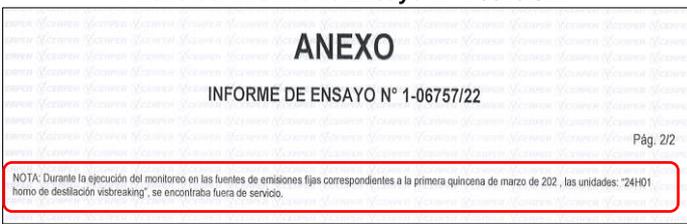
<p align="center">Anexo del Informe de Ensayo N° 1-06757/22</p>

<p>Descripción: El documento señala que durante la ejecución del monitoreo en las fuentes fijas correspondiente a la primera quincena de marzo de 2020, la unidad denominada 24H01 –horno de destilación Visbreaking– se encontraba fuera de servicio.</p>	
	<p align="center">Gráfico del Sistema PI Data Link del punto 24H01</p>

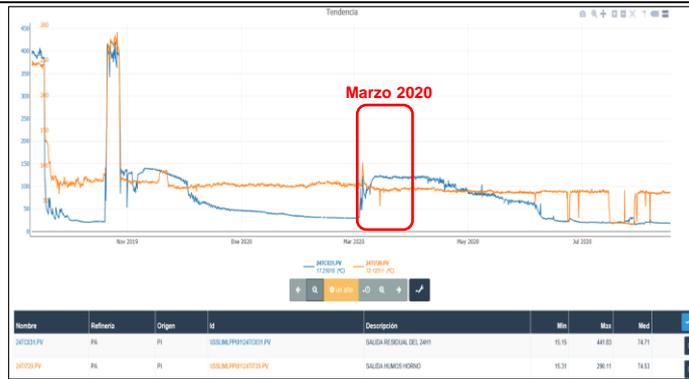
Descripción: El “Sistema PI data Link” es una plataforma en línea de medición en tiempo real de las condiciones de operación de las unidades de procesos de la Refinería La Pampilla.

El gráfico muestra presencia de temperatura a la salida de humos del horno hacia el ambiente, en un rango de 50°C a 100°C de temperatura; y, a la salida residual en un rango de 25°C a 75°C de temperatura, durante el período de marzo de 2020. Asimismo, muestra dos picos de lecturas de temperatura (°C) en la línea –color anaranjado– de salida de humo del horno.

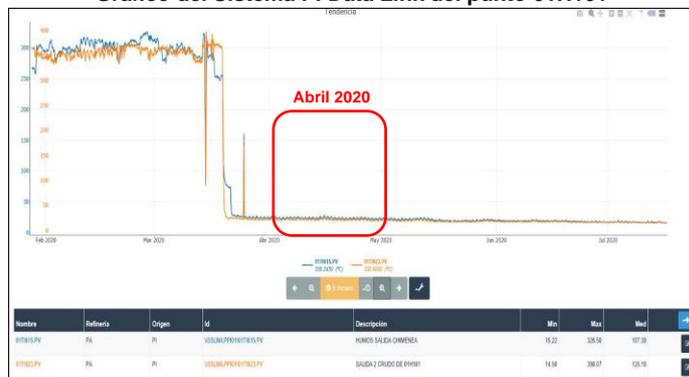
Gráfico del Sistema PI Data Link del punto 01H101

Descripción: El gráfico muestra que, el sistema PI data Link no detectó en el equipo denominado 01H101 temperaturas a la salida de humos de

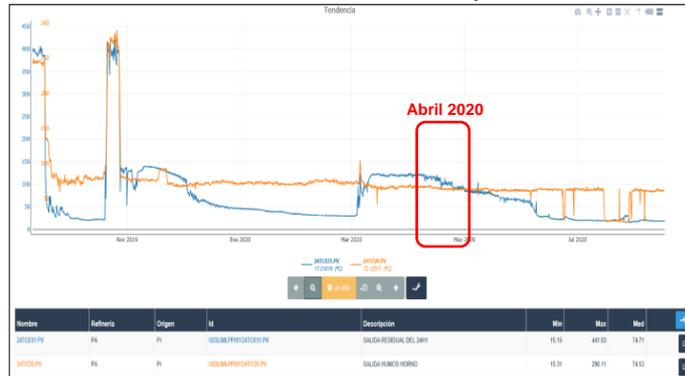
Gráfico del Sistema PI Data Link del punto 24H01

Descripción: El gráfico muestra temperatura a la salida de humos del horno hacia el ambiente, en un rango de 60°C a 70°C de temperatura; y, a la salida residual en un rango de 70°C a 80°C de temperatura, durante el periodo de abril de 2020.

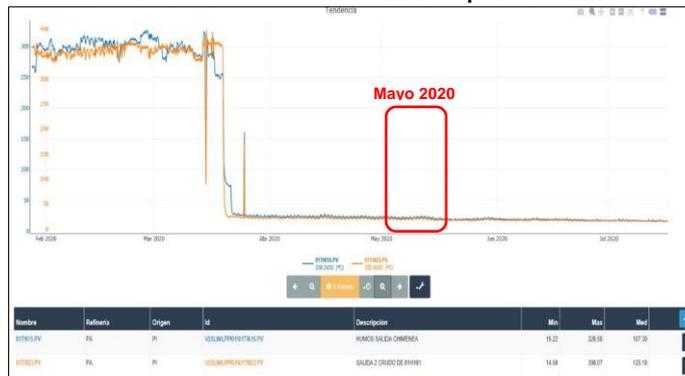
Gráfico del Sistema PI Data Link del punto 01H101

Descripción: El gráfico muestra que, el sistema PI data Link no detectó en el equipo denominado 01H101 temperatura a la salida de humos de la chimenea del horno hacia el ambiente, en tanto arrojó una línea –color azul– sin picos – temperatura (°C)– durante el mes de mayo de 2020.

encontraba fuera de servicio. Lo mencionado, conforme se observa del “Anexo del Informe de Ensayo N° 1-06758/22” del monitoreo de emisiones gaseosas de mayo de 2020 (que reemplazó al Informe de Ensayo N° 1-04749/20), y de los “Gráficos del Sistema PI Data Link” de los equipos 01H101, 03H2A, 03H2B y 42B3 durante mayo de 2020.

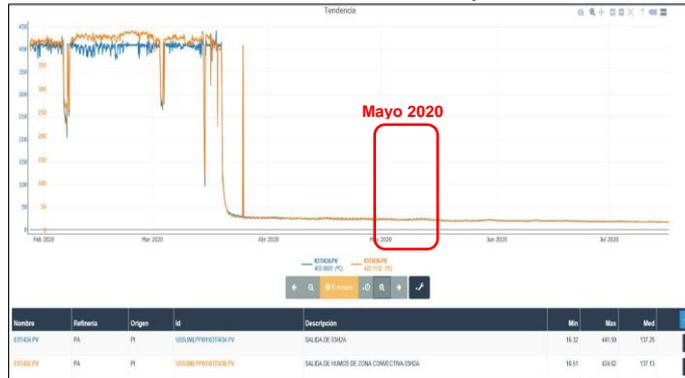
Gráfico del Sistema PI Data Link del punto 03H2A

Descripción: El gráfico muestra que, el sistema PI data Link no detectó en el equipo denominado 03H2A la salida de humos del horno hacia el ambiente, en tanto arrojó una línea –color anaranjado– sin picos – temperatura (°C)– durante el mes de mayo de 2020.

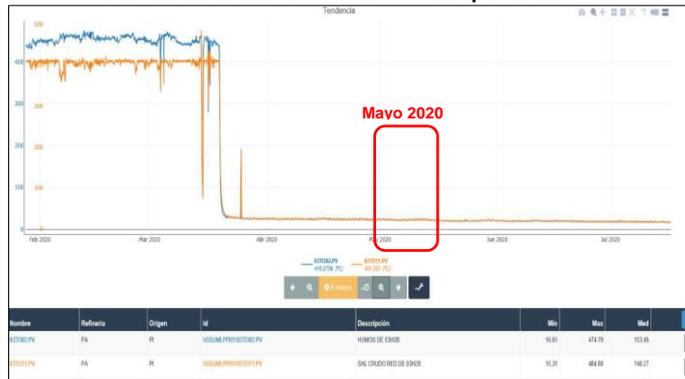
Gráfico del Sistema PI Data Link del punto 03H2B

Descripción: El gráfico muestra que, el sistema PI data Link no detectó en el equipo denominado 03H2B temperatura a la salida de humos del horno hacia el ambiente, en tanto arrojó una línea –color azul– sin picos – temperatura (°C)– durante el mes de mayo de 2020.

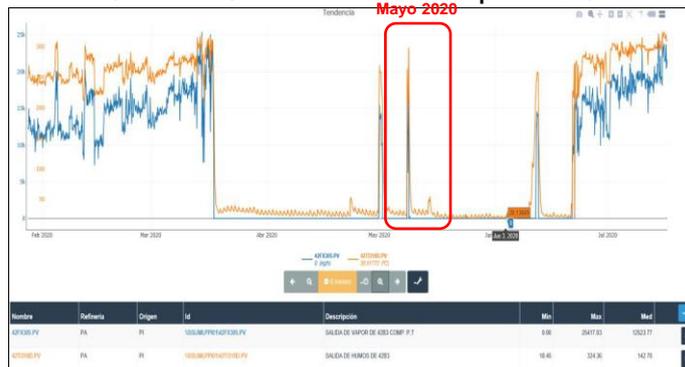
Gráfico del Sistema PI Data Link del punto 42B3

Descripción: El gráfico muestra que, el sistema PI data Link de mayo de 2020 en la mayor parte del mes de mayo del 2020 no detectó temperatura a la salida de humos hacia el ambiente y sólo detectó dos momentos puntuales con temperatura a la salida de humo del horno tipo acuo-tubular en el equipo denominado 42B3, en tanto, se observan dos picos no consecutivos con lecturas de temperatura(°C) en la línea –color anaranjado– de salida de humo del horno.

Asimismo, se observa que la salida de vapor en dicho equipo es de 0 kg/h, conforme se observa de la línea –color azul– dibujada en el

En ese sentido, del análisis integral del gráfico del sistema PI data Link, se tiene que no detectó en el equipo denominado 42B3 la salida de humos del horno hacia el ambiente producto de su operación que le permitan realizar el monitoreo de emisiones gaseosas durante el mes de mayo de 2020.

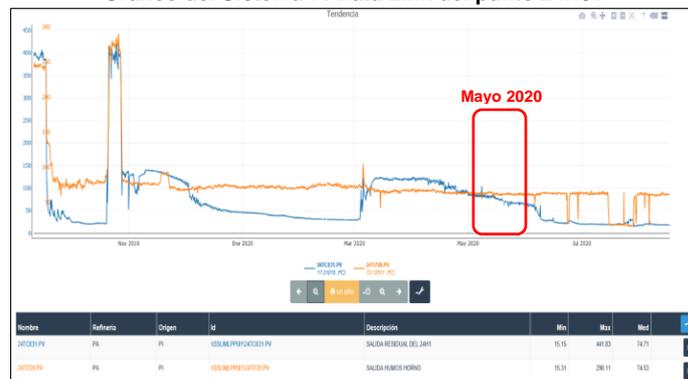
Gráfico del Sistema PI Data Link del punto 24H01

Descripción: El gráfico muestra temperatura a la salida de humos del horno hacia el ambiente, en un rango de 60°C a 70°C de temperatura; y, a la salida residual en un rango de 50°C a 70°C de temperatura, durante el periodo de mayo de 2020.

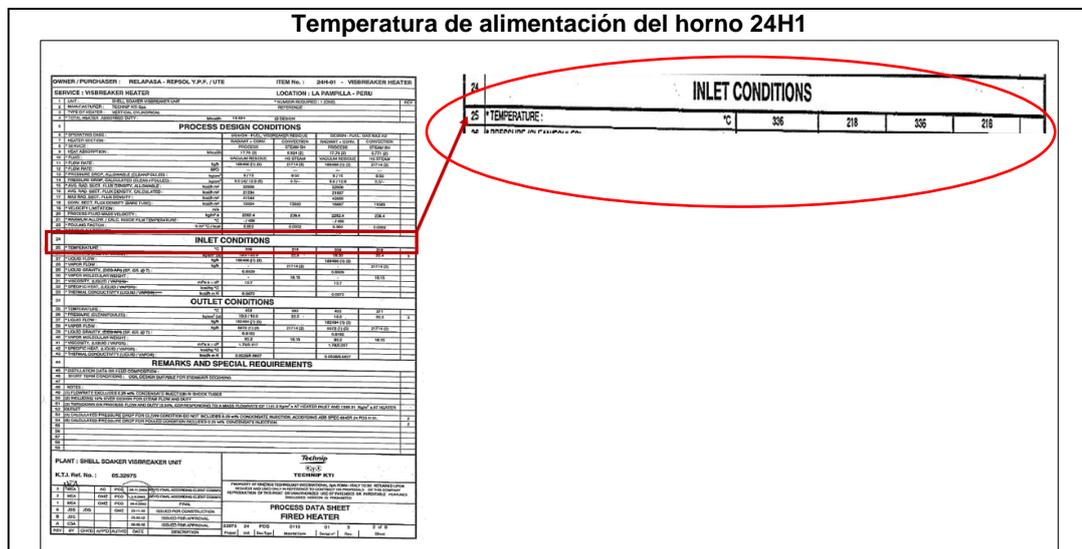
Cuadro N° 7: Condiciones del Horno 24H01 de enero a setiembre de 2019

45. En esa línea de ideas, RELAPASAA agregó que el monitorio de equipos en *Stand By* o inoperativos generaría altos costos operativos para el administrado, en la medida que dichas acciones requieren de actividades logísticas, como seguridad y planificación.
46. Al respecto, es oportuno señalar que, de la revisión de la hoja de datos de diseño del horno 24H1 presentada por el administrado, se advierte que la temperatura a la que debe ser alimentada el horno para su funcionamiento es de 336°C (inlet condition), lo que guarda relación con la temperatura en grados Celsius (°C) que registró dicho equipo durante el periodo de enero a setiembre de 2019, la que fue mayor a 275°C (>275°C) en la línea de salida de humos (línea anaranjada) y mayor a 300°C (>300°C) en la línea de alimentación al horno (línea azul), conforme se muestra a continuación:

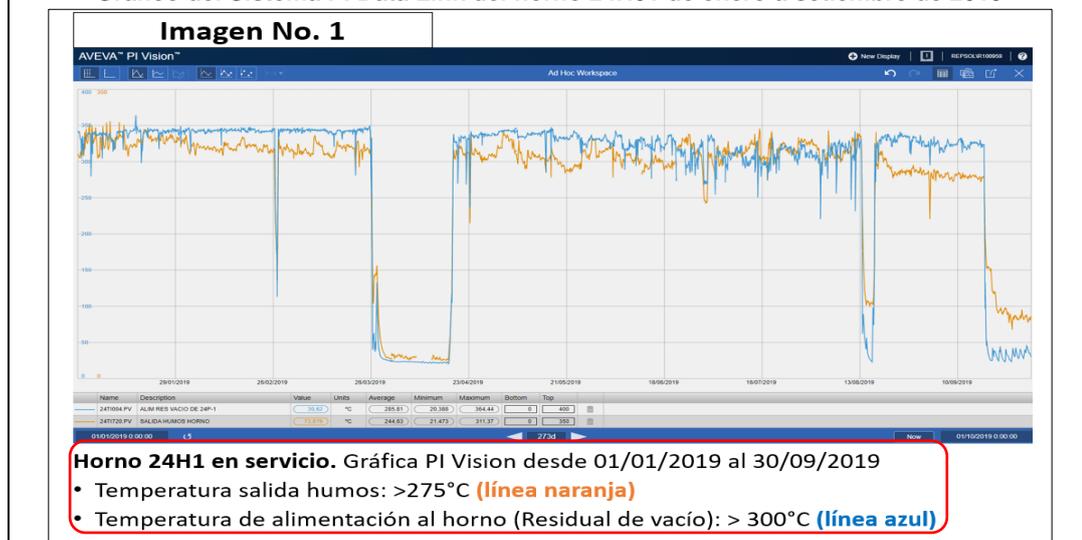
Gráfico del Sistema PI Data Link del horno 24H01 de enero a setiembre de 2019

47. De las imágenes mostradas, se advierte que en efecto durante el periodo de enero a setiembre de 2019, el horno 24H1 se encontraba operando con una temperatura de alimentación de >300°C, de acuerdo a las especificaciones técnicas de diseño del horno, la cual requiere como condición de alimentación una temperatura de 336°C.
48. Asimismo, de la citada imagen, se advierte que en el mes de marzo, agosto -primeros días del mes- y setiembre -segunda y tercera semana- de 2019, la temperatura en la línea de salida de humos (línea anaranjada), cayeron por debajo de 50°C y 100°C, respectivamente; y, en la línea de alimentación al horno (línea azul) cayeron por debajo de 50°C, conforme se muestra a continuación:

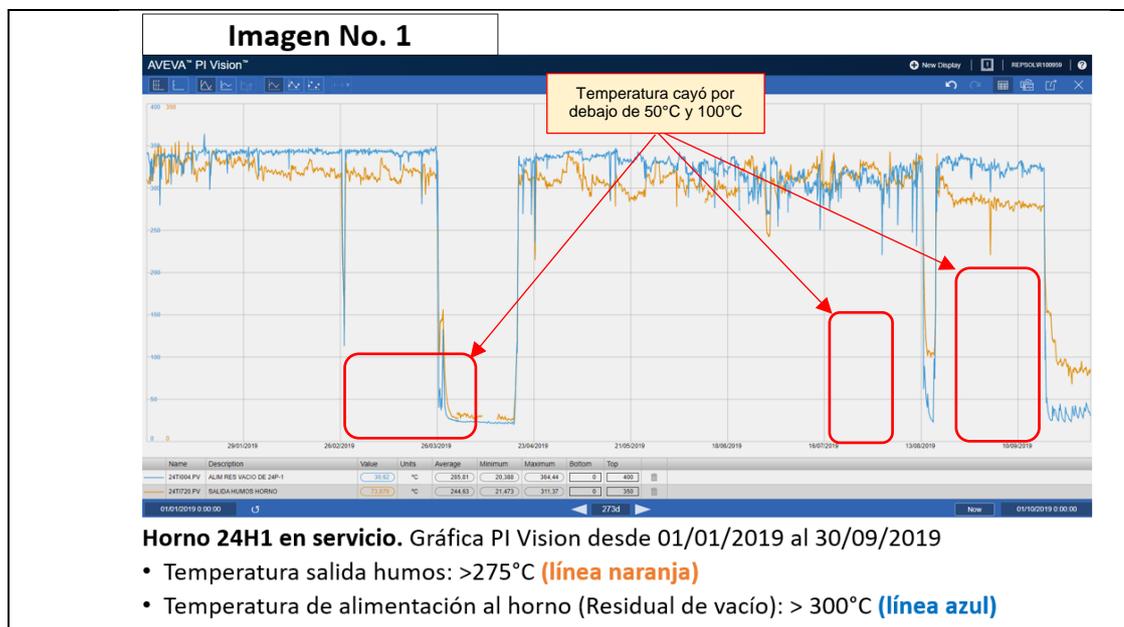
Cuadro N° 8: Gráfico del Sistema PI Data Link del punto 24H01 de enero a setiembre de 2019

Horno 24H1 en servicio. Gráfica PI Vision desde 01/01/2019 al 30/09/2019

- Temperatura salida humos: >275°C (línea naranja)
- Temperatura de alimentación al horno (Residual de vacío): > 300°C (línea azul)

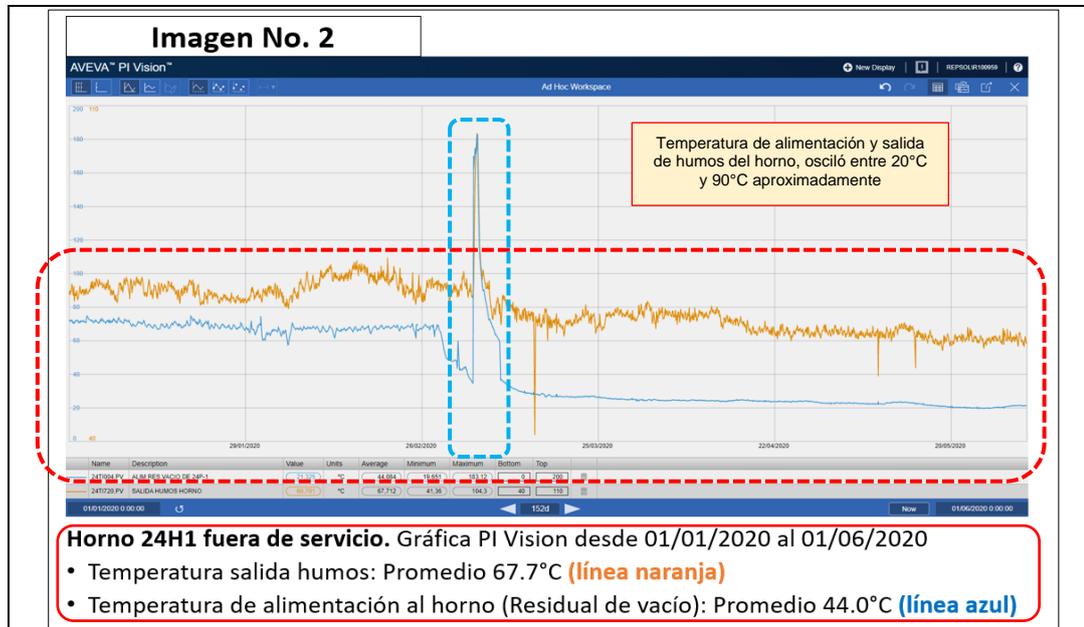
Cuadro N° 9: Gráfico del Sistema PI Data Link del punto 24H01 de enero a mayo de 2020

temperatura descendiendo tanto en la línea de alimentación como en la línea de salida de humos, conforme se muestra a continuación:

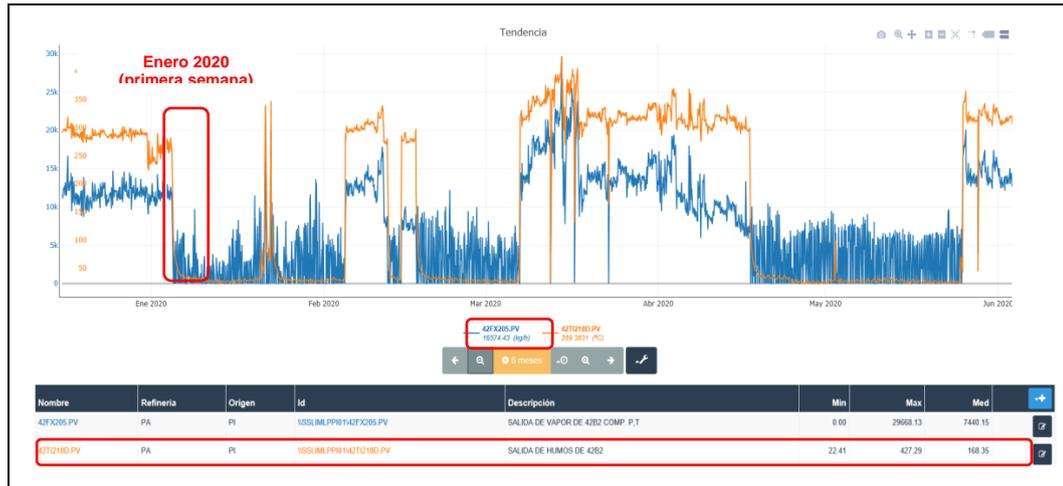
Cuadro N° 10: Gráfico del Sistema PI Data Link del equipo 42B2 de enero de 2020

64. Al respecto, de la revisión del gráfico obtenido del Sistema PI Data Link –plataforma en línea de medición en tiempo real de las condiciones de operación de las unidades de procesos de la Refinería La Pampilla– de enero de 2020 presentado por el administrado, se tiene que en efecto el equipo ubicado en el punto de monitoreo 42B2 se encontraba en servicio durante la primera semana del mes de enero de 2020 –cuatro (4) días aproximadamente, según lo indicado por el administrado–, conforme se muestra a continuación:

65. Asimismo, del gráfico precedente, se observa que el Sistema PI Data Link detectó en el caldero 42B2 durante la primera semana de enero de 2020 (i) variación de temperatura (°C) entre 225°C a 300°C en la línea –color anaranjado– de salida de humo del equipo tipo acuo-tubular 42B2, y (ii) salida de vapor que va de 9000 kg/h a 14000 kg/h, conforme se observa de la línea –color azul– del diagrama de dicho sistema; lo que indica que el equipo denominado 42B2 se encontraba en operación en dicho periodo.

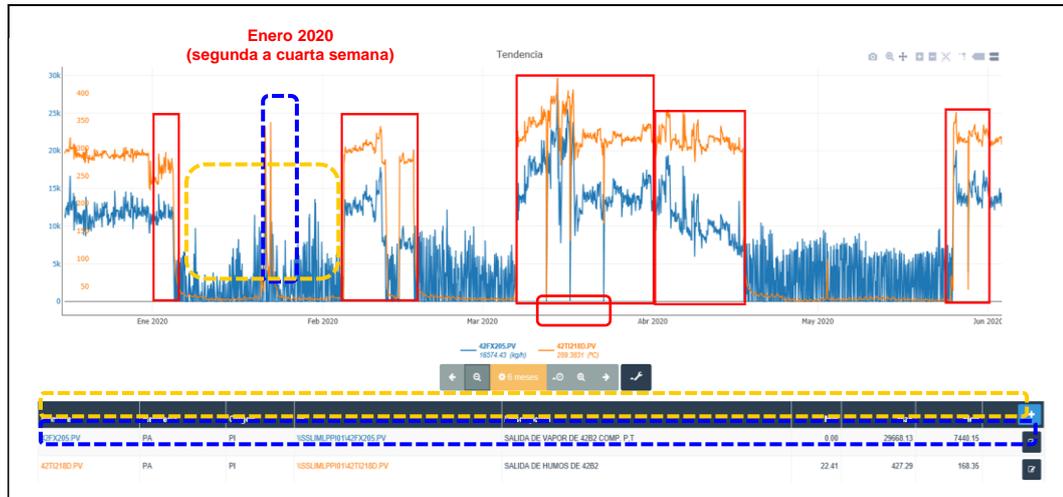
Cuadro N° 11: Gráfico del Sistema PI Data Link del equipo 42B2 de enero de 2020

- Desde la segunda hasta la cuarta semana de enero de 2020, se registró que la salida de vapor en el equipo 42B2, osciló de 0 kg/h a 12000 kg/h aproximadamente, conforme se observa de la línea –color azul– del diagrama de dicho sistema:

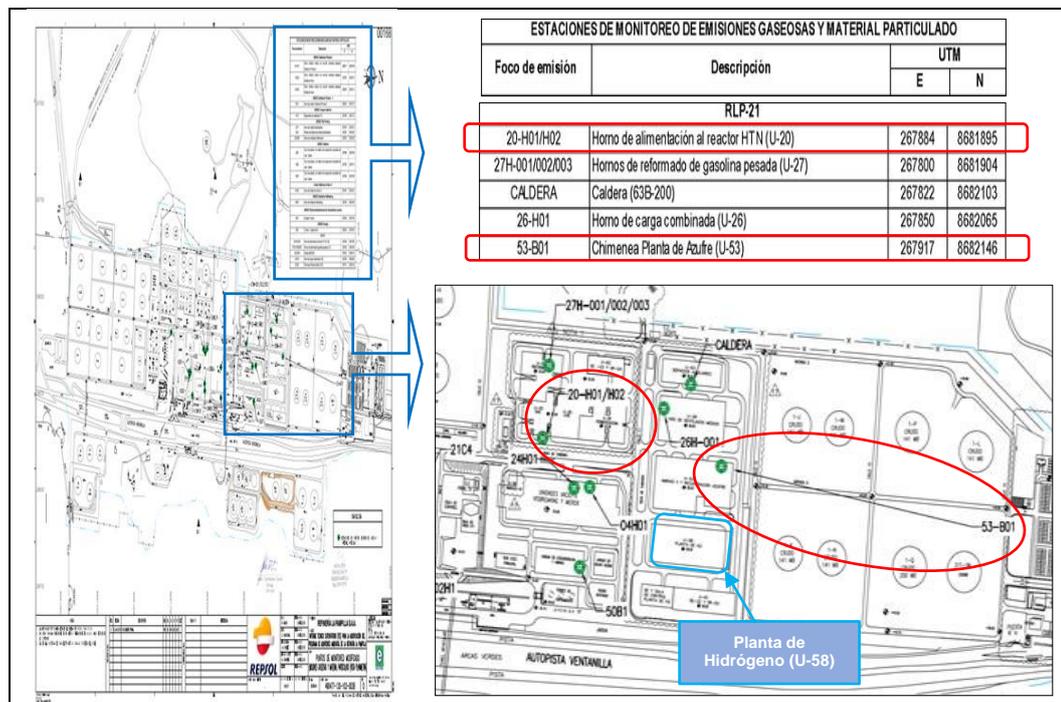
Cuadro N° 16: Puntos de monitoreo de emisiones gaseosas del administrado

103. Cabe precisar que, de acuerdo con lo establecido en el EIAsd, (i) el punto de monitoreo 53-B01 corresponde al foco de emisión denominado 53H-201 –Chimenea Planta de azufre (U-53)– ubicado en las coordenadas UTM WGS 84, 267917 E – 8682146 N, mientras que (ii) el punto de monitoreo 20-H02 –Horno de alimentación al reactor HTN (U-20)– corresponde al foco de emisión denominado 20H-001 ubicado en las coordenadas UTM WGS 84, 267884 E – 8681895 N⁵⁸, conforme muestra en el siguiente cuadro:

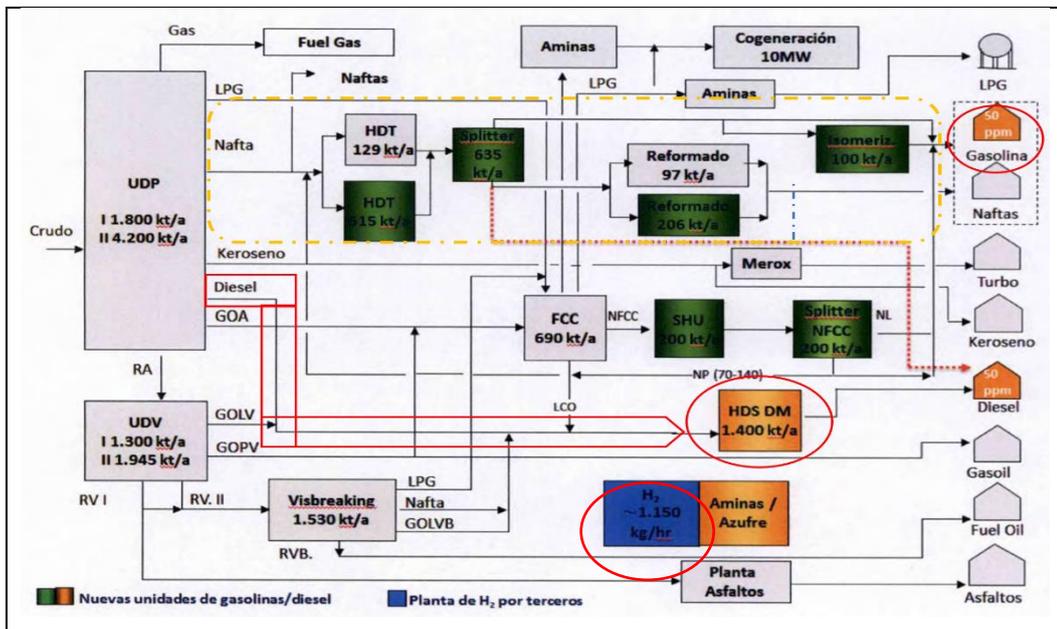
Cuadro N° 23: Diagrama de bloques del proceso proyectado

133. Cabe precisar que, las unidades 26, **53, 20**, 25 y 27; así como **la planta de hidrógeno y dióxido de carbono, operan como un sistema integrado para el procesamiento de crudo en la Refinería La Pampilla (unidad fiscalizable de titularidad de RELAPASAA)**. Es así que, si bien la unidad de aminas II y recuperación de azufre, así como, la de producción de hidrogeno no forman parte de los procesos principales; sí dan servicio a otras unidades⁷⁹; siendo que, la primera brinda servicio a la unidad de destilación primaria – UDP I y II; y la segunda suministra hidrógeno a las unidades para su operación, conforme el siguiente detalle:

134. Del gráfico precedente se observa que, **las unidades de aminas II y recuperación de azufre, el hidrot ratamiento e hidrogenación selectiva de nafta y la planta de hidrogeno se encuentran vinculadas entre sí**, a efectos de realizar el procesamiento de crudo; tal es así que, **el administrado en el EIA sd lo describe como parte de las nuevas unidades del proceso proyectadas; asumiendo este, en dicho contexto, compromisos ambientales que comprenden programas de monitoreo de emisiones gaseosas en las referidas instalaciones.**
