RESOLUCIÓN DIRECTORAL N° 0118-2023-OEFA/DFAI

EXPEDIENTE N° : 1260-2020-OEFA/DFAI/PAS
ADMINISTRADO : ACTIVOS MINEROS S.A.C. ¹
UNIDAD FISCALIZABLE : 64 PASIVOS AMBIENTALES MINEROS
EL DORADO
UBICACIÓN : DISTRITO Y PROVINCIA DE HUALGAYOC,
DEPARTAMENTO DE CAJAMARCA
SECTOR : MINERÍA
MATERIAS : RESPONSABILIDAD ADMINISTRATIVA
MULTA

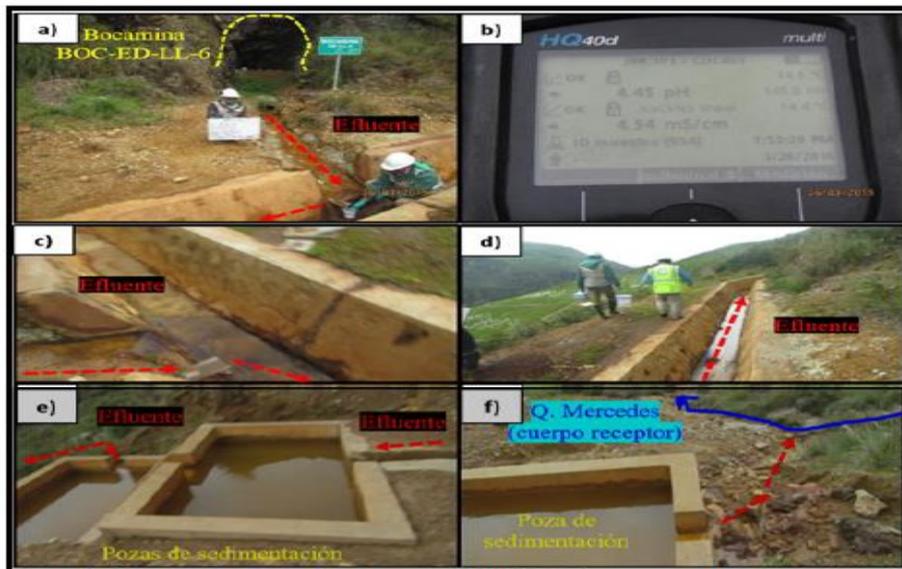
Imagen N° 7: (a) bocamina y su efluente; (b) medición de pH y conductividad eléctrica; (c) salida del efluente al canal de concreto; (d) recorrido del efluente por el canal de concreto hacia las pozas de sedimentación; (e) descarga del efluente hacia las pozas de sedimentación; y (f) descarga del efluente desde las pozas de sedimentación hacia la quebrada Mercedes

Fuente: Informe Complementario N° 00064-2020-OEFA/DEAM-STEAC, Figura 2, página 49.

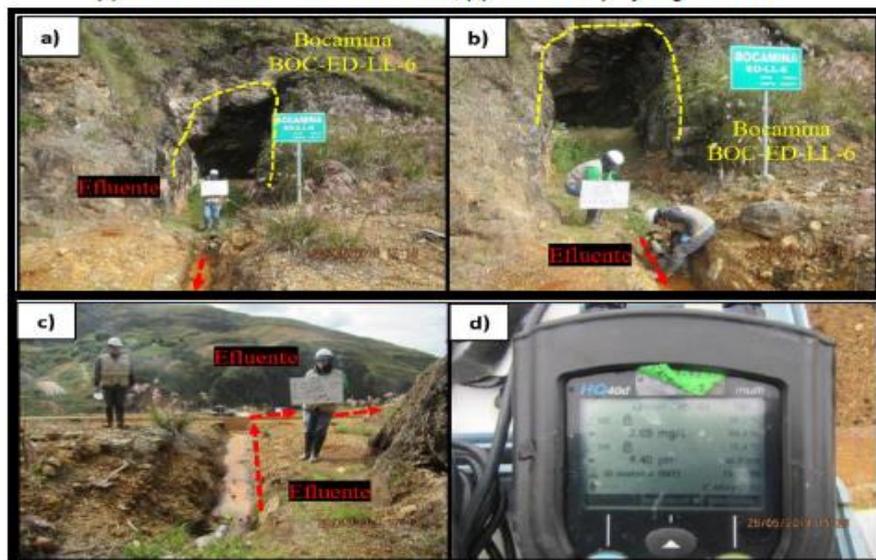
Imagen N° 8: (a) bocamina y su efluente; (b) encauzamiento del efluente para medir caudal; (c) salida del efluente al canal de concreto; (d) medición de pH y oxígeno disuelto.

Fuente: Informe Complementario N° 00064-2020-OEFA/DEAM-STEAC, Figura 8, página 55.

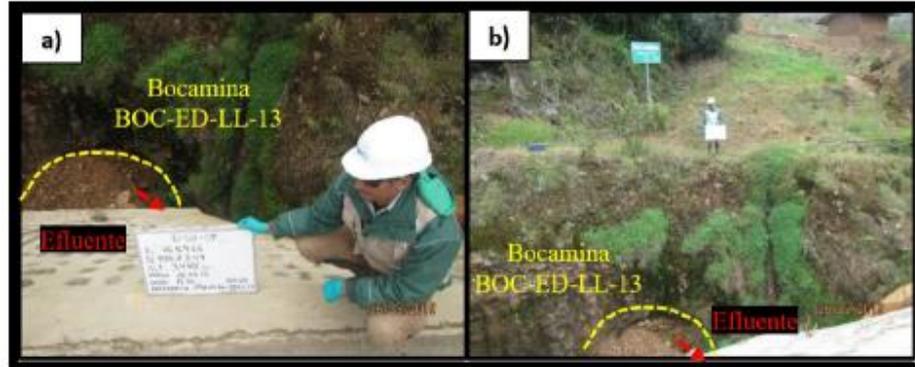
**Decenio de la Igualdad de Oportunidades para Mujeres y Hombres
"Año de la unidad, la paz y el desarrollo"****✓ Efluente EF64-07 – época de avenida****Imagen N° 9:** (a) componente y su efluente; (b) vista panorámica del componente, su efluente y su letrero; (c) medición de pH y conductividad eléctrica; y (d) medición de potencial redox.

Fuente: Informe Complementario N° 00064-2020-OEFA/DEAM-STEAC, Figura 5, página 52.

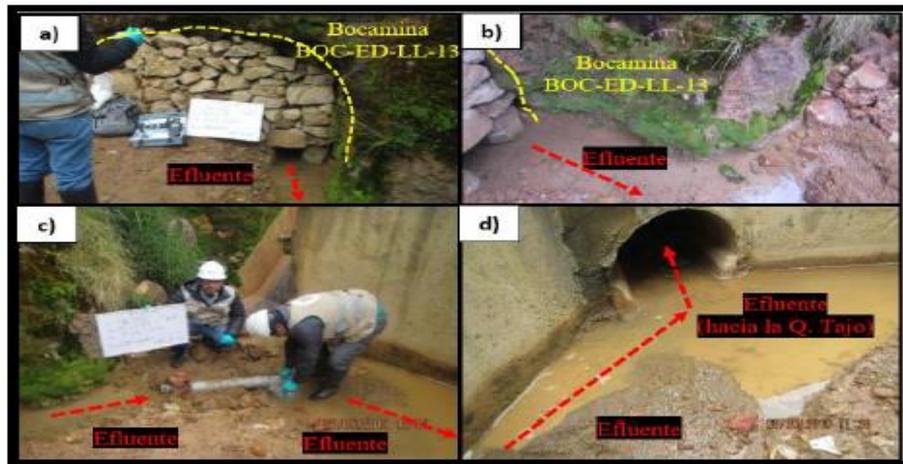
✓ Efluente EF64-07 – época de transición**Imagen N° 10:** (a) componente y su efluente; (b) salida del efluente de la bocamina; (c) encauzamiento del efluente para medir caudal; (d) recorrido del efluente desde la bocamina hacia canal dirigido a la quebrada Tajo

Fuente: Informe Complementario N° 00064-2020-OEFA/DEAM-STEAC, Figura 10, página 57.

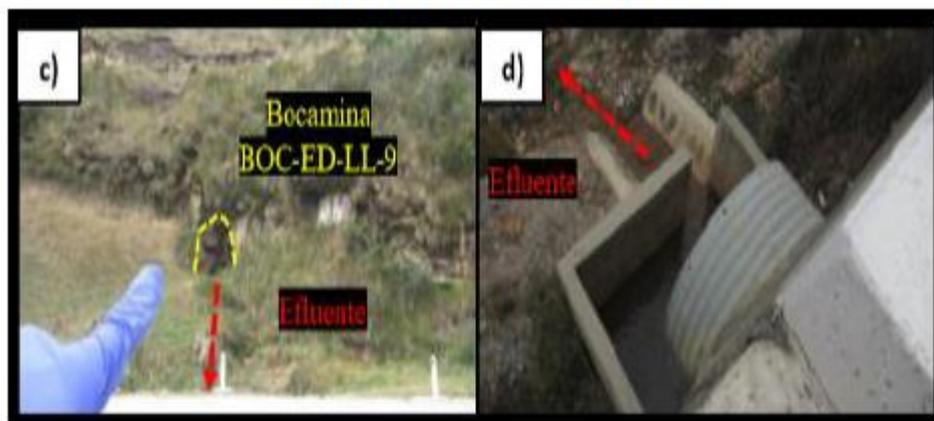
debajo de la carretera hacia la ladera del cerro; (e) medición de pH y oxígeno disuelto; y (f) medición de medición de conductividad eléctrica.

Fuente: Informe Complementario N° 00064-2020-OEFA/DEAM-STEAC, Figura 13, página 60.

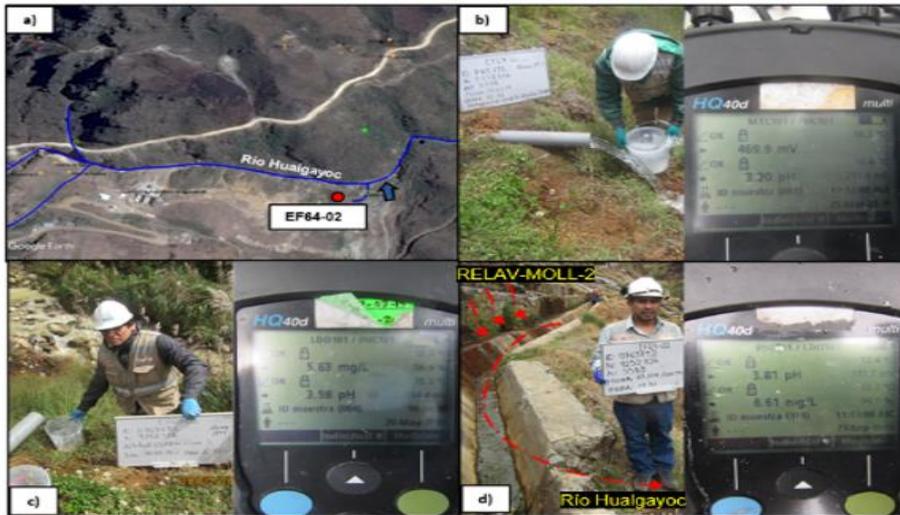
Imagen N° 29: Ubicación del efluente EF64-02 (efluente proveniente de la parte baja del depósito de relaves RELAV-MO-LL-2) (a); épocas de b) avenida, c) transición y d) estiaje.

Fuente: Informe N°346-2019-OEFA/DEAM- STEC, Figura 6.16, precisado mediante el Informe Complementario de DEAM N° 00067-2020-OEFA/DEAM-STEC, pág. 107.

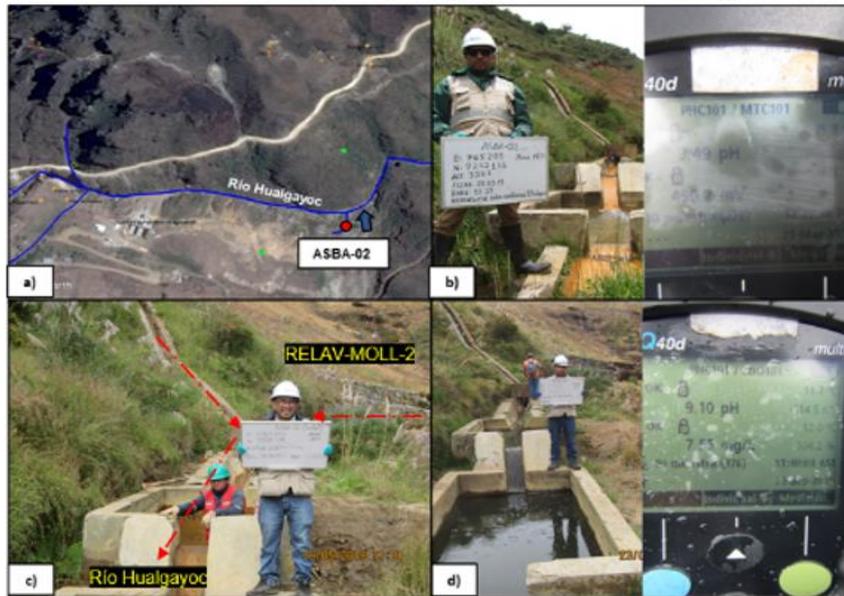
Imagen N° 30: Ubicación del efluente ASBA-02 (a); con flujo de agua en las épocas de avenida (b) y estiaje (c), y sin flujo de agua en la época de transición (d).

Fuente: Informe N°346-2019-OEFA/DEAM- STEC, Figura 6.18, precisado mediante el Informe Complementario de la DEAM N° 00067-2020-OEFA/DEAM-STE, pág. 108

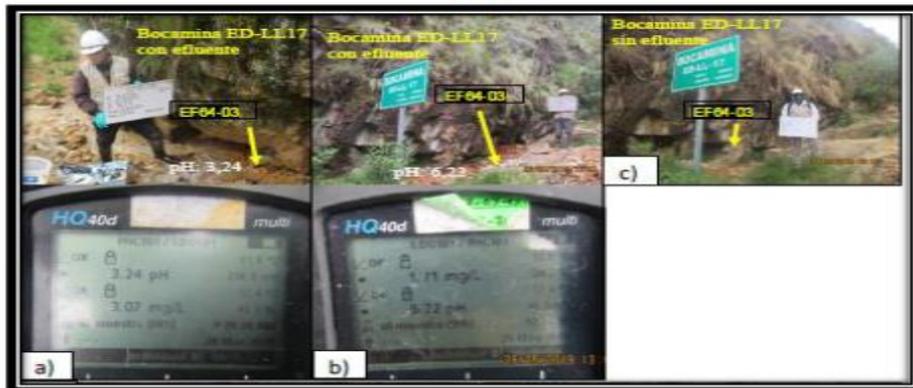
Imagen N° 32: (a) avenida, b) transición y c) estiaje, sin flujo de agua, d) ubicación del punto EF64-03.

Fuente: Informe N°350-2019-OEFA/DEAM-TEC, figura 6.7, página 15, precisado mediante el Informe Complementario N° 00077-2020-OEFA/DEAM-TEC, figura 6.7

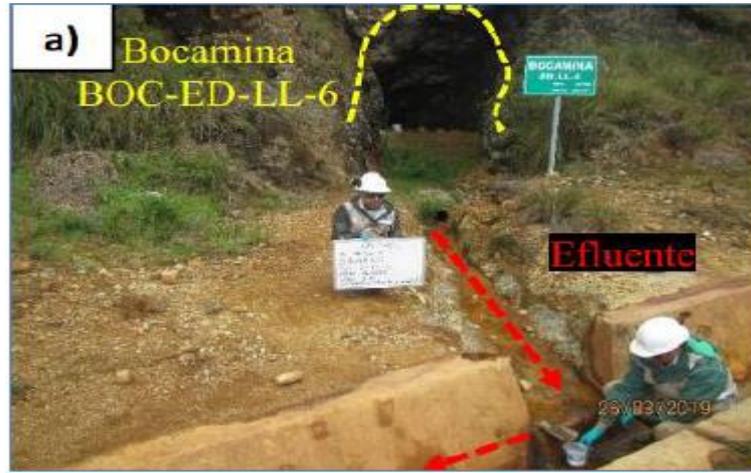
- ✓ **EF64-05 (efluente proveniente de la bocamina BOC-ED-LL-6):** En las fotografías correspondientes al muestreo de este punto, se observa que el monitorista del OEFA no ha tomado la muestra exactamente en la salida de la bocamina (tubería), sino unos 2 a 3 metros adelante, en el final de un canal de tierra por donde el efluente discurre antes de llegar a un canal de concreto.

Esta acción desvirtúa el muestreo ambiental en este punto, dado que los resultados de muestreo se verían alterados por los elementos del suelo presentes en el canal de tierra.

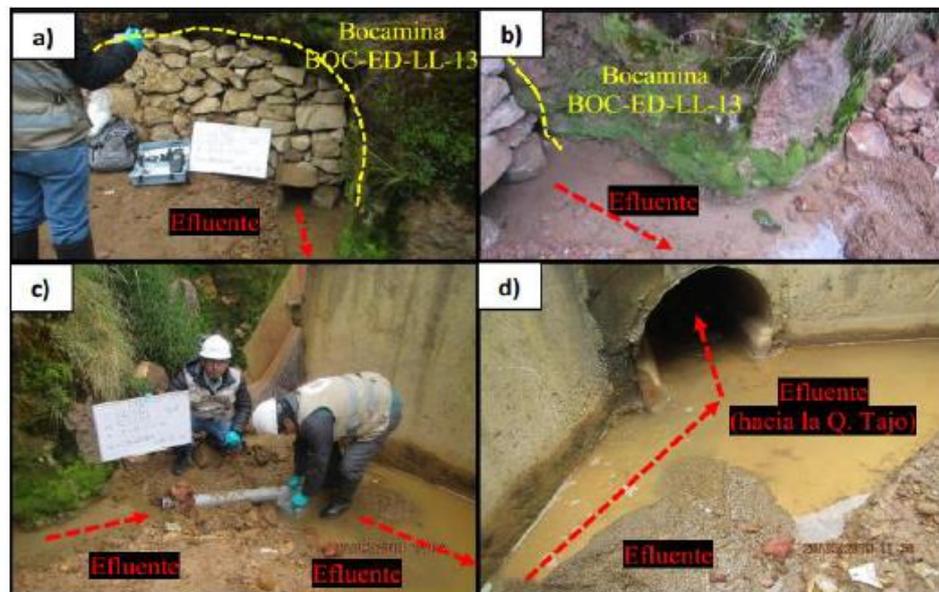
- ✓ **EF64-07:(efluente proveniente de la bocamina BOC-ED-LL-13):** En las fotografías correspondientes al muestreo de este punto, se observa que el monitorista del OEFA ha tomado la muestra aproximadamente un metro después que el efluente sale de la bocamina, y recorre el suelo pedregoso para atravesar una tubería (acomodada por el equipo evaluador del OEFA en el suelo) antes de llegar al canal de concreto.

Esta acción desvirtúa el muestreo ambiental en este punto, dado que los resultados de muestreo se verían alterados por los elementos presentes en el suelo y no sería representativo del componente imputado.

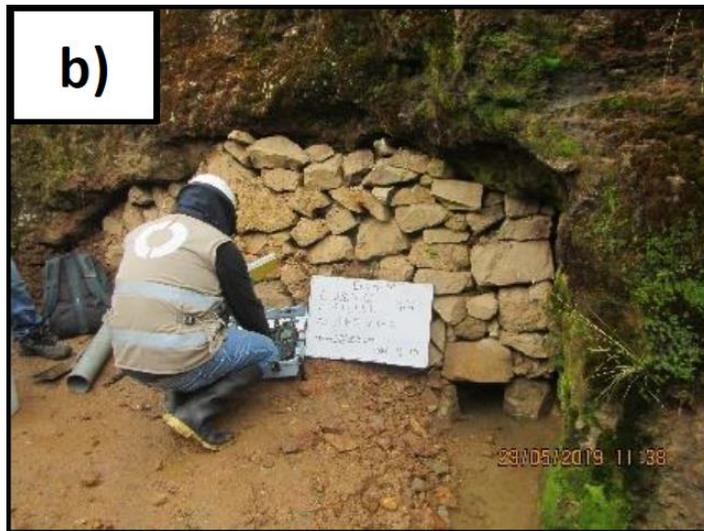
Fuente: Informe N° 362-2019-OEFA- DEAM- STEC.

- 78. Aunado a lo anterior, en las fotografías del Informe N° 362-2019-OEFA- DEAM- STEC, se muestra a ubicación del punto de muestreo, tal como se muestra a continuación:

- 79. En ese sentido, queda desvirtuado los alegatos del administrado. Por lo anterior, esta Dirección ratifica los argumentos y análisis realizado por la SFEM en la sección III.1. del Informe Final, que forma parte de la motivación en la presente Resolución.

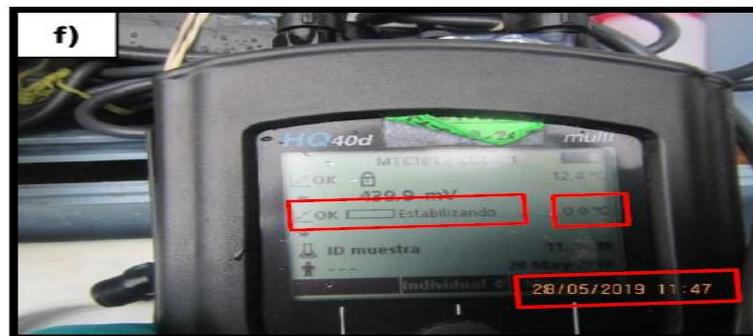
Evidencia. Figura 10 del Informe N° 00064-2020-OEFA/DEAM-STEC.

- (xxi) De la revisión de los informes mencionados, se ha detectado los siguientes errores en el muestreo ambiental realizado en campo:

- (xxii) Respecto al punto de muestreo EF64-07, el equipo del OEFA utilizó el equipo multiparámetro de la marca Hach, modelo HQ40d, sin la estabilización de todos los parámetros in-situ, puesto que no se visualiza el icono del candado. Por consiguiente, no se podría acreditar o garantizar que los resultados de los parámetros in-situ arrojen resultados correctos, dado que el equipo multiparámetro presenta lecturas inestables; asimismo, se puede observar que el sticker de calibración se encuentra salido, por lo que no se muestra cuando debería ser la próxima calibración. Entonces, el equipo multiparámetro marca 0,0 °C de temperatura, lo que demuestra que no se encontraba en condiciones adecuadas de uso.

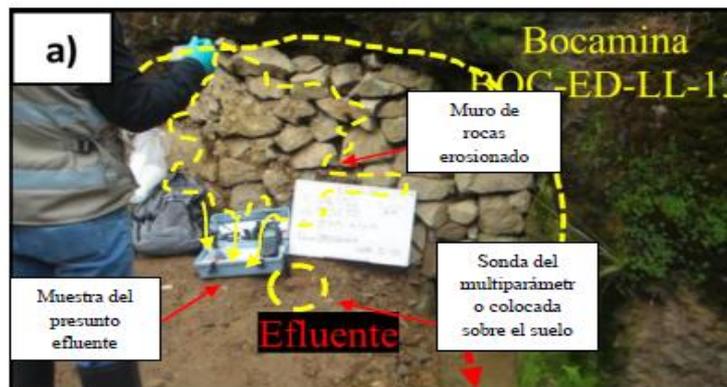
Evidencia. Figura 10 del informe N° 00064-2020-OEFA/DEAM-STE C

- (xxiii) Adicionalmente, en el mismo punto de muestreo EF64-07, se observa que el profesional del OEFA ha enterrado parcialmente un trozo de tubo sucio como herramienta para la toma de muestra de efluente; alterando las condiciones naturales de lugar al enterrar el tubo y levantando los sólidos del fondo, generando que la muestra de efluente que se tome no sea representativa. Asimismo, el especialista del OEFA no lleva puesta una mascarilla y su mentón se encuentra por encima del nivel de la jarra con la cual tomó la muestra del efluente, ocasionando contaminación proveniente de su exhalación en la muestra.

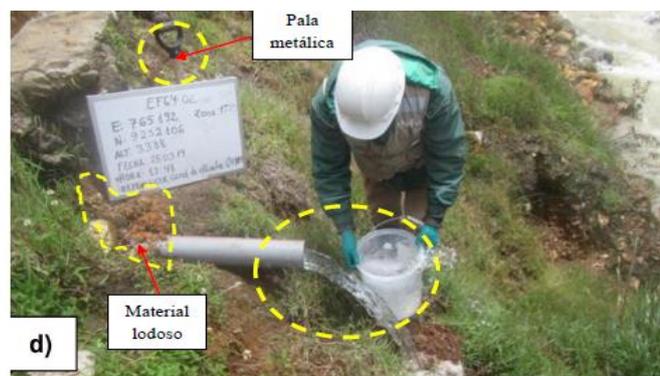
Evidencia. Figura 6.17 del informe "Determinación del grado de contribución de los PAM y tributarios en la afectación del río Hualgayoc - 2019"

- (xxx) Respecto al punto de muestreo EF64-02, se observa que el supervisor del OEFA ha habilitado una tubería que une al canal sellando la unión de la tubería y el suelo del efluente con material lodoso. Además, esta acción la efectuaron con una pala metálica con el fin de tomar muestras del efluente y analizar los parámetros de metales, generando contaminación cruzada en el muestreo.

Figura 6.17. Ubicación del depósito de relaves RELAV-MOLL-02 (a y b); grieta en la base de la cuneta colectora (c); y descarga al río Hualgayoc (d).

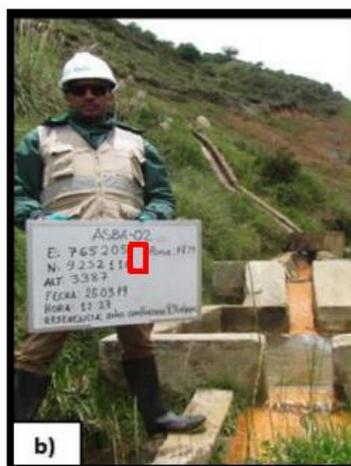
Evidencia: Figura 6.16 del informe N° 00067-2020-OEFA/DEAM-STEC

(xxxii) Estos mismos errores se observan para el punto de muestreo ASBA-02.

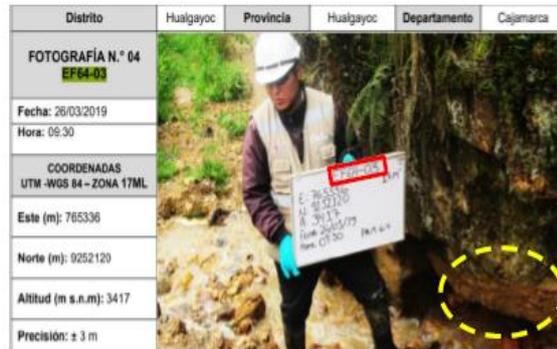
Evidencia: Registro fotográfico que forma parte del anexo del informe N° 00350-2019-OEFA/DEAM-STEC

- (xxxvii) La fotografía tomada no está georreferenciada ni cuenta con fecha y hora, ni coordenadas de ubicación. Cabe precisar que, no basta con tomar una fotografía y mencionar la fecha, hora y coordenadas de ubicación en una pizarra acrílica.

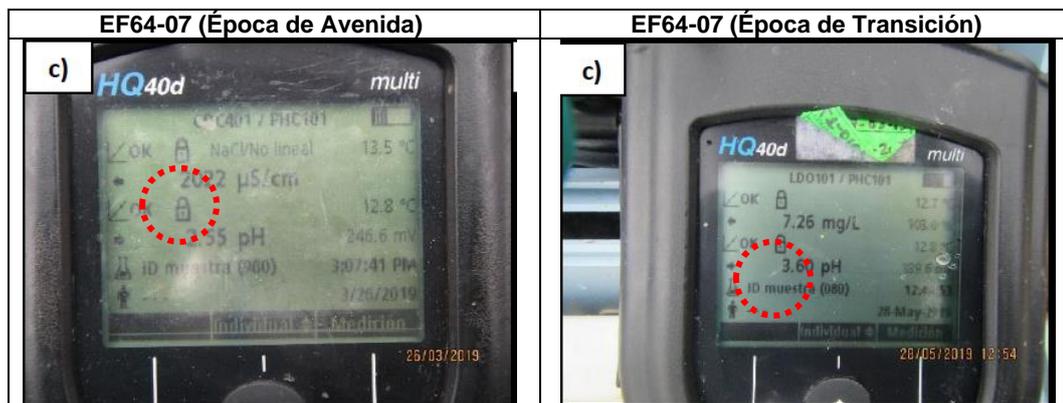
Elaboración: DFAI

123. Ahora bien, de la revisión de las fotografías de la medición de pH en el punto EF64-07 (época de avenida y transición) **se observa en la pantalla del equipo la presencia del ícono candado cerrado, lo cual indica que el parámetro pH se encontraba estable** en la medición. A continuación, se presentan las fotografías que lo acreditan:

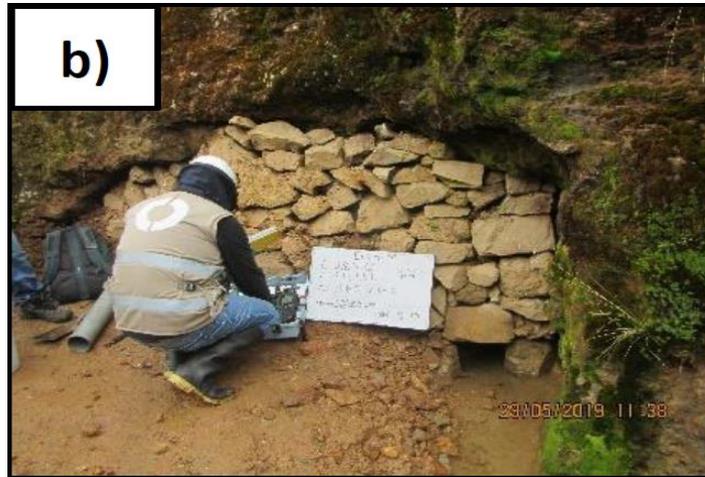
Fuente: Informe N° 362-2019-OEFA- DEAM- STEC.

133. Aunado a lo anterior, en las fotografías del Informe N° 362-2019-OEFA- DEAM- STEC, se muestra la ubicación del punto de muestreo, tal como se presenta a continuación:

134. En ese sentido, queda desvirtuado los alegatos del administrado.
135. Con relación al punto que el administrado alega que el especialista del OEFA no lleva puesto una mascarilla ocasionando contaminación proveniente de su exhalación en la muestra. Al respecto es importante señalar que el Protocolo de Monitoreo de Calidad de Agua – Subsector Minería (en adelante protocolo de minería), no establece que, el personal que realice el muestreo tenga que usar una mascarilla para evitar una posible contaminación. Además, cabe agregar que la simple exhalación del especialista no podría alterar la concentración de metales presentes en la muestra. En ese sentido queda desvirtuado los alegatos del administrado en este extremo.

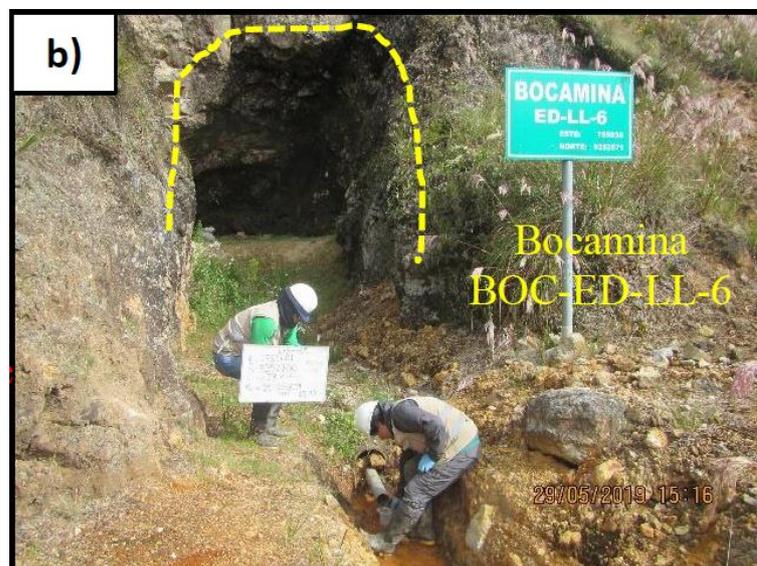
Fuente: Informe N.º 00064-2020-OEFA/DEAM-STEC

138. Con relación al punto que el administrado alega que, la muestra del presunto efluente contenida en la jarra de plástico estaba ubicada a lado de un muro de rocas visiblemente erosionado y con material fino en su superficie, partículas que pudieron llegar hacia la muestra de efluente contenida en la jarra y alterar sus condiciones.
139. Al respecto cabe indicar que lo alegado por el administrado solo es una suposición sin mayor fundamento, puesto que, de la fotografía no es posible verificar que exista material fino en la superficie, ya que la fotografía no tiene ese nivel de detalle. Además, la muestra fue tomada en el mes de mayo, y según su PCPAM, en dicho mes se presenta precipitaciones lo que reduciría la supuesta presencia de material fino. En ese sentido queda desvirtuado los alegatos del administrado en este extremo.

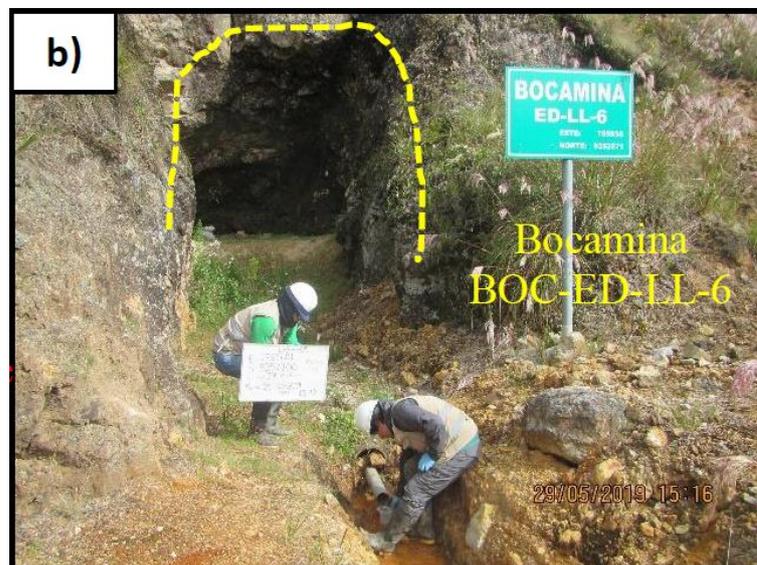
Fuente: Informe N.° 00064-2020-OEFA/DEAM-STEC

142. Al respecto cabe indicar que lo alegado por el administrado solo es una suposición sin mayor fundamento, puesto que, de la fotografía se observa que el especialista se encuentra alejado de la toma de muestra. En ese sentido queda desvirtuado los alegatos del administrado en este extremo.

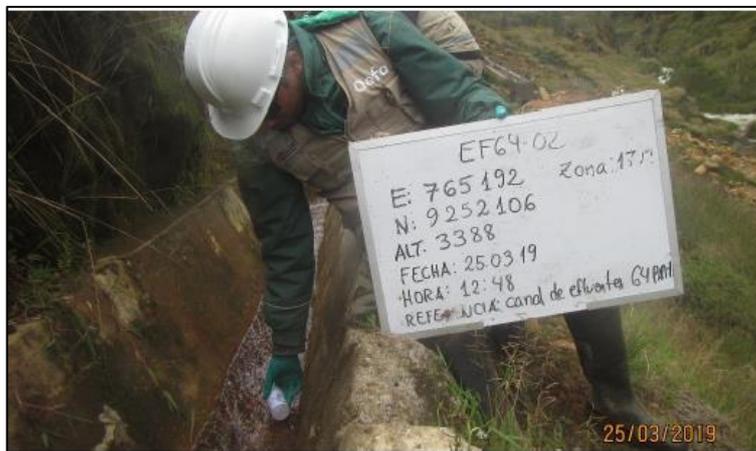
Fuente: Informe N° 346-2019-OEFA- DEAM- STEC.

148. Aunado a lo anterior, en las fotografías del Informe N° 346-2019-OEFA- DEAM- STEC, se observa que la toma de muestra por parte del monitorista en el punto EF64-02 se realizó en el canal y no a la salida de la tubería, tal como se muestra a continuación:

149. Con relación al punto que el administrado señala que respecto al muestreo del punto EF64-02 el profesional del OEFA comete errores como no utilizar mascarillas, lo que conlleva a que partículas provenientes de su exhalación caigan sobre la muestra de efluente que este contenido en el balde de plástico.

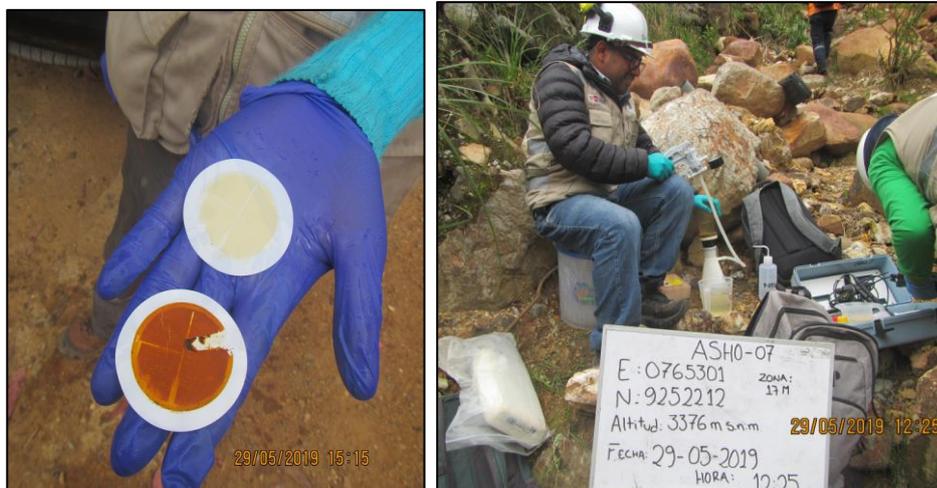
Fuente: Anexo del Informe complementario N° 00067-2020-OEFA-DEAM-STEC

181. Además, de la revisión de los resultados de análisis de los parámetros de metales totales y disueltos en los puntos de monitoreo que versa la presente imputación, se advierte, que no existe inconsistencia de datos. Lo cual evidencia que la filtración realizada en campo con la bomba de filtro ha sido correcta.
