**RESOLUCIÓN DIRECTORAL N° 0578-2023-OEFA/DFAI**

**EXPEDIENTE N°** : 0653-2021-OEFA/DFAI/PAS  
**ADMINISTRADO** : CEMENTOS SELVA S.A.C.<sup>1</sup>  
**UNIDAD FISCALIZABLE** : CANTERA JERA  
**UBICACIÓN** : DISTRITO Y PROVINCIA DE MOYOBAMBA,  
DEPARTAMENTO DE SAN MARTIN  
**SECTOR** : INDUSTRIA<sup>2</sup>  
**RUBRO** : FABRICACIÓN DE CEMENTO, CAL Y YESO  
**MATERIAS** : RESPONSABILIDAD ADMINISTRATIVA  
MULTA  
REGISTRO DE ACTOS ADMINISTRATIVOS  
ARCHIVO

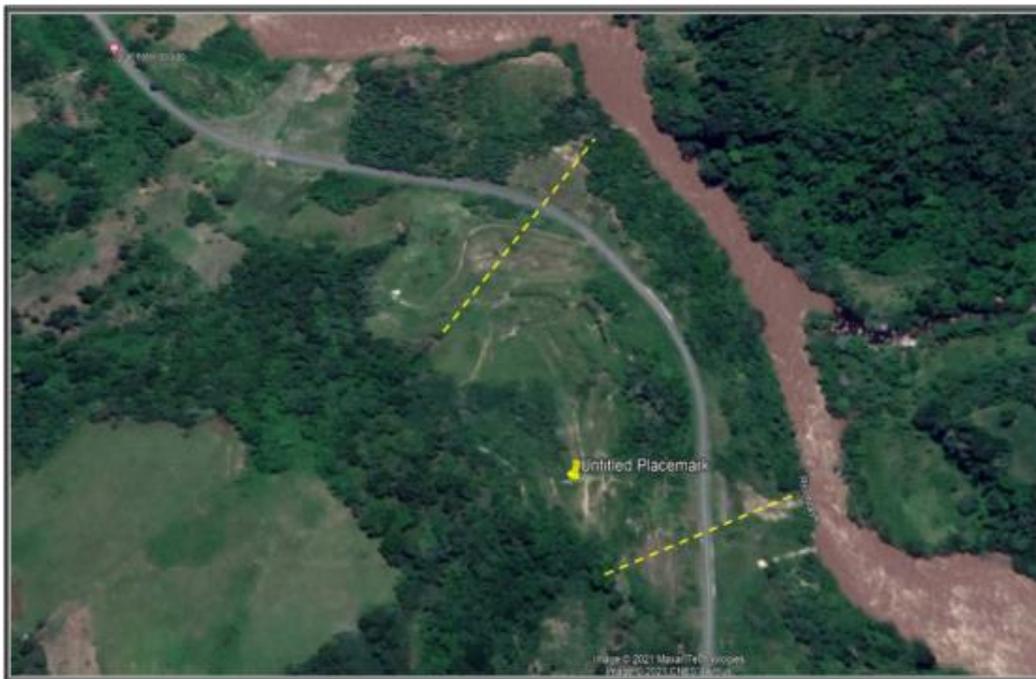
Fuente: Página 22 del escrito de descargos 1.

<sup>28</sup> Al respecto, el administrado precisa que este fenómeno se produce debido a la combinación de los suelos arcillosos, zonas de debilidad estructural y erosión por las intensas lluvias de la zona. Para tales efectos, muestra una imagen del área en cuestión, en la cual se apreciarían dos (2) ejes de debilidad estructural, los cuales han sido erosionados aguas debajo de la carretera:

El administrado sostiene que los ejes representarían zonas de movimiento en el cual el suelo arcilloso de la zona repta de manera lenta, produciendo algunas grietas superficiales y pequeñas escarpas a lo largo del talud. Cabe indicar que si bien estas zonas de geodinámica activa se encuentran fuera de la Cantera Jera; de igual manera, ésta y muchas otras zonas aledañas presentan las mismas características.

las características geodinámicas, geoquímicas y físicas de la cantera han sido previamente evaluadas e investigadas,<sup>29</sup> por lo que, no constituye un factor que permita deslindar responsabilidad al administrado en relación a los hallazgos de fisuras o fallas en la Supervisión Regular 2020, siendo que las condiciones asociadas a la Cantera Jera y la inestabilidad de la misma eran de conocimiento tanto de la Autoridad Certificadora como del propio administrado, quien era responsable de establecer los lineamientos y medidas de control requeridas para minimizar los riesgos y/o implementar las medidas correctivas para superarlos.
