## RESOLUCIÓN DIRECTORAL N° 1972-2022-OEFA/DFAI

**EXPEDIENTE N°** : 1373-2021-OEFA/DFAI/PAS  
**ADMINISTRADO** : ARUNTANI S.A.C. <sup>1</sup>  
**UNIDAD MINERA** : ARASI  
**UBICACIÓN** : DISTRITO DE OCUVIRI, PROVINCIA DE LAMPA,  
DEPARTAMENTO DE PUNO  
**SECTOR** : MINERÍA  
**MATERIA** : RECURSO DE RECONSIDERACIÓN  
INFUNDADO  
MULTA

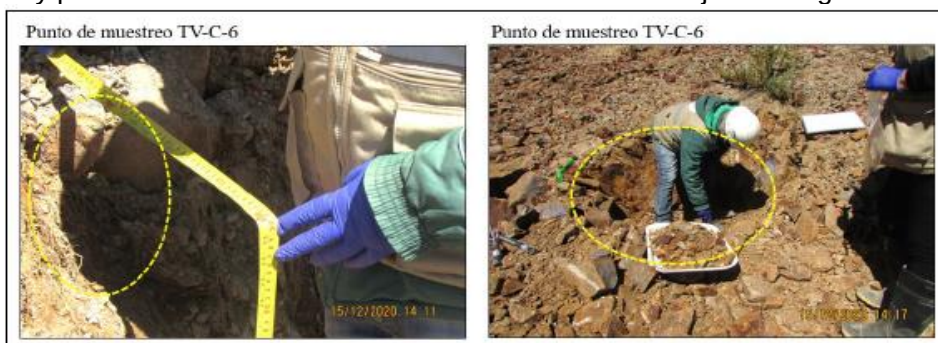
- (xviii) Del cuadro 31, resulta confuso el análisis, ya que no se entiende con que color el personal del OEFA, relaciona el material morrénico, si con el color del material fino, grueso, o con el color de las rocas. Cuál es el patrón no normado entonces que la DSEM del OEFA plantea para determinar si existe o no material morrénico.
- (xix) Incluso de las fotografías de muestreo se advierte que dicho material no es propio del componente, toda vez que está conformada por finos y gravas, tal es así, que cercano a ambos puntos existe y ha crecido vegetación, además hay presencia de raíces en el horizonte del suelo. Se adjunta fotografías.

- (xx) De las fotografías anteriores, se observa una capa diferente, la cual inclusive tiene raíces, asimismo, es falso que el material de la cobertura advertido tenga rocas con una granulometría mayor a 40 cm, según se observa de las fotografías presentadas y las adjuntas al acta de supervisión, todas estas características no han sido recogidas en la descripción del cuadro 31, porque no es cierto que existan solo rocas en la calicata.

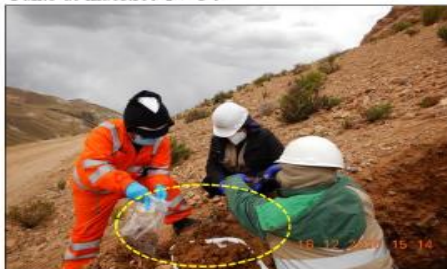
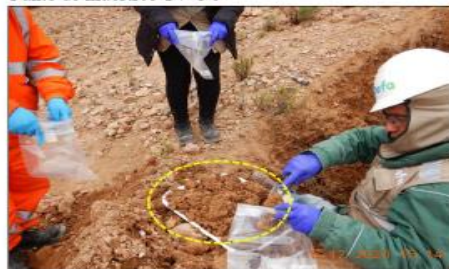
Punto de muestreo TV-C-9

- (xxi) De las fotografías para el punto TV-C-9, se observa una capa uniforme de material y grava, ahora si el método que utiliza la DSEM se encuentra basado en la evaluación del color y el tamaño de partículas, porque entonces el material advertido en dicha calicata no podría ser considerado como material morrénico como si sucedió en el caso de la calicata TV-C-5.
- (xxii) De las fotografías, adjuntas al acta de supervisión para los puntos TV-C-5, TV-C-6, TV-C-6 se observa presencia de vegetación en los taludes, quizás dispersa, pero existe, entonces bajo esa lógica si los taludes del componente tajo valle no tuvieran cobertura, como se explicaría que se hayan dados las condiciones para el crecimiento de vegetación, condición que es una de las funciones de la cobertura como retención de humedad, reducción de percolación y presencia de vegetación esporádica. Se adjunta imagen pertinente.

80. Al respecto, de la verificación de las calicatas TV-C-6 y TV-C-9, con la finalidad de identificar las coberturas de tipo I (una capa de material morrénico de 15 cm de espesor) se han observado en ambas solamente un (1) horizonte que vendría a ser el mismo componente, toda vez que no se observa una diferencia entre el componente y la capa de material morrénico, dada sus características de presencia de rocas de colores granate y anaranjados con rocas de 40 cm de diámetro, conforme se muestra en las fotografías contenidas en el Informe de Supervisión.

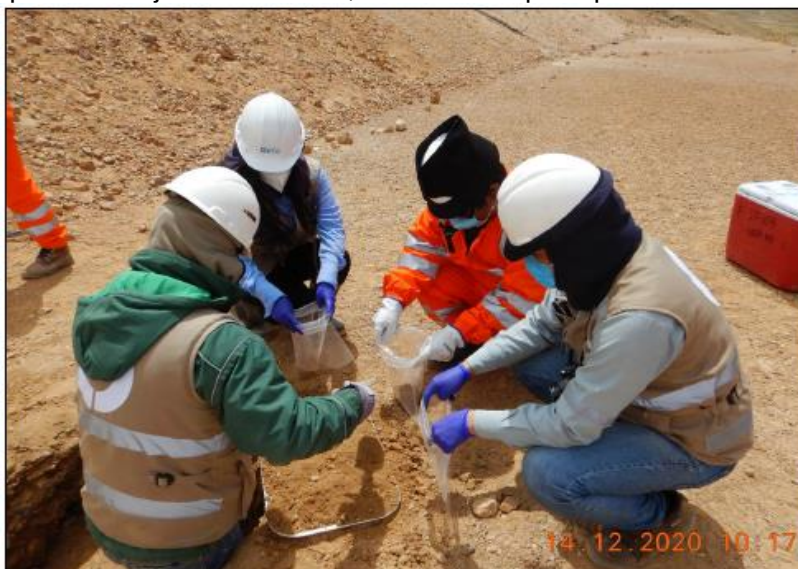
- (xxxii) Cabe señalar que, no existe medio probatorio de que el muestreo ejecutado sea simple (10 cm de profundidad), el muestreo corresponde a la mezcla de todo el material de las calicatas. A modo de ejemplo el muestreo del punto TV-C-1, conforme se observa el material muestreado corresponde al material que se extrajo de la calicata, no de una capa superficial de 10 cm.
