## RESOLUCIÓN DIRECTORAL N° 1971-2022-OEFA/DFAI

**EXPEDIENTE N°** : 1378-2021-OEFA/DFAI/PAS  
**ADMINISTRADO** : ARUNTANI S.A.C. <sup>1</sup>  
**UNIDAD FISCALIZABLE** : FLORENCIA - TUCARI  
**UBICACIÓN** : DISTRITOS DE CARUMAS, PROVINCIA DE  
MARISCAL NIETO, DEPARTAMENTO DE  
MOQUEGUA  
**SECTOR** : MINERÍA  
**MATERIA** : RECONSIDERACIÓN

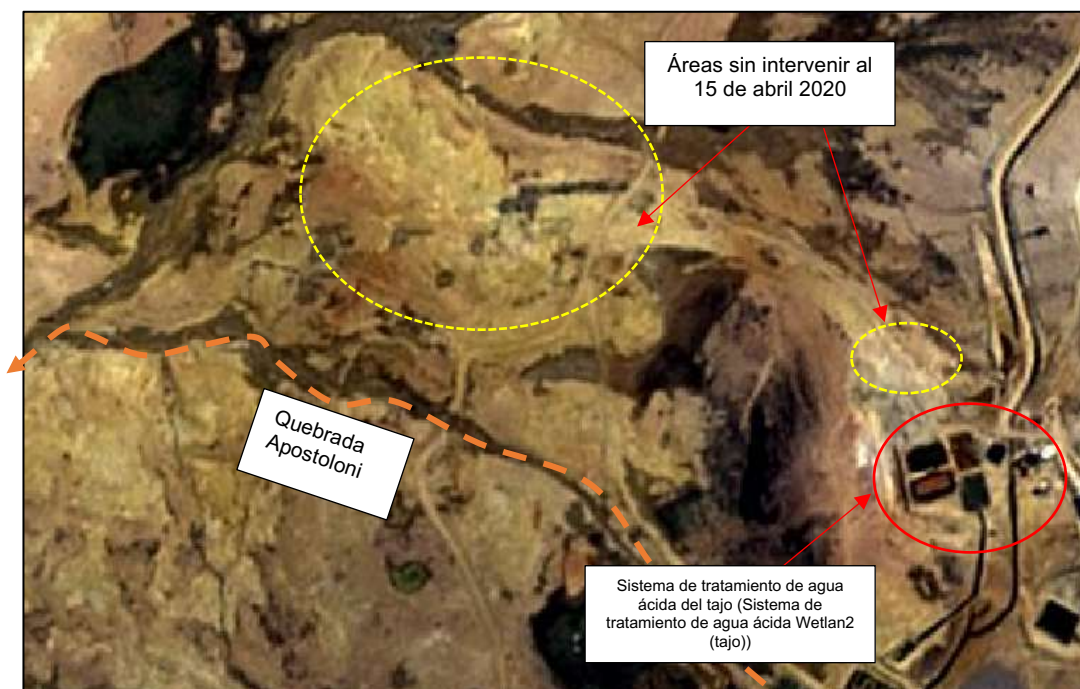
fuera del área donde se ubica el sistema de tratamiento de agua ácida del tajo (Wetland sur), conforme se muestra a continuación:

**Fuente:** Ver figura 7.65. Análisis comparativo con imágenes satelitales de la presencia de una mancha de color marrón-rojizo, sobre la superficie del suelo aledaño a las API ubicados en la zona baja del wetland sur en los meses de **a) abril**, b) mayo, c) junio y d) diciembre de 2020. Fuente: Spot (abril) y PeruSAT-1 (mayo, junio y diciembre) contenido del Informe de causalidad.

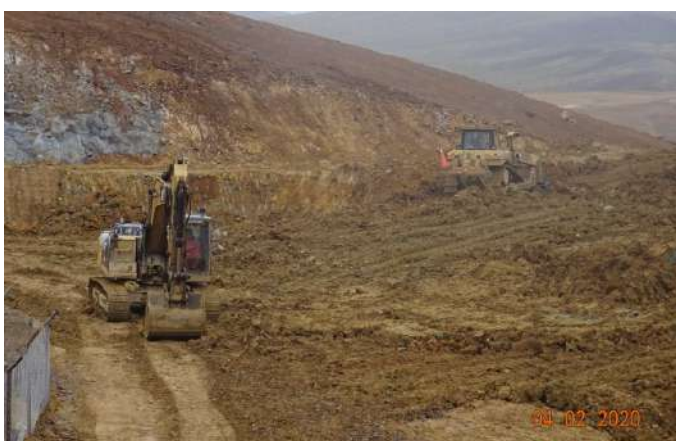
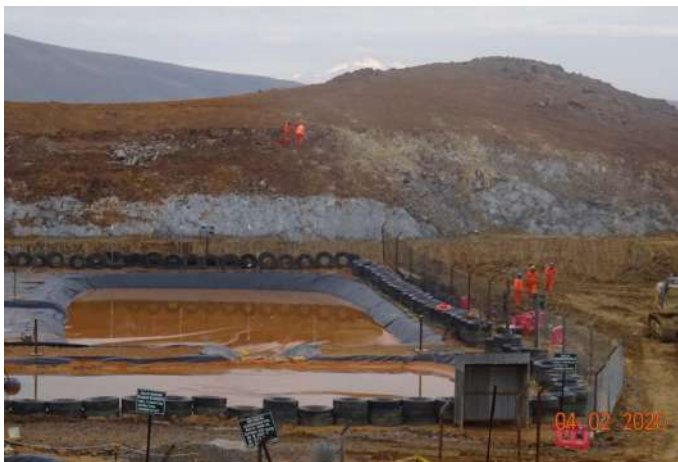
**Fotografía 1:** Vista del proceso de excavación del terreno para la construcción de la Poza de 5000 m<sup>3</sup>.

**Fotografía 2:** Vista del proceso de excavación del terreno para la construcción de la Poza de 5000 m3.

62. De lo aportado por el administrado en sus nuevos medios probatorios se advierte que, las fechas de la implementación de la poza de 5000 m3, son desde al menos el 4 de febrero del 2020, hasta el 08 de julio del 2020, es decir que, abarcan el período en el cual se habría generado la presencia de la alteración de la superficie donde la supervisión observó la presencia de pozas, la cual data del mes de junio del 2020.

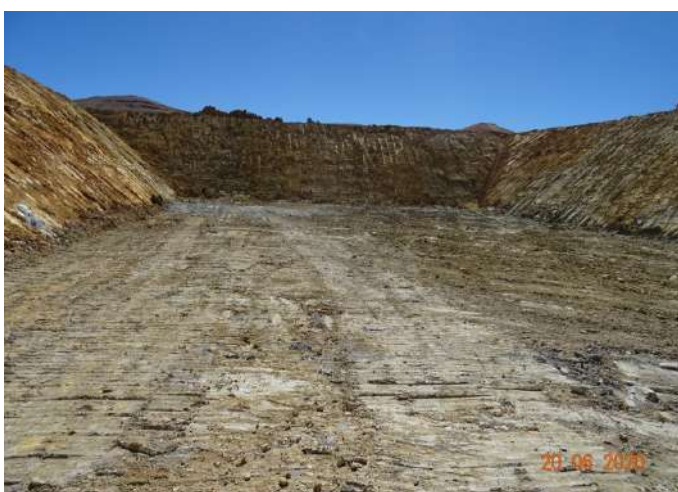
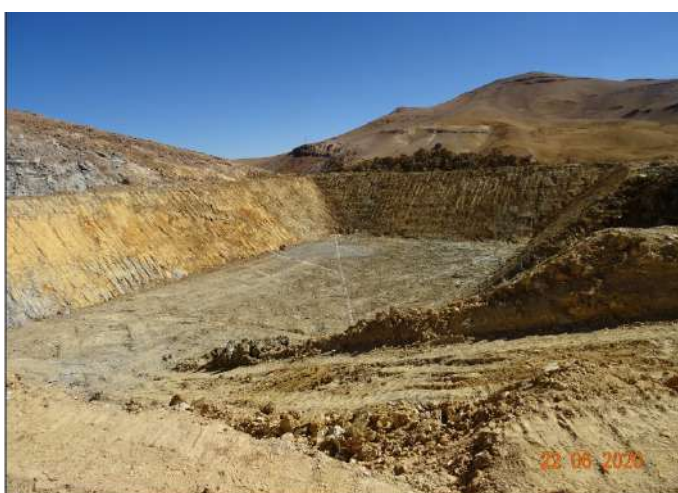
**Fotografía 3:** Vista del proceso de revestimiento de la Poza de 5000 m3 con material arcilloso.

**Fotografía 4:** Vista del proceso de revestimiento de la Poza de 5000 m3 con material arcilloso.

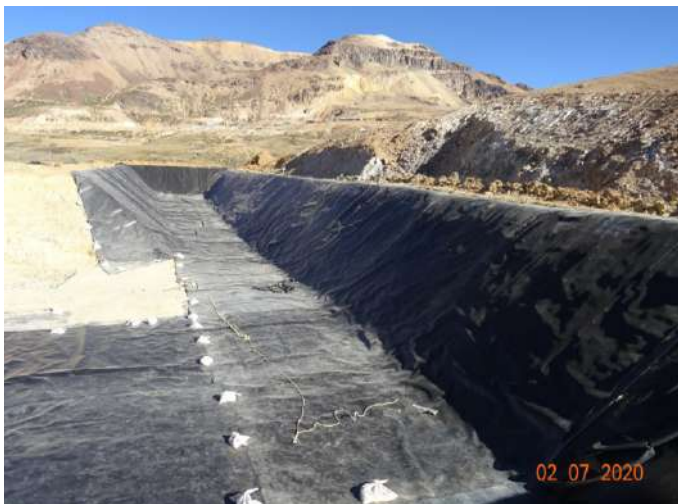
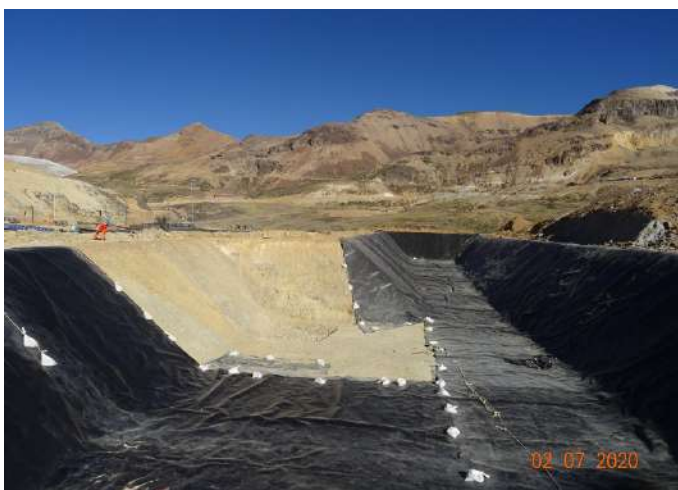
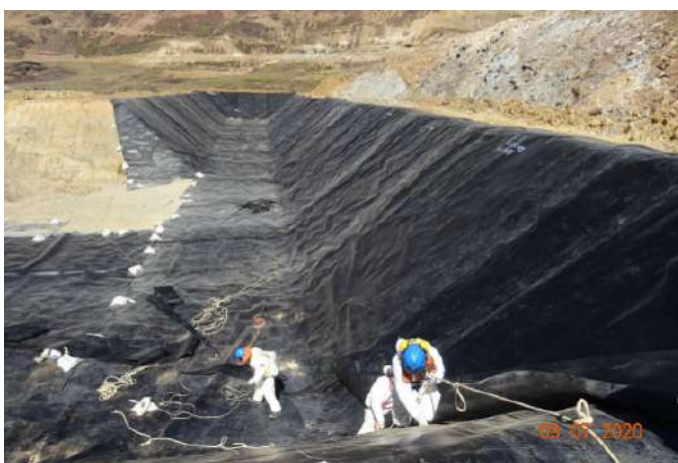
**Fotografía 5:** Vista del proceso de revestimiento de la Poza de 5000 m3 con material de geomembrana.

**Fotografía 6:** Vista del proceso de revestimiento de la Poza de 5000 m3 con material de geomembrana.

**Fotografía 7:** Vista del proceso de revestimiento de la Poza de 5000 m3 con material de geomembrana.

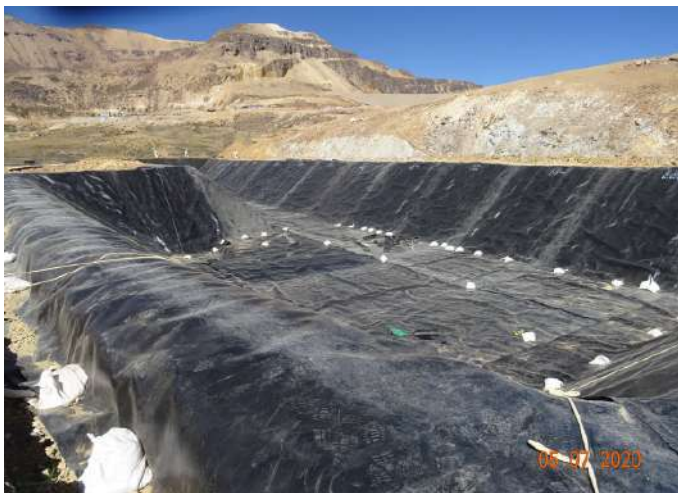
**Fotografía 8:** Vista de la Poza de 5000 m3 revestida con material de geomembrana.

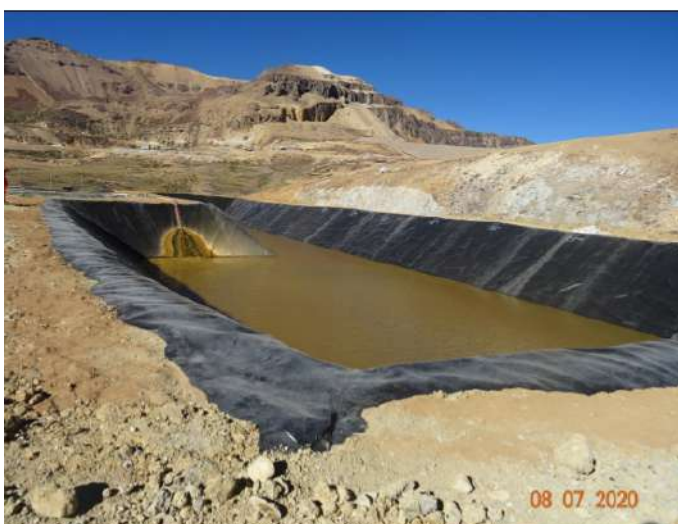
**Fotografía 9:** Vista de la Poza de 5000 m3 a la cual ingresan el agua tratada provenientes de los tanques de neutralización.
