RESOLUCIÓN DIRECTORAL N° 01868-2022-OEFA/DFAI

EXPEDIENTE N° : 0745-2020-OEFA/DFAI/PAS
ADMINISTRADO : COMPAÑÍA MINERA CHUNGAR S.A.C. ¹
UNIDAD FISCALIZABLE : CENTRAL HIDROELÉCTRICA HUANCHAY²
UBICACIÓN : DISTRITO DE SANTA CRUZ DE ANDAMARCA,
PROVINCIA DE HUARAL, DEPARTAMENTO DE LIMA
SECTOR : ELECTRICIDAD
MATERIAS : RESPONSABILIDAD ADMINISTRATIVA SIN MEDIDA
CORRECTIVA
REGISTRO DE ACTOS ADMINISTRATIVOS
MULTA

III.1 **Hecho imputado N° 1: El administrado no cumplió con las disposiciones contempladas en la normativa ambiental, toda vez que no adoptó medidas de prevención para evitar la erosión del lecho del río Chicrín producidas por la aceleración del flujo de agua del aliviadero del sistema de captación de la CH Huanchay**

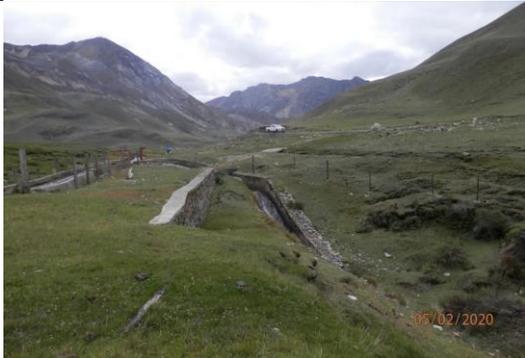
<p>Fotografía N° 3 y 4 del Acta de Supervisión</p>	<p>Se observa el tramo final del canal de demasías del sistema de captación de la CH Huanchay punto donde continúa el río Chicrín.</p> <p>No se observa la implementación de estructuras que disipen la energía del flujo de agua en la descarga al río, así como tampoco se observa infraestructura que evite el deslizamiento y erosión en los márgenes del curso de agua.</p>

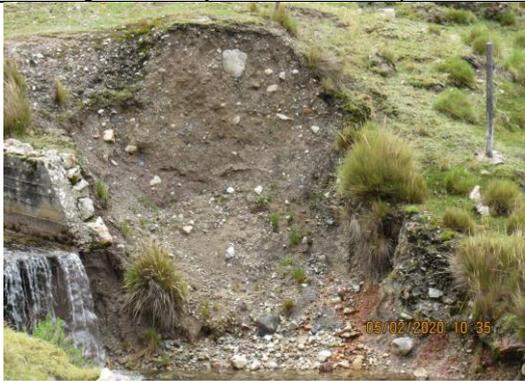
<p>Fotografía N° 5 del Acta de Supervisión</p>	<p>Se observa el punto de llegada del agua de demasías del sistema de captación de la CH Huanchay, asimismo, se observa un socavamiento en el lecho del río y deslizamiento del talud.</p>

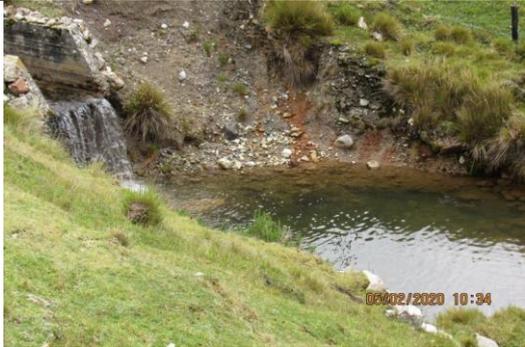
<p>Fotografía N° 6 del Acta de Supervisión</p>	<p>Se observa desde una vista amplia, tanto el canal de demasías del sistema de captación de la CH Huanchay y el punto de llegada y continuación del río Chicrín.</p>

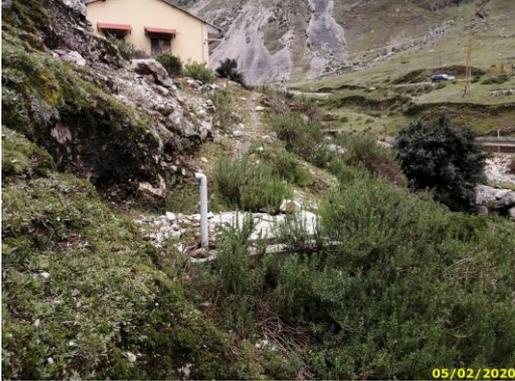
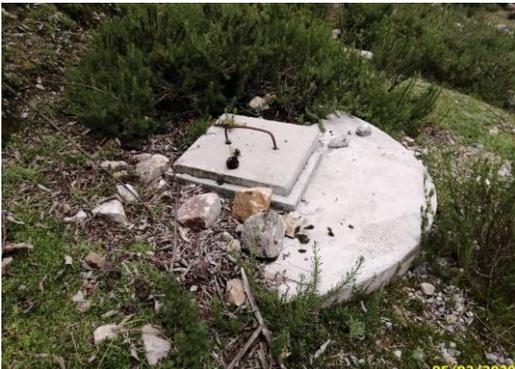
<p>Fotografía N° 7, 8 y 9 del Informe de Supervisión</p>	<p>Se observa la ubicación del pozo séptico N° 1 que recibe las aguas residuales domésticas generadas en el campamento de la CH Huanchay.</p> <p>Se observa la cubierta de concreto y tubo de ventilación del pozo séptico de la CH Huanchay.</p> <p>Se observa la tapa de concreto del pozo de absorción del pozo séptico de la CH Huanchay.</p>

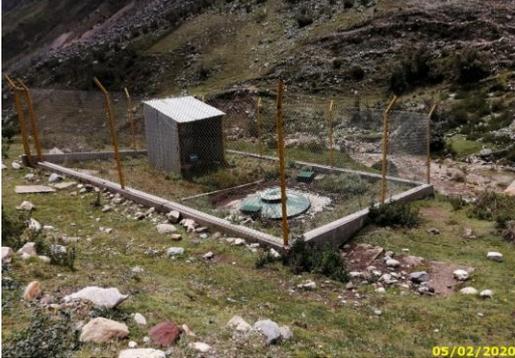
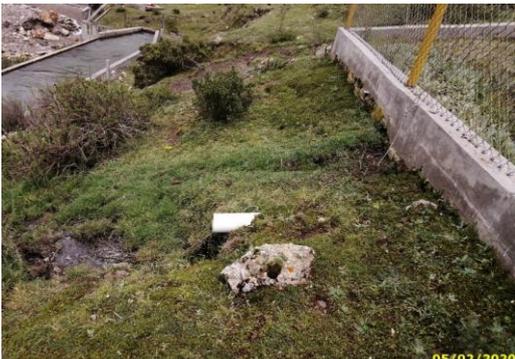
<p>Fotografía N° 10, 11, 12, 13 y 15 del Informe de Supervisión</p>	<p>Se observa la ubicación del pozo séptico N° 2, ubicado aproximadamente a 4 metros del canal de captación de la CH Huanchay y a 8 metros del río Chicrín.</p> <p>Se observa el pozo séptico N° 2, sistema que recibe las aguas residuales domésticas generadas en el comedor de la CH Huanchay.</p> <p>Se observa una tubería de salida del pozo séptico N° 2, los líquidos salen de forma intermitente y son vertidos sobre el terreno y estos discurren por el suelo.</p>

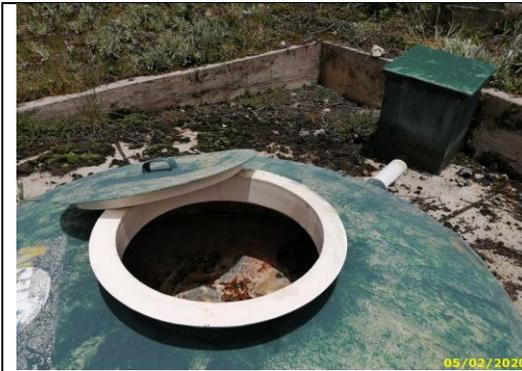
Fotografía N° 14 del Informe de Supervisión

Se observa el tanque soterrado de fibra de vidrio de una capacidad de aproximadamente 2 m³, el que se encontraba contenido a su máxima capacidad.
