RESOLUCIÓN DIRECTORAL N° 01846-2023-OEFA/DFAI

EXPEDIENTE N° : 1174-2022-OEFA/DFAI/PAS
ADMINISTRADO : OLYMPIC PERÚ INC SUCURSAL DEL PERÚ¹
UNIDAD FISCALIZABLE : LOTE XIII
UBICACIÓN : DISTRITOS DE COLÁN, PAITA, ARENAL, LA HUACA, AMOTAPE, TAMARINDO Y VICHAYAL, PROVINCIAS DE PIURA, PAITA, SULLANA Y SECHURA, DEPARTAMENTO DE PIURA
SECTOR : HIDROCARBUROS LÍQUIDOS
MATERIA : RECURSO DE RECONSIDERACIÓN

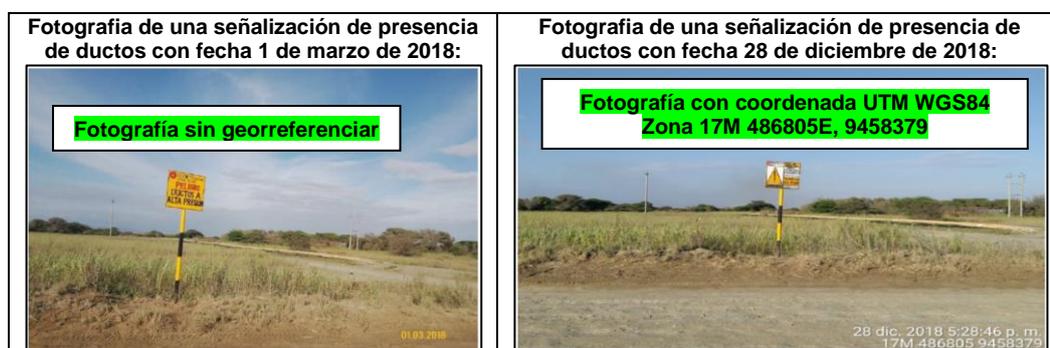
Cuadro N° 4: Fotografías de la señalización de presencia de ductos remitidas por el administrado

89. Mediante su recurso de reconsideración, el administrado señala que sí cuenta con la respectiva señalización informativa de la ubicación de líneas. Sin embargo, también es importante mencionar que tales señalizaciones se encuentran espaciadas a lo largo del camino y en lugares estratégicos de mayor alcance visual como se puede evidenciar en la siguiente fotografía:

90. Al respecto, es preciso señalar que, **las fotografías con señalización sobre la presencia de ductos remitidas por el administrado, no desvirtúan el hecho imputado**; toda vez que: i) la fotografía sobre una señalización de presencia de ductos con fecha 1 de marzo de 2018, al no estar georreferenciada, no se puede determinar su ubicación exacta; por lo que, no se puede verificar que dicha señalización permita a los pobladores advertir el peligro de ocasionar fuego en el tramo de la línea de 4" HDP en la ubicación, donde se presentó la emergencia ambiental con coordenada UTM WGS84 Zona 17M 487066E, 9458624N²⁰; y, ii) la fotografía de una señalización sobre la presencia de ductos con fecha 28 de diciembre de 2018, al presentar la coordenada UTM WGS84 Zona 17M 486805E, 9458379N, se precisa que dicha señalización se ubica a 357.97 metros de la zona de la emergencia ambiental con coordenada UTM WGS84 Zona 17M 487066E, 9458624N²¹, por lo que, dicha señalización no corresponde a la zona de la emergencia ambiental.

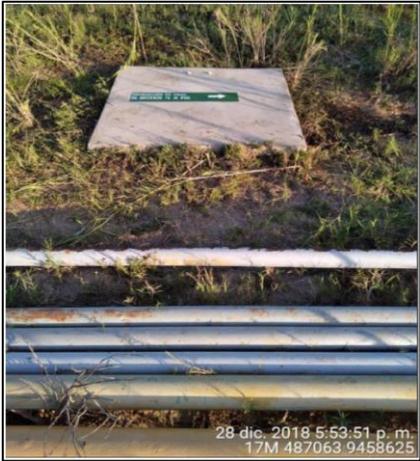
<p>Se precisa que, la fotografía remitida por el administrado, se ubica a 3.16 metros de la zona de la emergencia ambiental con coordenada UTM WGS84 Zona 17M 487066E, 9458624N²².</p>
Díámetro exterior de la tubería “D” (mm)	Ancho de la franja (mm)										
Menos de 50	200										
de 50 a 150	300										
de 150 a 250	600										
más de 250	800										
<p>Fotografía de una línea con una identificación dentro de una celda de concreto que, señala el</p>	<p>Fotografía de una celda con tapa de concreto que, señala la recolección de agua desde la Batería 4 hasta la Planta de Inyección de agua (PIA); y de</p>

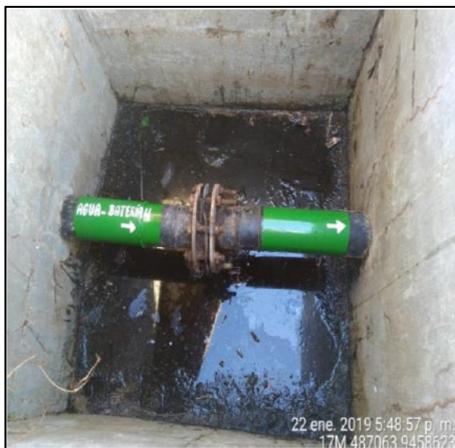
transporte de agua desde la Bateria 4, dicha fotografía presenta la fecha del 22 de enero de 2019 con coordenada UTM WGS84 Zona 17M 487063E, 9458623N:

Se precisa que, la fotografía remitida por el administrado, se ubica a 3.16 metros de la zona de la emergencia ambiental con coordenada UTM WGS84 Zona 17M 487066E, 9458624N²³.

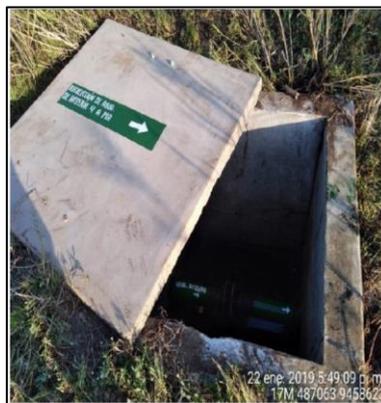
una línea con un identificación que, señala el transporte de agua desde la Bateria 4, dicha fotografía presenta la fecha del 22 de enero de 2019 con coordenada UTM WGS84 Zona 17M 487063E, 9458623N:

Se precisa que, la fotografía remitida por el administrado, se ubica a 3.16 metros de la zona de la emergencia ambiental con coordenada UTM WGS84 Zona 17M 487066E, 9458624N²⁴.

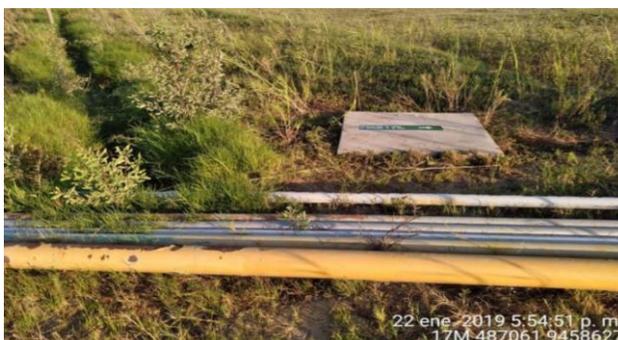
Fotografía de una tapa de concreto que, señala la recolección de agua desde la Bateria 4 hasta la Planta de Inyección de agua (PIA), dicha fotografía presenta la fecha del 22 de enero de 2019 con coordenada UTM WGS84 Zona 17M 487061E, 9458627N:

Se precisa que, la fotografía remitida por el administrado, se ubica a 5.83 metros de la zona de la emergencia ambiental con coordenada UTM WGS84 Zona 17M 487066E, 9458624N²⁵.

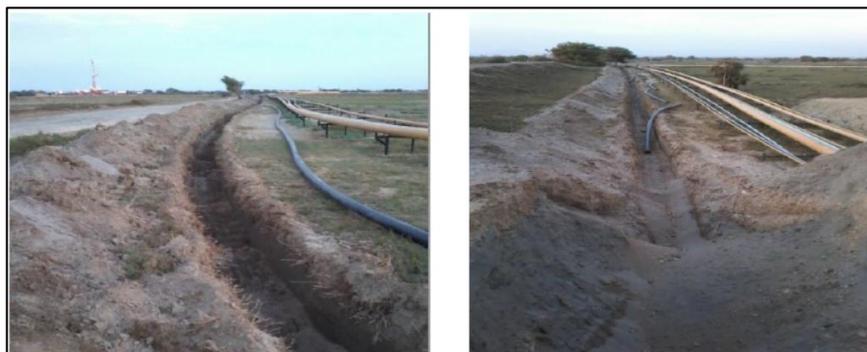
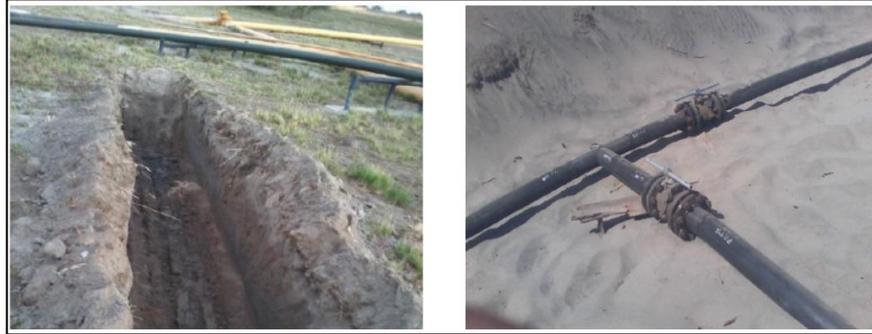
Partida 1.00: Instalación de tubería enterrada

Se procedió a retirar de febrero a marzo del presente de almacén Drilling Yard(Lote XIII-A) los 9,530 mts de tubería HDPE en los diámetros 4 y 6", la cual se procedió a realizar labores de transporte, soldeo por Termofusión de los mismos. Se inspeccionaron los trabajos de soldadura en su totalidad diariamente por personal de control de calidad de Sechura Oil and Gas S.A.C en coordinación con los ingenieros encargados de la supervisión por parte de Olympic(South American Administration S.A.C.)

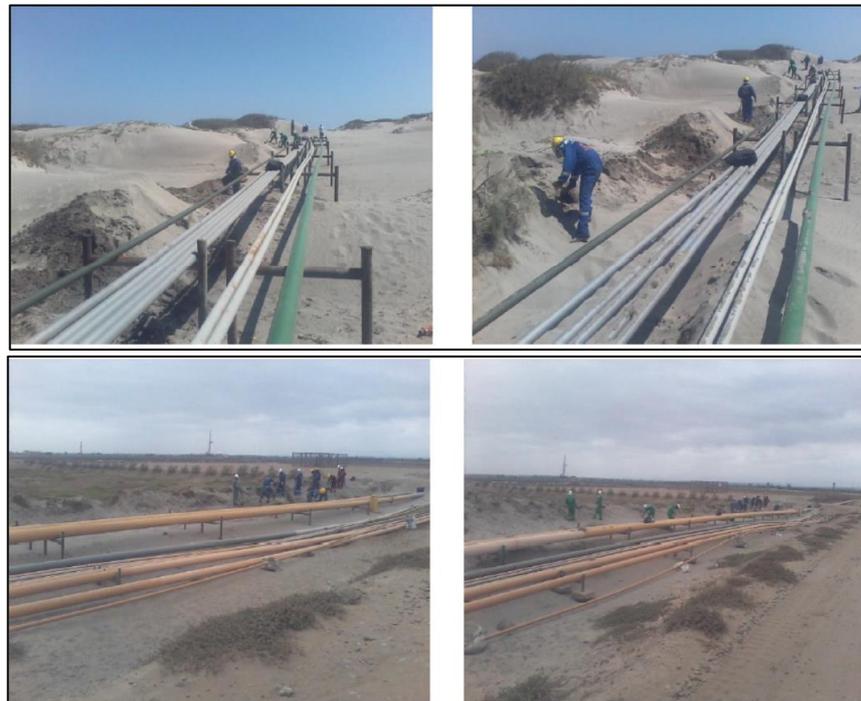
Partida 1.00: Movimiento de tierras

Las obras empezaron el 23 de febrero con el traslado de equipos y Almacén al lugar de la obra cercano a la Batería 04 km: 0+000-0+9,300. Se procedió a realizar el levantamiento topográfico respectivo para identificación del eje del acueducto y del derecho de vía del mismo para luego dar inicio a la excavación de la zanja de 1.20x0.90 mts. Estas labores fueron ejecutadas en su totalidad con el tapado de la zanja una vez que el acueducto fue ubicado en su posición final, después de la prueba hidrostática del mismo; también se procedió a instalar la cinta de señalización con la inscripción: “ No excavar”

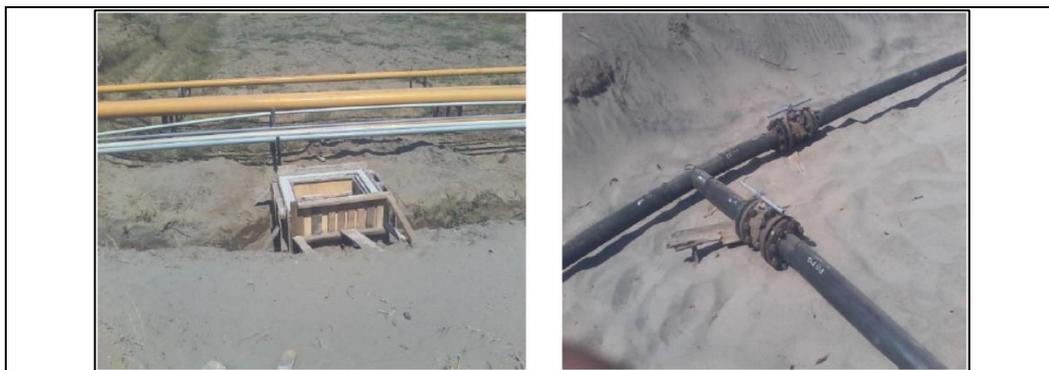
Partida 2.00: Construcción de buzones de concreto

Se realizaron las obras de construcción de los buzones de concreto en las válvulas de bloqueo en los diámetros de 4” y 6” completaría al soldeo de acueducto, en posición señalada por la supervisión de Proyectos.

99. Al respecto, se debe señalar que, el Informe Técnico del acueducto del Lote XIII A con fecha 27 de junio de 2014 correspondiente al Anexo 3-A del Escrito de recurso de reconsideración, no desvirtúa el hecho imputado; toda vez que, dicho Informe Técnico señala que, se realizó una zanja en la tierra para la instalación de la tubería HDPE de 4” de diámetro, y posterior tapado de la zanja, con lo cual, dicha tubería quedaría enterrada; sin embargo, de la revisión de los registros fotográficos del reportes preliminar y final de emergencias ambientales, se evidencia que, el tramo de la tubería materia de la emergencia ambiental -con coordenada UTM WGS84 Zona 17M 487066E, 9458624N³²- no estuvo enterrada, conforme se muestra a continuación:

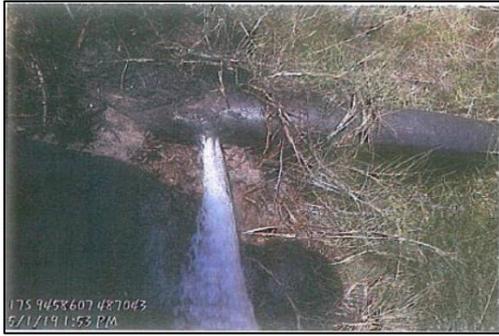
Documento	Contenido	Causa de la emergencia ambiental
<p>Tubería HDPE de 4” de diámetro que va desde la Batería 4 a la Planta de Inyección de Agua (PIA) del Lote XIII-A, donde se presentó la emergencia ambiental con coordenada UTM WGS84 Zona 17M 487066E, 9458624N</p>		
Informe de Supervisión	<p>Medios probatorios</p> <ul style="list-style-type: none"> - Informe de Supervisión - Imágenes N° 16, 17 y 18 del Informe de supervisión <p>Imágenes del Informe de supervisión</p> <p>(...) 160. En el presente caso, mediante el RPEA66, Olympic comunicó que el 05 de enero de 2019 ocurrió una fuga de agua de producción en la línea de 4” HDP (ducto bombeo de agua) que va desde la Batería 4 a la Planta de Inyección de Agua (PIA). (...) Imagen N° 17 de informe de Supervisión:</p>

fuga de aguas de producción y un componente específico, así como también las causas que generaron las dichas afectaciones al medio ambiente correspondientes a la tubería HDPE de 4" de diámetro que, se encontraba expuesta y no contaba con una señalización e identificación.

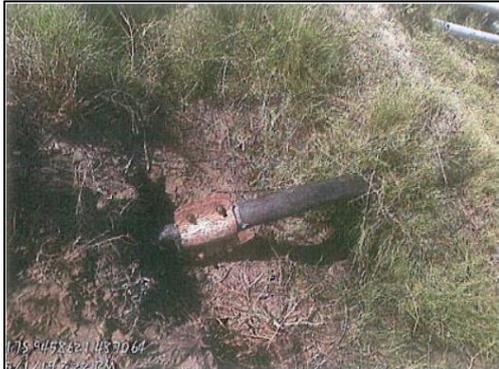
<p>Imagen N° 18 de informe de Supervisión:</p>

<p>(...)</p>	<p>De la revisión de los medios de prueba recabados durante la Supervisión Regular 2020, pese a que el administrado indicó que el origen de la fuga se debió a causas ajenas a la operación, dado que el poblador desconoce los riesgos de hacer fuego cerca de la tubería HDPE, la DSEM advirtió que:</p> <ul style="list-style-type: none"> - El tramo donde ocurrió la fuga de agua de producción se encontraba expuesto en el momento de la emergencia ambiental; por lo que, existe una responsabilidad del administrado al no proteger debidamente su línea ante un posible evento de terceros, más aún si la línea cruza de forma superficial y sin marcos H, zonas donde se realizan otras actividades productivas como es la agrícola, en donde se usan herramientas que podrían provocar daños a estas instalaciones como son el pico, pala, rastrillo, entre otros. - Sumado a ello, no existió una adecuada señalización de la misma que permita a los pobladores tener en cuenta el peligro de ocasionar fuego en dicha zona. <p>De esta forma, en el Informe de Supervisión, la DSEM hizo referencia a la causa de la emergencia ambiental; en el caso en específico, se pudo identificar la instalación y las condiciones que habrían provocado la fuga de aguas de producción en el suelo.</p> <p>En consecuencia, en el presente caso, se evidencia el componente y la causa de la emergencia ambiental (tubería HDPE de 4” de diámetro que, se encontraba expuesta y no contaba con una señalización e identificación), en razón a ello, se</p>

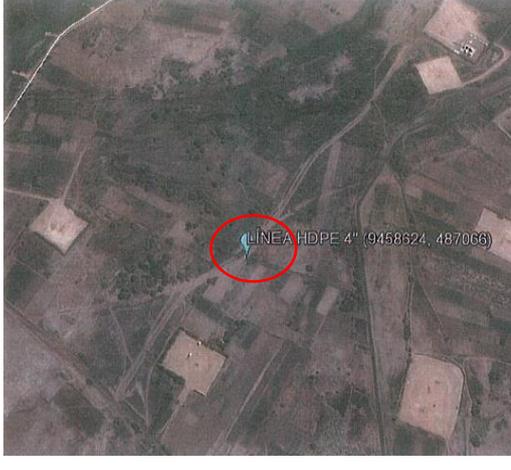
<p>Georreferenciación del punto de la fuga de aguas de producción (Imagen N° 16 del Informe de Supervisión)</p>

<p>pueden establecer las medidas de prevención -técnicamente idóneas- que el administrado pudo adoptar para evitar la generación de impactos negativos en el ambiente, en el desarrollo de sus actividades de hidrocarburos.</p>
<p>Punto de la fuga de aguas de producción (📍)</p>	
<p>Referencia a la causa de la fuga</p>	
<p>Informe de Supervisión: (...) 172. En este sentido, si bien el administrado indicó que el origen de la fuga se debió a “causas ajenas a la operación, dado que el poblador desconoce los riesgos de hacer fuego cerca de la tubería HDPE”, <u>es importante indicar que el tramo donde ocurrió la fuga de agua de producción se encontraba expuesto en el momento de la emergencia ambiental</u>, además este se encuentra en una canal de riego, es decir se encuentra en una infraestructura artesanal usada para regadío de las zonas agrícolas. 173. En esa línea, <u>existe una responsabilidad del administrado al no proteger debidamente su línea ante un posible evento de terceros</u>, más aún si la línea cruza de forma superficial y sin marcos H, zonas donde se realizan otras actividades productivas como es la agrícola, en donde se usan herramientas que podrían provocar daños a estas instalaciones como son el pico, pala, rastrillo, entre otros; aunado a esto, <u>no existió una adecuada señalización de la misma que permita a los pobladores tener en cuenta el peligro de ocasionar fuego en dicha zona</u>, lo que generó que se ponga en riesgo y peligro al ambiente y a las personas; sobre todo considerando que el administrado tiene conocimiento de que en la Sección A del Lote XIII, se realiza la quema de rastrojo en los campos, conforme se indicó en el punto 4.9.170 del EIA XIII-A 2005. (...) 175. En ese contexto, se advierte que si bien la emergencia se pudo haber producido, debido a que pobladores generaron fuego cerca a la tubería HDPE debido a sus actividades (recurrentes) agrícolas; se indica que la identificación de la línea como una instalación asociadas a las actividades de hidrocarburos, así como, del contenido de la misma, no se pudo distinguir en el momento de la emergencia, debido a <u>una falta de señalización, pintura adecuada y su exposición en el espacio que ocupa el canal de regadío en el momento de la emergencia</u>; lo cual era importante, dado que Olympic tenía conocimiento de las prácticas de quema de rastrojos por parte de los pobladores en esta sección del lote, razón por la que, debieron prevenir este tipo de eventos. (...)”</p>

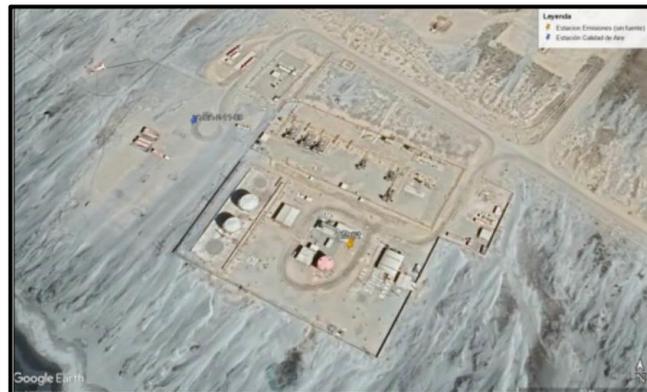
144. En su recurso de reconsideración, el administrado alega que al no existir fuente de generación, se ha monitoreado al generador más cercano, el cual se ubica dentro del área de LB-01, para acreditar ello remite la siguiente imagen de *Google Earth*.
