## RESOLUCIÓN DIRECTORAL N° 1822-2023-OEFA/DFAI

**EXPEDIENTE N°** : 1315-2022-OEFA-DFAI-PAS  
**ADMINISTRADO** : COMPAÑÍA MINERA ANTAMINA S.A.<sup>1</sup>  
**UNIDAD FISCALIZABLE** : ANTAMINA  
**UBICACIÓN** : DISTRITO DE SAN MARCOS, PROVINCIA DE HUARI,  
DEPARTAMENTOS DE ANCASH  
**SECTOR** : MINERÍA  
**MATERIA** : RESPONSABILIDAD ADMINISTRATIVA  
MULTA

**III.1 Hecho Imputado N° 1: El titular minero incumplió con lo establecido en su instrumento de gestión ambiental; toda vez que empleó material de desmonte de tipo C, para la conformación de plataformas y habilitación de vías de acceso en el proyecto denominado "Nasa", pese a que su compromiso ambiental establece la obligación de conducir y almacenar dicho tipo de desmonte en el Botadero Este, Botadero Tucush y otras actividades comprendidas dentro del área efectiva de su proyecto minero.**

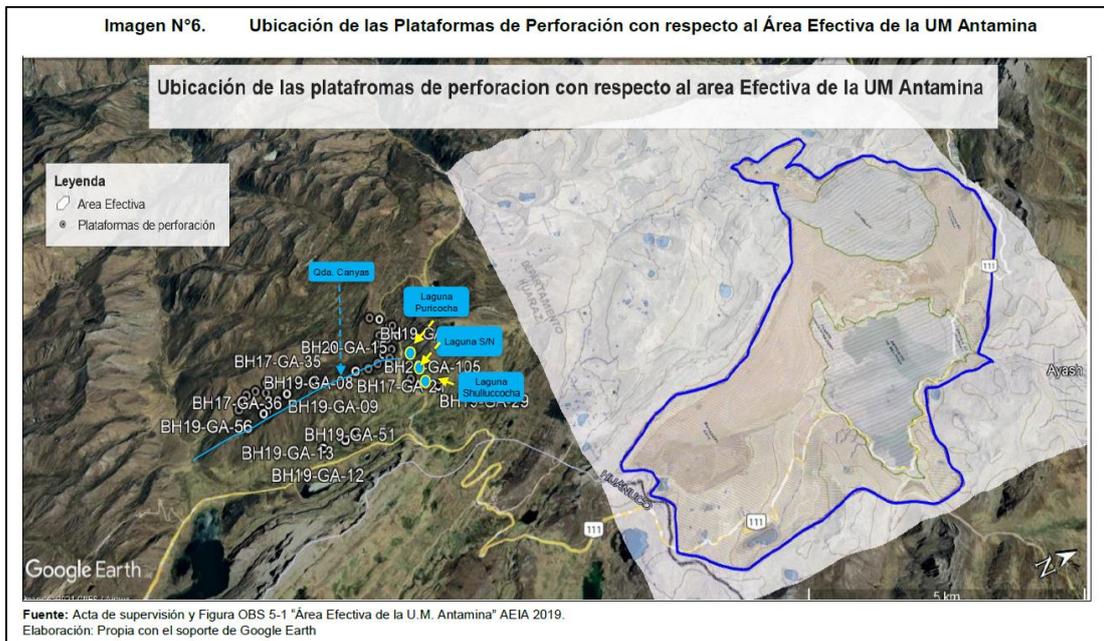
Fuente: Informe de Supervisión

44. Asimismo, durante la supervisión se pudo corroborar que la construcción de plataformas verificadas se encuentra fuera del área efectiva de la UM Antamina, cuyas ubicaciones finales de las perforaciones se encuentran señaladas en el análisis de la presente imputación.
