RESOLUCIÓN DIRECTORAL N° 01820-2023-OEFA/DFAI

EXPEDIENTE N° : 0719-2022-OEFA/DFAI/PAS
ADMINISTRADO : ELECTRO DUNAS S.A.A.¹
UNIDAD FISCALIZABLE : ZONA DE CONCESIÓN AYACUCHO E ICA²
UBICACIÓN : DISTRITOS DE PUQUIO, CHIPAO, NAZCA Y PISCO,
PROVINCIAS DE LUCANAS, ICA, NAZCA Y PISCO
Y DEPARTAMENTOS DE AYACUCHO E ICA
SECTOR : ELECTRICIDAD
MATERIA : RESPONSABILIDAD SIN MEDIDA CORRECTIVA
MULTA

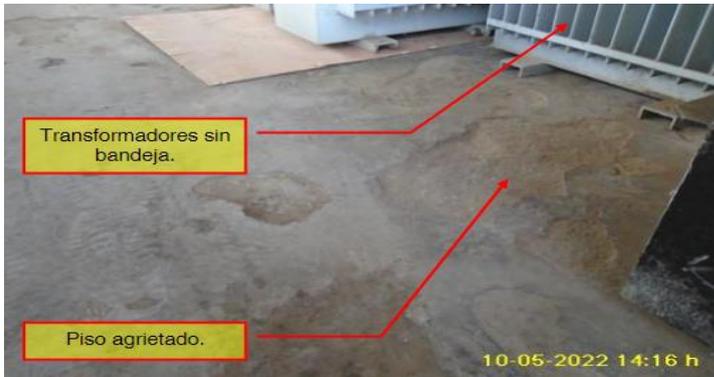
Medio probatorio	Descripción
Fotografía N° 37 del Informe de Supervisión	Vista general del almacén de transformadores antiguos, el cual se encuentra construido de material noble, puerta de malla metálica soportada sobre una estructura metálica prefabricada y techo de calamina que lo proteger de los factores ambientales. En la parte frontal del almacén no existe un sistema de contención.
Fotografía N° 38 del Informe de Supervisión	Vista general del almacén de transformadores antiguos en la que se aprecian 30 transformadores entre trifásicos y monofásicos.
Fotografía N° 39 del Informe de Supervisión	Vista de los transformadores, en la cual se aprecia que algunos transformadores se encontraban dispuestos sobre bandeja metálica con contenido de aceite dieléctrico y los demás transformadores se encontraban dispuestos sobre el piso.
Fotografía N° 40 del Informe de Supervisión	Vista del piso del almacén, donde se aprecia que está construido de una losa de concreto, la cual presenta grietas y rajaduras, evidenciando su mal estado de conservación. Por tanto, el piso no cuenta con la característica de impermeabilidad.

Fotografía N° 41 del Informe de Supervisión	Vista de transformadores monofásicos y trifásicos dispuestos sobre el piso sin sistema de contención. Se aprecia que el piso de concreto tenía grietas, por lo que se encontraba en mal estado y no era impermeable.
Fotografía N° 42 del Informe de Supervisión	Vista del cilindro con contenido de aceite dieléctrico, la cual se encontraba dispuesto sobre el piso sin bandeja de contención.

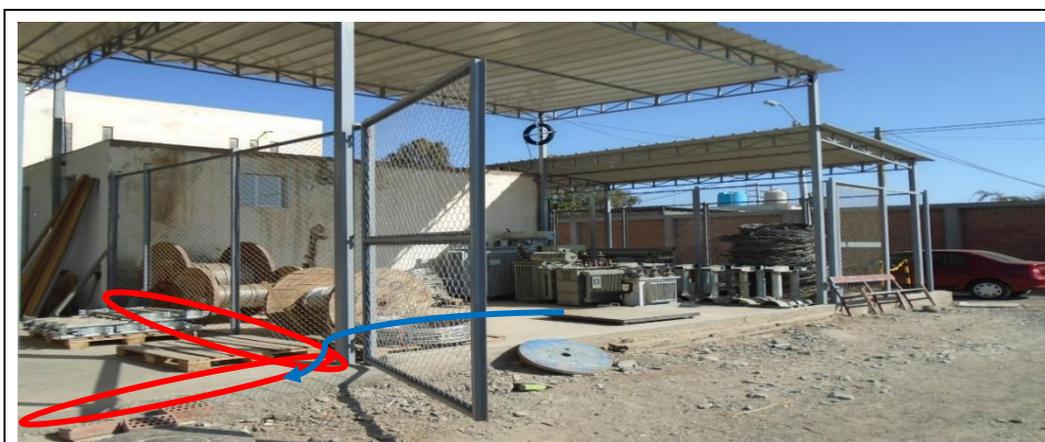
Nota: Vista general del “Almacén de materiales nuevos (Almacén 2) – Almacén Nazca”. En rojo se indica parte del perímetro que no cuenta con muro de contención. Flecha azul indica posible camino del flujo de aceite dieléctrico en caso de derrame. Tomado del panel fotográfico anexo al Acta de Supervisión.

100. En las fotografías presentadas, se aprecia que, si bien el área adyacente al lado sin muro de contención es de concreto, existe una vía por donde el aceite podría llegar al suelo natural. Asimismo, se verifica que el muro de contención frontal se encontró en mal estado debido a la presencia de grietas.
101. Se debe tener en cuenta que un transformador de 350 KVA puede contener al menos unos 350 litros de aceite dieléctrico⁴³, por lo que, considerando que en el Almacén de materiales nuevos (Almacén 2) se encontraron cuatro (4) transformadores, dos de ellos de mayor tamaño que el de 350 KVA, se debe contar con un sistema de contención capaz de manejar la cantidad correspondiente de aceite dieléctrico, en caso de derrame.

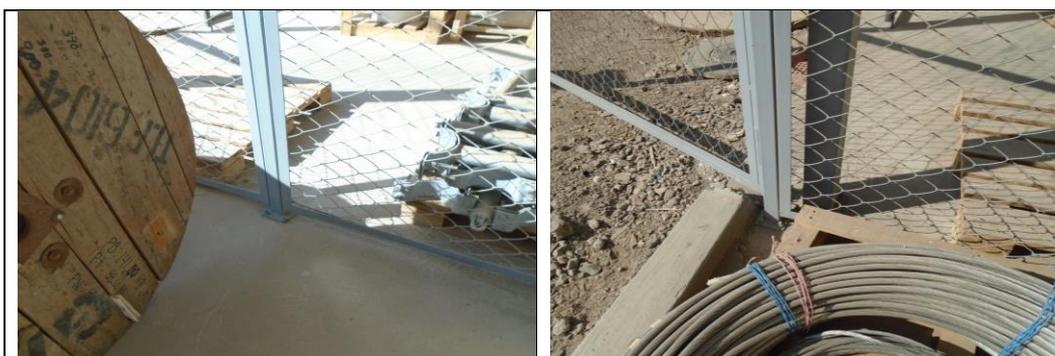
Nota: Vista cercana de la zona lateral del “Almacén de materiales nuevos (Almacén 2) – Almacén Nazca”. Se aprecia parte del perímetro que no cuenta con muro de contención y que se encuentra cercano a suelo natural. Flecha azul indica posible camino del flujo de aceite dieléctrico en caso de derrame. Tomado del panel fotográfico anexo al Acta de Supervisión.

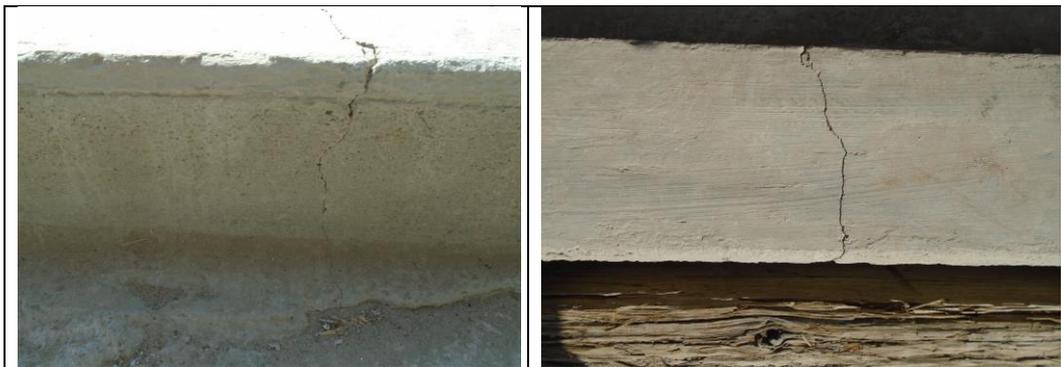
Nota: Vista cercanas del muro frontal del “Almacén de materiales nuevos (Almacén 2) – Almacén Nazca”. Se aprecia mal estado de este muro, toda vez que tiene grietas. Tomado del panel fotográfico anexo al Acta de Supervisión

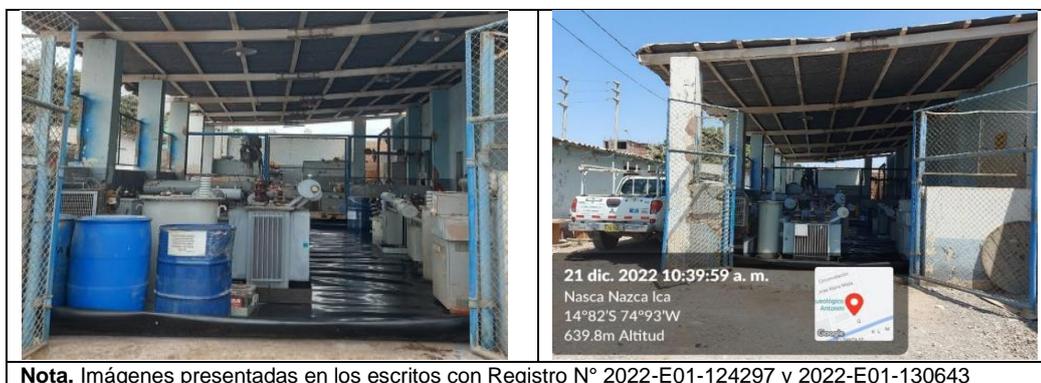
115. El administrado adjunta las siguientes imágenes del Almacén de transformadores antiguos:

123. Sin embargo, de la revisión de las imágenes de las instalaciones de geomembrana HDPE en el “Almacén de transformadores antiguos”, así como de la reubicación de los equipos del “Almacén de materiales nuevos (Almacén 1)” y el “Almacén de materiales nuevos (Almacén 2)”, se aprecia que las geomembranas no cuentan con soporte en algunos laterales por lo que están expuestos a deformaciones que, en caso de derrame, no evitarían la fuga de aceite. Por ello, no cumple la finalidad de un sistema de contención.

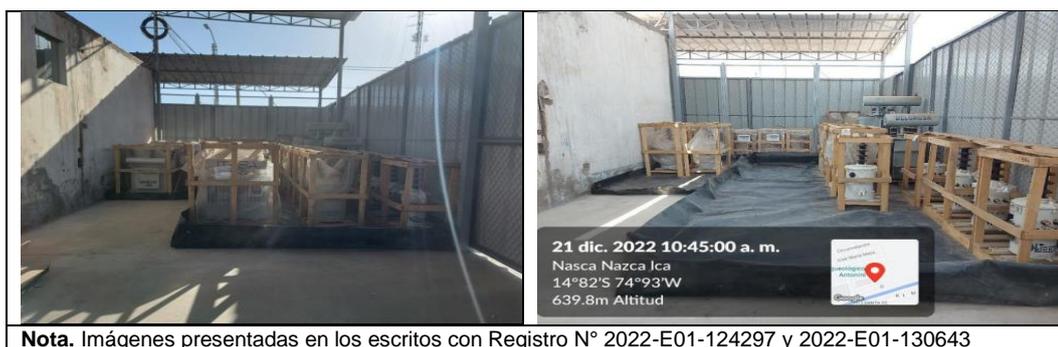
116. En relación con el Almacén de materiales nuevos (Almacén 1) y el Almacén de materiales nuevos (Almacén 2), señala que reubicó los equipos en un solo espacio en el cual implementó una geomembrana formando una cuba. Ello se aprecia a continuación:

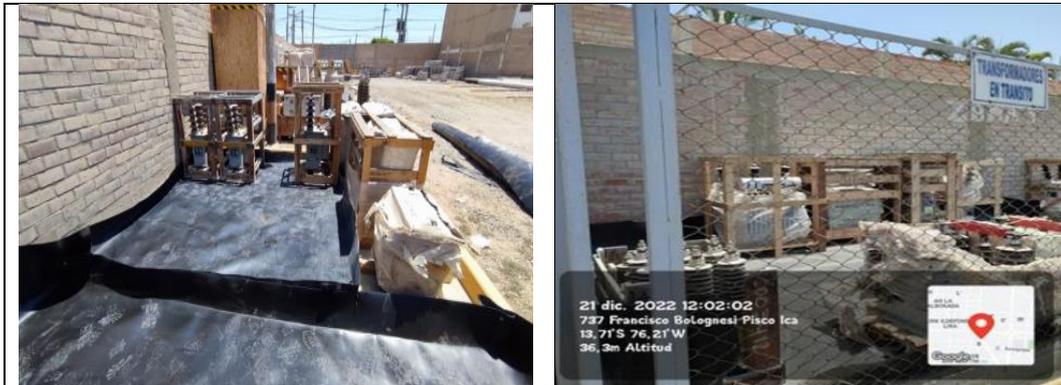
117. En relación con el “Almacén de materiales peligrosos nuevos – Almacén Pisco”, el administrado adjunta las siguientes imágenes que muestran el estado del almacén luego del reordenamiento e instalación de geomembrana:

Nota. Imágenes presentadas en los escritos con Registro N° 2022-E01-124297 y 2022-E01-130643

119. Como se aprecia en las imágenes anteriores, el administrado realizó la instalación de geomembrana sobre el piso como sistema de contención en el “Almacén de Residuos y Materiales Peligros Nazca”: a) “Almacén de transformadores antiguos”, b) “Almacén de materiales nuevos (Almacén 1)” y c) “Almacén de materiales nuevos (Almacén 2)”; y, en el “Almacén de Residuos y Materiales Peligros Pisco”: “Almacén transformadores usados – Almacén Pisco” y “Almacén de materiales peligrosos nuevos – Almacén Pisco”.

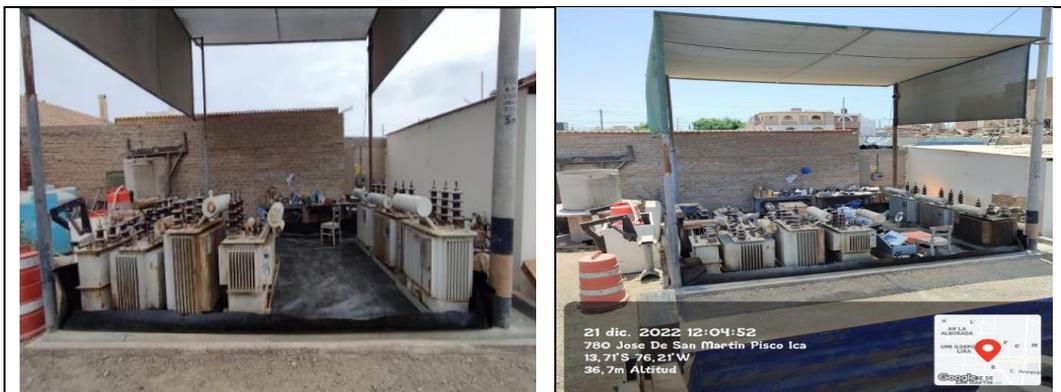
118. En relación con el “Almacén transformadores usados – Almacén Pisco” el administrado adjunta las siguientes imágenes que muestran el estado del almacén luego del reordenamiento e instalación de geomembrana:

Nota. Imágenes presentadas en los escritos con Registro N° 2022-E01-124297 y 2022-E01-130643

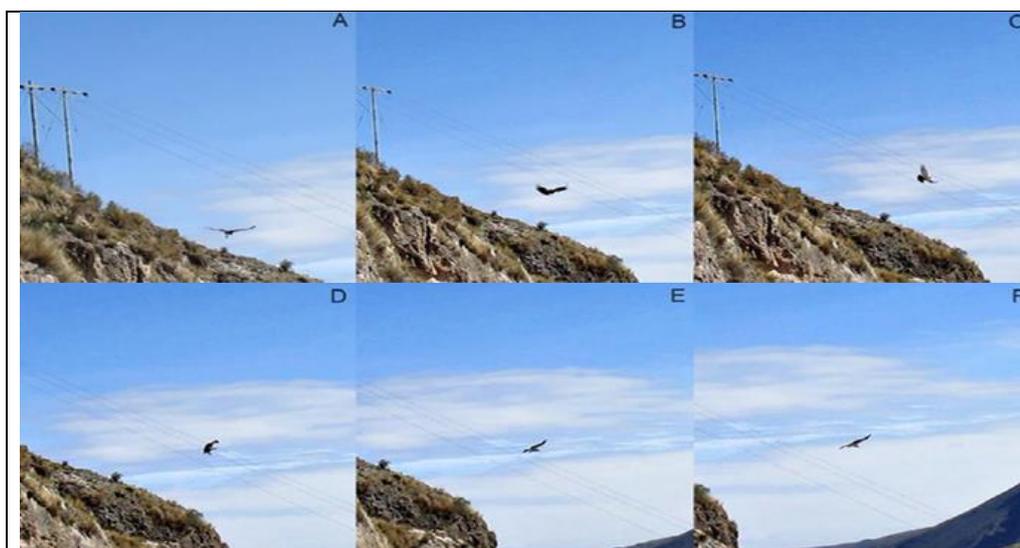
- Existe un registro audiovisual de la colisión de un individuo de cóndor andino (*Vultur gryphus*), acontecida el 21 de julio de 2014, alrededor de las 8:00 horas, con los cables de energía eléctrica del alimentador PU203, en el sector del “Mirador del Cóndor” en el valle del Sondondo, en las coordenadas geográficas (12°20'27”S / 73°54'36”O, 3400 m) (Ayala, Romero y Vargas, 2020)⁵⁹

Imagen N° 5 (75) del Informe de Supervisión: Secuencia de la colisión del Cóndor Andino (*Vultur gryphus*) con las líneas de transmisión eléctrica en el valle del Sondondo. Tomado de Ayala, Romero y Vargas (2020).
