Lima, 31 de julio del 2023

RESOLUCIÓN DIRECTORAL N° 1817-2023-OEFA/DFAI

EXPEDIENTE N° : 1982-2018-OEFA/DFAI/PAS
ADMINISTRADO : NEXA RESOURCES ATACOCHA S.A.A.¹
UNIDAD FISCALIZABLE : ATACOCHA
UBICACIÓN : DISTRITO DE SAN FRANCISCO DE ASÍS,
 PROVINCIA DE YARUSYACÁN, DEPARTAMENTO
 DE PASCO
SECTOR : MINERÍA
MATERIA : MULTA

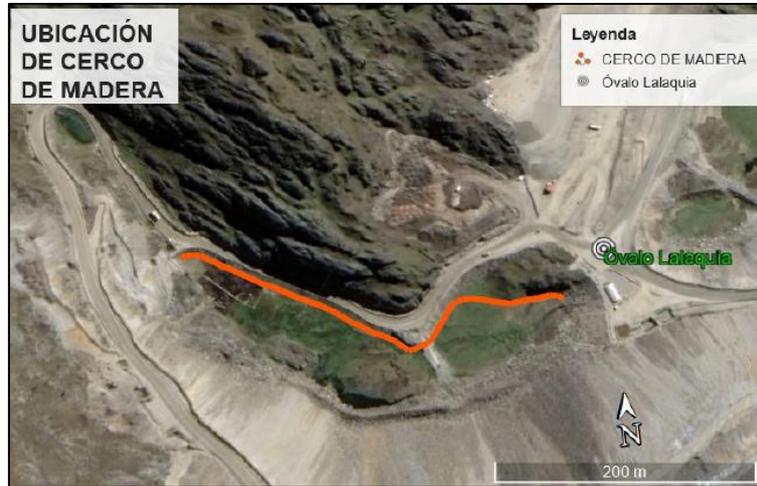
tuvo una longitud de 349 metros, y presentan un gráfico de la ubicación del cerco y fotografías con coordenadas UTM y fecha:

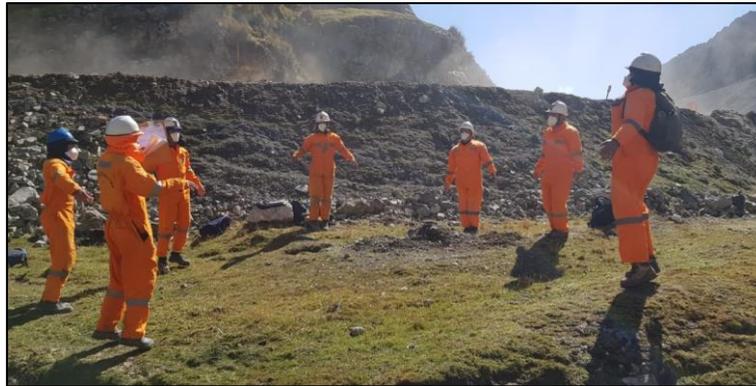
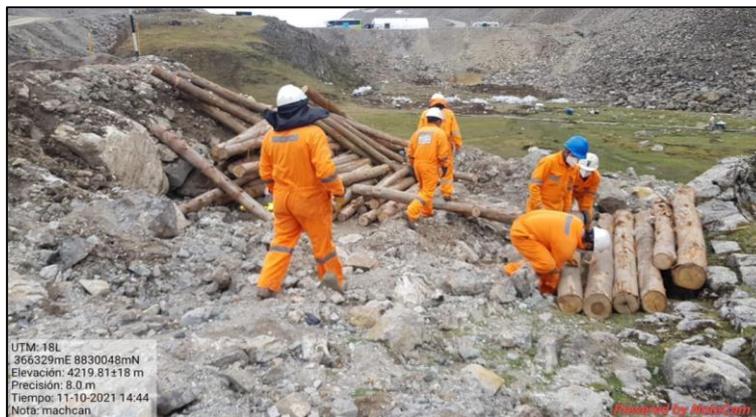
30. Asimismo, el administrado presenta fotografías donde se observa el proceso de implementación del referido cerco de madera:

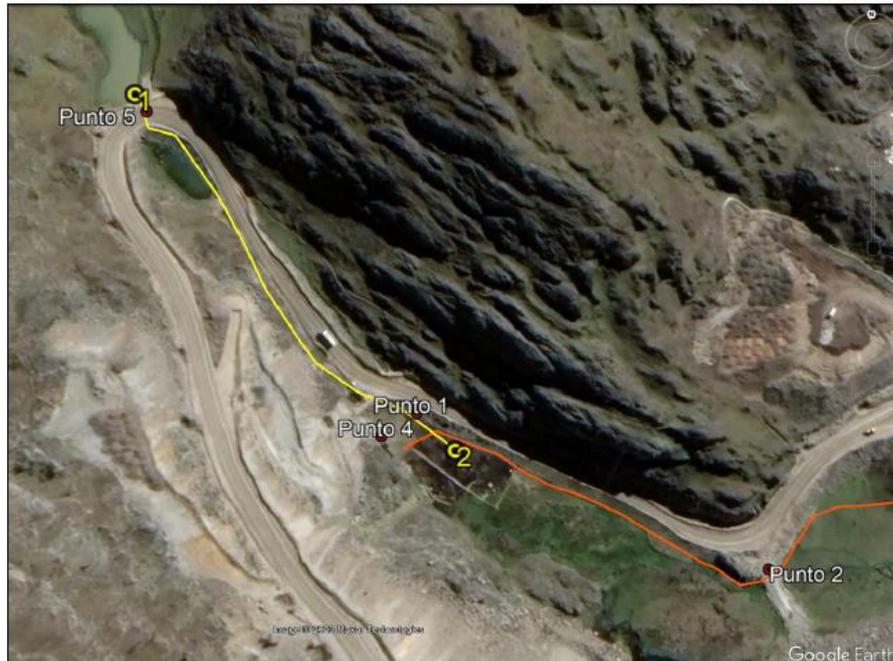
Imagen N° 5: Mapa de coordenadas en el Acta de Supervisión

Nota: Zona donde el material que conforma el talud de las vías de acceso al depósito de relaves Vaso Atacocha se deslizó entrando en contacto con el suelo adyacente a la vía y cauce de la quebrada Lalaquia (puntos 1, 2, 4 y 5) y zona con cerca de madera observada en la supervisión regular 2022.

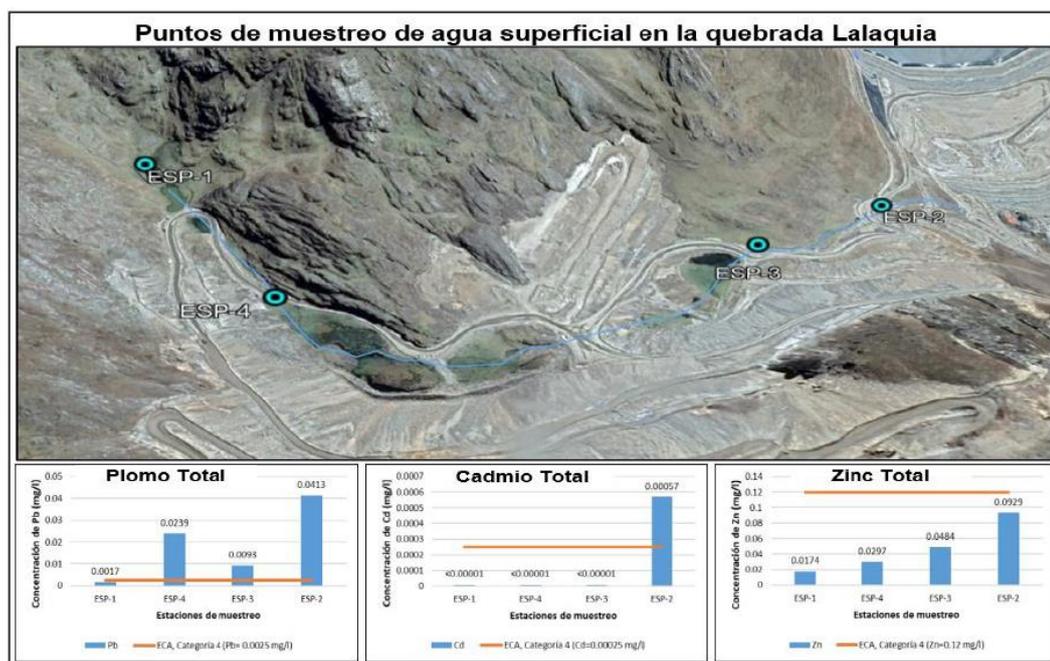
presentó una tendencia a incrementar en los puntos aguas abajo, principalmente en los parámetros Zinc total, Cadmio total y Plomo total. Asimismo, las concentraciones más altas de plomo, que a su vez excedieron el ECA Agua Cat 4, se registraron en los puntos ESP-4 (cercano al lugar donde se constató material del talud deslizado en dirección a la quebrada Lalaquia) y en el punto ESP-2 ubicado en el tramo final en la quebrada Lalaquia antes de su descarga a la quebrada Atacocha, en este último punto, además la concentración de Cadmio total también excedió el ECA Agua Cat 4, conforme se muestra a continuación:

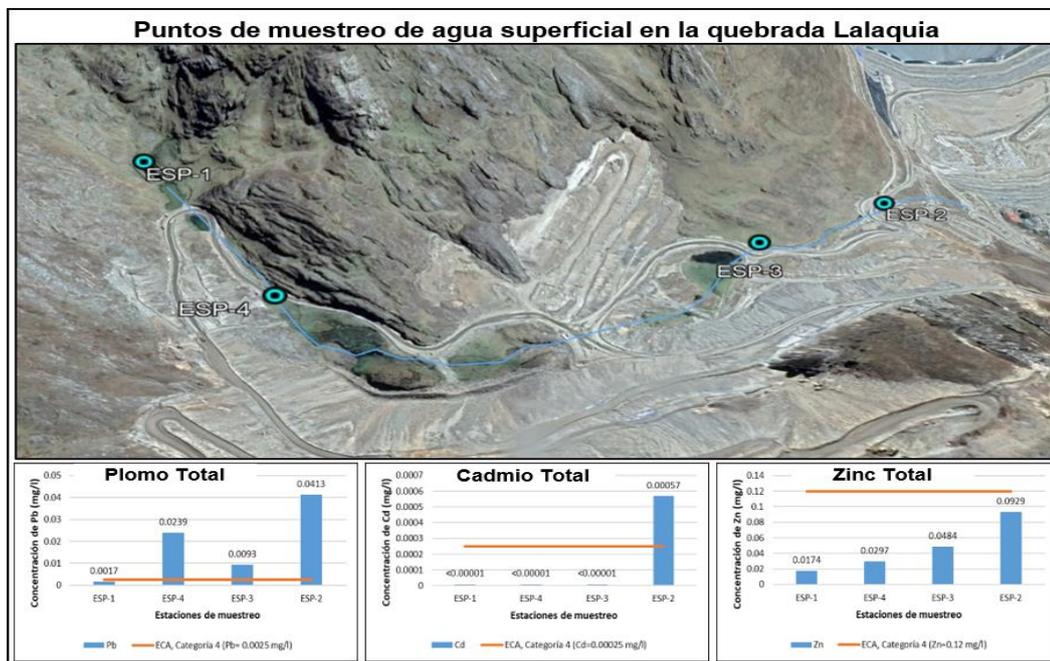
Imagen N° 7

88. Se tomaron muestras de agua superficial en 4 puntos de la quebrada Lalaquia (ESP-1, ESP-2, ESP-3 y ESP-4), de donde se desprende que la concentración de metales presentó una tendencia a incrementar en los puntos aguas abajo, principalmente en los parámetros Zinc total, Cadmio total y Plomo total. Asimismo, las concentraciones más altas de plomo, que a su vez excedieron el ECA Agua Cat 4, se registraron en los puntos ESP-4 (cercano al lugar donde se constató material del talud deslizado en dirección a la quebrada Lalaquia) y en el punto ESP-2 ubicado en el tramo final en la quebrada Lalaquia antes de su descarga a la quebrada Atacocha, en este último punto, además la concentración de Cadmio total también excedió el ECA Agua Cat 4, conforme se muestra a continuación:
