Organismo de Evaluación y
Fiscalización Ambiental - OEFA

RESOLUCIÓN DIRECTORAL N° 1808-2023-OEFA/DFAI

EXPEDIENTE : 0921-2022-OEFA-DFAI-PAS
ADMINISTRADO : MUNICIPALIDAD PROVINCIAL DE
CHANCHAMAYO¹
UNIDAD FISCALIZABLE : INFRAESTRUCTURA DE DISPOSICION FINAL Y
PLANTA DE RECUPERACION Y TRATAMIENTO DE
RESIDUOS SOLIDOS DE LA CIUDAD DE LA
MERCED.
UBICACIÓN : DISTRITO DE LA MERCED, PROVINCIA DE
CHANCHAMAYO Y DEPARTAMENTO DE JUNIN
SECTOR : RESIDUOS SOLIDOS
MATERIA : RESPONSABILIDAD ADMINISTRATIVA SIN
MEDIDA CORRECTIVA
MULTA

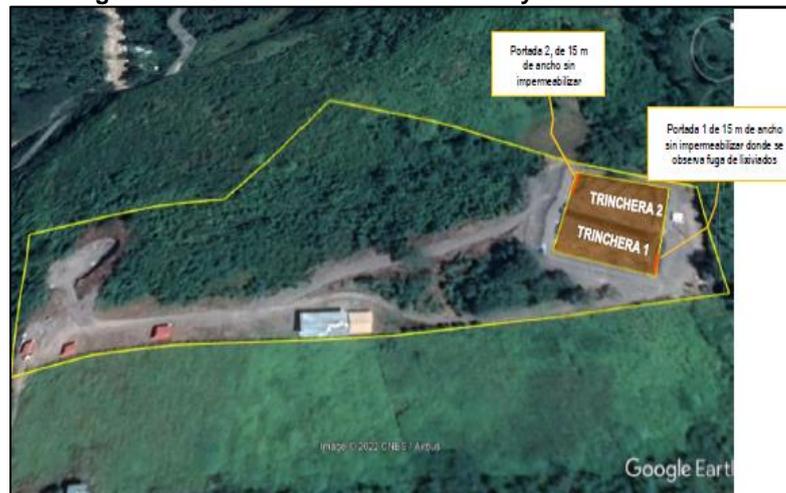
Imagen N° 2: Ubicación de la trinchera 1 y trinchera 2

38. Las trincheras se encuentran constituidas por gaviones de piedra de aproximadamente 3.5 m de altura, dichas trincheras están recubiertas con

geomembrana de alta densidad y abarcando la parte posterior de los gaviones, no obstante, cuentan con dos lados de 15 metros de ancho por 3 m de alto aprox. sin gaviones y sin impermeabilizar, esto se explica debido a que dichas áreas, eran las portadas de acceso de maquinaria pesada y carros compactadores, cuando se operaba bajo el método trinchera La primera portada de 15 m de ancho se ubica en la trinchera 1, esquina Este de la plataforma, y la segunda portada de 15 m de ancho se ubica en la trinchera 2, en la esquina Oeste de la plataforma.

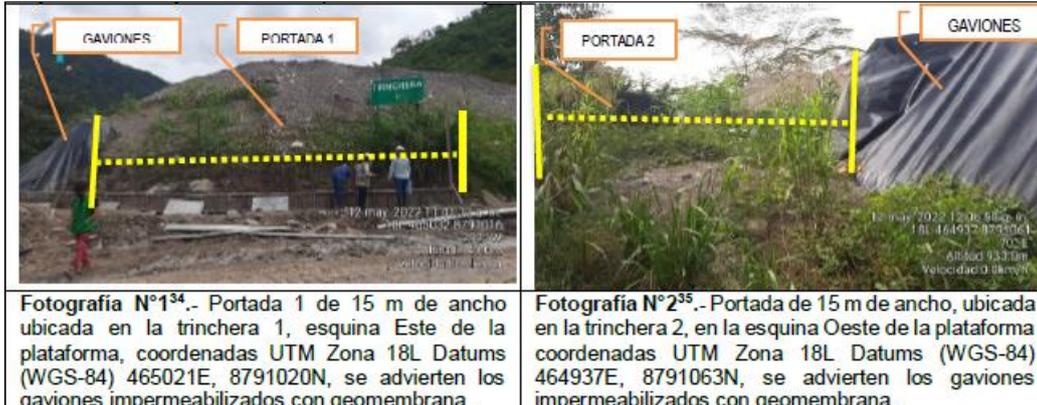
Imagen N° 3: Ubicación de la trinchera 1 y trinchera 2

Fotografía N°1³⁴.- Portada 1 de 15 m de ancho ubicada en la trinchera 1, esquina Este de la plataforma, coordenadas UTM Zona 18L Datums (WGS-84) 465021E, 8791020N, se advierten los gaviones impermeabilizados con geomembrana.

Fotografía N°2³⁵.- Portada de 15 m de ancho, ubicada en la trinchera 2, en la esquina Oeste de la plataforma coordenadas UTM Zona 18L Datums (WGS-84) 464937E, 8791063N, se advierten los gaviones impermeabilizados con geomembrana.

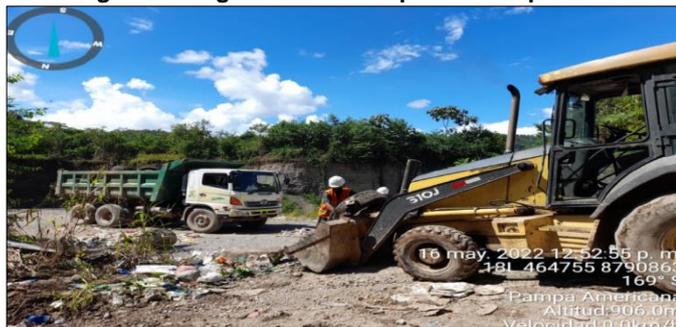
Imagen N° 6: Registro fotográfico de la limpieza de la poza de lixiviados N°1

66. Cabe indicar que, la extracción de suelo mezclado con residuos sólidos se realizó con retroexcavadora y tractor sobre oruga CATERPILLAR D5K – XL; y, el transporte, con volquete, tal como se muestra en las siguientes fotografías:

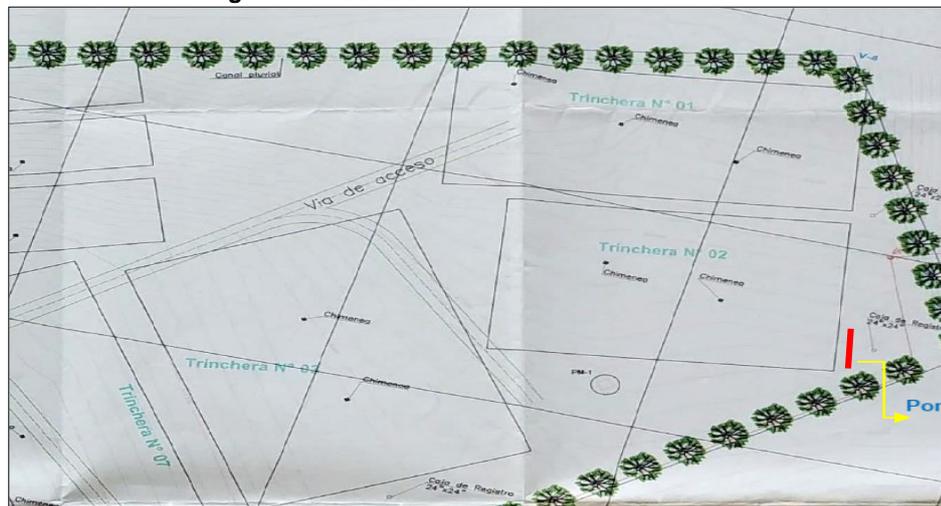
Imagen N° 7: Ubicación de la Portada N°1

77. En el Informe de Supervisión N° 76-2022-DSIS-CRES, la DSIS hace referencia a la fuga de lixiviados provenientes de la Trinchera N° 1.
78. Al respecto, según el Plano de Distribución General, la Portada N° 1 de coordenadas UTM Zona 18L 465021E, 8791020N (señaladas en el Numeral 9 del Acta de Supervisión 52-2022-DSIS-CRES) se ubica de la siguiente forma:

79. En ese sentido, la fuga de lixiviados estaría proviniendo de la Trinchera N° 02, precisado ello, esta autoridad realizará el análisis respecto a la trinchera N° 02.

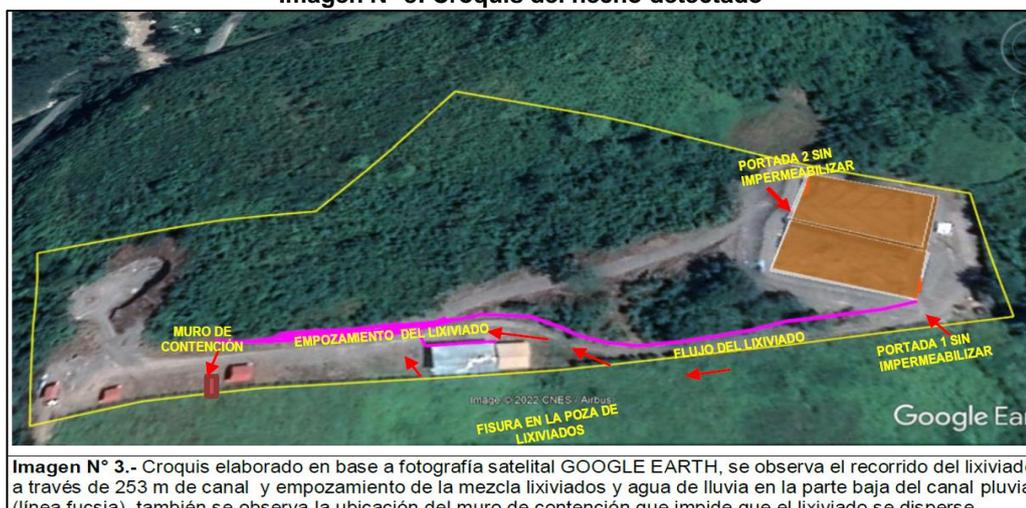
Imagen N° 8: Croquis del hecho detectado

84. Por otro lado, indica que se observó una fisura en la poza de lixiviados a la altura de uno de los drenes de descarga, en coordenadas UTM Zona 18L Datums (WGS-84) 464914E, 8790911N, en la esquina al Nor Oeste de la poza. El administrado manifestó que el citado dren habría estado inhabilitado debido a la fisura; y, que no realizó oportunamente la recirculación, por lo que el volumen de lixiviados superó la altura del dren y de su fisura, produciéndose el derrame, discurriendo los lixiviados en línea recta por aprox. 25 m del canal de escorrentía de la cancha de compostaje, llegando a un dren de desfogue, descargando y empozándose en el canal de escorrentía, tal como se muestra en el siguiente croquis:

Imagen N° 3.- Croquis elaborado en base a fotografía satelital GOOGLE EARTH, se observa el recorrido del lixiviado a través de 253 m de canal y empozamiento de la mezcla lixiviados y agua de lluvia en la parte baja del canal pluvial (línea fucsia), también se observa la ubicación del muro de contención que impide que el lixiviado se disperse

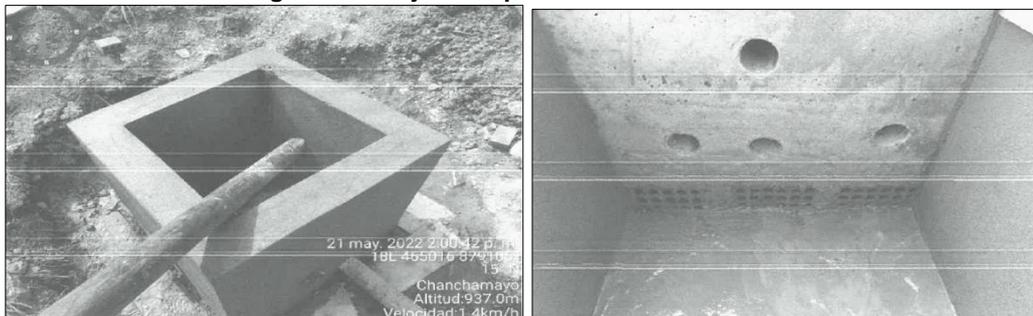
Imagen N° 9: Caja de Captación de lixiviados

90. El Informe N° 0341-2022-SGLP-GSP/MPCH, también indica que, para mayor eficiencia en el control del escurrimiento de lixiviados, en las bases de los taludes de las trincheras N°1 y N°2 se han construido muros de contención de lixiviados, que desde su base presentan una capa impermeable de suelo arcilloso, cubierto de geotextil en base y cuerpo del muro, sobre el que se han colocado piedras de río con la finalidad de filtrar los lixiviados. En la parte final de los muros de contención se instaló un tubo de PVC de 4" para el transporte de los lixiviados hacia la red colectora, para ello han construido tres (03) cajas de captación e inspección de lixiviados de 0.80 m de largo por ancho y alto, con un espesor de 15 cm de concreto armado, en las portadas de las trincheras N° 1 y N°2 a fin de encausar y conducir los lixiviados captados a través de los muros de contención, conectando con una tubería al pozo de lixiviados.

93. Si bien el administrado construyó cajas de registro e inspección de lixiviados con el propósito de controlar el acopio de los lixiviados generados en las trincheras; sin embargo, no habría acreditado la instalación de los tramos faltantes, reparación y/o mantenimiento de la red de drenaje de lixiviados, que habría colapsado y tendrían deficiencias por lo que en el presente caso se evidenció la fuga de lixiviados de la celda debido a la inadecuada colección y conducción de lixiviados.

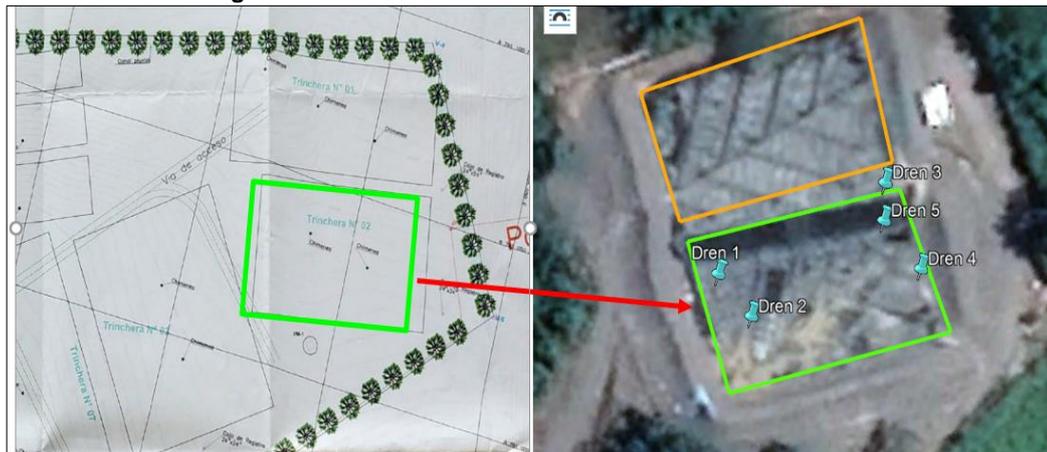
Imagen N° 12: Ubicación de los drenes de evacuación

112. En el Informe de Supervisión N° 76-2022-DSIS-CRES, la DSIS hace referencia a la ubicación de los drenes de evacuación en la Trincheras N° 1.
113. Al respecto, las coordenadas de los drenes de evacuación a los que hace referencia, se trasladaron al Google Earth, donde los puntos se ubican en la **Trincheras N° 2**, tal como se puede observar en comparación con el Plano de Distribución General establecido en el EIA-sd.

114. En ese sentido, los drenes de evacuación se encuentran en la Trincheras N° 2, precisado ello, esta Autoridad Instructora realizará el análisis respecto a la trincheras N° 2.
115. Habiéndose definido el compromiso ambiental del administrado, se procede a analizar si esta fue incumplida.
- c) **Análisis del hecho imputado N° 5:**

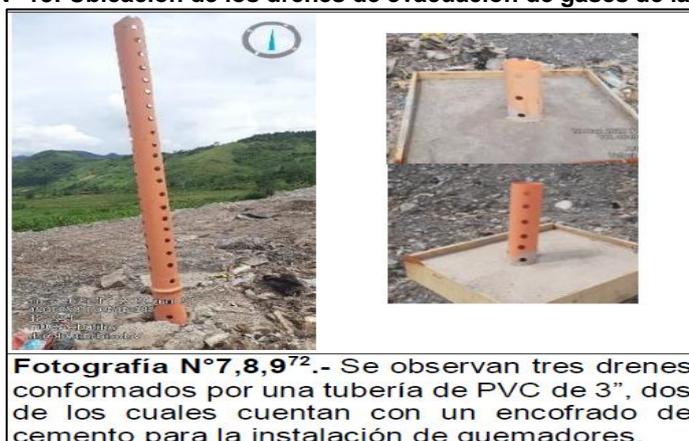
Imagen N° 13: Ubicación de los drenes de evacuación de gases de la Celda N°2

118. Las evidencias del hecho imputado se observan en el registro fotográfico proporcionado por la DSIS:

119. De las fotografías, se advierte que no se observó las chimeneas o drenes con una sección de 60 cm x 60 cm; fabricados de listones de madera de 2" de espesor,

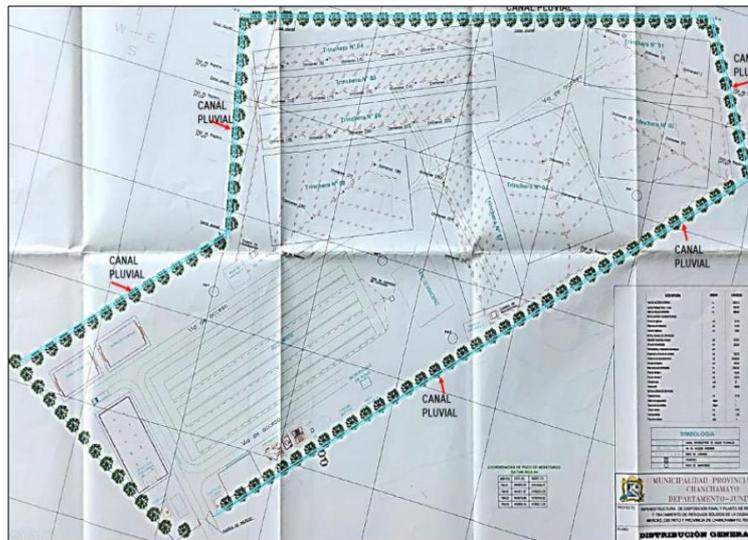
Imagen N° 15: Ubicación del canal pluvial perimétrico de la infraestructura

134. El canal pluvial en el perímetro de la infraestructura se trazó de celeste en el Plano de Distribución General del EIA-sd, tal como se muestra a continuación:

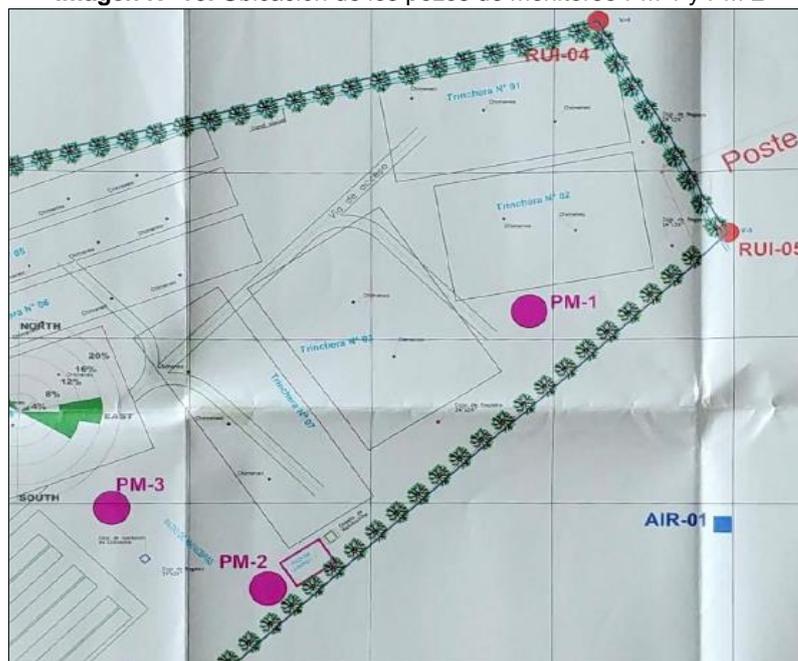
Imagen N° 16: Ubicación de los pozos de monitoreo PM-1 y PM-2

153. De acuerdo al numeral 15 del acápite 2 “Hechos o funciones verificadas” del Acta de la Supervisión, la DSIS indica que, durante el recorrido realizado por el equipo supervisor observó que el administrado no cuenta con los pozos de monitoreo de fuga de lixiviados (PM1 y PM-2).

Implementar medidas de prevención en la infraestructura de disposición final, a efector de detectar fugas de lixiviados a través de la instalación de dos 02 pozos de monitoreo de aguas subterráneas, ubicados en las coordenadas UTM Zona 18L (WGS84) 8791008.47N 464993.53E y 8790924.28N, 464921.87E de conformidad con lo establecido en el Instrumento de Gestión Ambiental.

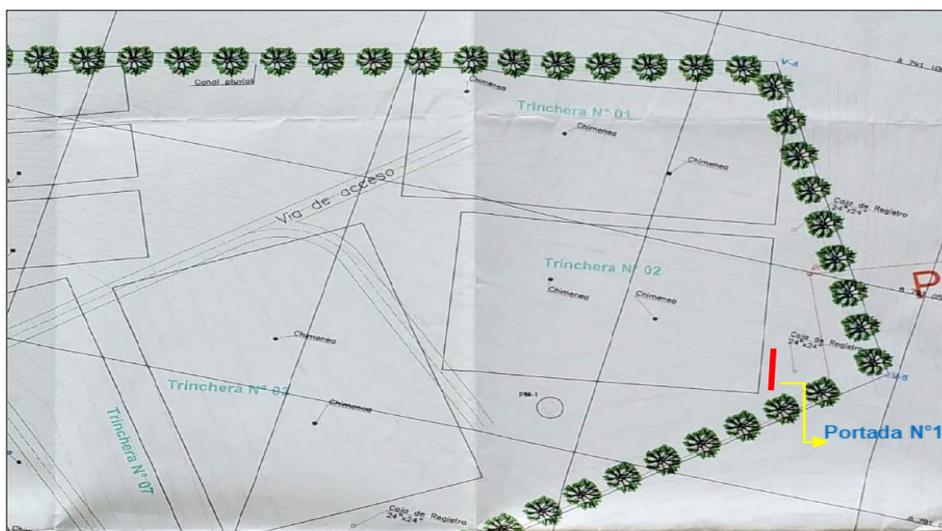
Imagen N° 20: Ubicación de la Portada N°1

193. De acuerdo al numeral 4 del acápite 2 “Hechos o funciones verificadas” del Acta de la Supervisión, la DSIS indica que, observó el derrame o fuga de lixiviados procedentes de la trinchera N°2 y poza de almacenamiento de lixiviados, la fuga de lixiviados se observó por la Portada N° 1 de coordenadas UTM Zona 18L 465021E, 8791020.

195. En ese sentido, la fuga de lixiviados estaría proviniendo de la Trinchera N° 2, precisado ello, esta Autoridad Instructora realizará el análisis respecto a la trinchera N° 02.
196. Al respecto el administrado señala que no cuenta con un plan de emergencias, no obstante, ha realizado actividades orientadas a mitigar el derrame de lixiviados en la celda, construyendo el muro de contención tanto en la celda de disposición final como en el canal pluvial, no obstante, aún no realizan la limpieza de la zona afectada y no han elaborado el reporte de emergencia.
197. La DSIS en el Informe de Supervisión señaló que, el administrado realizó actividades de contingencia orientadas a mitigar el derrame de lixiviados en la celda, construyendo el muro de contención tanto en la celda de disposición final como en el canal pluvial:
