Organismo de Evaluación y
Fiscalización Ambiental - OEFA

RESOLUCIÓN DIRECTORAL Nº 01751-2022-OEFA/DFAI

EXPEDIENTE Nº : 0382-2022-OEFA/DFAI/PAS
ADMINISTRADO : MINERA LA ZANJA S.R.L.¹
UNIDAD FISCALIZABLE : LA ZANJA
UBICACIÓN : DISTRITO DE PULÁN, PROVINCIA DE SANTA CRUZ
: DE SUCCHABAMBA, DEPARTAMENTO DE
CAJAMARCA
SECTOR : MINERÍA
MATERIA : RESPONSABILIDAD ADMINISTRATIVA
: MULTA

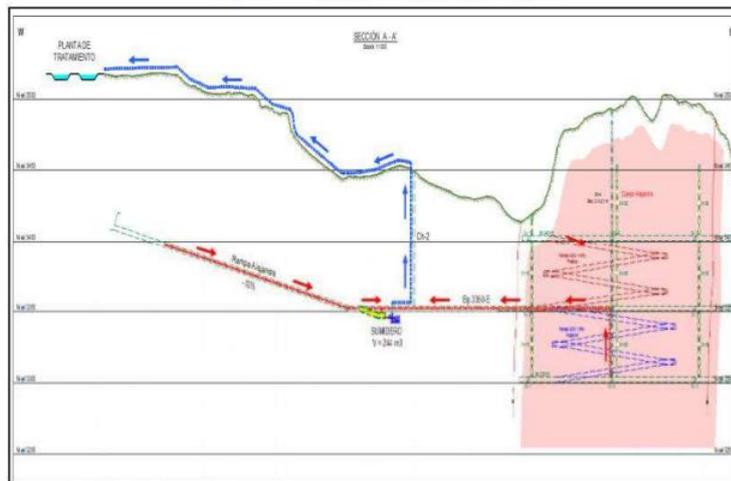
Figura N° 5.5. Manejo de Aguas subterráneas

Fuente: Minera La Zanja SRL

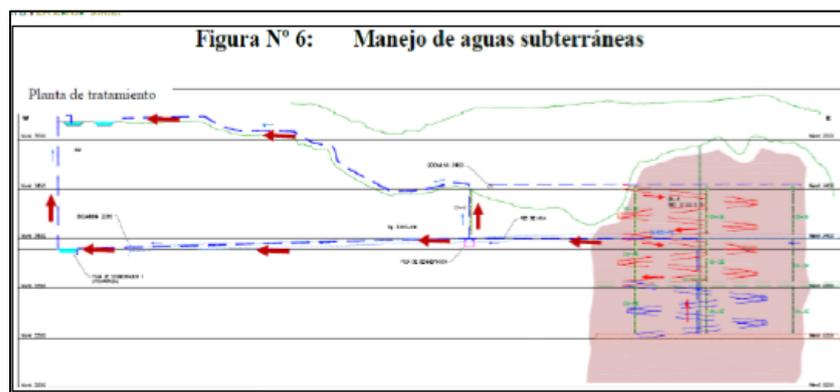
- (iii) Del texto anterior, se resalta que dicho instrumento menciona para el manejo de aguas, que las mismas serán derivadas por interior mina directamente a la planta de tratamiento de aguas ácidas o a las pozas de sedimentación a construirse en superficie (Nv. 3384), y de estas enviarlas a la planta de tratamiento de aguas ácidas, lo cual aprueba dos opciones, ser derivadas directamente a la PTAA o ser derivada a las pozas de sedimentación en superficie y luego ser enviadas a la PTAA, ello se puede observar a su vez en la figura N° 6 Manejo de Aguas Subterráneas de dicho estudio:

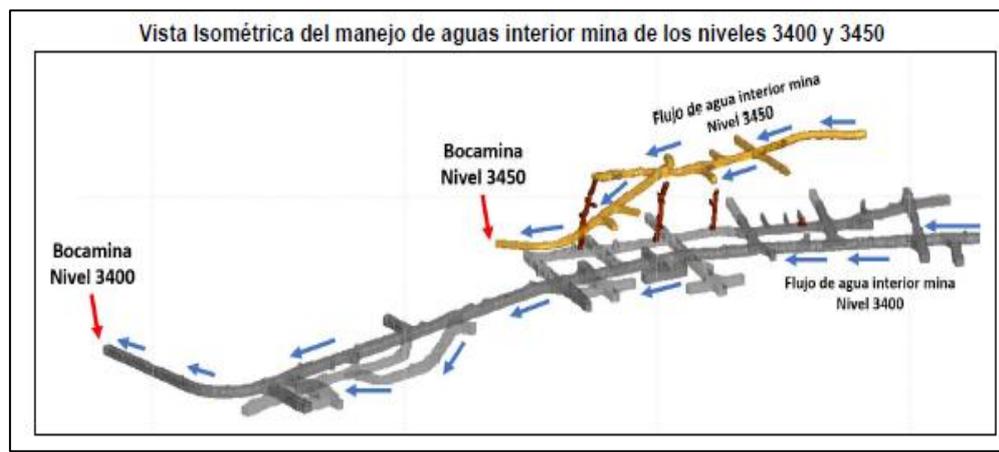
- (iv) Agrega, que debido a que no se ejecutó el desarrollo de todas las labores propuestas (de un total de 5 574 m aprobados se ejecutó aproximadamente 2577.30 m en el nivel 3400 y 480.94 en el nivel 3450, no ejecutándose los niveles propuestos 3350 y 3300), la chimenea CH-2 no conectó a superficie, realizando el manejo de aguas de acuerdo a la segunda opción aprobada en el ITS de la VIII MEIAsd 2014, es decir, las aguas son derivadas a las pozas de sedimentación en superficie (ubicadas en el tajo San Pedro Sur) y luego son enviadas a la PTAA, lo cual fue verificado por el OEFA en la Supervisión Regular 2021, en la siguiente vista isométrica se observa el manejo de aguas interior mina:

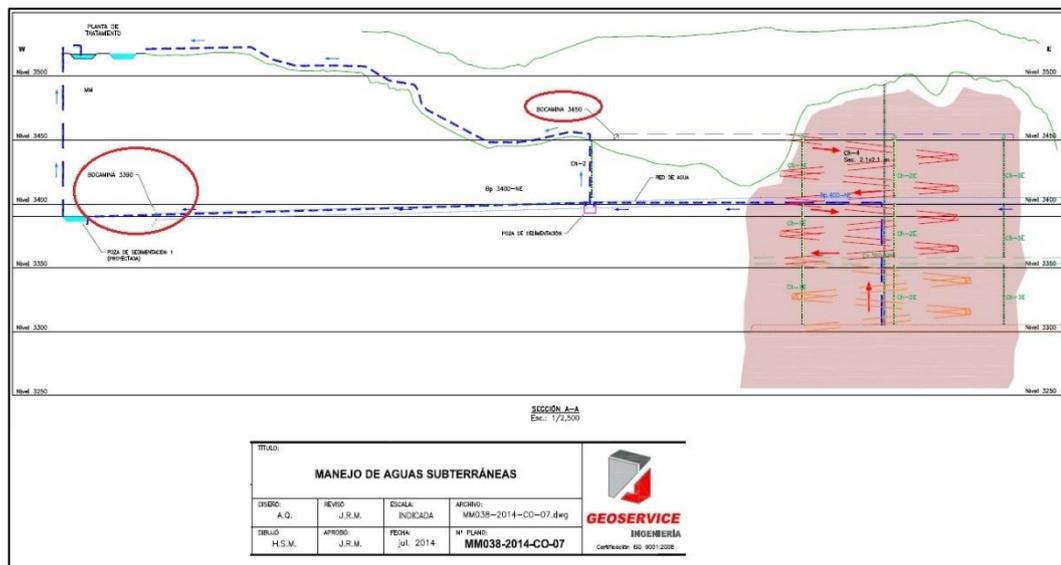
bocamina Nv. 3390 (Nv. 3400) tendría la salida de drenaje de interior mina, mientras que en la bocamina Nv. 3450 no se estableció salida de drenaje mina, toda vez que este saldría a través de la chimenea CH-2 o mediante interior mina a través de la bocamina Nv. 3390 (Nv. 3400), lo mencionado de acuerdo al siguiente detalle:

39. En esa misma línea, del citado plano se evidencia las bocaminas del Nv. 3450 y Nv. 3390 (Nv. 3400). Respecto a la bocamina Nv. 3450 no se establece que a través de esta exista salida de drenaje de interior mina, sino que su salida será a través de la chimenea CH-2, por su parte, en relación a la bocamina Nv. 3390 (Nv. 3400) se establece salida de drenaje interior mina para luego ser conducido hacia la poza de sedimentación proyectada en superficie. Es decir, el manejo de interior mina del Nivel 3450 hacia la planta de tratamiento de aguas ácidas se daría (i) directamente a través de la chimenea CH-2 o (ii) a través de interior mina saliendo a través de la bocamina Nv. 3390 (Nv. 3400) hacia las pozas de sedimentación y posteriormente hacia la planta de tratamiento.

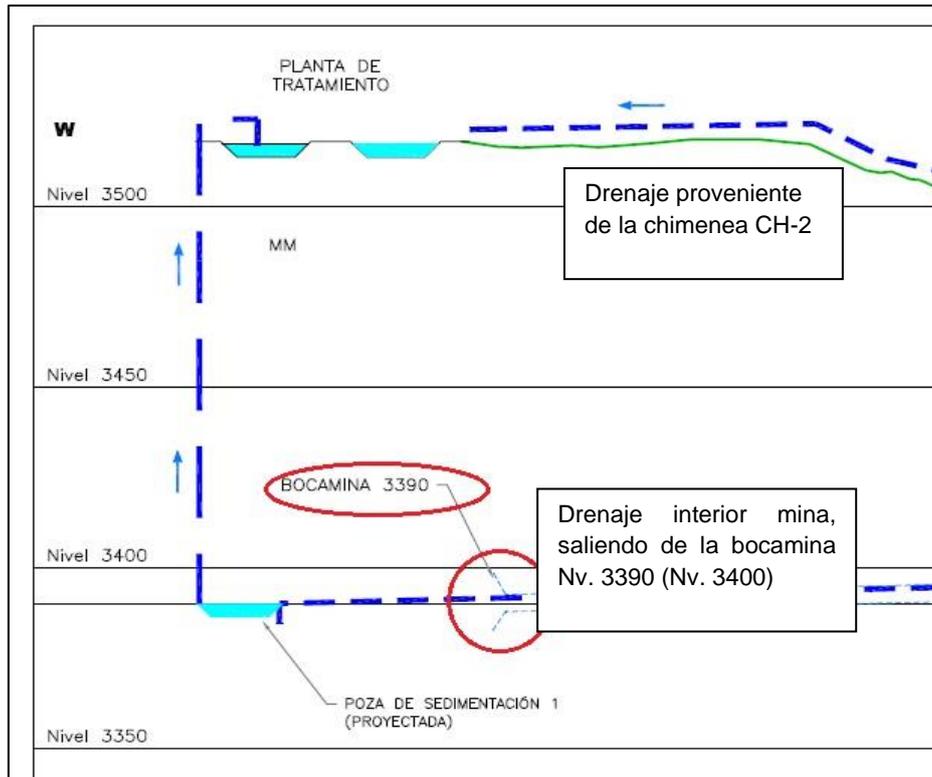
se daría a través de la bocamina Nv. 3390 (Nv. 3400) hacia la poza de sedimentación y posteriormente hacia la planta de tratamiento de aguas ácidas, lo mencionado de acuerdo al siguiente detalle:

Fuente: Extracto plano MM038-2014-CO-07 "Manejo de Aguas Subterráneas" de ITS de la VIII MEIAsd 2014

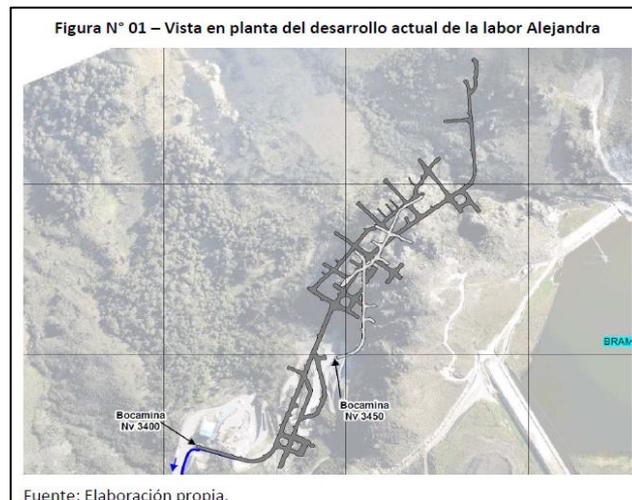
51. De otro lado, en el escrito de descargos N° 2, el administrado alegó lo siguiente:
- (i) Según lo mencionado en los instrumentos ambientales de "exploraciones" citados por el OEFA en el Informe Final, se ejecutó aproximadamente el 50% de las labores aprobadas, las cuales tienen un desarrollo horizontal en los niveles 3450 y 3400, como se muestra en la figura N° 1, siendo que aún no se han desarrollado las labores verticales que conectarían ambos niveles.

- (ii) Así mismo, tal como se ilustra en la figura 6 citada en el Informe Final, se ha implementado los sistemas de conducción de aguas desde los niveles 3450 y 3400 hacia el sistema de tratamiento de aguas ácidas, a través de la poza 16; sin embargo, para alcanzar la configuración final del sistema de conducción de aguas provenientes de ambas galerías, se debe primero completar con el laboreo y conectar ambos niveles, mientras no se culminen las actividades de las labores verticales indicadas en la figura 6, no se podrá alcanzar aún la configuración de manejo de aguas final, la cual corresponde a la derivación de todas las galerías. Se entiende que el diseño mostrado en la figura N° 6 citada en el Informe Final corresponde al diseño final de las labores subterráneas de exploración, el cual aún no se ha completado, reiterando que, no se realizó el

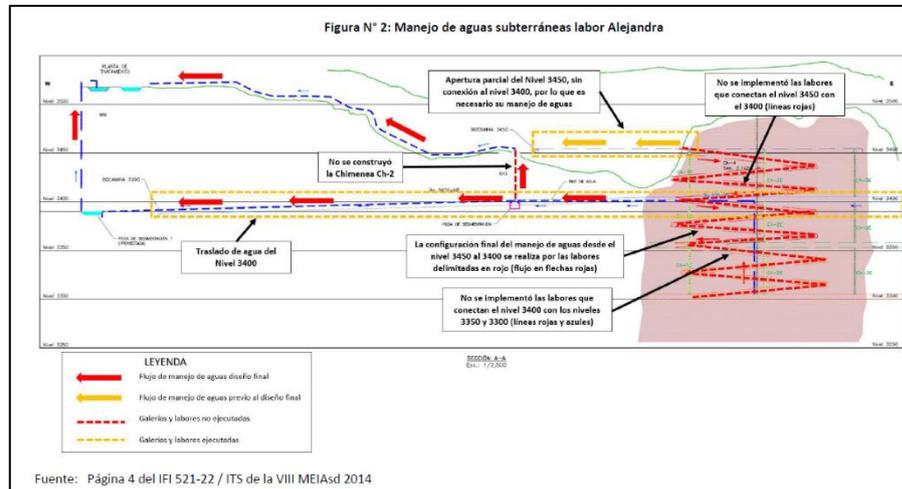
desarrollo para la conexión del nivel 3450 al nivel 3400. Dicho detalle se muestra a continuación:

- (iii) En concordancia con lo mostrado en la figura N° 2, se puede observar que el manejo final de las aguas provenientes del nivel 3450 se realizaría a través del desarrollo vertical que conecta el nivel 3450 con el nivel 3400, sin embargo, este desarrollo vertical no se implementó, el avance de los trabajos de exploración subterránea se muestra en la figura N° 1, por lo que no es técnicamente posible realizar el manejo de aguas desde el nivel 3450 hacia el nivel 3400, y posteriormente hacia las pozas en superficie por la chimenea CH2.

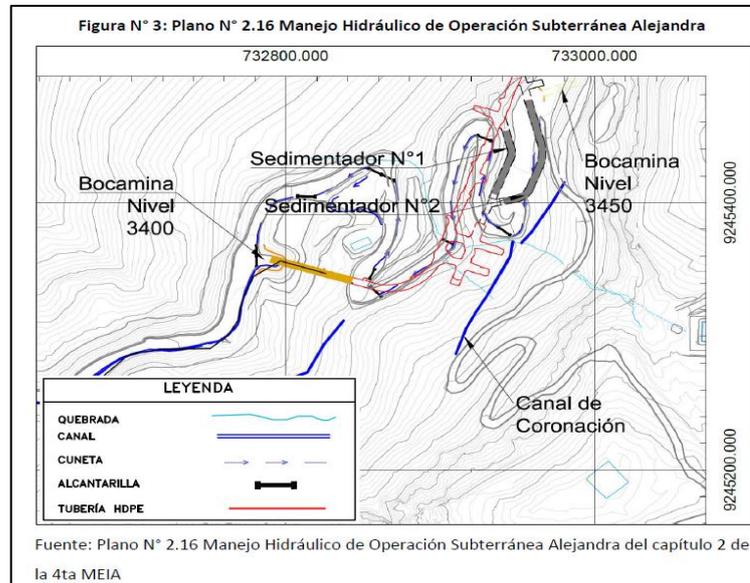
MEIAd La Zanja 2016, en la siguiente figura se muestra el manejo de aguas del tramo en discusión:

(xiv) Por lo mostrado en la figura N° 3, se puede observar que, sí se considera el flujo proveniente del nivel 3450 al nivel 3400 a través de una cuneta / canal y con existencia de alcantarillas en las curvas, en el instrumento ambiental vigente, lo cual fue evidenciado por el OEFA.

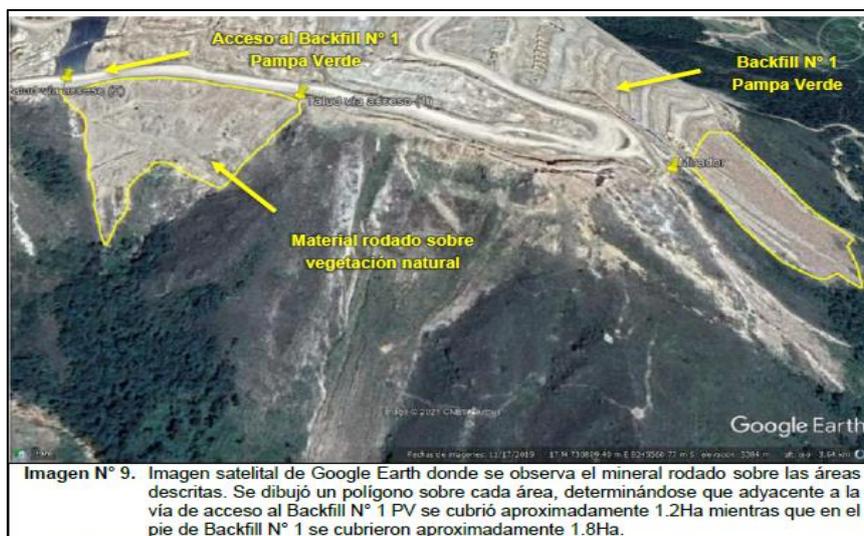
79. De lo señalado, se evidencia que la acumulación de material rodado abarca una extensión aproximada de 1.2 ha adyacente a la vía de acceso y un área aproximada de 1.8 ha al pie de Backfill N° 1, tal como se muestra a continuación:

87. Por tanto, se concluye que el administrado no habría adoptado las medidas de prevención y control necesarias a efectos de evitar un posible daño al ambiente, en la medida que, se observaron áreas de vegetación natural que estaban cubiertas por material de rodadura proveniente del Tajo Pampa Verde (lado sur), la vía de acceso Backfill N° 1 Pampa Verde y el Backfill N° 1 Pampa Verde; siendo que, dicho material presenta el potencial de generar drenaje ácido que podría llegar hacia la quebrada El Cedro.

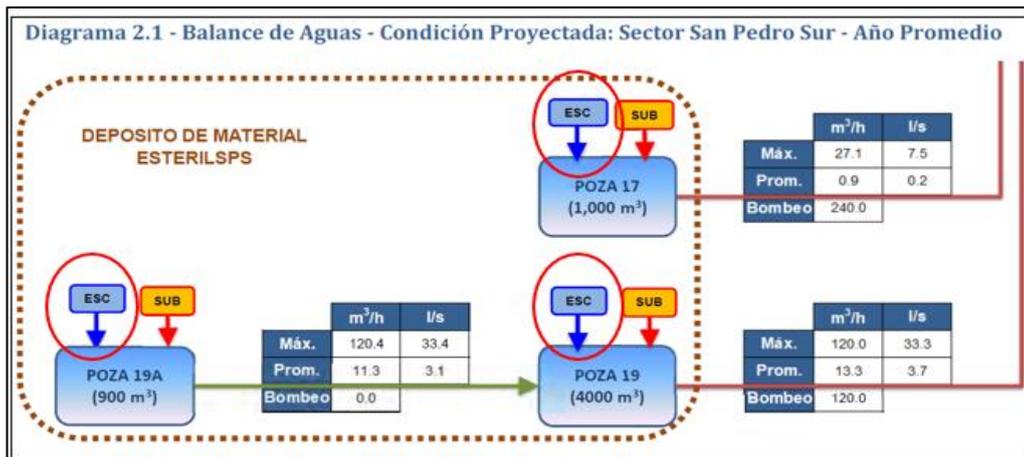
- 118. En esa misma línea, en el Anexo 9.5 del referido ITS, se advierte los diagramas de balance de aguas proyectadas en un año promedio y en época húmeda, el cual contempla el DME San Pedro Sur cuyo balance de aguas considera la captación de aguas de escorrentía en las pozas N° 17 y N° 19, las cuales son enviadas y tratadas finalmente en la PTAA, no se advierte flujo de salida de agua superficial (agua de no contacto) hacia el ambiente, esto de acuerdo al siguiente detalle:

Fuente: Extracto Diagrama 2.1 Balance de aguas, condición proyectada Sector San Pedro Sur – Año Promedio, Tercer ITS La Zanja 2018.

119. De las imágenes precedentes, se advierte los balances de agua tanto en un año promedio como un año húmedo, en donde las pozas que comprende el sistema de manejo de aguas del DME San Pedro Sur tienen como ingreso aguas de escorrentía, asimismo, no se evidencia flujo de salida en dicho balance que sea descargado hacia el ambiente de aguas de no contacto, por lo que, es posible concluir que la tubería detectada durante la Supervisión Regular 2021 no se encuentra contemplada en un instrumento de gestión ambiental.
120. Sin perjuicio de ello, la AEIA La Zanja 2021 en relación al DME San Pedro Sur indica lo siguiente:

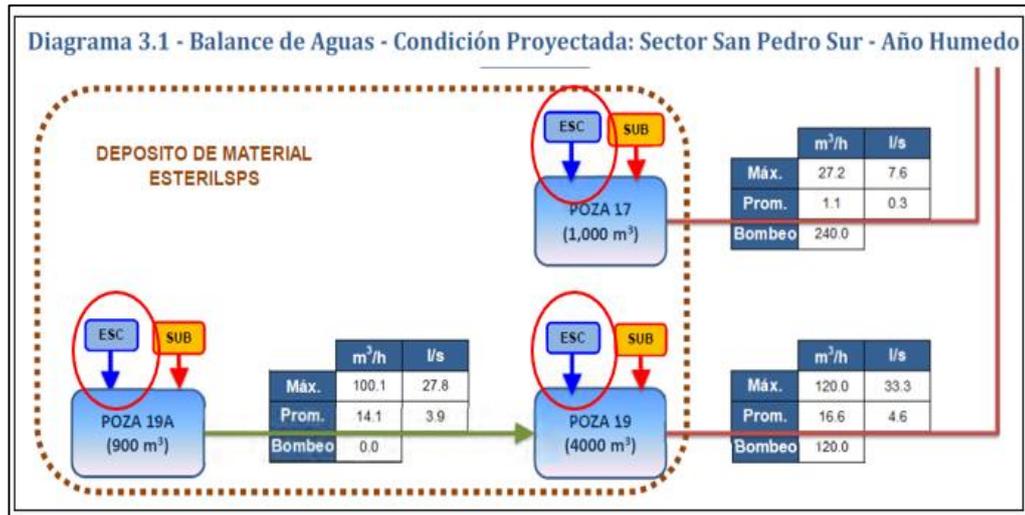
Fuente: Extracto Diagrama 3.1 Balance de aguas, condición proyectada Sector San Pedro Sur – Año Húmedo, Tercer ITS La Zanja 2018.

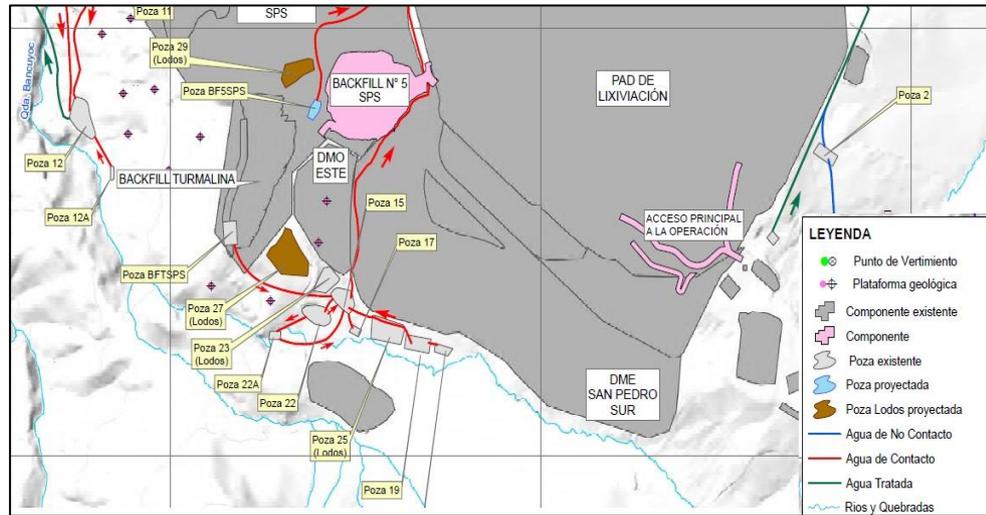
121. De lo señalado en la AEIA La Zanja 2021, en el Plano N° 1-7.39 Manejo de Aguas, se advierte el manejo de aguas de contacto y no contacto, en el cual no se contempla descarga de aguas hacia la quebrada Bancuyoc, ello, guarda concordancia con lo señalado en el Tercer ITS La Zanja 2018; por tanto, se confirma que la tubería de 40 pulgadas de diámetro aproximadamente, que capta aguas del raincoat del DME San Pedro Sur que descarga posteriormente a la quebrada Bancuyoc no se encuentra contemplada en un instrumento de gestión ambiental.
122. Por lo anterior, esta Dirección ratifica los argumentos y análisis efectuados por la SFEM en la sección II.3 del Informe Final, que forma parte de la motivación en la presente Resolución; y, en consecuencia, se desvirtúa lo alegado por el administrado en el escrito de descargos N° 1.

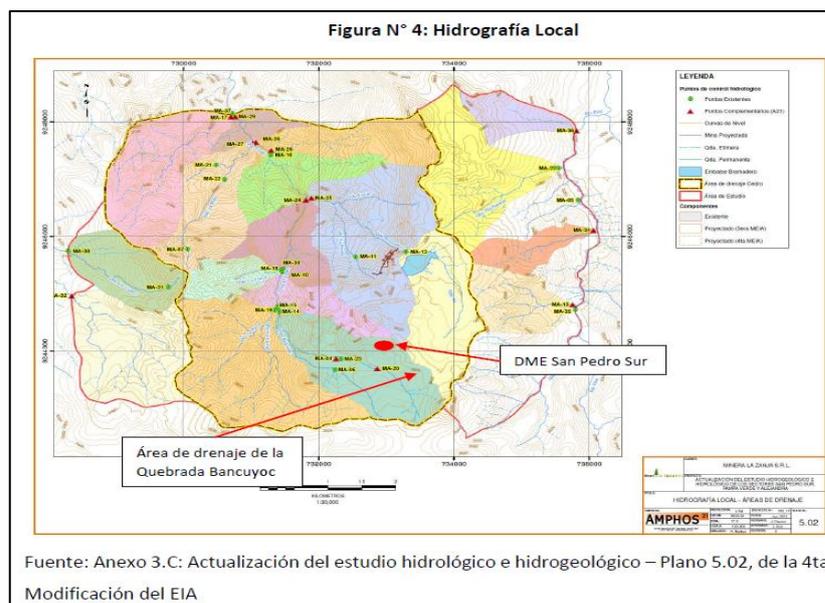
- (xx) De la revisión del Anexo 3.C: Actualización del estudio hidrológico e hidrogeológico – Plano 5.02, de la Cuarta MEIAd La Zanja 2016, se puede observar que el área de drenaje del agua de no contacto se determina en dicho estudio hidrológico, esta área de drenaje de lluvia en el sector del DME San Pedro es la quebrada Bancuyoc, tal como se muestra a continuación:

- (xxi) De lo señalado, se advierte que estaría respetando el área de drenaje del sector donde se ubica el DME San Pedro Sur y derivando el flujo de agua de no contacto hacia la quebrada Bancuyoc. En tal sentido, señala que la medida implementada corresponde a una mejora manifiestamente evidente, toda vez que como se ha indicado, en el subítem 5.5.2 etapa de operación del ítem 5.5. Descripción de impactos del capítulo 5 Caracterización de impactos ambientales de la Cuarta MEIAd La Zanja 2016, se menciona que al derivar una buena cantidad de aguas de no contacto, hacia los cuerpos de agua estos recibirán un mayor aporte de agua, con lo cual el caudal ecológico no se verá afectado, por el contrario se mantendrá la diversidad y abundancia de las comunidades plantónicas, bentos y perifitón, por lo que, de no derivar las aguas de no contacto hacia los cuerpos de agua naturales, estaría generando un impacto al caudal ecológico, asimismo, el hecho de tener esta tubería evita que se genere erosión del suelo y arrastre de sedimentos a la quebrada.

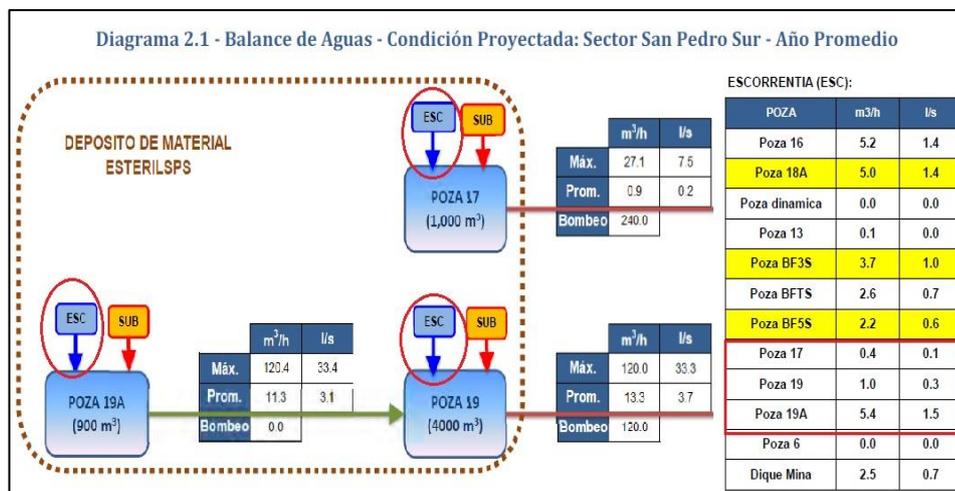
154. Al respecto, cabe señalar que las aguas de escorrentía están referidas a las aguas captadas a través de canales y cunetas que se encuentran en el DME San Pedro Sur, cuyas pozas de captación van de acuerdo a lo establecido en la Cuarta MEIAd La Zanja 2016, la cual se describe en el Anexo 2K Actualización del Balance Integral de Aguas MLZ el Planeamiento de Manejo de Aguas La Zanja respecto al DME San Pedro Sur sobre los flujos generados en las pozas N° 17 y N° 19, asimismo, del Tercer ITS La Zanja 2018 en los diagramas 2.1.- Balance de agua – Condición Proyectada: San Pedro Sur – Año Promedio y 3.1.- Condición Proyectada: San Pedro Sur – Año Húmedo, no se advierte flujo de salida de agua superficial (agua de no contacto) hacia el ambiente, adicionalmente, describe el caudal del agua de escorrentía que ingresa a las pozas, esto de acuerdo al siguiente detalle:

Fuente: Extracto Diagrama 2.1 Balance de aguas, condición proyectada Sector San Pedro Sur – Año Promedio, Tercer ITS La Zanja 2018

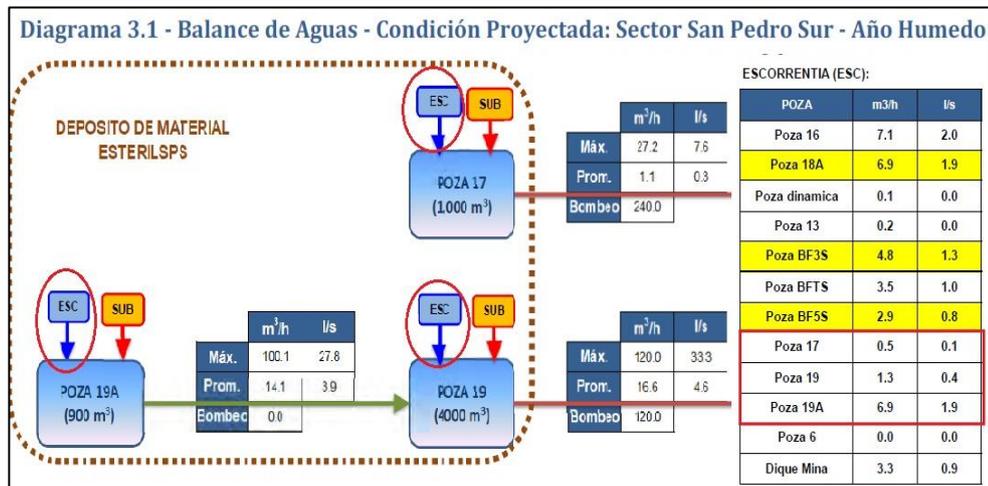
Fuente: Extracto Diagrama 3.1 Balance de aguas, condición proyectada Sector San Pedro Sur – Año Húmedo, 3 ITS La Zanja 2018

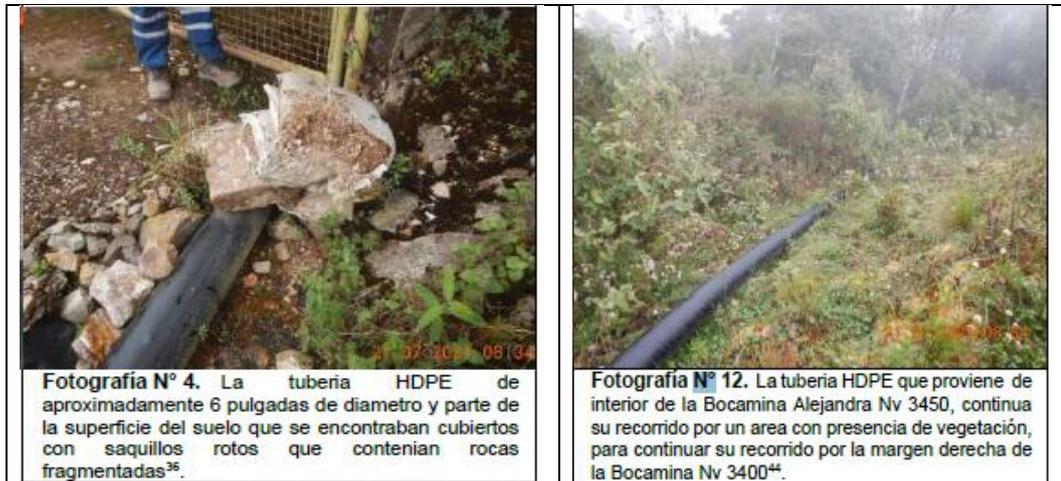
229. En este punto, es preciso indicar que durante las acciones de la Supervisión Regular 2021 a la salida de la bocamina se evidenció un pequeño flujo laminar que no estaba captado por la tubería de HDPE, evidenciándose una pequeña área de suelo que habría entrado en contacto con el drenaje de mina, asimismo, durante el recorrido desde la bocamina Nv. 3450 hasta la bocamina Nv. 3400 la tubería HDPE recorre áreas de vegetación, por lo que, de existir una fuga el drenaje de interior mina entraría en contacto con el suelo y la vegetación que se desarrolla en el área del tramo de su recorrido, afectando su desarrollo, lo mencionado de acuerdo al siguiente detalle:
