Organismo de Evaluación y  
Fiscalización Ambiental - OEFA

## RESOLUCIÓN DIRECTORAL N° 1561-2022-OEFA/DFAI

**EXPEDIENTE N°** : 0004-2020-OEFA/DFAI/PAS  
**ADMINISTRADO** : HILANDERÍA Y TEXTILES URCOS E.I.R.L. <sup>1</sup>  
**UNIDAD FISCALIZABLE** : PLANTA HUARO  
**UBICACIÓN** : DISTRITO DE HUARO, PROVINCIA  
QUISPICANCHI Y DEPARTAMENTO DE CUSCO  
**SECTOR** : INDUSTRIA  
**RUBRO** : PREPARACIÓN E HILATURA DE FIBRAS  
TEXTILES, TEJEDURÍA Y ACABADO DE  
PRODUCTOS TEXTILES  
**MATERIAS** : RESPONSABILIDAD ADMINISTRATIVA  
MULTA  
REGISTRO DE ACTOS ADMINISTRATIVOS

### II.1 Hecho imputado N° 1: El administrado no realiza un adecuado manejo ambiental de los efluentes industriales generados en la Planta Huaro, como resultado de su actividad industrial.

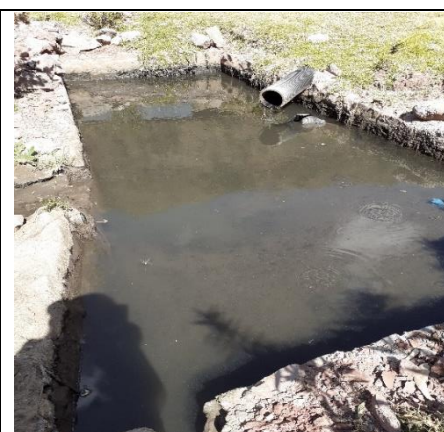
**Fotografía con código 20190626\_130452** se visualiza la poza de sedimentación, donde se observa acumulación de efluentes.

14. De la revisión del panel fotográfico y audiovisual precedente, se advierte que los efluentes industriales sin tratamiento de la poza de sedimentación son conducidos

por efecto rebose a un conducto de terreno afirmado para dirigirse a una quebrada, ocasionando un riesgo de afectación al suelo y a la flora de la zona en su trayecto; y a la calidad de agua, a razón que finalmente son descargados en el río Huaro (cuerpo de agua superficial).

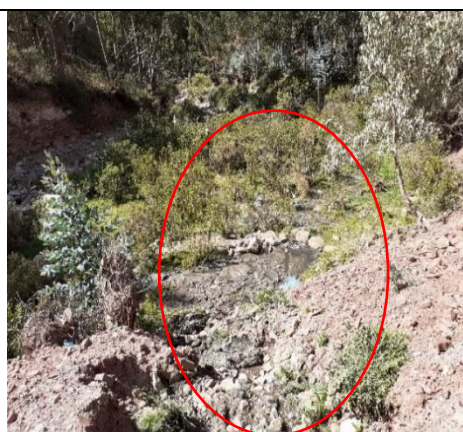
**Fotografía con código 20190626\_130512.** Vista de residuos de aguas residuales (efluentes) sobre el suelo en áreas cubiertas de vegetación.

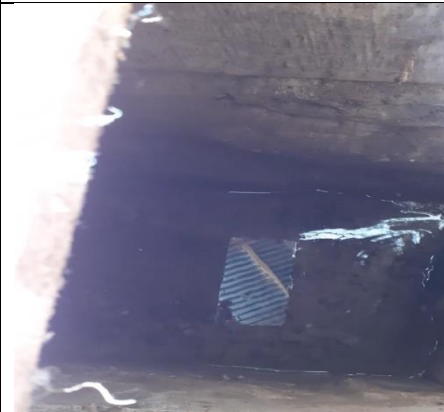
**Video con código 20190626\_125935 captura de imagen al 01:44,** se observa la descarga del agua residual proveniente del *área de lavado*, donde una vez puesta en marcha, también será conducido el efluente del *área de teñido*.

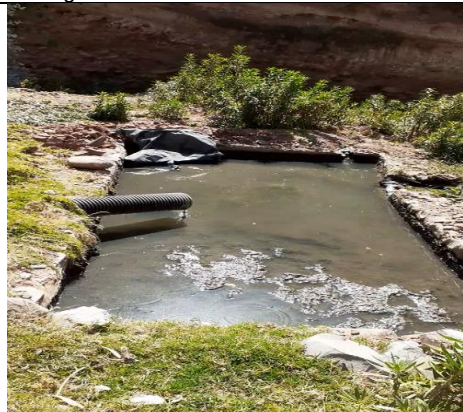
**Video con código 20190626\_125935 captura de imagen al 02:14,** se observa la poza de sedimentación a donde son conducidos los efluentes para posteriormente ser conducidos a través de un canal de terreno afirmado.

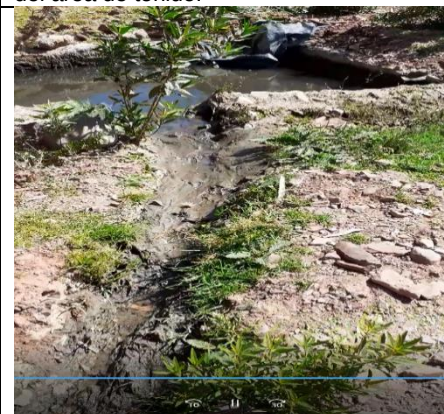
**Video 20190626\_130340 captura de imagen al 00:40,** se observa el canal de terreno afirmado por donde son conducidos los efluentes almacenados en la poza de sedimentación y que provienen del *lavado de fibras*.

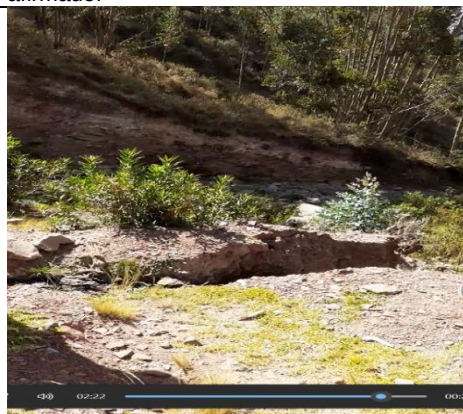
**Video con código 20190626\_125935 captura de imagen al 02:25,** se observa el canal por donde discurren los efluentes provenientes de la poza de sedimentación.

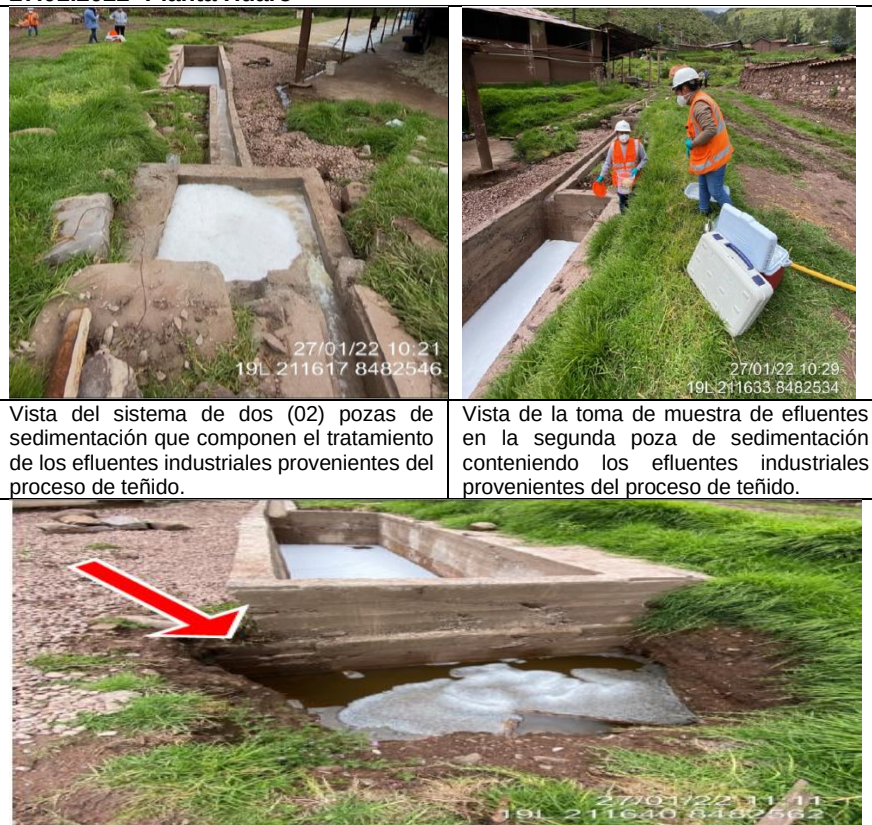
**Cuadro N° 3: Panel fotográfico de las acciones de verificación del 27.01.2022- Planta Huaro**

Vista de la filtración observada en la poza N° 2 del sistema de tratamiento de los efluentes industriales del proceso de teñido.

23. De la revisión y análisis del panel fotográfico precedente, se observó la realización del monitoreo de los efluentes provenientes del proceso de teñido, y se verificó que el administrado cuenta con dos (02) pozas de 0.50 m<sup>3</sup> y 15.6 m<sup>3</sup> de capacidad para el almacenamiento y tratamiento de estos efluentes.
24. Por otro lado, respecto al sistema de tratamiento de los efluentes provenientes del proceso de lavado, durante las acciones de verificación se observó que el administrado cuenta con cuatro (4) pozas de sedimentación con 6.9m<sup>3</sup>, 0.048m<sup>3</sup>, 9.95m<sup>3</sup> y 10.67 m<sup>3</sup> de capacidad, respectivamente. Además de ello, se realizó el monitoreo en la última poza (poza N° 4):

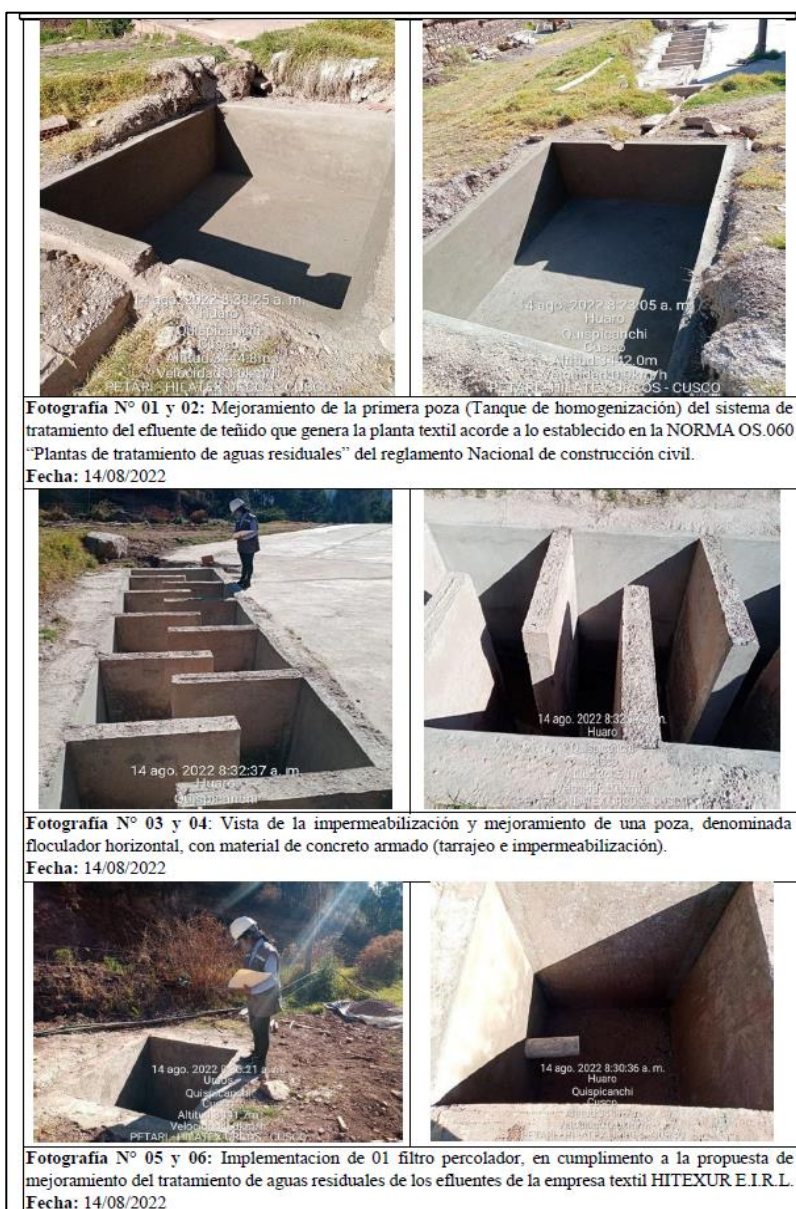
Fuente: escrito con registro N° 2022-E01-089802 del 18 de agosto de 2022

56. De la revisión y análisis del panel fotográfico precedente se verifica que el administrado ha realizado las acciones pertinentes para acreditar los avances de implementación de su sistema de tratamiento de efluentes industriales en el marco del cumplimiento del Acta de Acuerdo de Cumplimiento N° 002-2020-OEFA/DSAP-CIND; sin embargo, se advierte que no ha logrado acreditar su culminación ni la operatividad del mismo, por lo que los referidos avances de implementación no constituyen medios probatorios para desvirtuar el incumplimiento de la obligación ambiental materia de análisis.

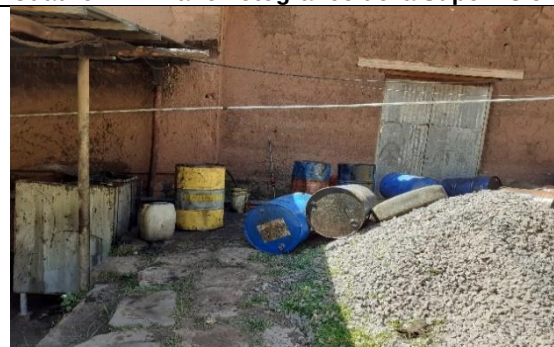
**Fotografía N° 20190626\_120859:** Vista del acopio de envases (cilindros metálicos) en desuso de aceite residual sobre terreno afirmado en un área que no se encuentra cercada, cerrada, techada ni señalizada o provista de un sistema de contención y/o drenaje.

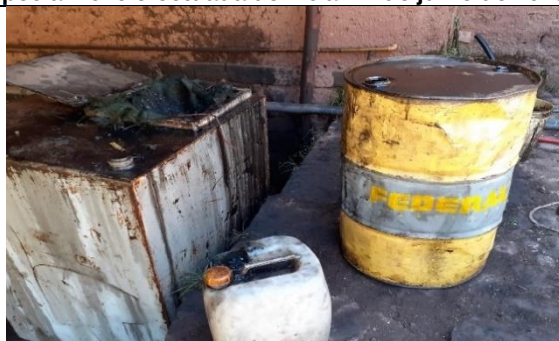
**Fotografía N° 20190626\_120910:** Vista de envases de aceite en desuso, grasas y/o lubricantes, además de piezas metálicas.

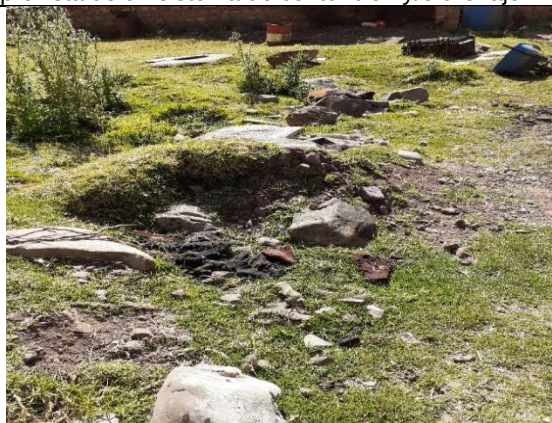
**Fotografía N° 20190626\_132426:** Vista de trapos y waypes impregnados con grasa sobre terreno afirmado y grass en un área expuesta al aire libre, y sin señalización.

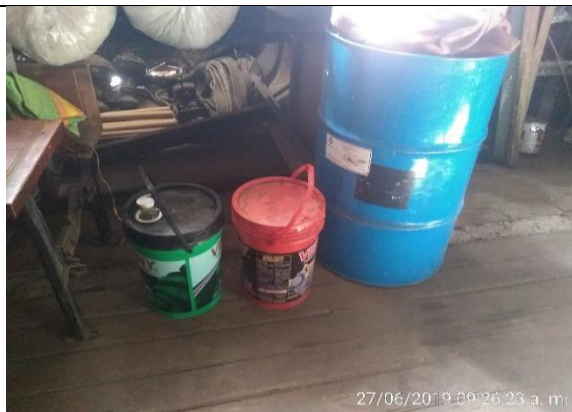
**Fotografía N° 20190627\_092623 :** Vista de envases en desuso de grasas y/o lubricantes ubicados cerca al área de mantenimiento.

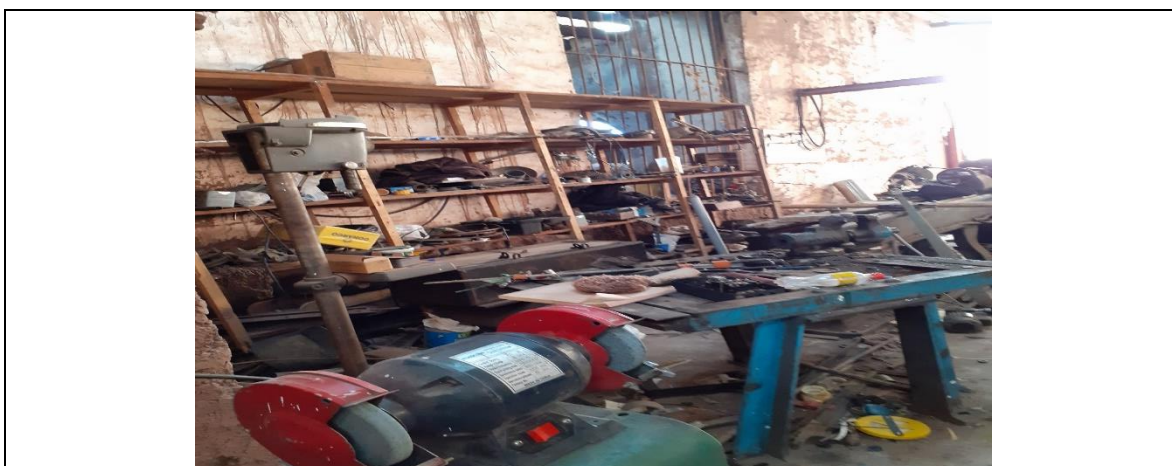
**Fotografía N° 20190626\_132426:** Vista del área de mantenimiento donde se observaron piezas metálicas en desuso y trapos impregnados con grasa, sobre el piso de concreto sin contenedores ni señalización.

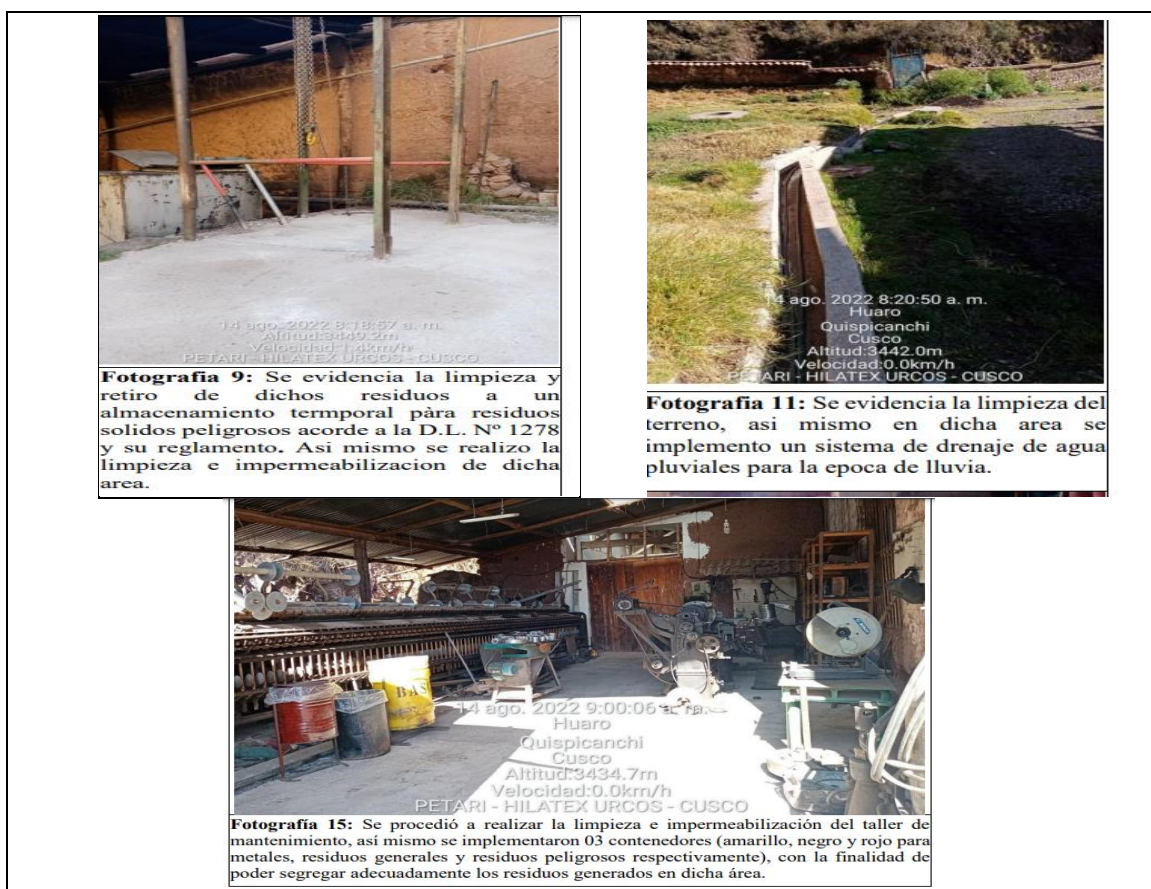
Fuente: Escrito con registro N° 2022-E01-089802 del 18 de agosto de 2022

67. Mediante su escrito de descargos, el administrado manifestó que acondicionó un almacén central de residuos sólidos peligrosos a fin de evitar derrames o contaminación a los componentes ambientales; y para acreditar lo manifestado, adjuntó las siguientes fotografías fechadas del 14 de agosto de 2022 y georreferenciadas:

68. De la revisión y análisis de las fotografías N° 9, 11 y 15 remitidas por el administrado, se observa la limpieza y retiro de los siguientes residuos sólidos peligrosos verificados durante la Supervisión Especial 2019: envases en desuso (cilindros) de aceite residual, grasas y lubricantes, piezas metálicas impregnados de aceites y grasas, trapos y waypes impregnados de grasas.
69. Además, en la fotografía N° 15 se observa la impermeabilización de concreto en el taller de mantenimiento y la implementación de contenedores de colores amarillo, rojo y negro para el almacenamiento temporal de residuos sólidos y, con la finalidad de asegurar una adecuada segregación de los citados residuos generados en el área de mantenimiento.
70. Al respecto, es preciso señalar que las acciones realizadas por el administrado evidencian el cumplimiento de los lineamientos establecidos en la norma técnica

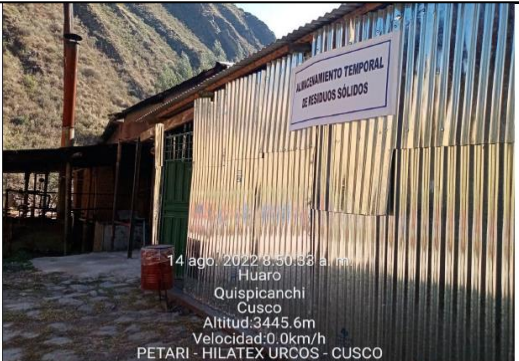
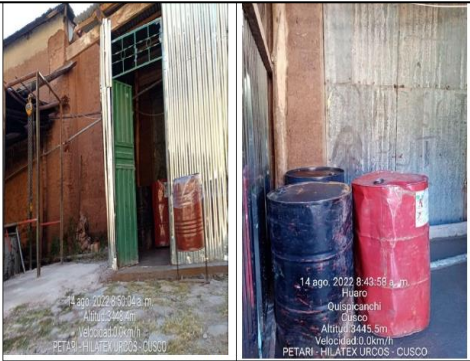
**Cuadro N° 6: Panel Fotográfico presentado por el administrado mediante escrito de registro N° 2020-E01-067172 del 18.08.2022**

| <p>14 ago. 2022 8:50:58 a.m.<br/>Huaro<br/>Quispicanchi<br/>Cusco<br/>Altitud: 3445.6m<br/>Velocidad: 0.0km/h<br/>PETARI - HILATEX URCOS - CUSCO</p> <p>Imagen N° 16: La empresa textil HITEXUR E.I.R.L., acondicionó un almacén temporal de residuos sólidos peligrosos almacenamiento y su señalización.</p> | <p>14 ago. 2022 8:43:56 a.m.<br/>Huaro<br/>Quispicanchi<br/>Cusco<br/>Altitud: 3445.5m<br/>Velocidad: 0.0km/h<br/>PETARI - HILATEX URCOS - CUSCO</p> <p>Imagen N° 17: Se realizó la impermeabilización del suelo de la zona de almacenamiento con material concreto y contendor para la disposición de los residuos sólidos peligrosos</p> |
| <p>Se observa que el administrado ha implementado un área techada, cercada, cerrada y señalizada para el almacenamiento temporal de residuos sólidos peligrosos.</p> | <p>Se observa que el piso del almacén se encuentra impermeabilizado con material de concreto y también la implementación de contenedores (cilindros metálicos) para el acopio de los residuos peligrosos.</p> |

73. De la revisión y análisis de las fotografías N° 16 y 17 se advierte que, el área de acopio de residuos sólidos peligrosos de la Planta Huaro se encuentra cercada, techada con calamina, cuenta con piso de concreto, señalización, al interior se observa el almacenamiento segregado de residuos, provista de contenedores. Sin embargo, el administrado no ha acreditado que el referido almacén cuente con las siguientes condiciones: (i) sistemas de contención y drenaje acondicionados y
