RESOLUCIÓN DIRECTORAL N° 1504-2022-OEFA/DFAI

EXPEDIENTE N° : 1676-2020-OEFA/DFAIPAS
ADMINISTRADO : MUNICIPALIDAD PROVINCIAL DE HUAMANGA¹
UNIDAD FISCALIZABLE : RELLENO SANITARIO, PLANTA DE TRATAMIENTO DE RESIDUOS ORGÁNICOS Y PLANTA DE SEPARACIÓN DE RESIDUOS INORGÁNICOS RECICLABLES PARA LA CIUDAD DE AYACUCHO, CARMEN ALTO, SAN JUAN BAUTISTA Y JESÚS NAZARENO, PROVINCIA DE HUAMANGA, DEPARTAMENTO DE AYACUCHO
UBICACIÓN : DISTRITO DE TAMBILLO PROVINCIA DE HUAMANGA, DEPARTAMENTO DE AYACUCHO
SECTOR : INFRAESTRUCTURA Y SERVICIOS
MATERIA : RESPONSABILIDAD ADMINISTRATIVA SIN MEDIDA CORRECTIVA

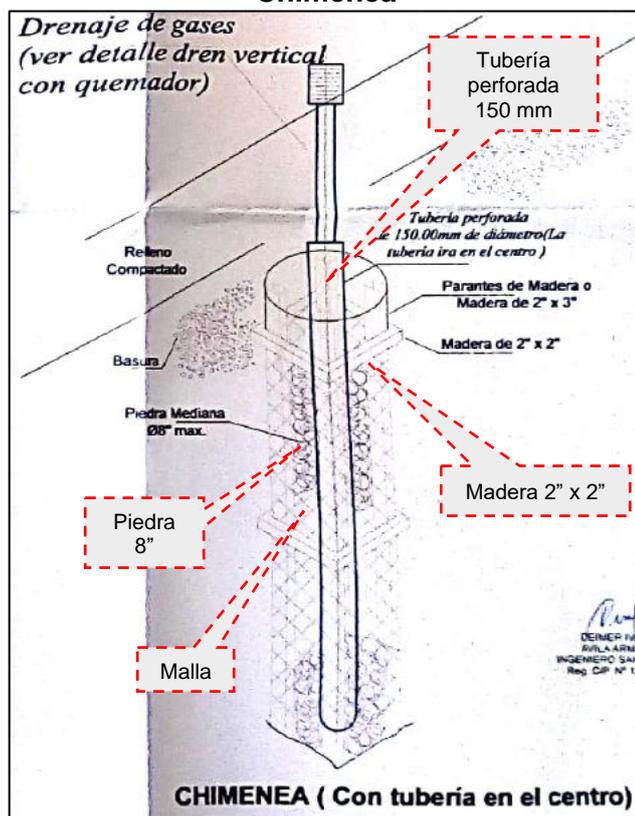
Imagen N° 01
Chimenea

Fuente: Plano 01 -Drenaje para gases (folio 1649)

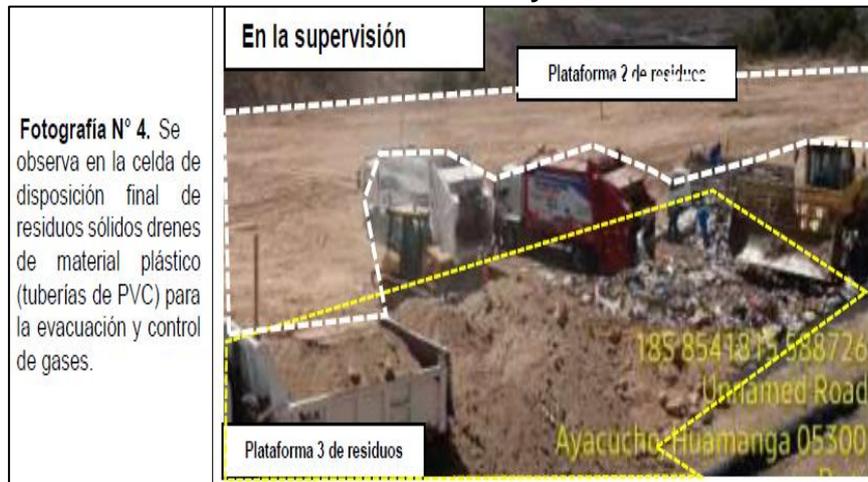
Plataforma 2 y 03

Fuente: Numeral 08 del Informe de Supervisión

29. En ese contexto, la DSIS recomendó el inicio de procedimiento administrativo sancionador; por lo que, tomando en cuenta los hechos y medios probatorios recogidos, la Autoridad Instructora inició procedimiento administrativo sancionador en dicho extremo contra el administrado.

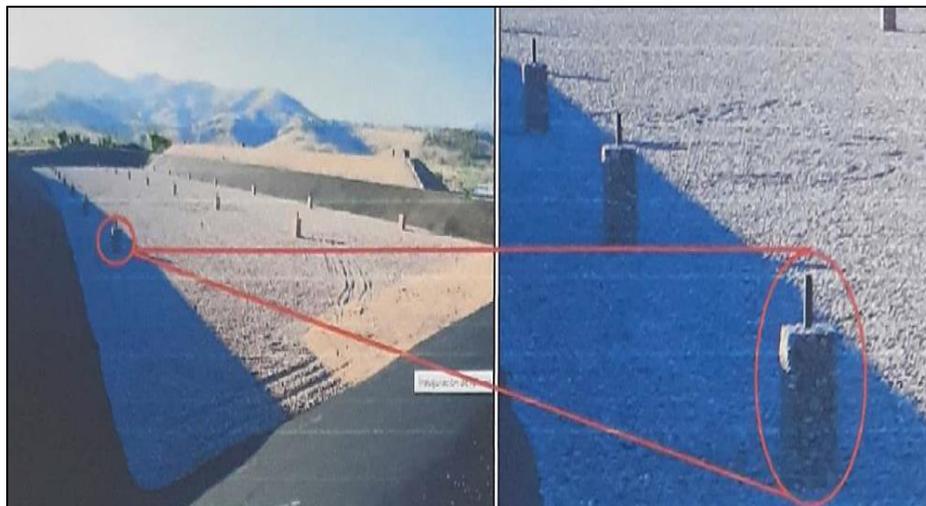
Imagen N° 03 Vista de las chimeneas

Fuente: Escrito de Registro N° 2022-E01-058635

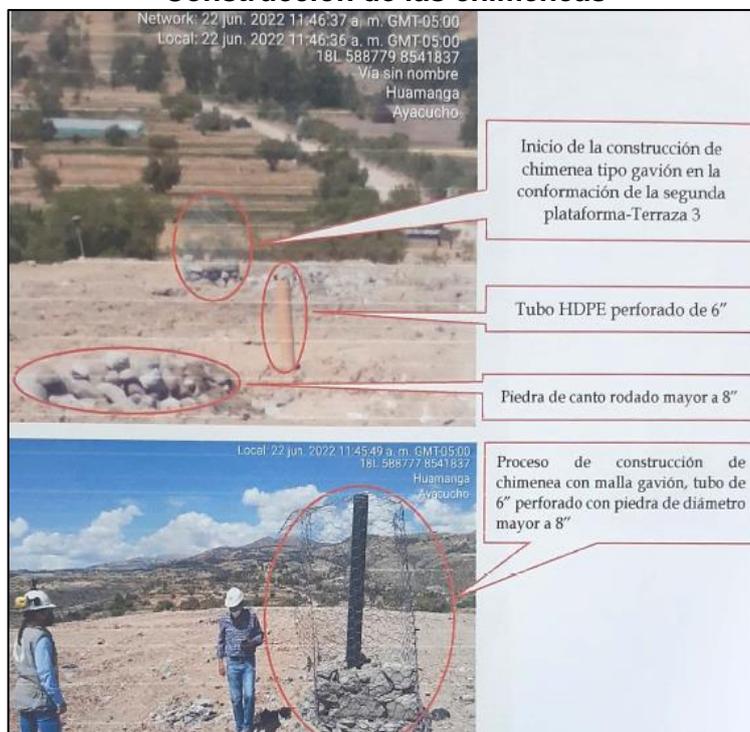
Imagen N° 04 Construcción de las chimeneas

Fuente: Escrito de Registro N° 2022-E01-058635

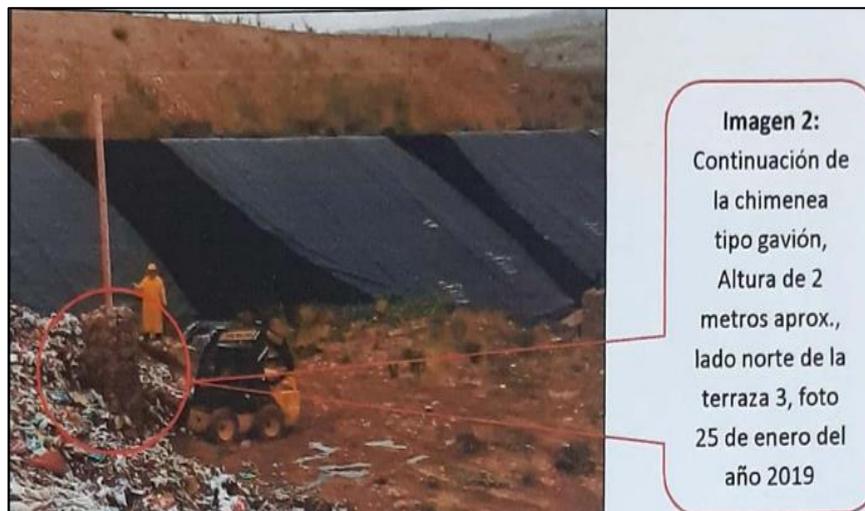
Imagen N° 05 Construcción de las chimeneas

Fuente: Escrito de Registro N° 2022-E01-093127

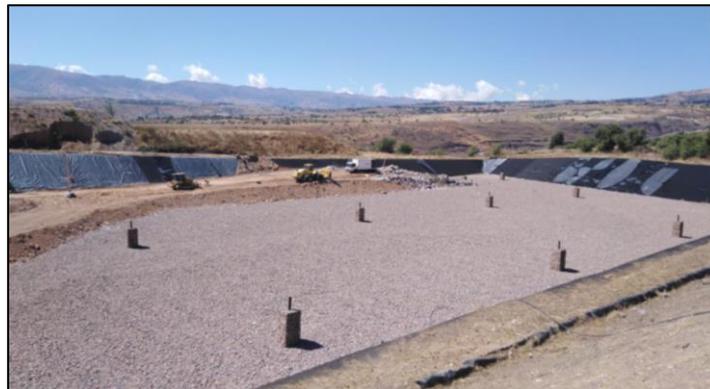
¹⁹ Descripción del registro fotográfico

Fotografía	Descripción
Fotografía 1, 2 y 3: Sin fecha ni georreferenciación	Se observa chimeneas con tuberías internadas rodeadas con piedras y sostenidas con mallas.
Fotografías 4 y 5: chimeneas con fecha 14 de enero del 2022 y georreferenciación	Se observa a dos chimeneas con quemadores de gases; sin embargo, las coordenadas no son nítidas; por lo que, no se puede determinar a qué plataforma corresponde

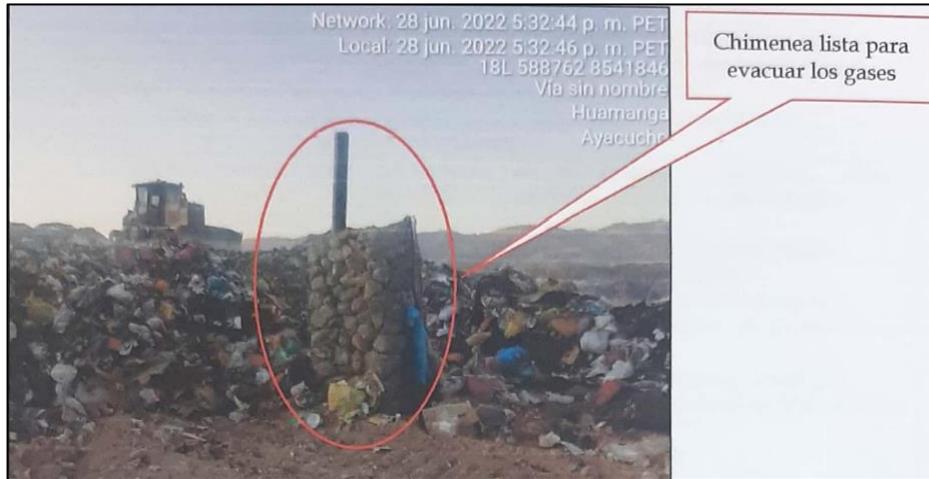
Fuente: Carta N° 017-2022-MPH/UGRS/COORDINADOR/IAT

- 47. Sobre el particular, el registro fotográfico (22 al 28 de junio del 2022) antes expuesto, muestra que, las chimeneas están compuestas por tuberías que fueron recubiertas por piedras y sostenidas con malla; sin embargo, estas solo son 6 chimeneas de las 24 detectadas durante la Supervisión Regular 2020; por lo que, no evidenciaría la corrección de la conducta infractora.

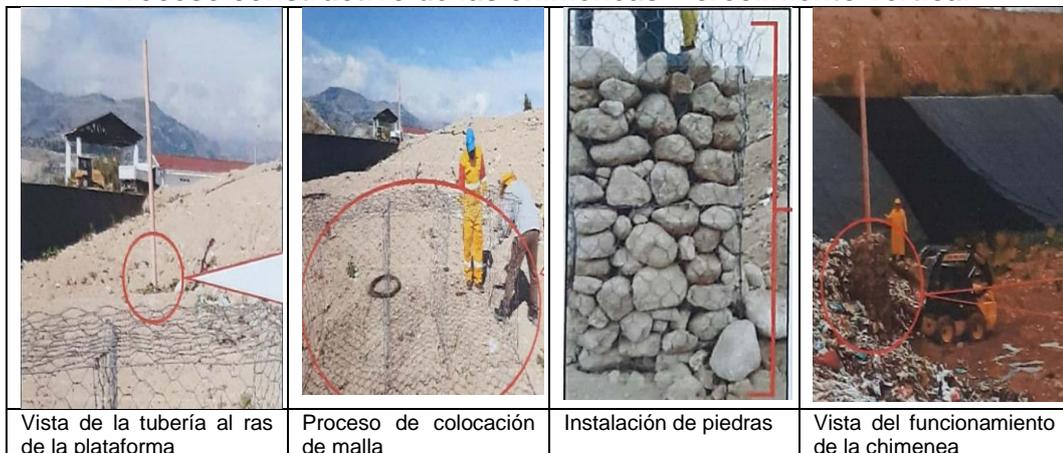
Imagen N° 07

Proceso constructivo de las chimeneas – crecimiento vertical

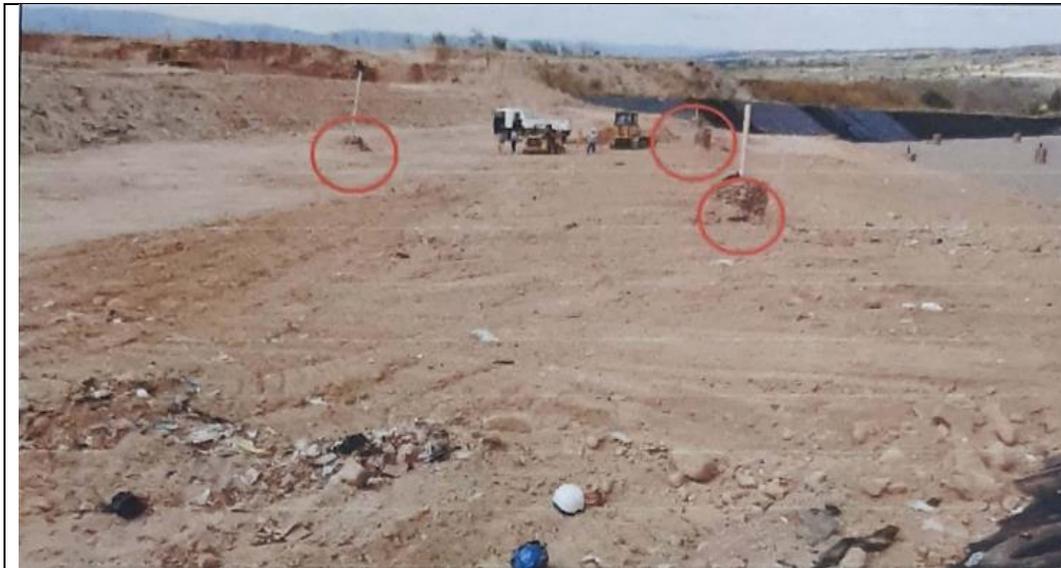
Vista panorámica de la terraza 3, del 24 de junio del 2019

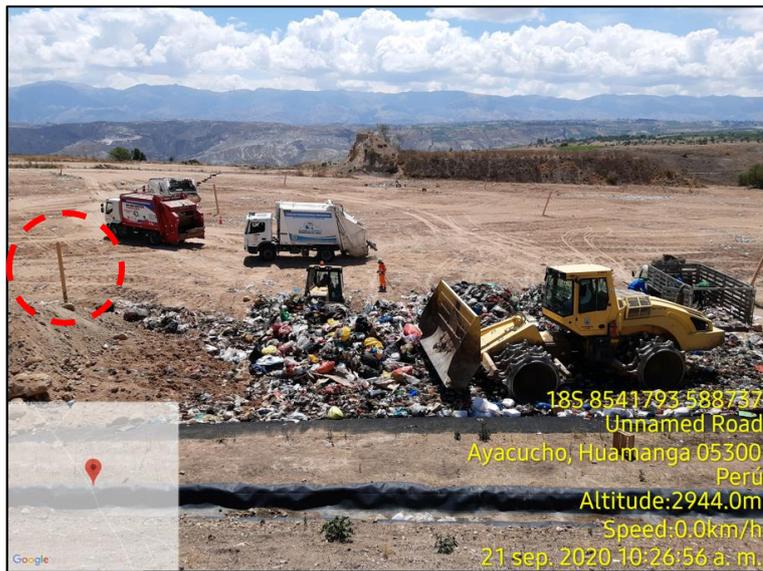
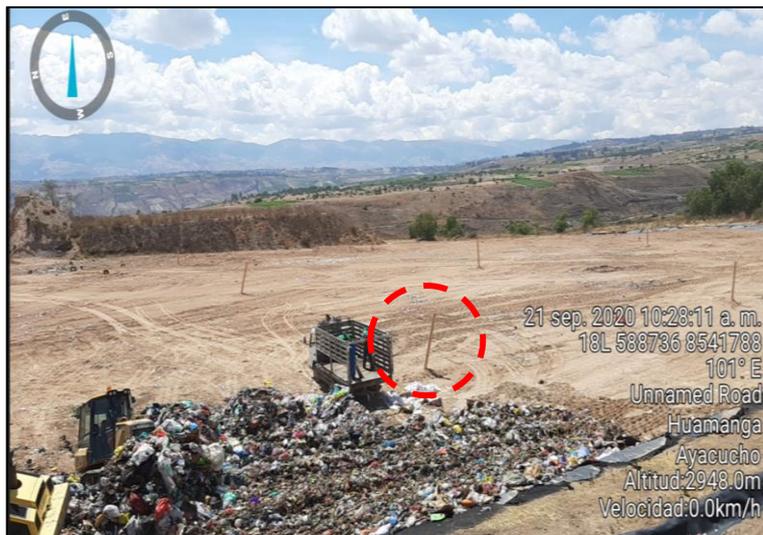
Fuente: Registro fotográfico de la Supervisión Regular 2020

Fuente: Registro fotográfico de la supervisión regular 2020

51. Cabe mencionar que, si bien el registro fotográfico del año 2019 presentado por el administrado muestra el proceso constructivo de las chimeneas, no son medios probatorios idóneo para desvirtuar la infracción, toda vez que, estos componentes crecen verticalmente; por lo que, a la fecha de la supervisión regular 2021 se evidenció otra condición, estas chimeneas no cumplían con los criterios técnicos que establecía su instrumento de gestión ambiental; por lo que, el argumento y medios probatorios quedan desestimados.

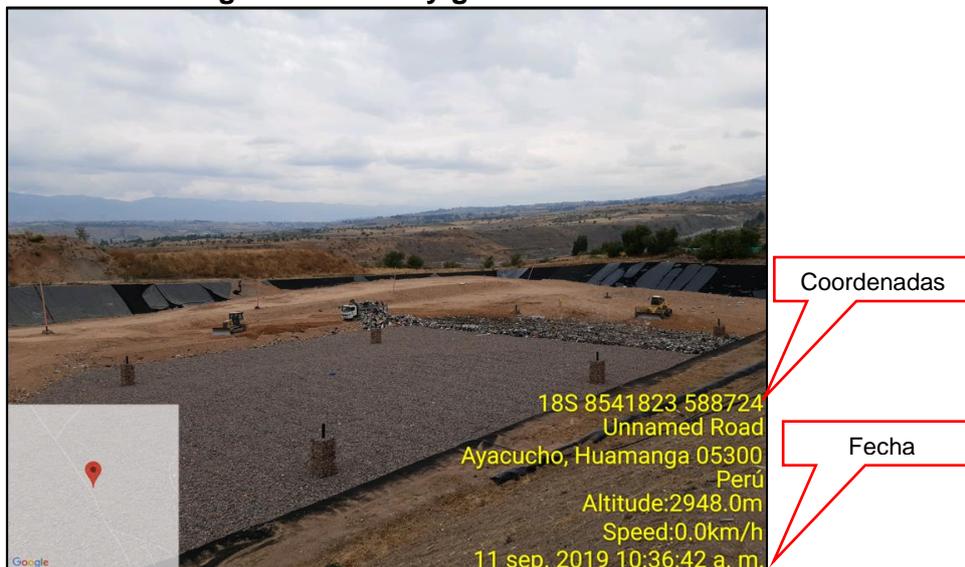
Imagen N° 09

Condiciones de las chimeneas en la supervisión orientativa 2019 – fotografía fechada y georreferenciada

57. Los hechos verificados directamente por la DSIS durante la supervisión orientativa 2019, fueron analizados en el Informe de Supervisión N° 00272-2019-OEFA/DSIS-CRES; por lo que, los medios probatorios obtenidos por la DSIS en dicha supervisión **fueron idóneos para evaluar la responsabilidad del administrado** y son documentos públicos al haber sido elaborados por supervisores cuyas actuaciones fueron efectuadas en nombre del OEFA.

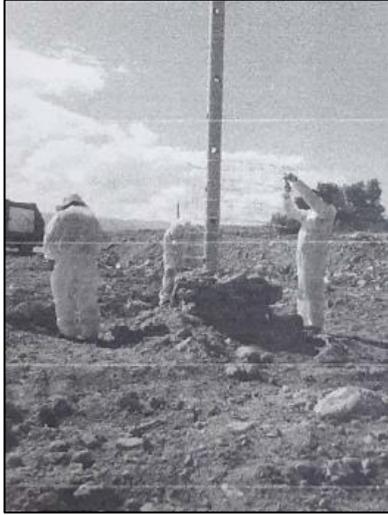
<p>Fuente: Informe N° 001-2020-MPH-URGS/ADFRS</p> <p>Al respecto, este medio probatorio (abril del 2020) es insuficiente para acreditar las chimeneas cumplan las condiciones técnicas; más aún cuando en una supervisión (21 al 22 de setiembre del 2020) posterior a la fecha de las fotografías la DSIS advirtió que no cumplen las condiciones técnicas.</p>
<p>Informe N° 015-2020-MPH/YLLA-R del 20 de mayo del 2020</p>	<p>Este informe corresponde al segundo entregable del Ing. Yeny Llimpe Anyosa – Especialista Técnico en Seguridad y Salud, aquí se expone que, en la primera semana del 12 al 18 de abril del 2020, se continúa levantado los gaviones de 1m3 con una altura de 1.50 m en número total de 6 unidades a medida que la terraza se va llenando.</p> <p>Aquí el administrado presentó un registro fotográfico obtenido del 12 al 18 de abril del 2020 donde muestra la construcción de chimeneas, las cuales están compuestas por tuberías, alrededor piedras y mallas, conforme se muestra a continuación:</p> <p style="text-align: center;">Construcción de gaviones</p>

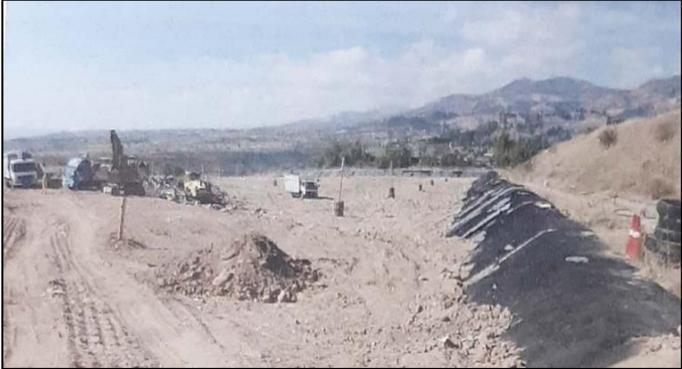
<p>Fuente: Informe N° 051-2020-MPH/YLLA-R</p> <p>Al respecto, las condiciones de las chimeneas que se muestran en la fotografía anterior, evidencia que hasta el 12 julio del 2020 algunas chimeneas cumplían con los criterios técnicos; sin embargo, como este componente cree verticalmente, es decir esta condición no es permanente, no podría desvirtuar la conducta, dado que en la supervisión del 21 al 22 de setiembre del 2020 la DSIS advirtió que estas no cumplían las condiciones técnicas que establece el instrumento de gestión ambiental.</p>
<p>Informe N° 037-2020-MPH/UGRS/DFRS/YLLA-R de fecha 06 de julio del 2020</p>	<p>El administrado presentó fotografías donde muestra la construcción de las chimeneas, siendo estas revestidas con piedras y malla metálica, conforme se muestra a continuación:</p> <p style="text-align: center;">Construcción de gaviones</p>

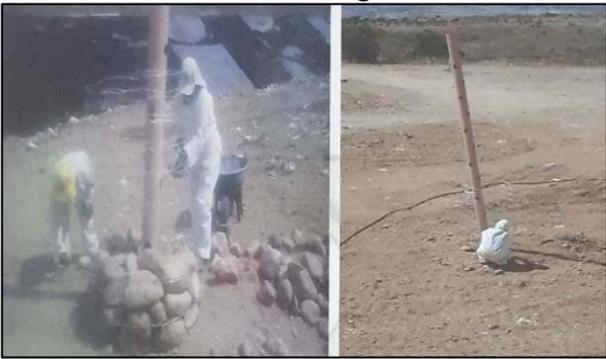
<p>Fuente: Informe N° 037-2020-MPH/UGRS/DFRS/YLLA-R</p> <p>Si bien, estas fotografías no muestran fecha, advertimos que, la fecha del Informe N° 037-2020-MPH/UGRS/DFRS/YLLA-R, julio del 2020, tiene fecha anterior a la acción de supervisión que es materia de análisis (21 al 22 de setiembre del 2020); por lo que, este medio probatorio no puede desvirtuar la presente conducta.</p>

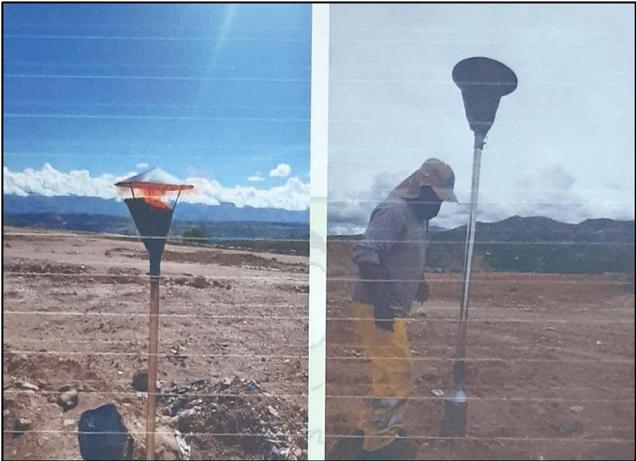
Medios probatorios	Análisis de los medios probatorios
	<p>terrazza, siendo un total de 24 unidades. A medida que la terraza se va llenando, la altura de las chimeneas también debe elevarse, para ellos es necesario que la tubería y los gaviones de estas chimeneas se incrementan también, hasta que la tubería atraviese la cobertura final del relleno, donde posteriormente se implementará un quemador.</p> <p style="text-align: center;">Chimenea con quemador de gases</p>

<p>Fuente: Informe N° 038-2020-MPH/UGRS/DFRS/YLLA-R</p> <p>De la revisión del registro fotográfico, se puede advertir estas muestran chimeneas con quemador de gases y otra conformada con piedras, malla y tubos, no obstante, estos medios probatorios muestran las condiciones de estos componentes en un determinado tiempo.</p> <p>Si bien, estas fotografías no muestran fecha, advertimos que, la fecha del Informe N° 038-2020-MPH/UGRS/DFRS/YLLA-R, julio del 2020, tiene fecha anterior a la acción de supervisión que es materia de análisis (21 al 22 de setiembre del 2020); por lo que, este medio probatorio no puede desvirtuar la presente conducta.</p>

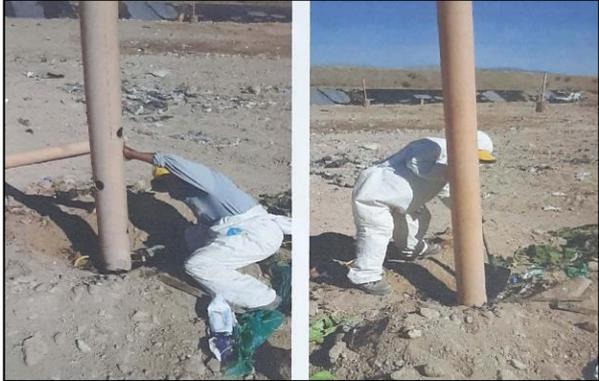
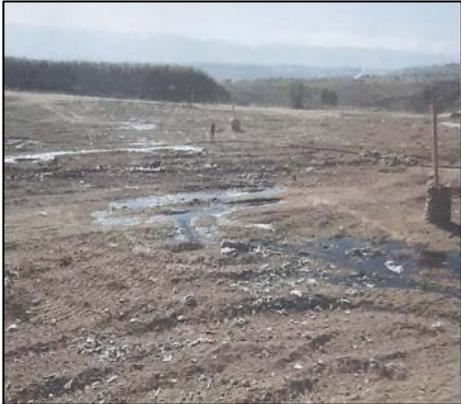
<p data-bbox="788 1200 1217 1227">Fuente: Informe N° 048-2020-MPH/ YLLA-R</p> <p data-bbox="651 1256 1355 1496">Si bien, el administrado alega que viene levantando las chimeneas verticalmente a medida que se va disponiendo, esta condición no es algo permanente, estos componentes deben construirse a medida que los residuos se disponen, razón por la cual, en la Supervisión Regular 2020 se encontró que las chimeneas no cumplían con las condiciones técnicas; por lo que, este medio probatorio no puede desvirtuar la conducta infractora.</p>

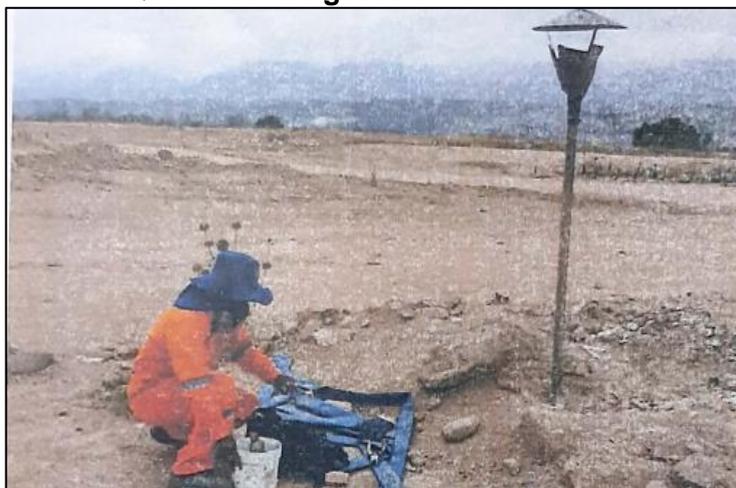
Imagen N° 10
Quemador de gases en la chimenea

68. Al respecto, la conducta infractora se encuentra vinculada a la terraza 3, que de acuerdo al Acta de Supervisión del 21 al 22 de setiembre del 2020 e incluso en la imagen satelital agosto del 2022, en esta terraza se realiza la disposición final de los residuos sólidos.
69. Dicho lo anterior, se advierte que, en esta etapa de operación, no corresponde aun instalar los quemadores de gases en las chimeneas, pues esto solo se realiza **después de haber colocado la cobertura final**; además las chimeneas en esta etapa están conformadas **previamente con un cilindro metálico** (tipo de 55 galones de capacidad) cortado por la mitad debiéndose mantener en un buen estado y protegidas a 0.40 m sobre el nivel del perfil terminado, y la instalación de un quemadores, van por lo menos a 1.5m sobre la superficie final del relleno, condición que no se observa en la imagen anterior.

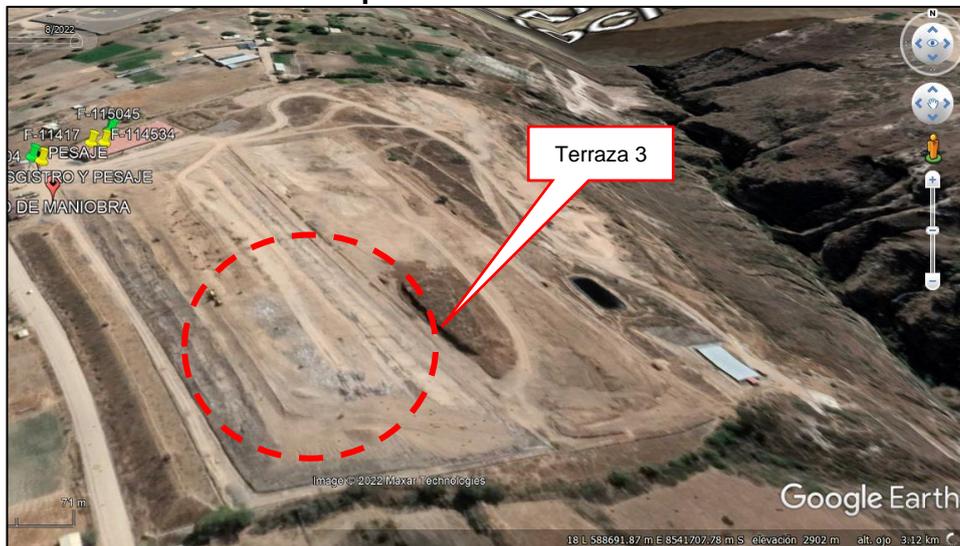
Imagen N° 11 Disposición final en la terraza 3

70. Por consiguiente, de los medios probatorios presentados por el administrado no desvirtúan ni corrigen la conducta infractora materia de análisis, toda vez que, no evidencia que las veinticuatro (24) chimeneas implementadas en la terraza 3 cumplen con las condiciones técnicas; por lo que, el argumento y medios probatorios quedan desestimados.

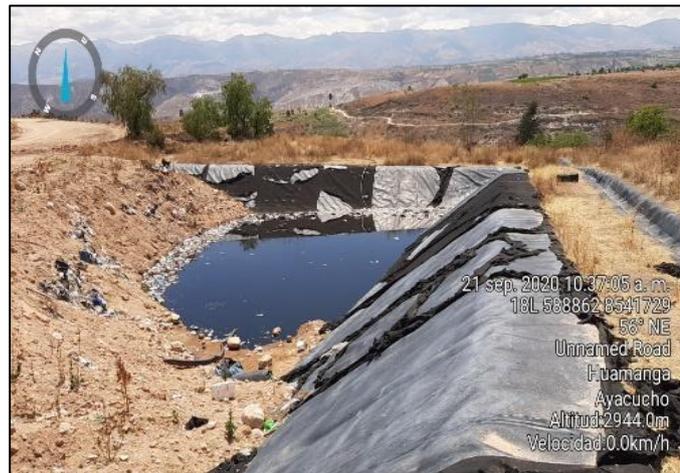
Imagen N° 12 Acumulación de lixiviados en la celda de disposición final

88. Al respecto, en el Acta de Supervisión consta que, el representante de la municipalidad manifestó que el lixiviado acumulado es captado y derivado a la poza de lixiviados; que está instalada en la zona baja, para su almacenamiento y posterior recirculación; y que ello lo realiza mediante el control de válvulas. Asimismo, manifestó que realizan actividades de supervisión de la operatividad y mantenimiento del sistema de recirculación de lixiviados.

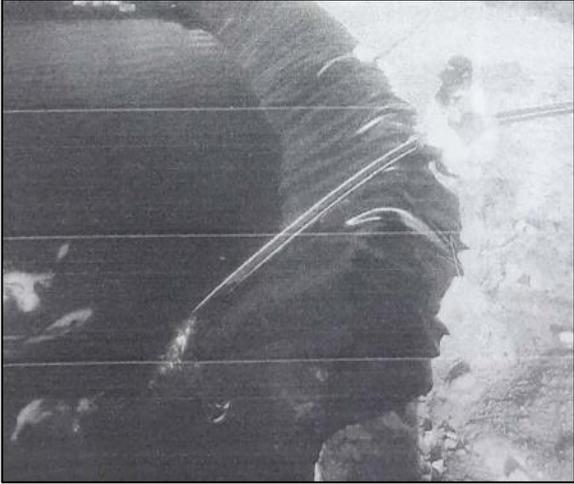
Medios probatorios	Análisis de los medios probatorios
	<p data-bbox="715 405 1289 465">Monitoreo del Funcionamiento de Pozo 2 del lixiviados</p>

<p data-bbox="759 954 1244 981">Fuente: Informe N° 001-2020-MPH-URGS/ADFRS</p> <p data-bbox="651 1010 1356 1312">Al respecto, este medio probatorio (abril del 2020) es insuficiente para acreditar realizó el bombeo de lixiviados y revisión del sistema de drenaje, pues a la falta de georreferenciación no podemos determinar que se encuentra dentro de la unidad fiscalizable; además a la falta de registros o constancias el cual acredite el volumen, fecha, hora y personal encargado, sustentado con un registro fotográfico fechado y georreferenciado, no podía acreditar la ejecución de dichas actividades; por lo que, queda desestimado.</p>
<p data-bbox="331 1319 611 1406">Informe N° 015-2020-MPH/YLLA-R del 20 de mayo del 2020</p>	<p data-bbox="651 1319 1356 1496">Este informe corresponde al segundo entregable del Ing. Yeny Llimpe Anyosa – Especialista Técnico en Seguridad y Salud, aquí se expone que, en la primera semana del 12 al 18 de abril del 2020, se realizó el mantenimiento del motor marca CALPEDA de 1 HP los cuales son esenciales para mejorar y disminuir los lixiviados con la recirculación.</p> <p data-bbox="738 1529 1316 1588">Mantenimiento del motor de la maquinaria de bombeo</p>

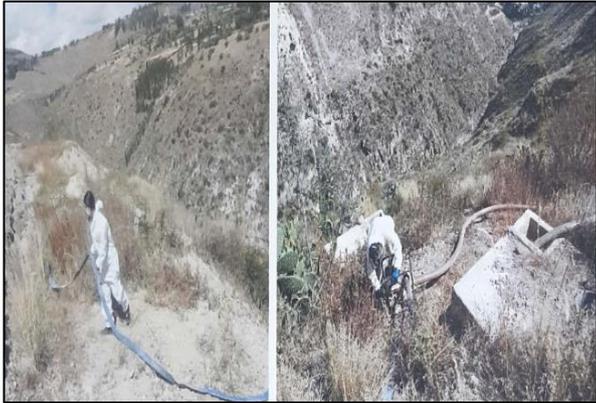
Medios probatorios	Análisis de los medios probatorios
	<p>Al respecto esta imagen mostrando las bombas y personal sobre la poza de lixiviados, no evidencia el mantenimiento del motor como lo alega; pues se requieren registros, constancias, fotografías fechadas y georreferenciadas los cuales permitan determinar el mantenimiento corresponde a componentes del proceso de captación y recirculación de lixiviados.</p> <p>Por otro lado, el administrado presenta fotos donde se observa la recirculación de lixiviados, en esta menciona que, lo está aplicando a un botadero, la unidad fiscalizable es un relleno sanitario y no un área degradada por residuos sólidos; por otro lado, al no estar georreferenciadas no permite determinar que estamos dentro del área materia de análisis – terraza 3; por lo que, quedan desestimados</p> <p>Recirculación de lixiviados en áreas degradada en los anteriores botaderos</p>

<p>Fuente: Informe N° 015-2020-MPH/YLLA-R</p> <p>Asimismo, ningún medio probatorio con fecha anterior a la supervisión puede desvirtuar la presente conducta, toda vez que, durante la supervisión del 21 al 22 de septiembre del 2020 la DSIS evidenció lixiviados en la celda de disposición final – terraza 3.</p>

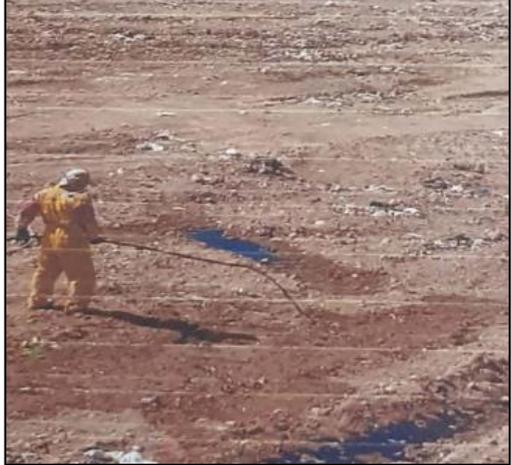
Medios probatorios	Análisis de los medios probatorios
	<p data-bbox="746 405 1257 434" style="text-align: center;">Recirculación de lixiviados en el relleno</p>

<p data-bbox="724 907 1278 931" style="text-align: center;">Fuente: Informe N° 038-2020-MPH/UGRS/DFRS/YLLA-R</p> <p data-bbox="651 963 1353 1081">De la revisión del registro fotográfico, se evidencia la recirculación de lixiviados sobre un área, no obstante, al carecer de coordenadas no evidencia que corresponda a la unidad fiscalizable.</p> <p data-bbox="651 1115 1353 1294">Si bien, estas fotografías no muestran fecha, advertimos que, la fecha del Informe N° 038-2020-MPH/UGRS/DFRS/YLLA-R, julio del 2020, tiene fecha anterior a la acción de supervisión que es materia de análisis (21 al 22 de setiembre del 2020); por lo que, este medio probatorio no puede desvirtuar la presente conducta.</p>
<p data-bbox="331 1485 612 1574">Informe N° 048-2020-MPH/ YLLA-R de fecha 31 de julio del 2020</p>	<p data-bbox="651 1301 1353 1420">Este informe corresponde al primer entregable del Ing. Yeny Llimpe Anyosa – Especialista Técnico en Seguridad y Salud correspondiente al 13 de mayo al 12 junio, del 25 al 30 de mayo del 2020</p> <p data-bbox="651 1453 1353 1543">Aquí, señala que a diario se realiza las actividades de recirculación de lixiviados realizando el bombeo de la poza de lixiviado a los Rotoplas ubicado en la parte superior.</p> <p data-bbox="651 1576 1353 1666">También menciona que, del 01 al 06 de junio del 2020, el administrado realiza actividades de recirculación de lixiviados en áreas degradadas.</p> <p data-bbox="667 1700 1337 1751" style="text-align: center;">Recirculación de lixiviado de la poza a la plataforma del relleno sanitario</p>

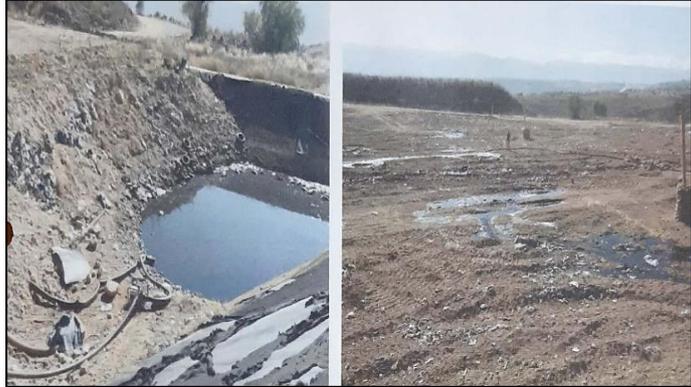
<p data-bbox="788 768 1214 792">Fuente: Informe N° 048-2020-MPH/ YLLA-R</p> <p data-bbox="651 817 1353 965">Las imágenes anteriores muestran a un área conteniendo lixiviados y el regado de los mismos sorbe la celda, sin embargo, como carece coordenadas no se puede terminar si corresponde al relleno sanitario o al área degradada; porque, en el informe también mencionó ello.</p>

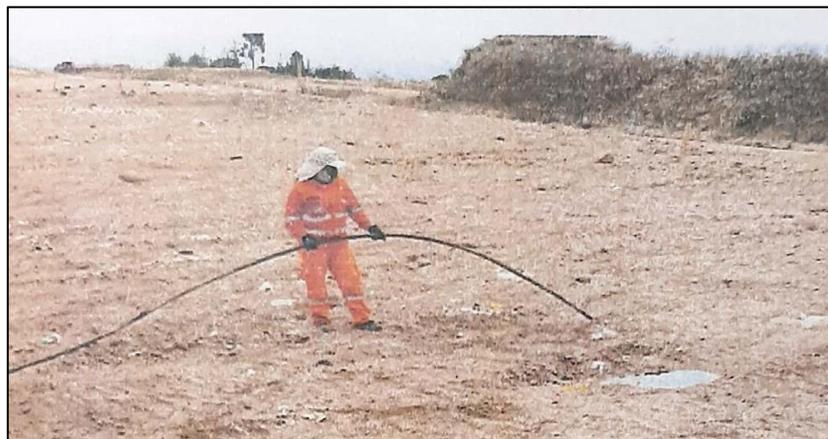
Imagen N° 13
Recirculación de lixiviados

103. Se puede visualizar al personal regando un fluido en un área determinada no obstante no se evidencia que corresponde a la terraza 3, además a esa fecha del informe la supervisión en los días 21 y 22 de setiembre advirtió la presencia de afloramiento de lixiviados en la terraza 3; por lo que, este medio probatorio no puede acreditar el cumplimiento de su obligación respecto a la captación total y recirculación de lixiviados. Asimismo, se deja constancia por alegatos del

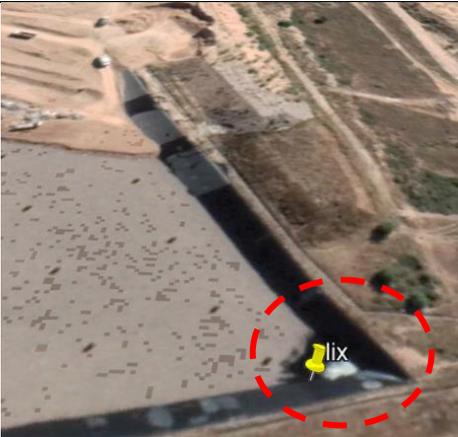
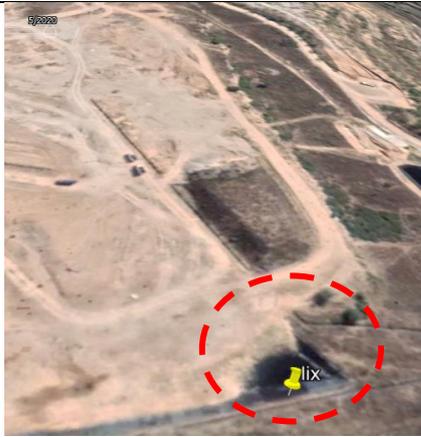
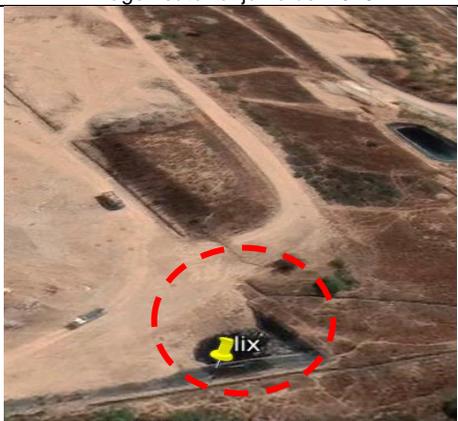
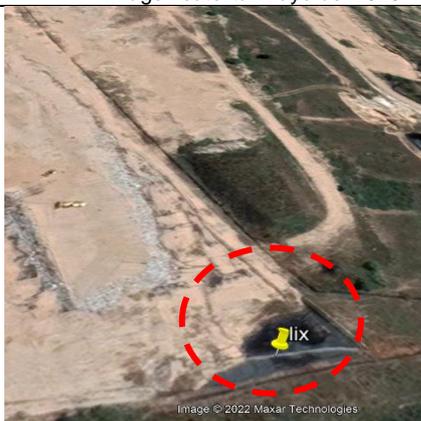
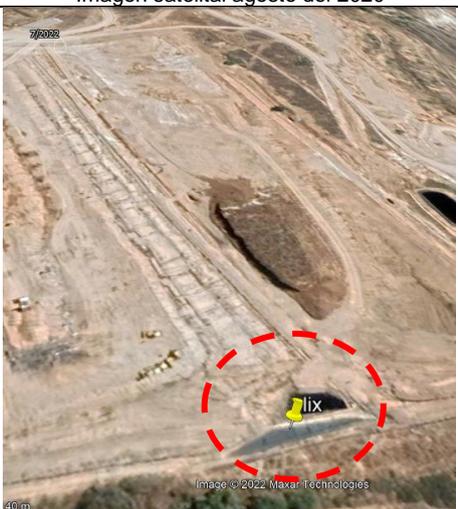
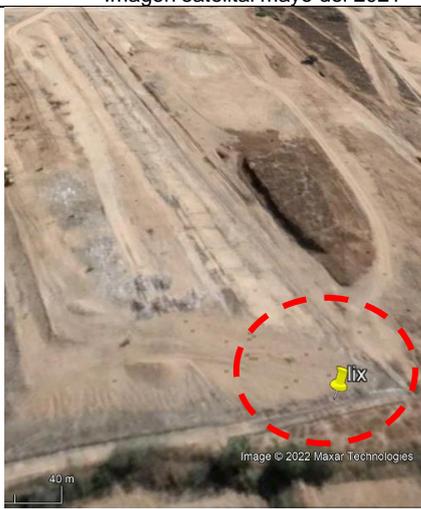
Imagen satelital junio del 2019	Imagen satelital mayo del 2020

Imagen satelital agosto del 2020	Imagen satelital mayo del 2021

Imagen satelital julio del 2022	Imagen satelital agosto del 2022 Aquí ya no se observa presencia de lixiviados

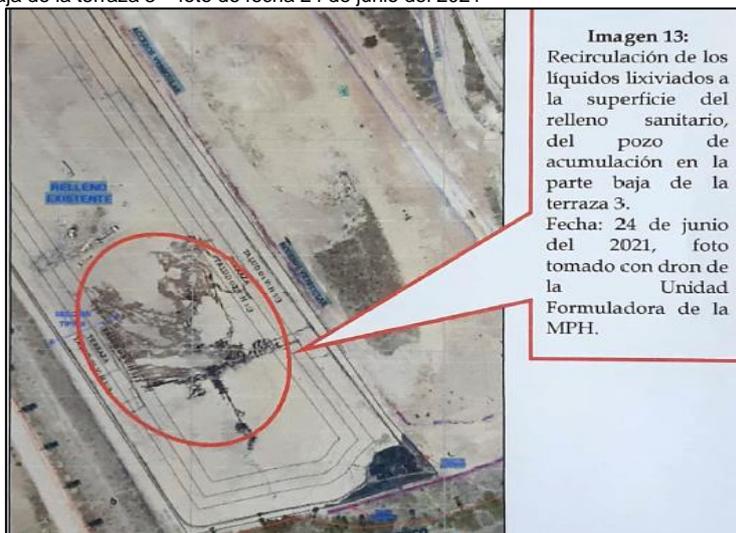
Imagen 13: Recirculación de los lixiviados a la superficie del relleno sanitario, obtenido de pozo de captación ubicado en la parte baja de la terraza 3 – foto de fecha 24 de junio del 2021

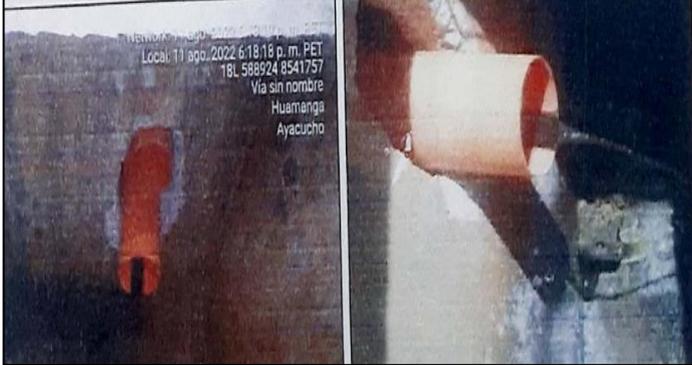
Medios probatorios	Análisis de los medios probatorios
	<p data-bbox="624 376 1331 434">Lixiviados canalizados a través de tuberías fecha 11 de agosto del 2022</p>

<p data-bbox="762 808 1187 833">Fuente: Oficio N° 098-2022-MPH-GM/12.56</p> <p data-bbox="600 860 1353 976">Este registro fotográfico demuestra que, al 11 de agosto del 2022, el administrado realizó la captación de lixiviados sobre la terraza 03, también muestra el funcionamiento de los drenes y que estos están canalizando los lixiviados.</p>

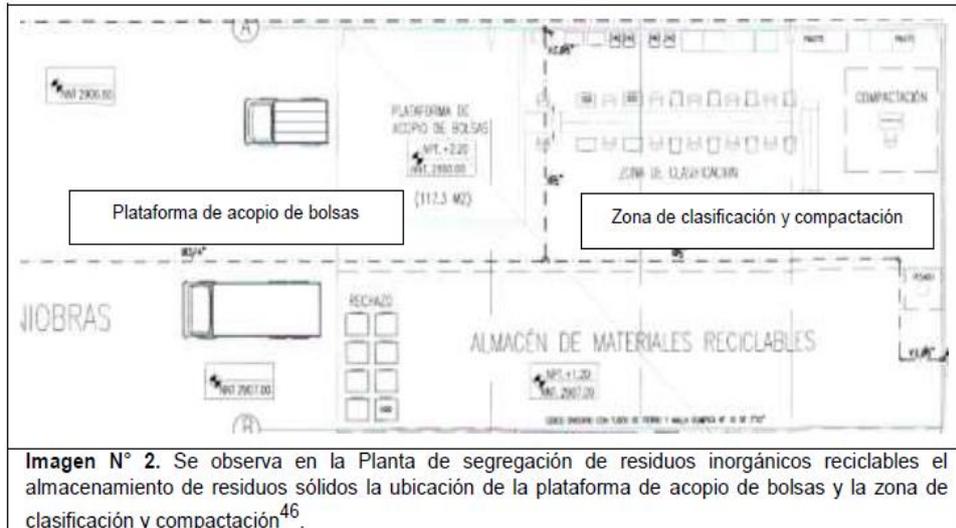
Folio 6 del Anexo Mapas del IGA.

147. De lo anterior se advierte que, el administrado tiene la obligación de realizar el acondicionamiento de los residuos sólidos inorgánicos en las áreas habilitadas para tal fin (plataforma de acopio de bolsas, zona de clasificación y compactación), previo a su valorización.
148. Habiéndose definido la obligación ambiental del administrado, se procede a analizar si esta fue incumplida.
- b) Análisis del hecho imputado:
149. Conforme al numeral 12 del acápite 2 «Hechos o funciones verificadas» del Acta de Supervisión, se advirtió que, en el área destinada a la clasificación y acopio de bolsas, ubicada en el ingreso y a la izquierda de la planta, el administrado lo utiliza como área de almacenamiento de residuos inorgánicos reaprovechables⁴⁷.

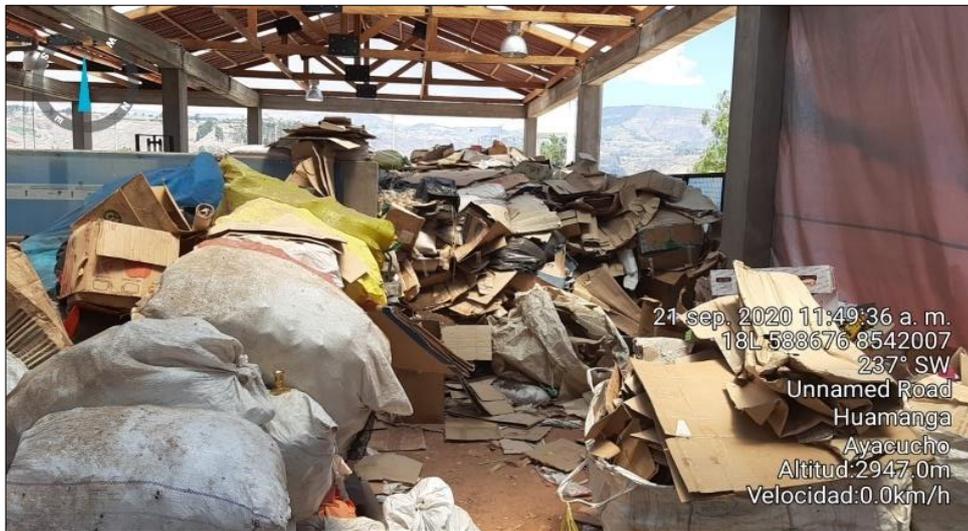
Imagen N°15 Residuos de cartón acumulados en el para de clasificación y acopio de bolsa

Fuente: TimePhoto_20200921_114936

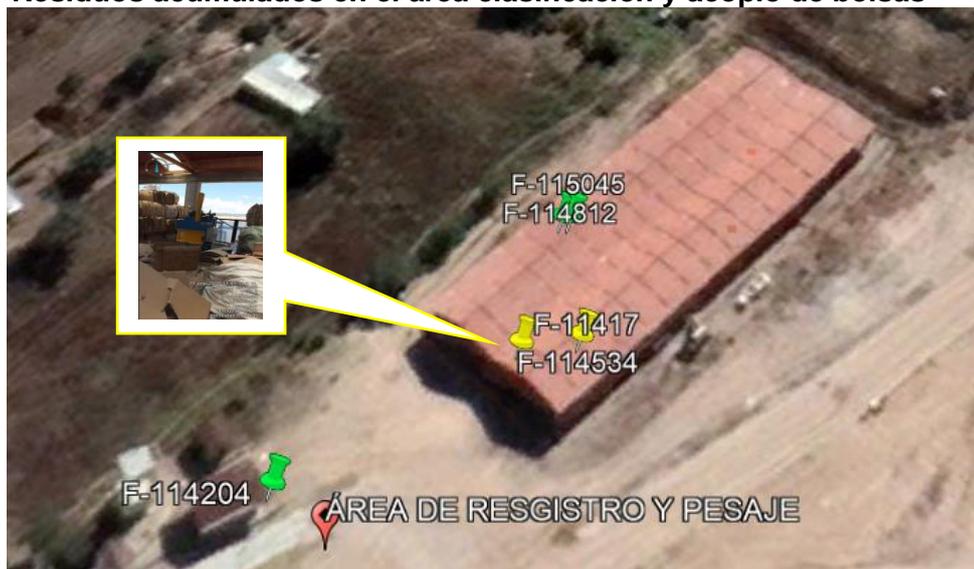
Imagen N° 16

Residuos acumulados en el área clasificación y acopio de bolsas

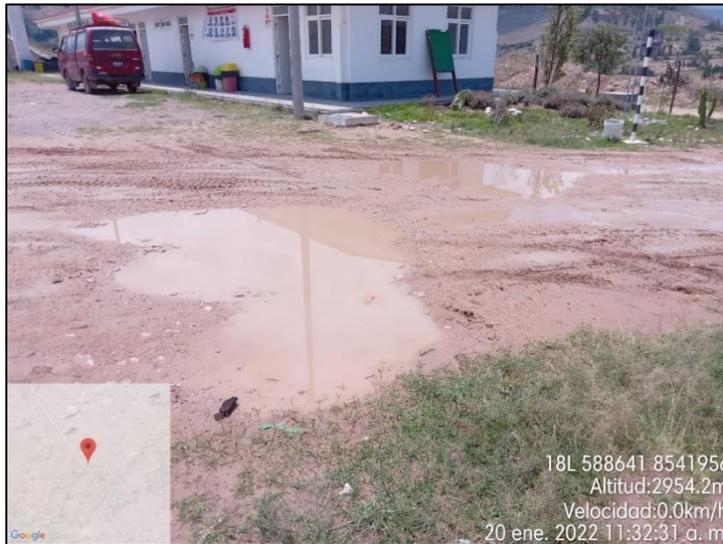
Fuente: Escrito con Registro N° 2022-E01-008359

174. Sobre el particular, la obligación ambiental se encuentra vinculada a realizar el riego de las vías usadas por las maquinarias para sedimentar las partículas de polvo⁵⁰ ante la presencia de la misma⁵¹, esta actividad debe ser realizada periódicamente⁵².

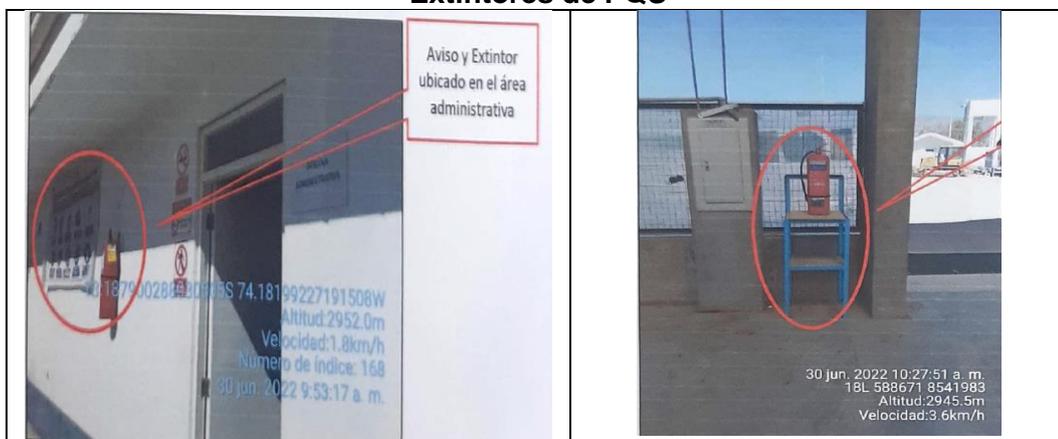
Imagen N° 20
Extintores de PQS

194. Respecto al argumento que, una vez al año realiza el mantenimiento y recarga de los extintores, advertimos que, conforme con lo alegado por el administrado en el Informe N° 006-2022-MPH-UGRS/ADAV-SST de fecha 26 de enero del 2022, los extintores se encontraban a falta de mantenimiento y en mal estado; por lo que, un registro fotográfico por sí solo no puede evidenciar que estos dispositivos se encuentran operativos; pues se requiere de los certificados de las pruebas hidrostáticas, certificado de mantenimiento y/u operatividad de los mismos, indicando el código de fabricación del extintor, el cual debe de coincidir con los certificados. Además, las fotos deben ser claras mostrar el estado del manómetro precinto, mangueras; todo ello, ayudará a determinar que el administrado efectivamente cuenta con extintores, que es parte del sistema contra incendio.
