## RESOLUCIÓN DIRECTORAL Nº 01456-2023-OEFA/DFAI

**EXPEDIENTE Nº** : 1371-2020-OEFA/DFAI/PAS  
**ADMINISTRADOS** : RECUPERADA S.A.C.<sup>1</sup>  
**UNIDAD FISCALIZABLE** : RECUPERADA  
**UBICACIÓN** : DISTRITO DE HUACHOCOLPA, PROVINCIA Y  
DEPARTAMENTO DE HUANCAVELICA  
**SECTOR** : MINERÍA  
**MATERIAS** : RESPONSABILIDAD ADMINISTRATIVA  
ARCHIVO  
MULTA

- II.1 **Único hecho imputado:** El administrado incumplió lo establecido en su instrumento de gestión ambiental, debido a que no realizó las actividades de cierre de los siguientes componentes: a) la bocamina BC-03 (coordenadas UTM WGS-84 (zona 18): 505 764 E, 8 558 339 N) respecto a: (i) estabilidad física (perfilado y nivelado del terreno), (ii) establecimiento de la forma del terreno, y (iii) revegetación (revegetar 10.40 m<sup>2</sup>); y, b) la bocamina BNF-1-2 (coordenadas UTM WGS-84 (zona 18): 505 223 E, 8 550 815 N) respecto a: (i) estabilidad física (rellenado, perfilado y nivelado del terreno), (ii) Estabilidad geoquímica (Cobertura Tipo I.- material granular compactado de 0.20 m), y (iii) Establecimiento de la forma del terreno.

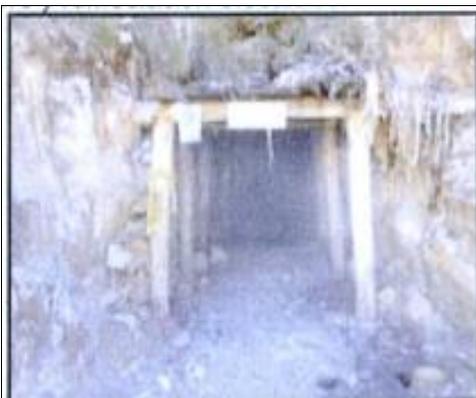
Imagen N° 30 Bocamina ANTES de su Cierre

*Esta bocamina cerrada se ubica en las coordenadas 505764 este 8558339 norte fue cerrada cumpliendo los criterios técnicos establecidos en la MPCM, se realizó tapón típico I, (concreto armado de 175 kg/cm) reintegración paisajística, en los trabajos se consideró también la revegetación de toda el área, de tal manera que pueda guardar concordancia con toda el área circundante, garantizando su estabilidad física, geoquímica e hidrológica de este componente.*

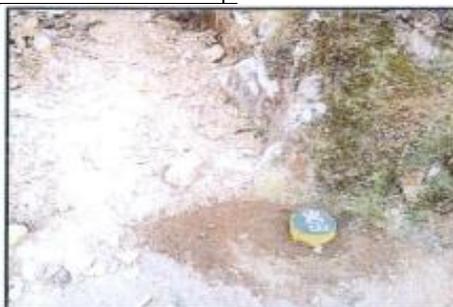
Imagen N° 32 Se puede observar de forma panorámica, área rec-onformada en proceso de restablecimiento.

17. De lo identificado por la DSEM, se observa que en el primer informe semestral 2019 no se remitió información sobre las actividades de cierre respecto a la implementación del Tampón de Concreto Tipo I, siendo que de las fotografías presentadas se observa el dado de código de identificación de la bocamina BC-03 ubicado en suelo sin revegetación y con un talud adyacente inestable de rocas sueltas sin conformación, nivelación ni revegetación.

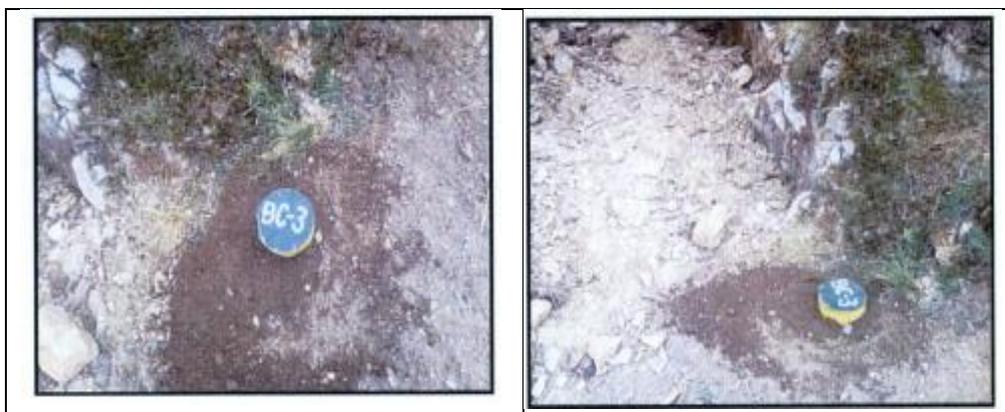
Esta bocamina cerrada se ubica en las coordenadas 505764 este 8558339 norte esta se encuentra en proceso de cierre, cumpliendo los criterios técnicos establecidos en la MPCM, se realizó tapón I (concreto simple  $FC=280$  kg/cm) reintegración paisajística, los trabajos que se tiene hasta la fecha es la conformación de material granular, pendiente traslado de material orgánico nivelado, estos trabajos se continuarán realizando hasta su culminación, a la fecha se invirtió \$23 850.76, cabe precisar que esta se encuentra en proceso de cierre.

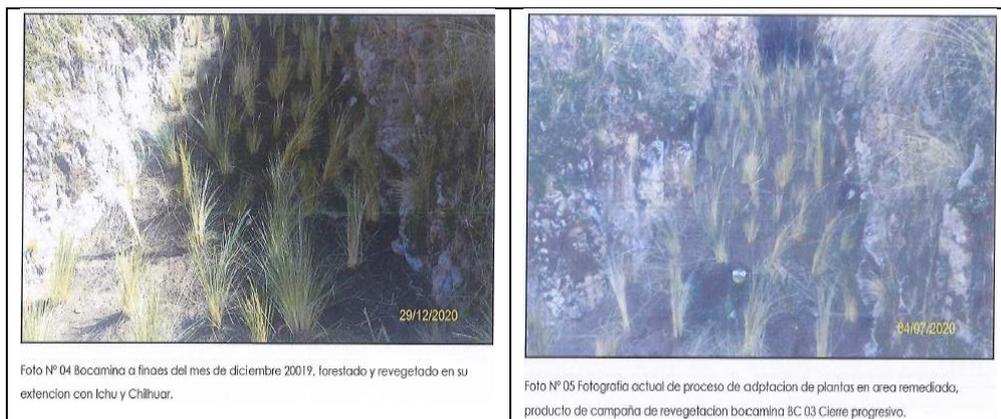
*Desde unos metros de interior mina a nivel de la superficie se colocó muro de mampostería de piedra, con material > a 4.0 pulgadas para garantizar estabilidad de la zona e iniciar los trabajos de reintegración paisajística con materia propia de la zona.*

*Finalmente, sobre la capa de material granular se colocó material orgánico > 0.20 m de espesor de capa y se procedió al sembrío de ichu y chillhuar, plantas oriundas de la zona.*

20. De la información remitida por el administrado, la DSEM precisa que el registro fotográfico no se encuentra debidamente georreferenciado; asimismo, al no ser vistas panorámicas, no brindan la certeza de que se trate de la bocamina BC-03, dado que no guardan relación con las vistas fotográficas presentadas en los informes semestrales del año 2019.
21. Adicionalmente, si bien se observa una zona de ingreso a una bocamina, cubierta con material orgánico y con siembras de algunos esquejes, con arreglo a lo indicado en la

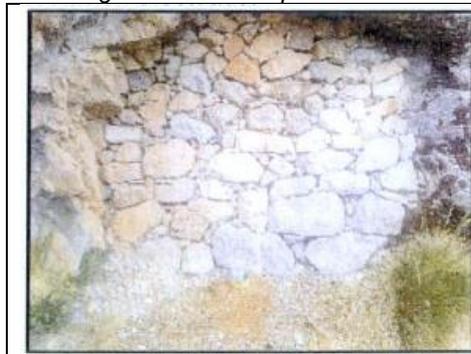
Imagen N° 26 Dado con código de identificación de bocamina cerrada BN 16.

*Esta bocamina se ubica en las coordenadas 505223 este 8550815 norte, fue cerrada realizando cobertura con material granular para darle estabilidad física mejorando el cierre de este componente, cumpliendo los criterios técnicos establecido en la MPCM, cabe precisar que el titular minero anterior realizó trabajos y fueron reportados en el informe semestral del año 2013 a la fecha fue restablecido y estabilizando, garantizando su estabilidad física, geoquímica e hidrológica de este componente.*

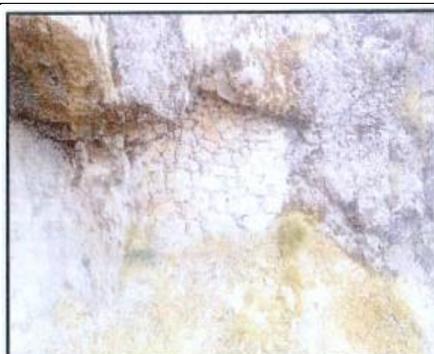
Imagen N° 27 Se puede observar material relleno, falta el perfilado y nivelado.

24. De lo identificado por la DSEM, se observa que en el primer informe semestral 2019 no se remitió información sobre las actividades de perfilado y nivelado del entorno, la implementación de una Cobertura Tipo I ni la reconfiguración del paisaje en la bocamina BNF-1-2.
25. Al respecto, mediante Carta N° 0407-2020-OEFA/DSEM, la DSEM solicitó al administrado información sobre el cumplimiento de las medidas de cierre de la MPCM Recuperada 2017 respecto a la bocamina BNF-1-2, requerimiento que fue atendido mediante Carta N° 016-2020-MMTP/L/GG, en la cual el administrado señala lo siguiente:

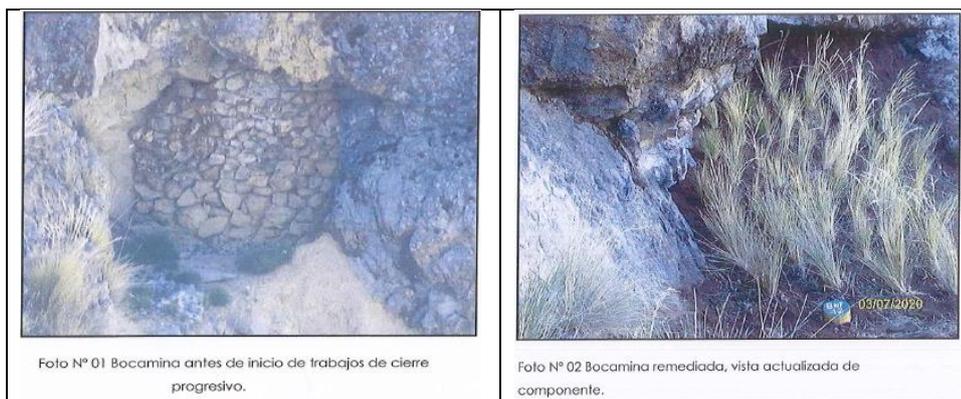
*con relleno de material en la labor minera, nivelando y perfilando el terreno para estabilizado del área, teniendo en cuenta que el área emplazada de la bocamina está sobre roca, se colocó material granular a nivel, coberturando de material granular la bocamina acorde al terreno con un espesor variable > 0.30m, finalmente se revegetó el área con ichu sobre una capa > 0.30 m de material orgánico como mejora del proceso de remediación, la cual actualmente se puede observar.”*

26. En tal sentido, las actividades que describe el administrado en el referido escrito son: *relleno de material en la labor minera, nivelado y perfilado del terreno para la estabilización del área, colocación de material granular, acorde al terreno, teniendo en consideración que el área emplazada de la bocamina está sobre roca y revegetación.*

27. De acuerdo a lo indicado, la DSEM concluyó que el administrado no realizó las actividades de cierre progresivo en la bocamina BNF-1-2 de acuerdo a la MPCM Recuperada 2017, toda vez que no ha cumplido con realizar los trabajos de (i) estabilidad física, dado que no acredita los trabajos de perfilado y nivelado de todo el terreno, (ii) estabilidad geoquímica (cobertura Tipo I), y (iii) el establecimiento de la forma de terreno que comprende la actividad de reconfiguración del paisaje restableciendo la topografía).

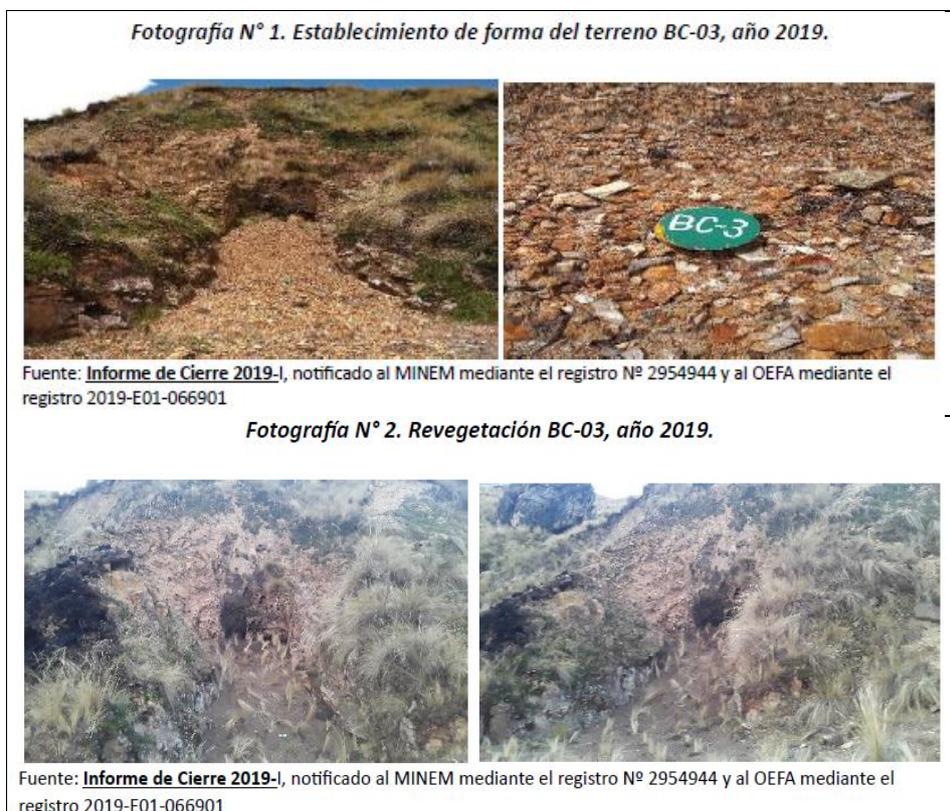
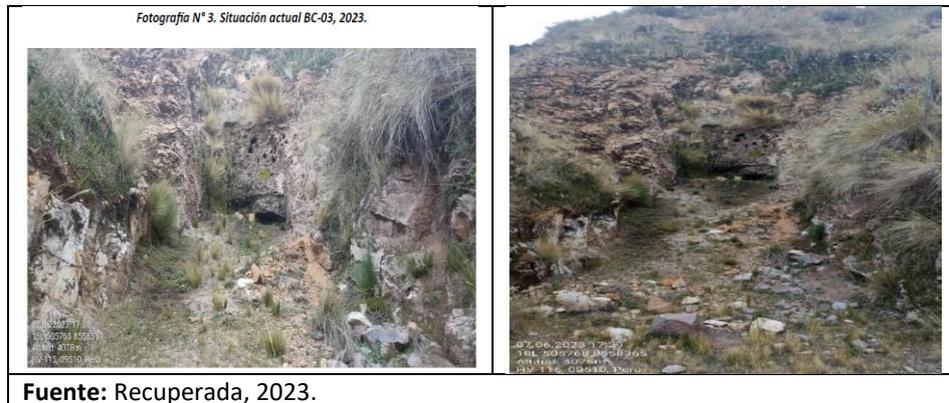
- (iii) De la revisión de las fotografías que se presentan a continuación, se muestra el estado actual de la bocamina BC-03, en el cual se evidencian los trabajos de cierre realizados desde el 2019, observando la reintegración completa al paisaje y el cumplimiento de las medidas de cierre:

- (iv) Por lo tanto, a la fecha no quedan actividades pendientes de cierre para la Bocamina BC-03, el cual es parte de la 2MPCM Recuperada 2021.
35. Al respecto, en virtud al principio del debido procedimiento establecido en el numeral 1.2 del artículo IV del TUO de la LPAG<sup>8</sup>, se procederá a analizar cada uno de los alegatos señalados anteriormente.
36. Respecto a lo señalado en los puntos (i) a (iv) del escrito de descargos, corresponde indicar que en la 2MPCM Recuperada 2021, se ha descrito lo siguiente:

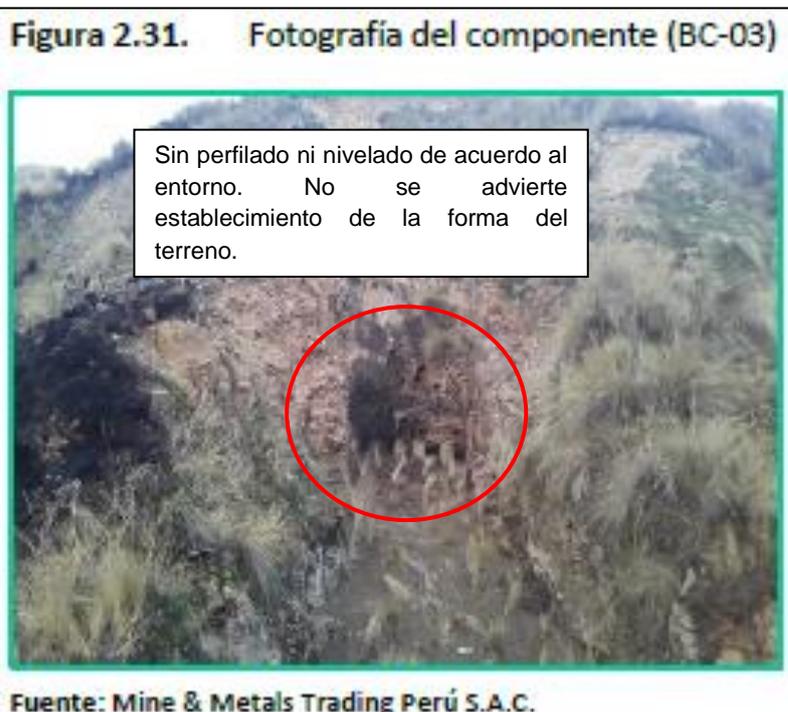
Fuente: 2MPCM Recuperada 2021

- 37. Al respecto, si bien en la 2MPCM Recuperada 2021 se ha declarado a la Bocamina BC-03 como un componente cerrado, corresponde analizar si se cuenta con los medios probatorios que acrediten un adecuado cierre de acuerdo a las especificaciones técnicas establecidas en el instrumento de gestión ambiental que comprende las actividades de cierre del componente, es decir en la MPCM Recuperada 2017.
- 38. En la 2MPCM Recuperada 2021 solo se describen las características generales de la bocamina BC-03, entre ellas su ubicación, los sostenimientos de madera que presenta y la ausencia de drenaje; sin embargo, no se detalla si con posterioridad al relleno de la bocamina BC-03, se procedió con el relleno y/o perfilado, aspectos que no se verifican de la revisión de la 2MPCM Recuperada 2021, conforme se muestra a continuación:

39. De la revisión del registro fotográfico de la 2MPCM Recuperada 2021, no se evidencia un perfilado ni nivelado de la Bocamina BC-03; asimismo, no se evidencia el restablecimiento de la forma del terreno, necesaria para la reconfiguración del paisaje escénico. Por otro lado, si bien se advierte la presencia de revegetación, no es posible concluir que dicha revegetación cubra una extensión de 10.40 m<sup>2</sup>, toda vez que no se ha restablecido la forma del terreno.

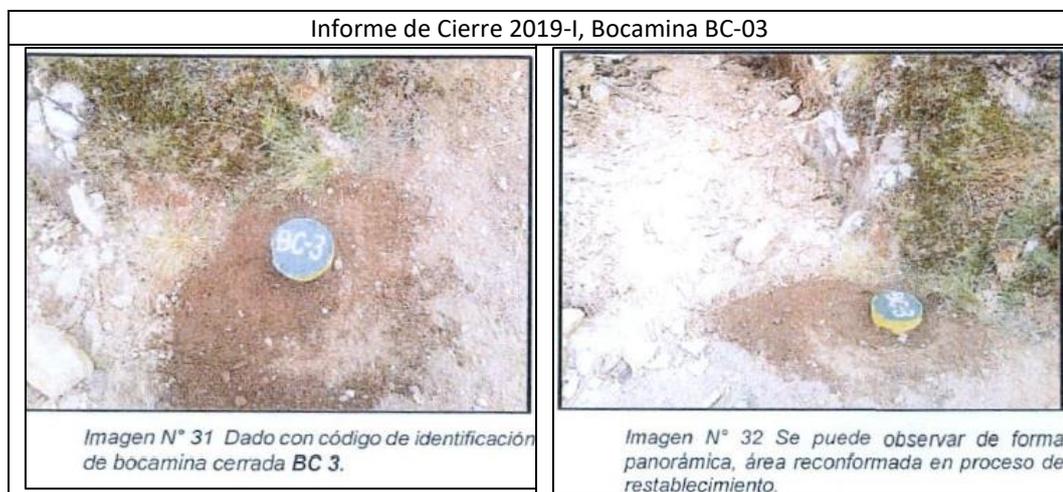
**Fuente:** Informe de Cierre 2019-I, registro OEFA N° 2019-E01-066091

40. Ahora bien, respecto a las actividades de cierre reportadas en el año 2019 al MINEM y al OEFA, corresponde señalar que dichos informes de cierre han sido analizados mediante el Informe de Supervisión, sustento del PAS, y en el cual se señala que no se acredita el cumplimiento de las medidas de cierre en la bocamina BC-03, toda vez que no se evidencia el perfilado, nivelado, el restablecimiento de la forma del terreno ni la revegetación, conforme se muestra a continuación:

41. En consecuencia, en base al registro fotográfico de la 2MPCM Recuperada 2021 alegado por el administrado, se observa que las condiciones actuales siguen presentando las mismas condiciones, toda vez que se evidencia que no se ha realizado el perfilado, nivelado, ni el establecimiento de la forma del terreno en la Bocamina BC-03 de acuerdo al entorno y, en consecuencia, tampoco se ha cumplido con la revegetación en tanto no se ha obtenido un adecuado restablecimiento del terreno.

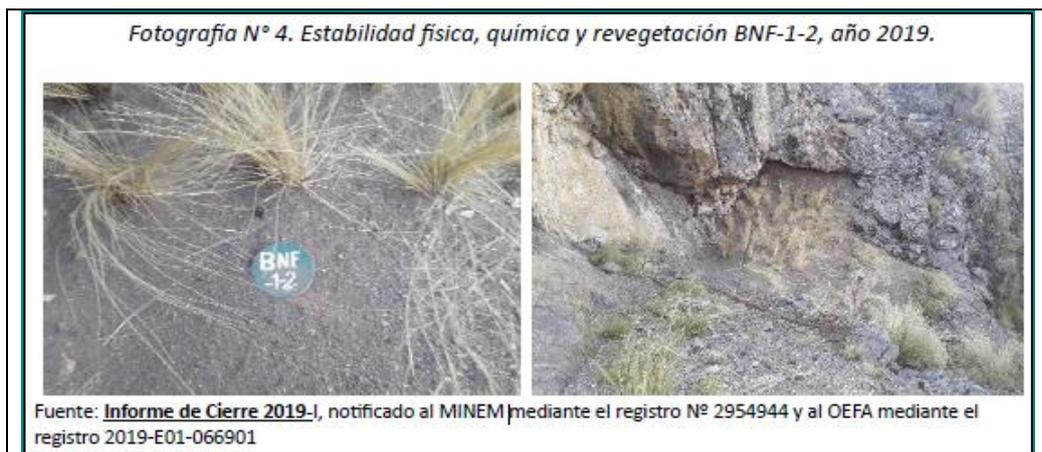
- (ii) Asimismo, el cierre de este componente, fue declarado en el Informe de Cierre 2019-I, notificado al MINEM mediante el registro N° 2954944 y al OEFA mediante el registro 2019-E01-066901.
- (iii) Al respecto, con arreglo a los trabajos de cierre realizados el año 2019 y conforme al estado actual de la Bocamina BNF-1-2, se cumplió con el perfilado y nivelado del terreno de acuerdo con el entorno, así como el restablecimiento de la topografía de la zona. Asimismo, tampoco se observa presencia de drenaje ácido, por lo cual se constata la adecuada estabilidad geoquímica y el cumplimiento de las medidas de cierre. A tal efecto se presentan las siguientes fotografías:

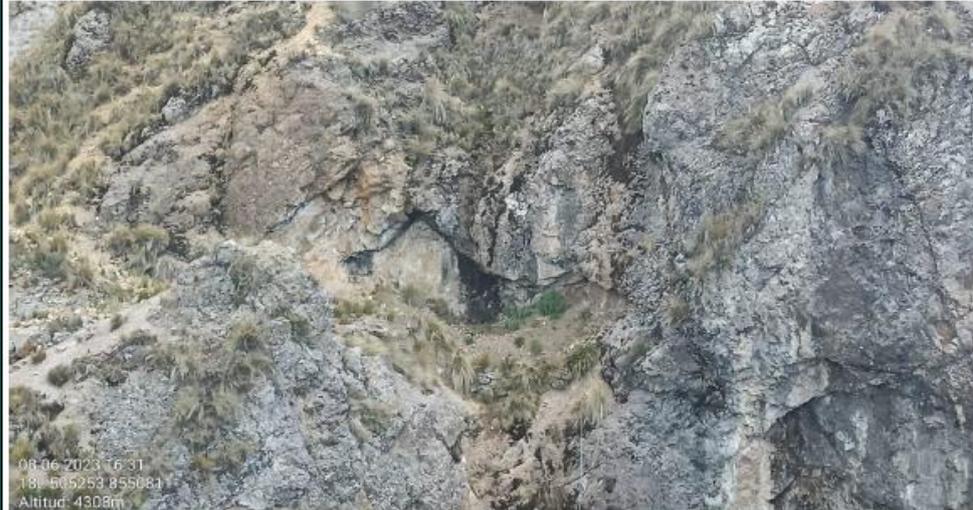
Fotografía N° 5. Situación actual BNF-1-2, 2023

- (iv) Por lo tanto, a la fecha no quedan actividades pendientes de cierre en la Bocamina BNF-1-2, componente que forma parte de la 2MPCM Recuperada 2021 y no constituye riesgo al ambiente.
45. Al respecto, en virtud al principio del debido procedimiento establecido en el numeral 1.2 del artículo IV del TUO de la LPAG, se procederá a analizar cada uno de los alegatos señalados anteriormente.
46. Respecto a los puntos (i) a (iv), corresponde indicar que en la 2MPCM Recuperada 2021 se ha precisado que la Bocamina BNF-1-2 es un componente cerrado, conforme se muestra a continuación:

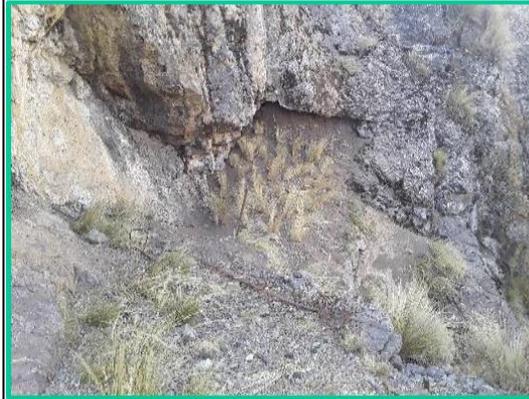
Figura 2.22. Fotografía del componente (BNF-1-2)

- *Para este componente se ha construido un muro de mampostería de piedra para impedir el paso de personas y animales.*
- *No se observa presencia de drenaje.*
- *Presente las siguientes dimensiones: ancho 2.20 m y alto 2.30 m.*
- *Presenta un entorno de material rocoso, el cual está ligeramente cubierto con especies esporádicas de Calamagrostis rigescens y Stipa ichu.*

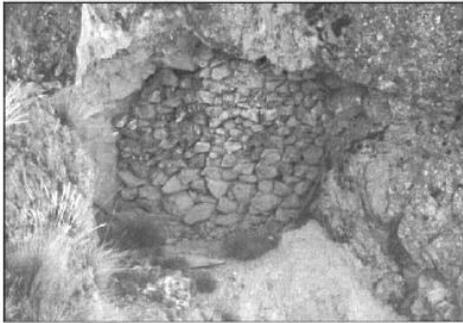
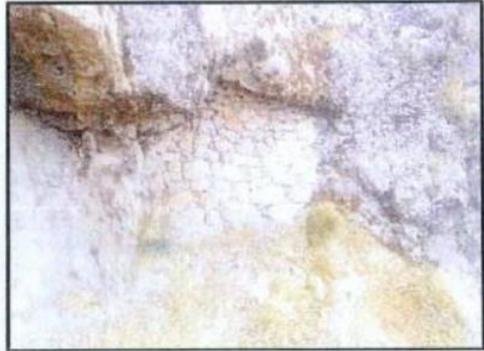
| <u>Fotografía del componente en la MPCM Recuperada 2017</u> | <u>Fotografía del componente presentado en el Informe Semestral 2019</u> |
|---|--|
| Fotografía N° II - 3: Bocamina BNF-1-2<br> | |

| <u>Fotografía del componente en la MPCM Recuperada 2017</u> | <u>Fotografía del componente presentado en el Informe Semestral 2019</u> |

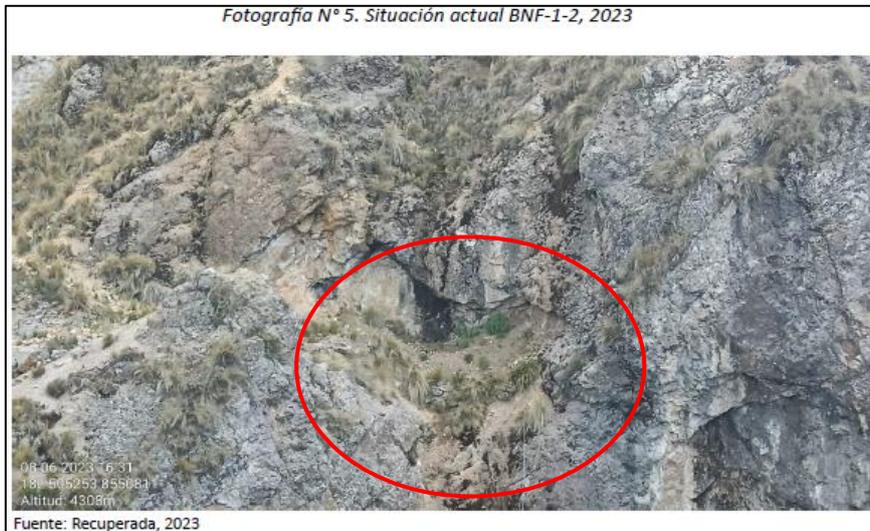
Fotografía N° 5. Situación actual BNF-1-2, 2023

58. Asimismo, del registro fotográfico presentado por el administrado en las condiciones actuales se advierte las coordenadas UTM WGS-84: 505 253 E, 8 550 811 N, el cual se encuentra en el entorno del área de la bocamina, donde se observa de manera panorámica a la bocamina BNF-1-2, evidenciándose en efecto el relleno, perfilado y nivelado correspondiente a la estabilidad física, así como el restablecimiento de la forma del terreno a fin de restablecer la topografía de la zona, conforme se muestra a continuación:

59. En ese sentido, como se advierte en el registro fotográfico de la 2MPCM Recuperada 2021 y el estado actual de la bocamina BNF-1-2 el administrado ha realizado las actividades de estabilidad física y restablecimiento de la forma del terreno de acuerdo a lo establecido en la MPCM Recuperada 2017 con anterioridad a la fecha de inicio del PAS, cumpliéndose por ende con el primer requisito para acreditar la subsanación voluntaria.
