RESOLUCIÓN DIRECTORAL N° 1452-2023-OEFA/DFAI

EXPEDIENTE N° : 1123-2022-OEFA/DFAI/PAS
ADMINISTRADO : NEXA RESOURCES EL PORVENIR S.A.C.¹
UNIDAD FISCALIZABLE : EL PORVENIR
UBICACIÓN : DISTRITO DE SAN FRANCISCO, PROVINCIA Y
DEPARTAMENTO DE PASCO
SECTOR : MINERÍA
MATERIAS : RESPONSABILIDAD ADMINISTRATIVA
MULTA

III.2 Hecho imputado N° 2: El administrado no adoptó medidas de recuperación y/o rehabilitación del área afectada por la infiltración de relaves del depósito de relaves El Porvenir hacia los manantiales Reloj Puquio 1 y Reloj Puquio 2 y el río Lloclla.

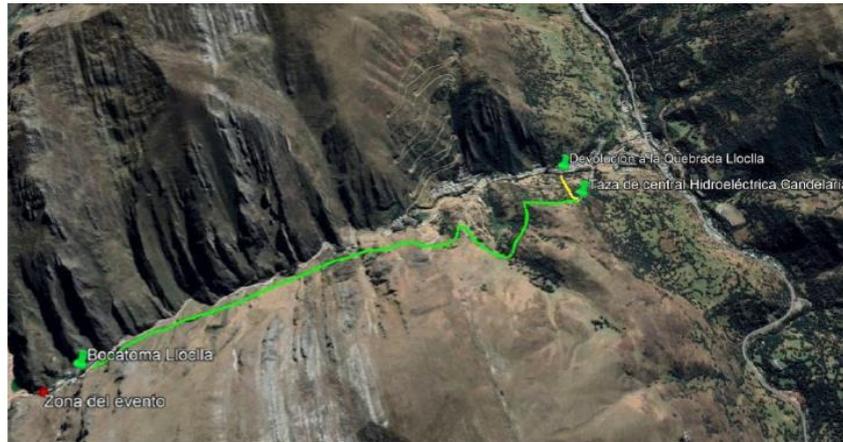
Imagen No. 1: Ubicación de la bocatoma donde se captan las aguas de la quebrada Lloclla.

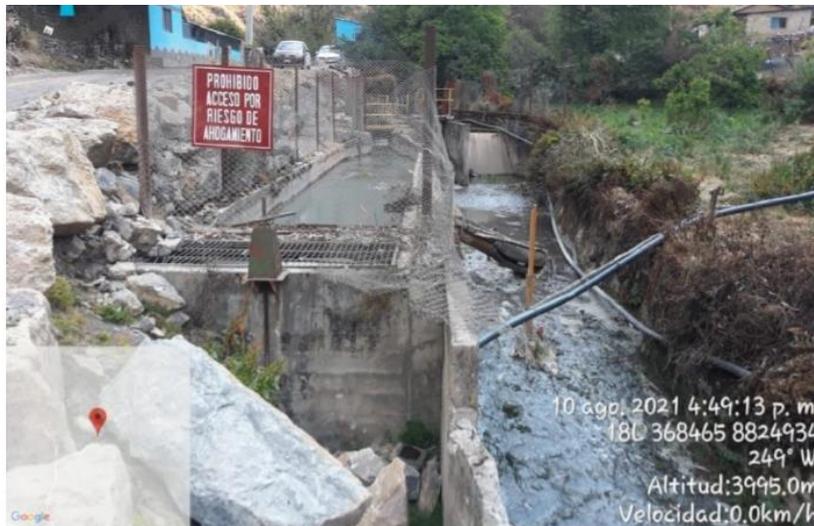
Imagen No. 2: Bocatoma central hidroeléctrica La Candelaria, ubicado en la zona Lloclla.

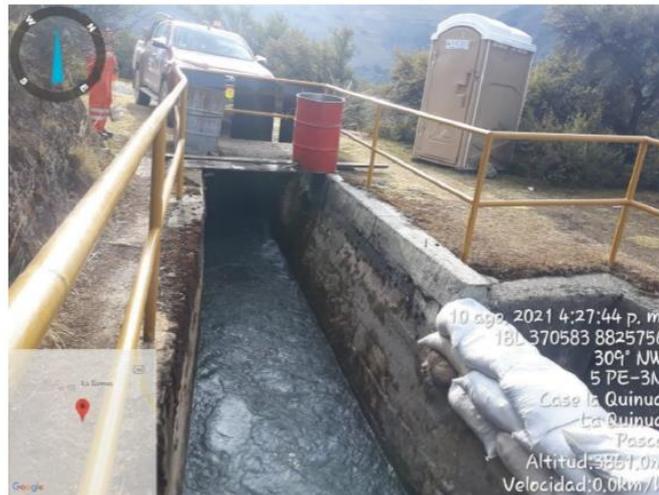
Imagen No. 7: Ingreso (tasa) Central Hidroeléctrica La Candelaria.

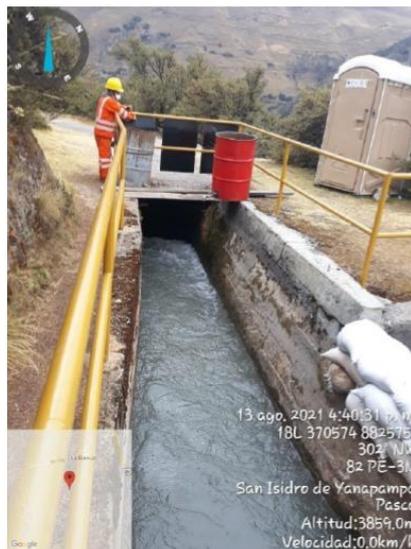
Imagen No. 8: Adición de floculante en la "Tasa" de la Central Hidroeléctrica Candelaria

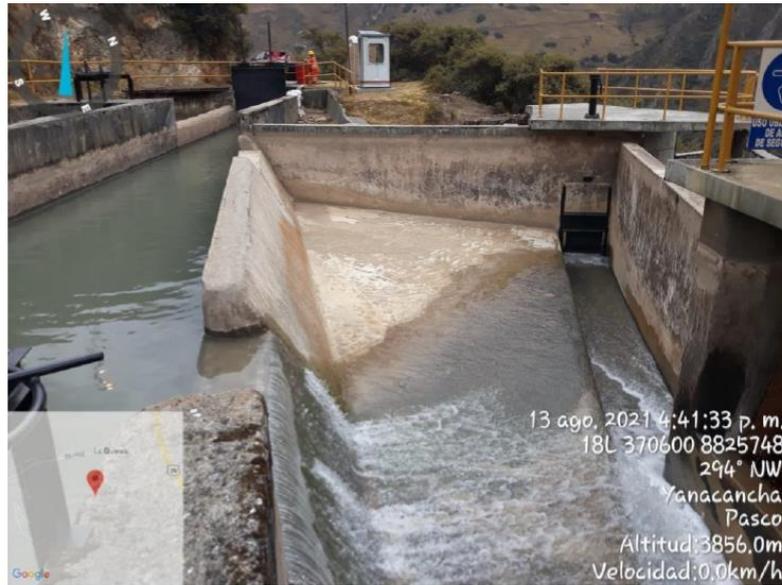
Imagen No. 9: Salida por rebose en la "Tasa" de la Central Hidroeléctrica Candelaria

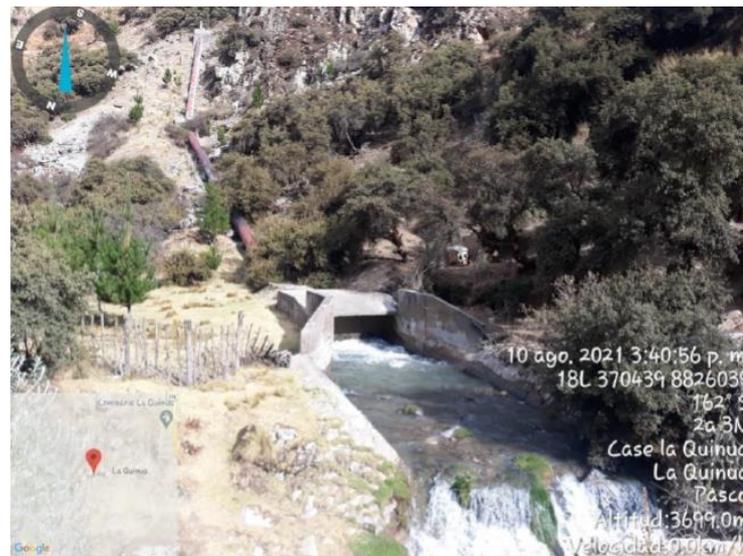
Imagen No. 10: Devolución a la Quebrada Lloclla

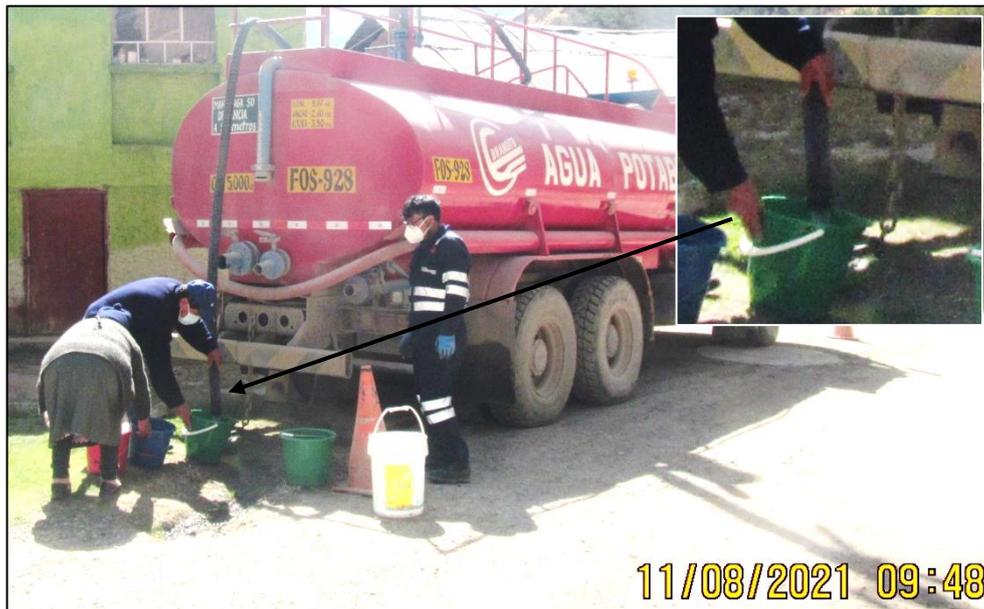
51. Al respecto, el administrado en el punto (viii) de sus descargos menciona que no se cumplió con el Protocolo de procedimientos para la toma de muestras, preservación, conservación, transporte, almacenamiento y recepción de agua para consumo humano, aprobado mediante Resolución Directoral N° 160-2015-DIGESA-SA, puesto que tuvo que removerse todo tipo de residuos ubicados alrededor de la tapa con la ayuda de una escobilla, y remover la tapa cuidadosamente, teniendo la precaución de que no caiga al interior ningún tipo de residuos. Al respecto, este procedimiento en el caso de cisternas no aplica al presente caso debido a que antes de la toma de muestra de agua, el camión cisterna ya se encontraban descargando el agua por una tubería plástica sin tapa hacia los baldes de la población, conforme se muestra a continuación²⁰:

50. Al respecto, corresponde traer a colación que en el monitoreo de las aguas de la cisterna que era proporcionada a la población, en el momento de la supervisión, este contó con un porcentaje de excedencia de 59.3% al valor establecido en los LMP 031-2010-SA¹⁹ en el parámetro plomo.

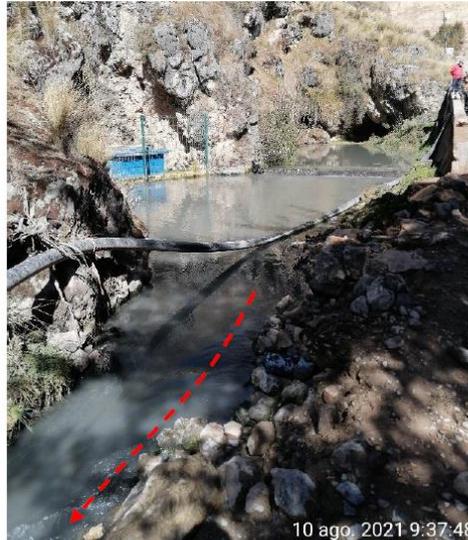
Fotografía N° 4⁵⁹: Vista del área donde se ubica el manantial Reloj Puquio 2, en el cual se observa un afloramiento de coloración plumiza.

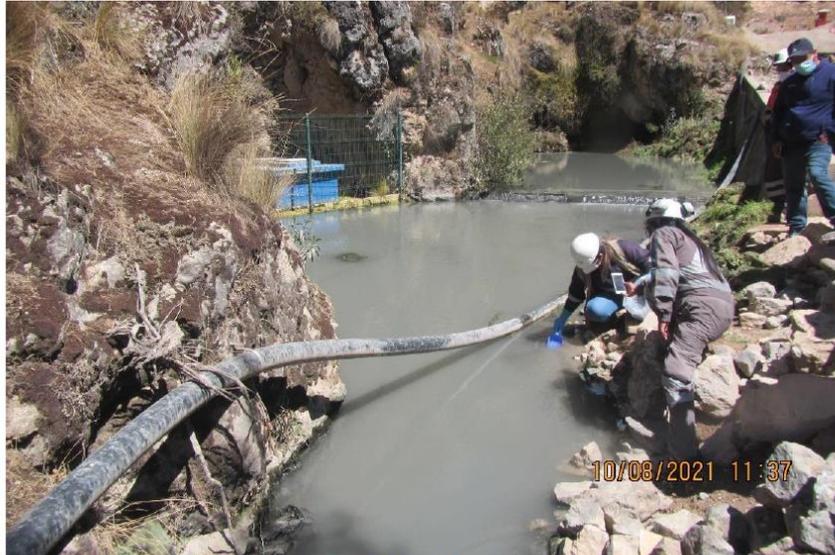
Fotografía N° 10⁶⁵: Vista del punto de muestreo ESP-SED-1, ubicado a la salida del manantial Reloj Puquio 2.

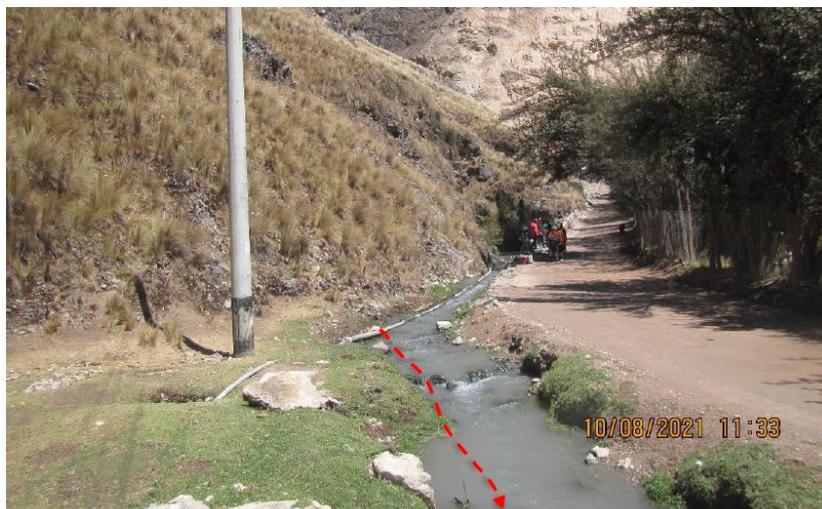
Fotografía N° 5⁶⁰: Vista del discurrimento color plumizo del agua proveniente del manantial Reloj Puquio 2 antes de su confluencia con el río Lloclla

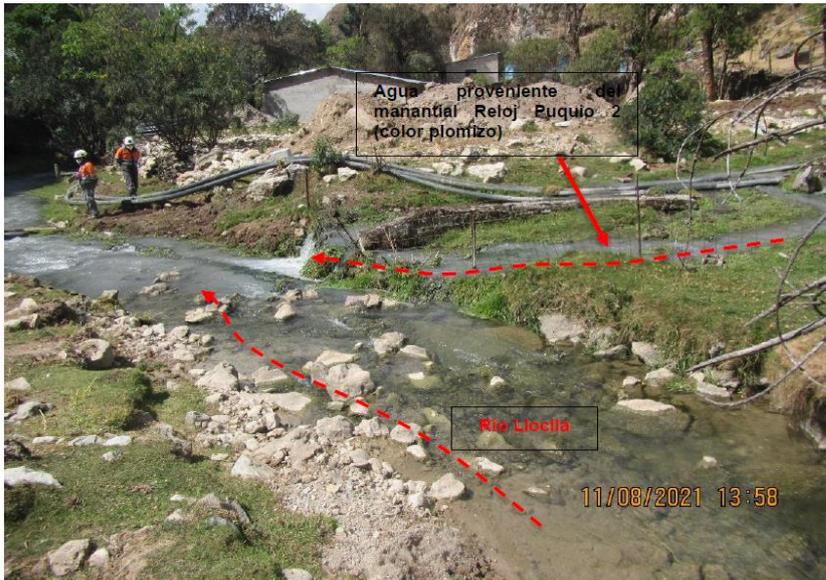
Fotografía N° 6⁶¹: Vista de la confluencia de las aguas provenientes del manantial Reloj Puquio 2 y el Rio Lioclla.

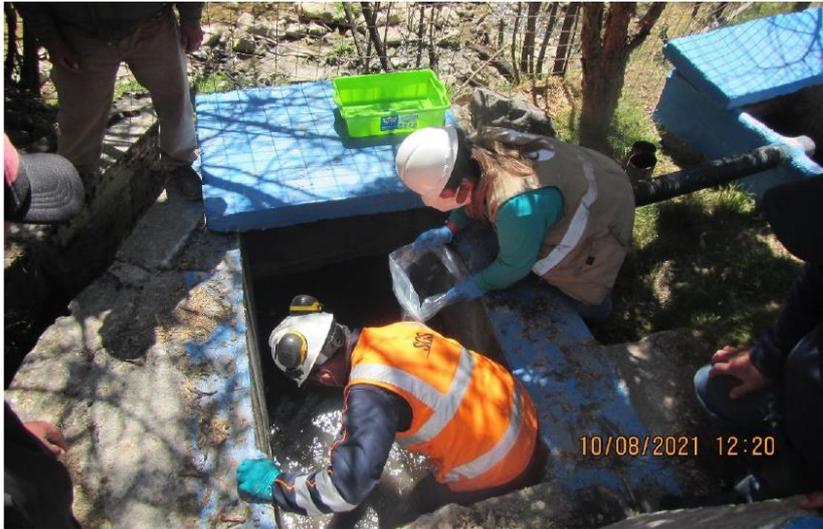
Fotografía N° 11⁶⁶: Vista del punto de muestreo ESP-SED-2, ubicado en el cajón colector de aguas provenientes del Manantial Reloj Puquio 1.

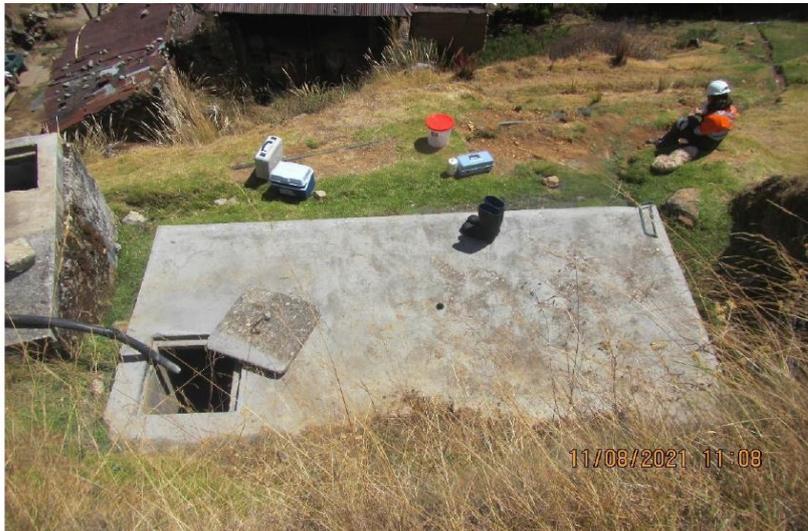
Fotografía N° 12⁶⁷: Vista del punto de muestreo ESP-SED-3, ubicado en el interior del Reservorio de agua de consumo de la comunidad campesina de San Miguel.

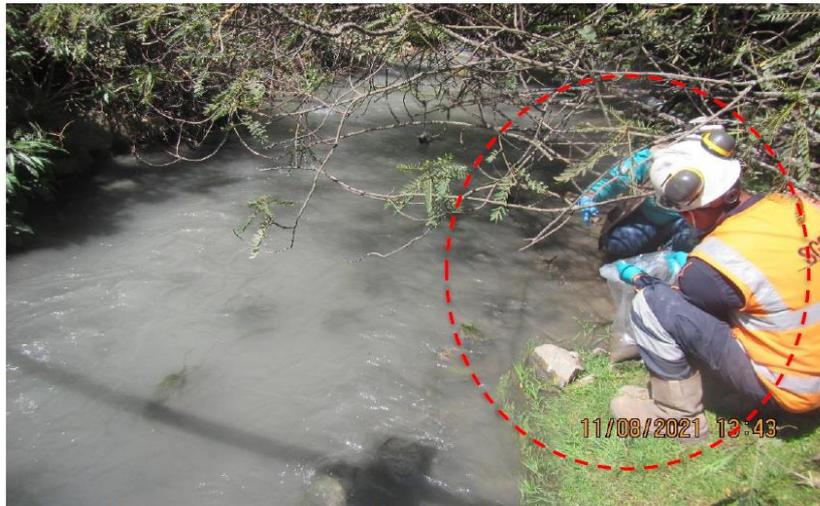
Fotografía N° 13⁶⁸: Vista del punto de muestreo ESP-SED-4, ubicado en el río Lloclla a 80 metros aguas abajo de la confluencia con el manantial Reloj Puquio 2.

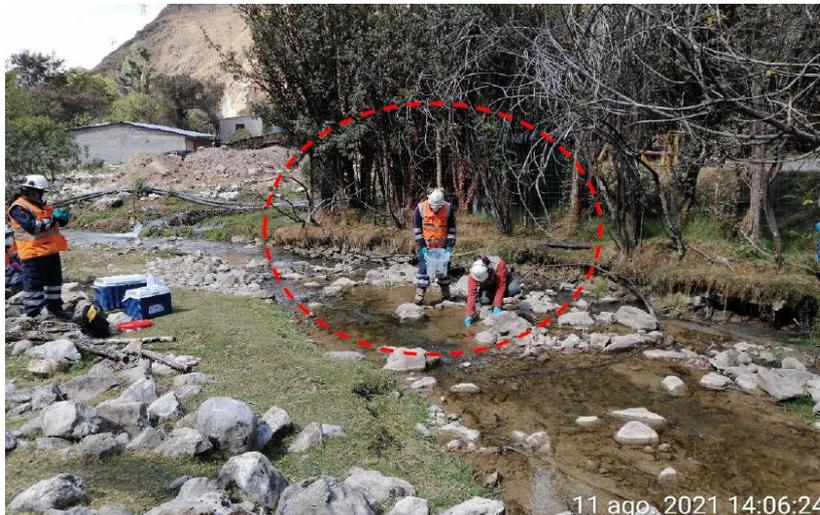
Fotografía N° 14⁶⁹: Vista del punto de muestreo ESP-SED-5, ubicado en el río Lloclla a 20 metros aguas arriba de la confluencia con el manantial Reloj Puquio 2.

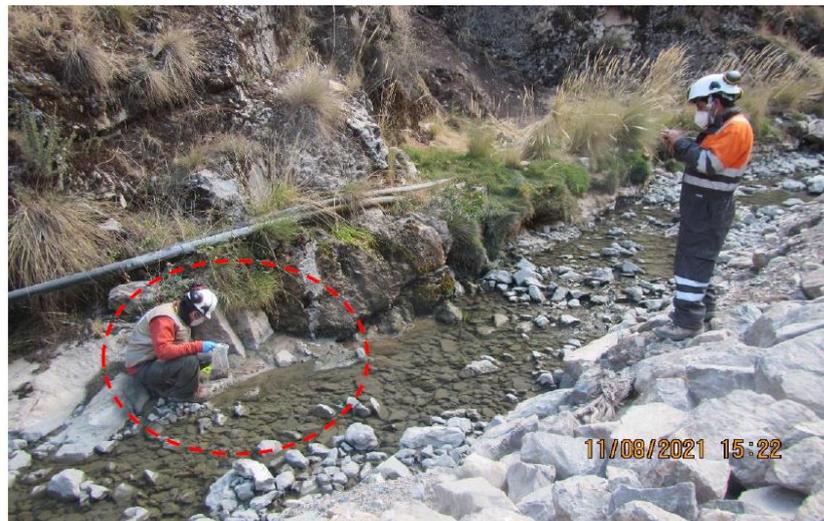
Fotografía N° 15⁷⁰: Vista del punto de muestreo ESP-SED-6, ubicado en el río Lloclla a 650 metros aguas abajo de la confluencia con el manantial Reloj Puquio 2.

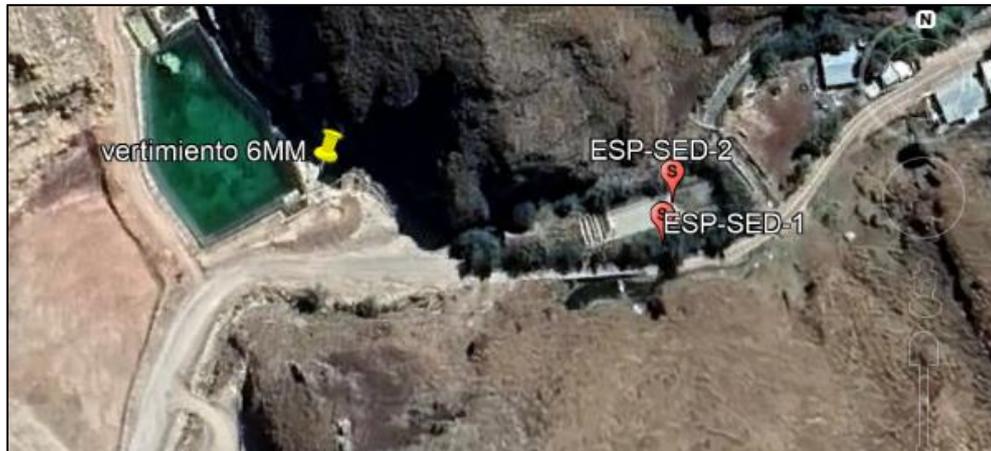
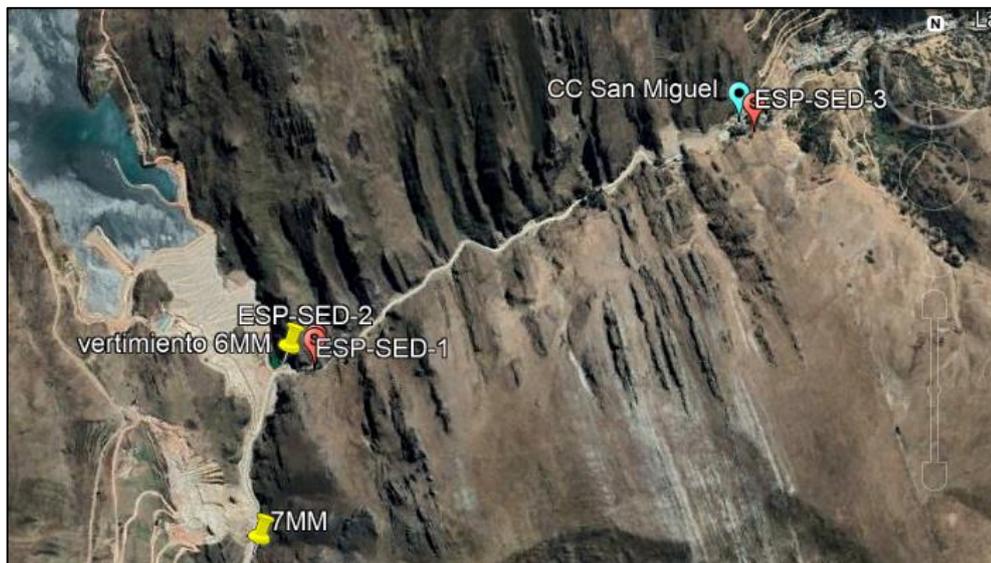
57. A continuación, se muestra la ubicación de los puntos de muestreo de sedimento:

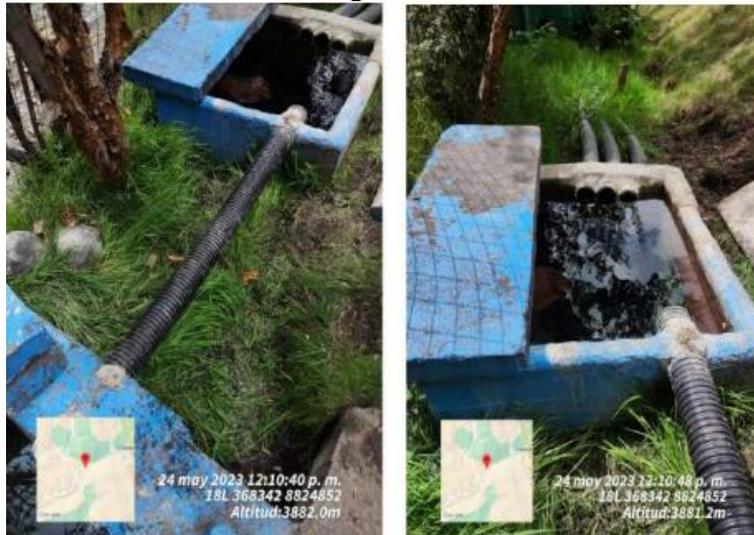
Fotografía N° 1

77. Al respecto, de la revisión de los medios de prueba adjuntos a los descargos, en las fotografías N° 1 y N° 2, las cuales cuentan con coordenadas geográficas, se observa que el administrado derivó el agua de las cajas colectoras hacia “La Tasa” de la Central Hidroeléctrica La Candelaria para realizar el tratamiento correspondiente y luego ser descargadas por el canal de rebose a la quebrada Lloclla, conforme se muestra a continuación:

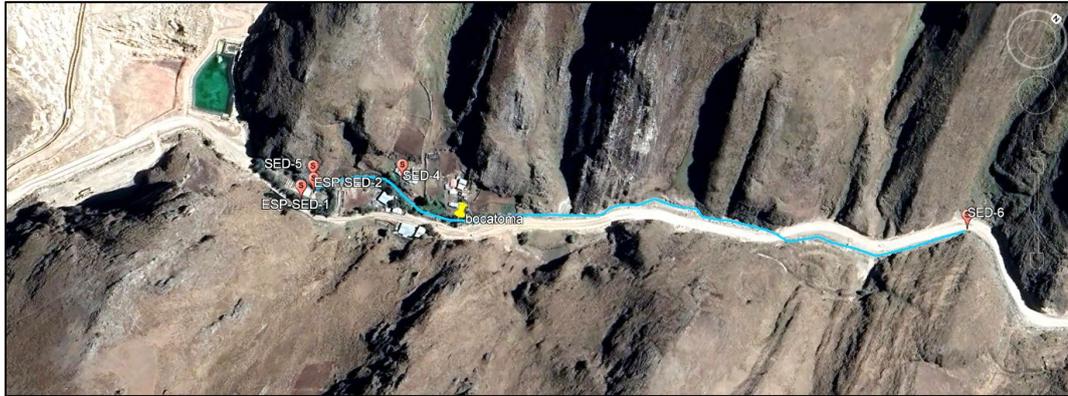
92. Respecto de que las medidas realizadas por el administrado corresponden al dictado de una medida preventiva, es de indicar que ha presentado medios de prueba ni alegatos relacionados a las medidas de recuperación y/o rehabilitación del área afectada por la infiltración de relaves del depósito de relaves El Porvenir hacia el río Lloclla, en el tramo desde la confluencia del manantial Reloj Puquio 2 (SED-1) hasta el lecho del río Lloclla ubicado a 650 metros aguas abajo de la confluencia del Río Lloclla (SED-6), lugares donde se tiene muestras de sedimento con presencia de metales pesados como el cobre que exceden los valores de las ISQG en todos los puntos de muestreo de sedimentos, y los valores de las ISQG y PEL en el punto de muestreo ESP-SED-6. De acuerdo con el siguiente detalle:
