**RESOLUCIÓN DIRECTORAL N° 1443-2022-OEFA/DFAI**

**EXPEDIENTE N°** : 1262-2021-OEFA/DFAI/PAS  
**ADMINISTRADO** : PLUSPETROL NORTE S.A. EN LIQUIDACIÓN<sup>1</sup>  
**UNIDAD FISCALIZABLE** : LOTE 8  
**UBICACIÓN** : DISTRITO DE TROMPETEROS, PROVINCIA Y  
DEPARTAMENTO DE LORETO  
**SECTOR** : HIDROCARBUROS LÍQUIDOS  
**MATERIA** : MEDIDAS DE PREVENCIÓN  
CONTROL Y MINIMIZACIÓN  
DESCONTAMINACIÓN  
REGISTRO DE ACTOS ADMINISTRATIVOS  
RESPONSABILIDAD ADMINISTRATIVA  
MULTA

#### III.1. **Hechos imputados N° 1 y 2: El administrado no adoptó medidas de prevención a fin de evitar la generación de impactos ambientales negativos producto de los derrames de fluido de empaquetamiento ocurridos el 1 de agosto del 2019, en el Km 16+400 y en el Km 21+200 del Oleoducto de 8” de Nueva Esperanza – Capirona, en el Lote 8, generando daño potencial a la flora y fauna**

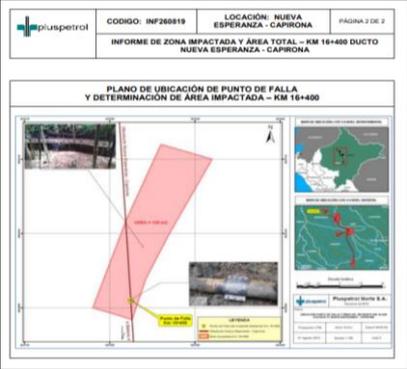
<p><b>Plano de ubicación del punto de falla y determinación del área impactada – km 16 + 400</b></p>	<p>En el presente documento, el administrado adjunta un Plano de ubicación del punto de falla y determinación del área impactada de los 125 m<sup>2</sup> en el km 16 + 400.</p>

<p><b>No acredita</b>, conforme se aprecia el documento adjunto por el administrado, refiere a un Plano de ubicación del punto de falla y determinación del área impactada de los 125 m<sup>2</sup>, proveniente de la emergencia ambiental suscitada en el km 16 + 400 del Oleoducto de 8”; más dicho documento no acredita la ejecución de alguna medida de prevención; a efectos de evitar el derrame de fluido de empaquetamiento ocurrido el 1 de agosto del 2019, en el km 16+400 del Oleoducto de 8” de Nueva Esperanza – Capirona, en el Lote 8.</p> <p>En atención a ello, el presente documento no acredita lo referido por el administrado en su escrito de descargos, respecto a la ejecución de las actividades de patrullaje del ducto con una frecuencia trimestral.</p> <p>En consecuencia, el presente documento no desvirtúa el presente hecho imputado.</p>

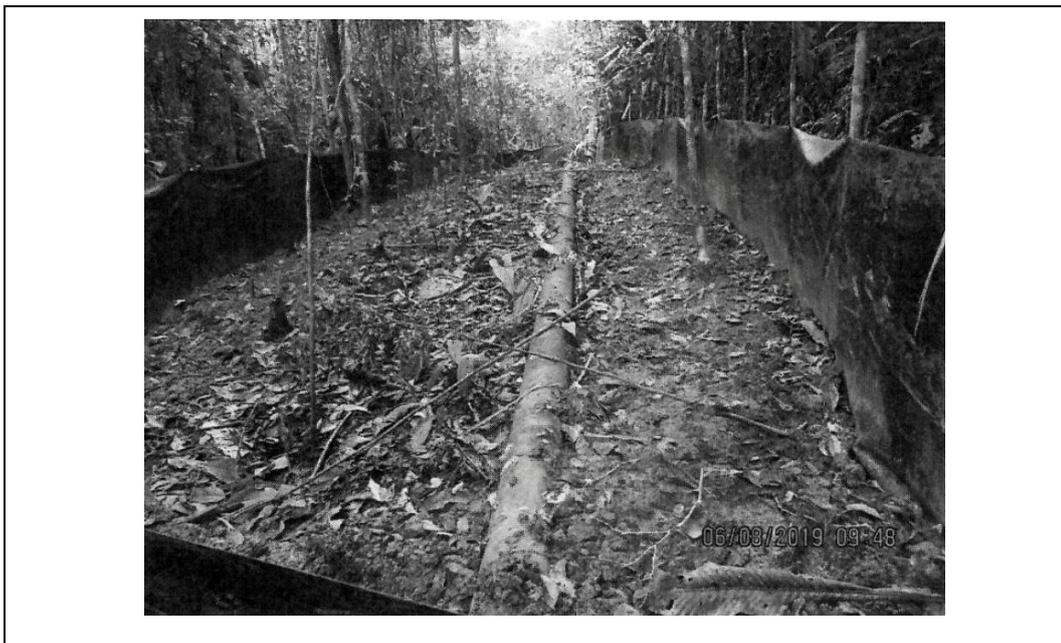
**Cuadro N° 14: Fotografía N° 8 del Informe de Supervisión**

118. En virtud a la citada emergencia ambiental, la DSEM realizó la acción de Supervisión Especial 2019, en la cual constató, entre otros, lo siguiente<sup>86</sup>;
- (i) La instalación de una barrera de contención de geomembrana de un área de 125 m<sup>2</sup>.
  - (ii) **Aún no se instalaba la grapa en el punto de falla en el oleoducto**, conforme se muestra en la fotografía N° 8 del Informe de Supervisión, como se observa a continuación:

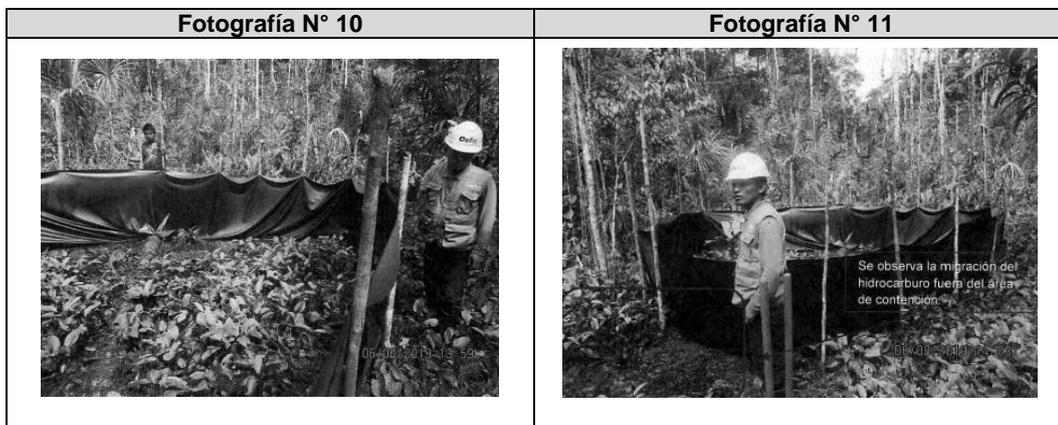
Cuadro N° 15: Fotografías N° 10 y 11 del Informe de Supervisión

- **Aún no se instalaba la grapa en el punto de falla en el oleoducto**, conforme se muestra en las fotografías N° 10 y 11 del Informe de Supervisión, que se muestran a continuación:

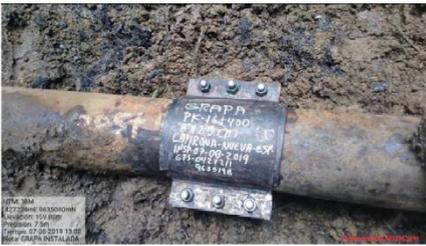
<p><b>Coordenadas:</b> 0427211 E, 9635198 N. <b>Fecha de imagen:</b> 7 de agosto de 2019.</p> <p><b>“Instalación de Grapa:</b> <i>Con personal de integridad de ductos (recorredores) y metalmecánica de la Cía. Inmac se procedió con la instalación de grapa en el punto de falla del oleoducto de 8” en la PK 16+400, controlando leak de fluido de empaquetamiento en posición 6 hrs”.</i></p>	<p>La imagen presentada muestra la grapa instalada por el administrado, en la que se aprecia que la ubicación de la misma coincide con la del punto de falla del Km 16+400, ubicada en las Coordenadas 0427211 E, 9635198 N.</p> <p>A través de este medio probatorio, el administrado acredita que realizó la instalación de una grapa, para controlar (cesar) el derrame. Sin embargo, debe señalarse que la grapa en cuestión fue instalada el 7 de agosto de 2019, es decir, seis (6) días después de ocurrida la emergencia ambiental (1 de agosto de 2019).</p> <p>En ese sentido, como ya se ha señalado previamente, la adopción de medidas de control (cese) debe realizarse en el menor plazo posible, lo cual no se verifica en el presente caso, dado que la grapa para detener la fuga en el Km 16+400 fue instalada luego de seis (6) días de ocurrida la emergencia (1 de agosto de 2019).</p> <p>Cabe señalar que el administrado no ha sustentado ni acreditado que detuvo la fuga antes de la instalación de la grapa que se muestra la imagen. Por lo tanto, el medio probatorio aportado en este punto muestra que no detuvo la fuga ocurrida el 1 de agosto de manera inmediata, sino seis (6) días después de ocurrida la emergencia.</p>	<p>No acredita la adopción de medidas de control inmediatas</p>

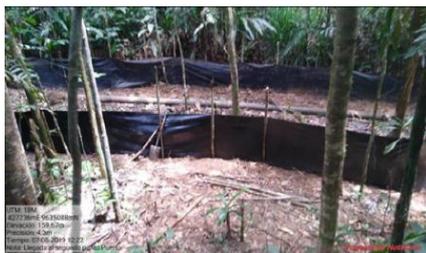
<p><b>Coordenadas:</b> 427236 E, 9635088 N. <b>Fecha de imagen:</b> 7 de agosto de 2019.</p> <p><b>“Contención primaria con geomembrana:</b></p>	<p>Mediante esta fotografía, el administrado muestra la instalación de una geomembrana para la contención primaria de la fuga ocurrida en el Km 16+400. Dicha geomembrana tiene, de acuerdo al administrado, una extensión de 125 m<sup>2</sup>.</p> <p>Sin embargo, de la revisión de dicho medio probatorio, no se puede apreciar que se haya efectuado la contención total del área del derrame para evitar su expansión, ni el despliegue de barreras de contención. Asimismo, el administrado tampoco ha acreditado la delimitación del área afectada por el derrame, la colocación de avisos de</p>	<p>No acredita el cumplimiento de todas las actividades de control y minimización del Anexo N° 3.3 del Plan de Contingencias</p>

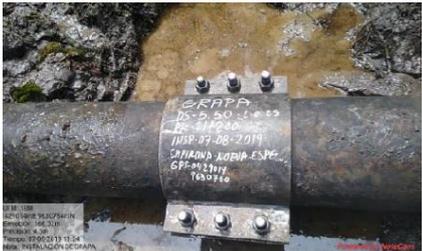
<p><b>Coordenadas:</b> 429014 E, 9630760 N. <b>Fecha de imagen:</b> 7 de agosto de 2019.</p> <p><b>“Instalación de Grapa:</b> <i>Con personal de integridad de ductos (recorredores) y metalmecánica de la Cía. Inmac se procedió con la instalación de grapa en el punto de falla del oleoducto de 8” en la PK 21+200, controlando leak de fluido de empaquetamiento en posición 6 hrs”.</i></p>	<p>La imagen presentada muestra la grapa instalada por el administrado, en la que se aprecia que la ubicación de la misma coincide con la del punto de falla del Km 21+200, ubicada en las Coordenadas 0429014 E, 9630760 N.</p> <p>A través de este medio probatorio, el administrado acredita que realizó la instalación de una grapa, para controlar (cesar) el derrame. Sin embargo, debe señalarse que la grapa en cuestión fue instalada el 7 de agosto de 2019, es decir, seis (6) días después de ocurrida la emergencia ambiental (1 de agosto de 2019).</p> <p>En ese sentido, como ya se ha señalado previamente, la adopción de medidas de control (cese) debe realizarse en el menor plazo posible, lo cual no se verifica en el presente caso, dado que la grapa para detener la fuga en el Km 21+200 fue instalada luego de seis (6) días de ocurrida la emergencia (1 de agosto de 2019).</p> <p>Cabe señalar que el administrado no ha sustentado ni acreditado que detuvo la fuga antes de la instalación de la grapa que se muestra la imagen. Por lo tanto, el medio probatorio aportado en este punto muestra que no detuvo la fuga ocurrida el 1 de agosto de manera inmediata, sino seis (6) días después de ocurrida la emergencia.</p>	<p>No acredita la adopción de medidas de control inmediatas</p>

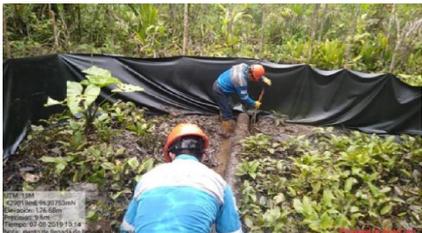
<p>Mediante esta fotografía, el administrado muestra la instalación de una geomembrana para la contención primaria de la fuga ocurrida en el Km 21+200. Dicha geomembrana tiene, de acuerdo al administrado, una extensión de 855 m<sup>2</sup>.</p> <p>Sin embargo, de la revisión de dicho medio probatorio, no se puede apreciar que se haya efectuado la contención total del área del derrame para evitar su expansión, ni el despliegue de barreras de contención.</p>	<p>No acredita el cumplimiento de todas las actividades de control y minimización del Anexo N° 3.3 del Plan de Contingencias</p>

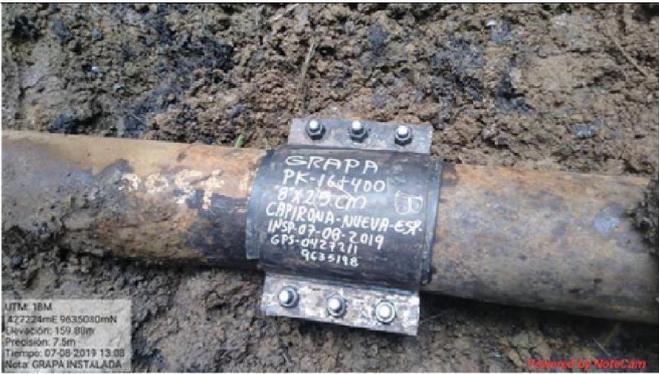
<p>“Con personal de integridad de ductos (recorredores) y metalmecánica de la Cía. Inma se procedió con la instalación de grapa en el punto de falla del oleoducto de 8” en la PK 16+400, controlando leak de fluido de empaquetamiento en posición 6 hrs”.</p>
<b>Contención primaria con geomembrana</b>

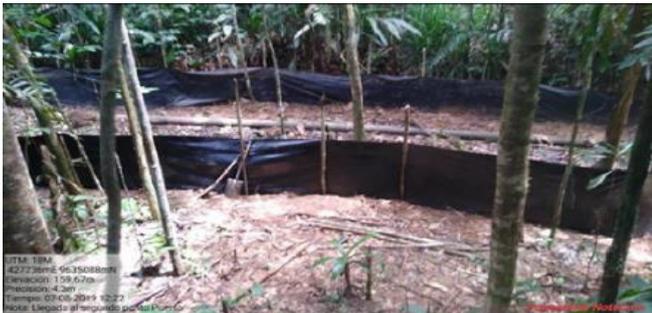
<p>“Con el objetivo de evitar y mitigar mayor impacto al ambiente, se instaló contención primaria con geomembrana con un largo de 25 mts y ancho 5 mts (125 m<sup>2</sup>), controlando la propagación de fluido de empaquetamiento derramado”.</p>
<b>Respecto a la emergencia ambiental del Km 21+200</b>	
<b>Instalación de Grapa</b>

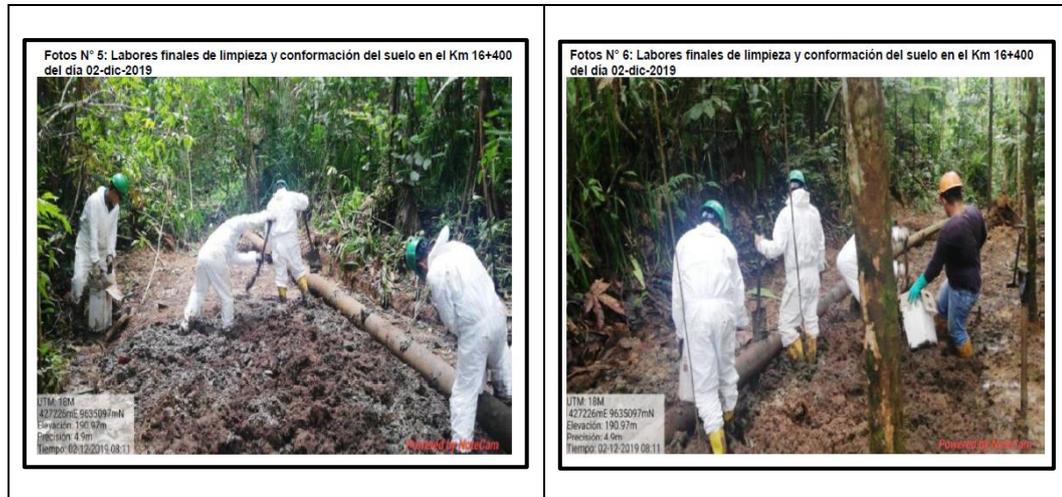
**Cuadro N° 20: Fotografías presentadas por el administrado**

274. Al respecto, si bien es cierto el administrado realizó acciones de limpieza en el área afectada; no obstante, a la fecha no ha acreditado la limpieza efectiva del área, toda vez que, no ejecutó monitoreos de suelos, con fecha posterior a las acciones de limpieza, en los puntos de muestreo de suelos en los cuales la DSEM identificó el exceso ECA suelo 2013, de uso agrícola en la fracción de hidrocarburos F2. Asimismo, no acreditado haber realizado la recolección, transporte y disposición final de los residuos sólidos peligrosos contaminados con hidrocarburos generados.

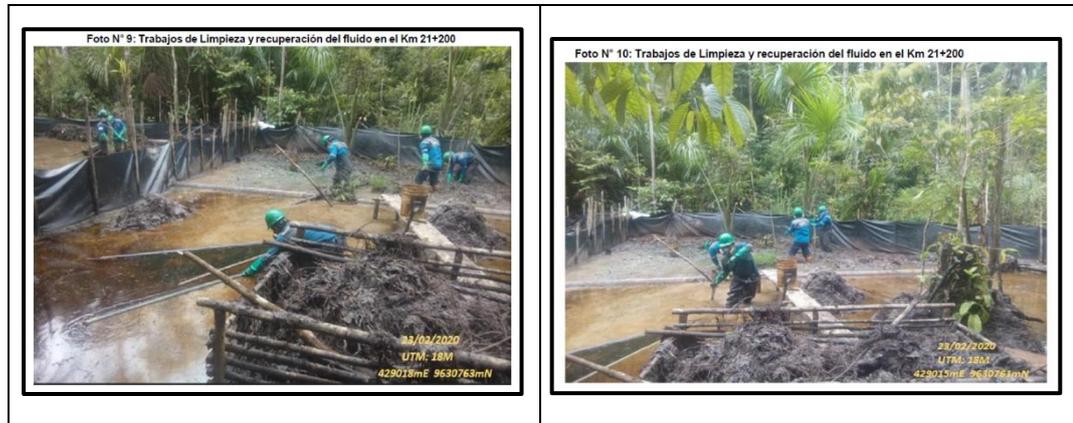
### Cuadro N° 21: Fotografías presentadas por el administrado

295. Al respecto, si bien es cierto el administrado realizó acciones de limpieza en el área afectada; no obstante, a la fecha no ha acreditado la limpieza efectiva del área, toda vez que, no ejecutó monitoreos de suelos, con fecha posterior a las acciones de limpieza, en el punto de muestreo de suelos en los cuales la DSEM identificó el exceso ECA suelo 2013, de uso agrícola en la fracción de hidrocarburos F2 y F3. Asimismo, no acreditado haber realizado la recolección, transporte y disposición final de los residuos sólidos peligrosos contaminados con hidrocarburos generados.
