Organismo de Evaluación y  
Fiscalización Ambiental - OEFA

## RESOLUCIÓN DIRECTORAL N° 1440-2022-OEFA/DFAI

**EXPEDIENTE N°** : 1252-2021-OEFA/DFAI/PAS  
**ADMINISTRADO** : SAVIA PERÚ S.A.<sup>1</sup>  
**UNIDAD FISCALIZABLE** : LOTE Z-2B  
**UBICACIÓN** : DISTRITO DE NEGRITOS, PROVINCIAS DE  
TALARA, PAITA Y SECHURA, DEPARTAMENTO DE  
PIURA  
**SECTOR** : HIDROCARBUROS LÍQUIDOS  
**MATERIA** : COMPROMISO AMBIENTAL  
LÍMITES MÁXIMOS PERMISIBLES  
PLAN DE ABANDONO PARCIAL  
SISTEMAS DE CONTENCIÓN, RECOLECCIÓN Y  
TRATAMIENTO DE FUGAS Y DERRAMES  
REQUERIMIENTO DE INFORMACIÓN  
RESPONSABILIDAD ADMINISTRATIVA  
REGISTRO DE ACTOS ADMINISTRATIVOS  
MULTA

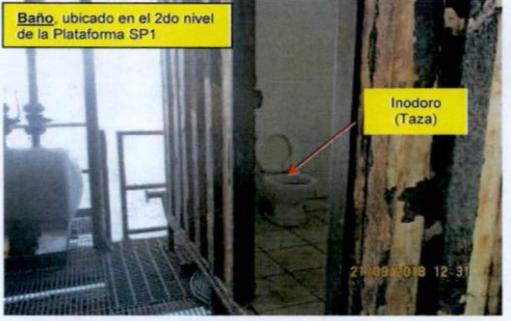
Registros fotográficos	Descripción de la DSEM						
<p><b>Fotografía N° 1</b></p>

<p>Baño ubicado en el 2do nivel de la Plataforma SP1</p> <p>Inodoro (Taza)</p> <p>Coordenadas UTM – WGS84:</p> <table border="1" data-bbox="325 958 836 1003"> <tr> <td>Norte</td> <td>Este</td> <td>Altitud</td> </tr> <tr> <td>9382815</td> <td>490048</td> <td>0</td> </tr> </table>	Norte	Este	Altitud	9382815	490048	0	<p><b>Plataforma Marina SP1</b></p> <ul style="list-style-type: none"> <li>➤ Obsérvese el inodoro (taza) del baño ubicada en el segundo nivel de la Plataforma Marina SP1.</li> <li>➤ En la plataforma se observó que las conexiones de descargas (agua, orina y heces) del inodoro caen directamente al mar sin ningún tipo de tratamiento previo.</li> <li>➤ Además, se evidenció que el baño se encuentra operativo y es utilizado por personal de Savia, el cual realiza labores de inspección, mantenimiento, registros de producción, entre otras labores.</li> </ul>

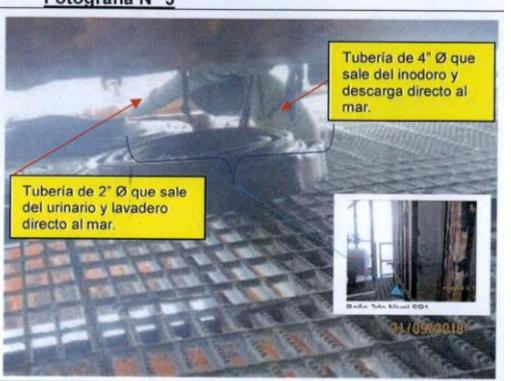
Norte	Este	Altitud					
9382815	490048	0					
<p><b>Fotografía N° 3</b></p>

<p>Tubería de 4" Ø que sale del inodoro y descarga directo al mar.</p> <p>Tubería de 2" Ø que sale del urinario y lavadero directo al mar.</p> <p>Coordenadas UTM – WGS84:</p> <table border="1" data-bbox="325 1467 836 1512"> <tr> <td>Norte</td> <td>Este</td> <td>Altitud</td> </tr> <tr> <td>9382815</td> <td>490048</td> <td>0</td> </tr> </table>	Norte	Este	Altitud	9382815	490048	0	<p><b>Plataforma Marina SP1</b></p> <ul style="list-style-type: none"> <li>➤ Obsérvese las tuberías de 2" y 4" de diámetro que salen del urinario y lavadero, así como del inodoro, respectivamente, cuyas conexiones descargan directamente en el mar.</li> <li>➤ Las tuberías están ubicadas debajo del baño del 2do nivel de la Plataforma Marina SP1.</li> <li>➤ En la plataforma se observó que los residuos líquidos y sólidos (agua, orina y heces) que se generan durante el uso deo baño caen directamente en el mar sin ningún tipo de tratamiento previo.</li> </ul> <p>(...)</p>

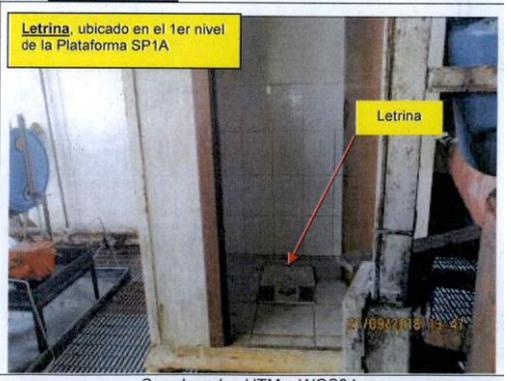
Norte	Este	Altitud					
9382815	490048	0					
<p><b>Fotografía N° 4</b></p>

<p>Letrina ubicada en el 1er nivel de la Plataforma SP1A</p> <p>Letrina</p> <p>Coordenadas UTM – WGS84:</p> <table border="1" data-bbox="325 1977 836 2022"> <tr> <td>Norte</td> <td>Este</td> <td>Altitud</td> </tr> <tr> <td>9382365</td> <td>491790</td> <td>0</td> </tr> </table>	Norte	Este	Altitud	9382365	491790	0	<p><b>Plataforma Marina SP1A</b></p> <ul style="list-style-type: none"> <li>➤ Obsérvese una letrina ubicada 1er nivel de la Plataforma Marina SP1A.</li> <li>➤ Al ingresar a la letrina se observó un agujero que conecta directamente al mar, es decir que los residuos que se generan por el uso y limpieza de dicha letrina (agua, orina y heces) caen directamente al mar.</li> <li>➤ Además, se evidenció que la letrina se encuentra operativa y es utilizada por el personal de Savia.</li> </ul>
Norte	Este	Altitud

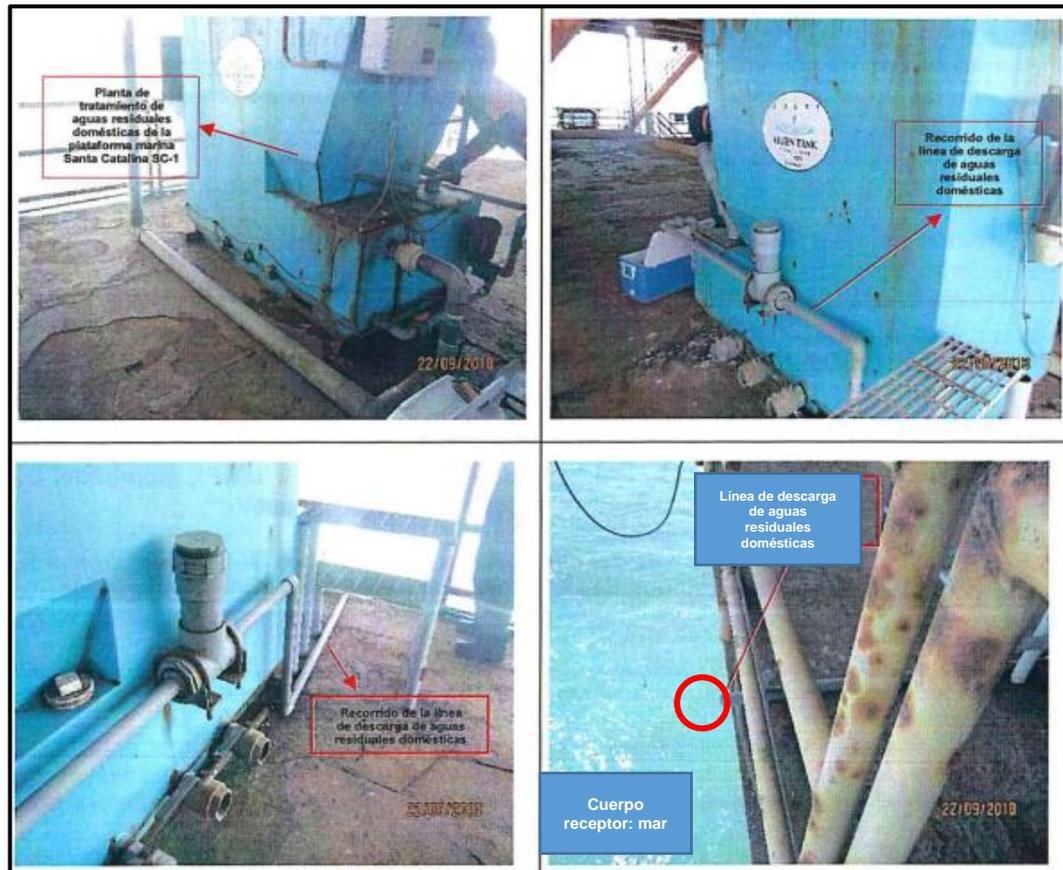
Cuadro N° 9: Fotografías del muestreo ambiental realizado por la DSEM

104. En ese sentido, y contrariamente a lo alegado por el administrado, las muestras de agua residual doméstica recabado por la DSEM si califican cómo efluentes provenientes de las actividades de hidrocarburos, por lo que, el administrado se encuentra obligado a cumplir con los LMP de efluentes domésticos, correspondiendo, desestimar lo alegado por el administrado en el presente extremo.

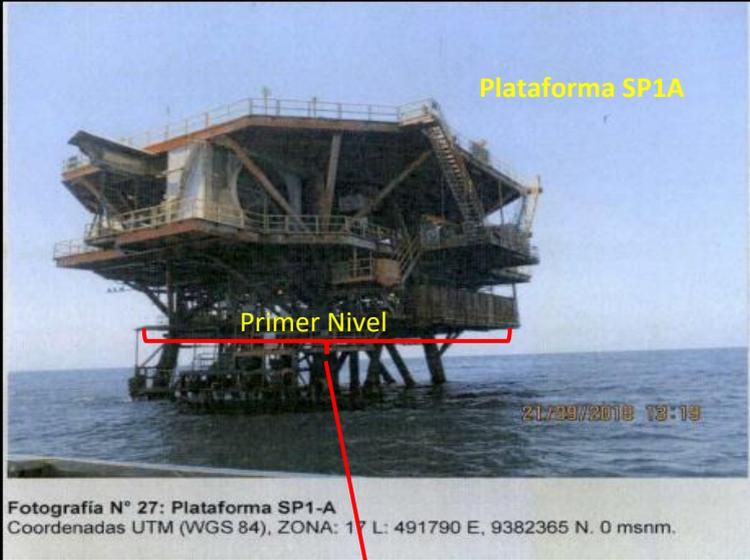
Registros fotográficos	Descripción de la DSEM
<p style="text-align: center;">Fotografía 27</p> <p style="text-align: center;">Plataforma SP1A</p>

<p><b><u>Manifold de Producción</u></b></p> <ul style="list-style-type: none"> <li>➤ El manifold de producción no cuenta con sistema de contención para recolección de fugas y derrames.</li> <li>➤ Obsérvese que cualquier liqueo o fuga de hidrocarburos que pudiera <b><u>ocurrir iría directamente al mar, debido a que el manifold está sobre una rejilla.</u></b></li> <li>➤ La instalación se encuentra <b><u>ubicada en el primer nivel de la Plataforma SP1A.</u></b></li> <li>➤ Coordenadas: Norte 9382365 y Este 491790</li> </ul>

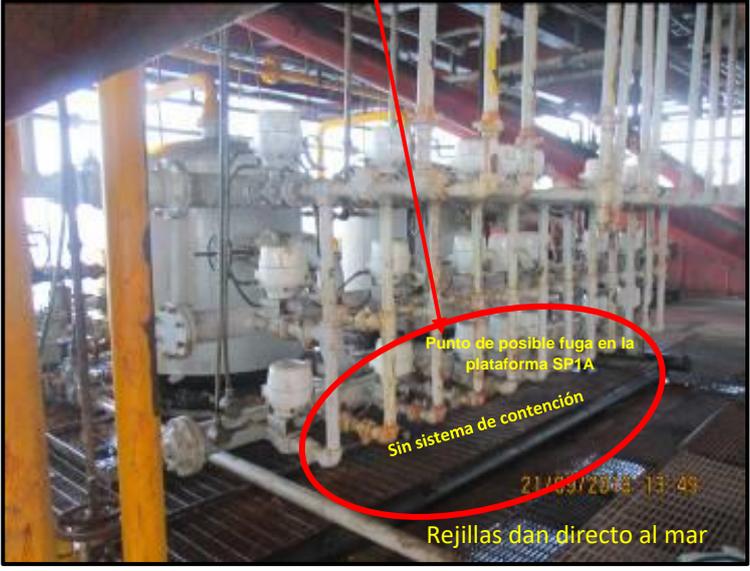
Fotografía 15

163. Del cuadro precedente, se advierte plataformas SP1A y RC1 del Lote Z-2B, no contaban con sistemas de contención, recolección y tratamiento de fugas y derrames, toda vez que el área donde se encontraban los manifold de producción estaban situados sobre rejillas en el primer nivel que dan directamente al mar.
164. Al respecto, mediante Resolución N° 055-2019-OEFA/TFA-SMEPIM de fecha 4 de febrero de 2019<sup>68</sup>, el TFA, se pronunció respecto a la interpretación del artículo 88° del RPAAH, señalando que el citado artículo establece que cada plataforma debe contar con:

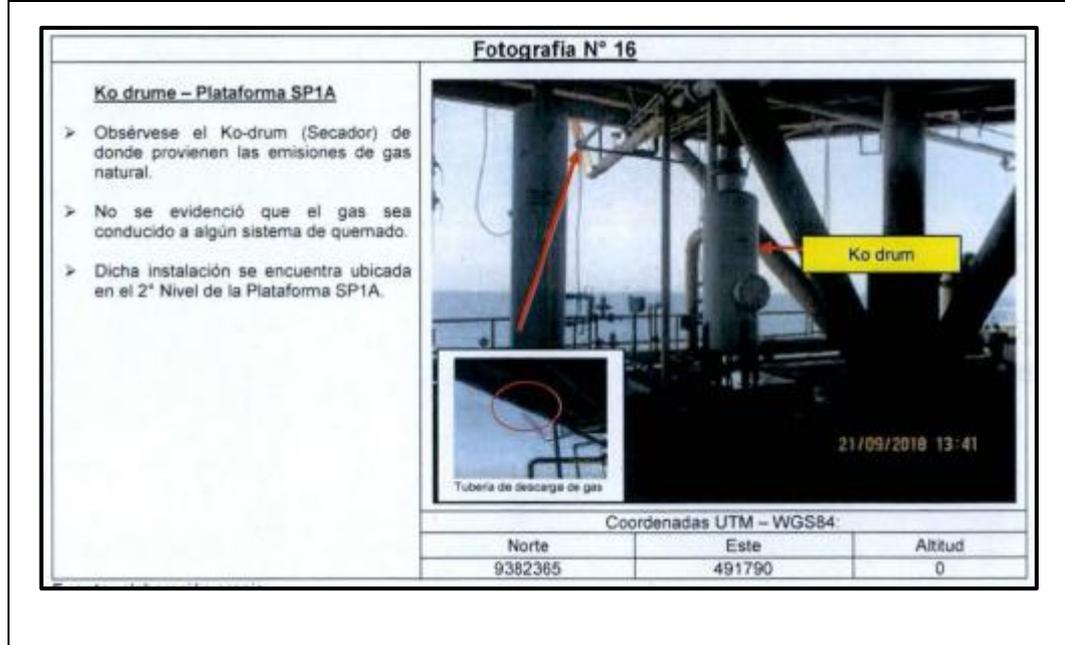
Fotografía del Informe de Supervisión

Hallazgo del Acta de Supervisión	Conclusión del Informe de Supervisión
<p>7</p> <p><b>a) Descripción del componente/obligación fiscalizable</b>                      Quema de hidrocarburos en la Plataforma Marinas SP1A.</p> <p><b>b) Información del cumplimiento o incumplimiento</b>                      Durante la supervisión a la Plataforma Marina SP1A, se observó el venteo de gas procedente del ko-drum, ubicado en el 2do nivel de la Plataforma SP1A.</p> <p>El administrado manifestó que el compresor tuvo una parada de emergencia por lo que el venteo originado se debe a una despresurización del sistema para evitar sobrepresiones y emergencias mayores”.</p>	<p>“99. De las vistas fotográficas se observa el KO-Drum y la tubería por donde se verificó la emisión de gas natural al ambiente, sin que dicho gas sea utilizado o conducido a un sistema de quemado de gas; hecho que quedó registrado en video por parte del personal del OEFA.</p> <p>100. Cabe resaltar que durante la acción de supervisión a la Plataforma SP1A no se evidenció que Savia haya implementado un sistema de quemado de gas natural mediante antorchas o que el gas emitido por la citada instalación sea utilizado para el levantamiento artificial mediante compresores de gas o que sea inyectado para el mantenimiento de la presión de los reservorios o recuperación secundaria, conforme lo establece el Estudio Impacto Ambiental Semidetallado del Zócalo Continental del Lote Z-2B, aprobado mediante Resolución Directoral Nº 496-2006-MEM/AE.</p> <p>101. Por lo tanto, la existencia de la tubería proveniente del Ko-drum implica que, ante eventuales paradas operativas del compresor, el gas generado en el proceso sea emitido al ambiente sin ningún tipo de control, conforme se observó durante la presente supervisión”.</p>

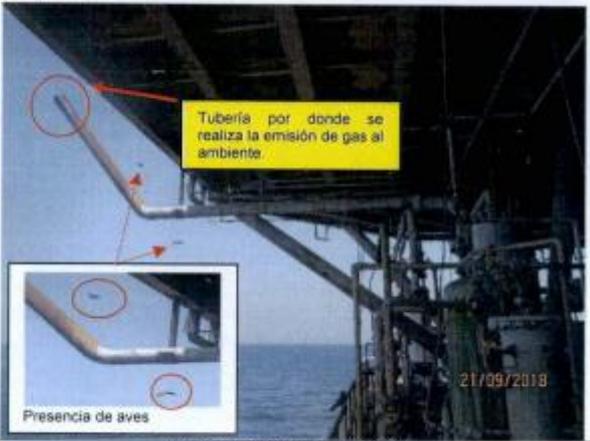
Hallazgo del Acta de Supervisión	Conclusión del Informe de Supervisión						
<p><b>Tubería de venteo – Plataforma SP1A</b></p> <ul style="list-style-type: none"> <li>➤ Obsérvese la tubería que proviene del Ko-drume, por donde se desplaza el gas natural hacia el exterior en forma de emisiones gaseosas.</li> <li>➤ En el contorno de la tubería se puede apreciar presencia de hidrocarburos en forma condensada que podría caer al mar y contaminarla.</li> <li>➤ Asimismo, se aprecian aves desplazándose a su alrededor que podrían verse perjudicadas por las emisiones gaseosas emitidas por la tubería y por el calor que se desprende de ella.</li> <li>➤ Dicha instalación se encuentra ubicada en el 2° Nivel de la Plataforma SP1A.</li> </ul>	<p><b>Fotografía N° 17</b></p>

<p>Coordenadas UTM – WGS84:</p> <table border="1"> <thead> <tr> <th>Norte</th> <th>Este</th> <th>Altitud</th> </tr> </thead> <tbody> <tr> <td>9382365</td> <td>491790</td> <td>0</td> </tr> </tbody> </table>	Norte	Este	Altitud	9382365	491790	0
Norte	Este	Altitud					
9382365	491790	0

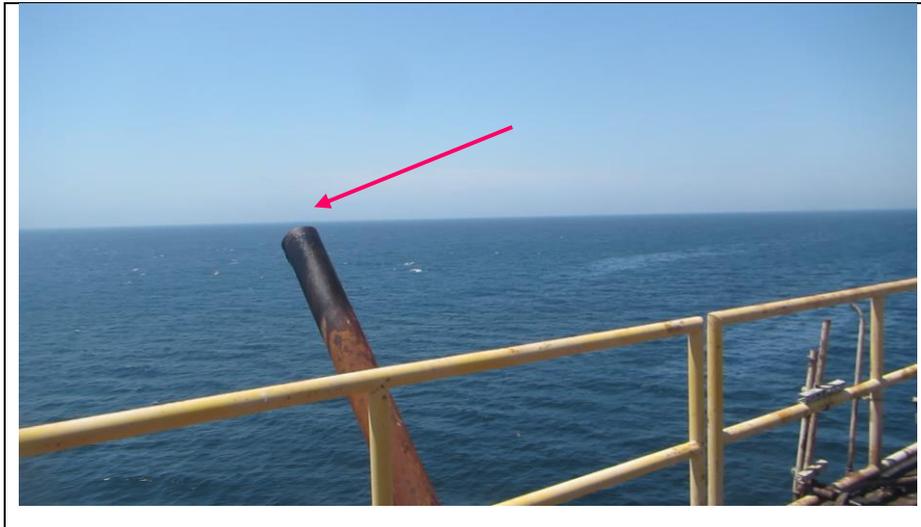
Fuente: Informe de Supervisión

199. De acuerdo a lo descrito, en lo que respecta al presente PAS, la Autoridad de Instrucción ha recabado suficientes medios probatorios idóneos que acrediten que, el administrado incumplió lo establecido en su instrumento de gestión ambiental, toda vez que realizó el venteo de gas natural procedente del ko-drume, ubicado en el segundo nivel de la Plataforma SP1A, cuando su compromiso establece que debe realizar la quema de gas a través de un sistema de antorchas.

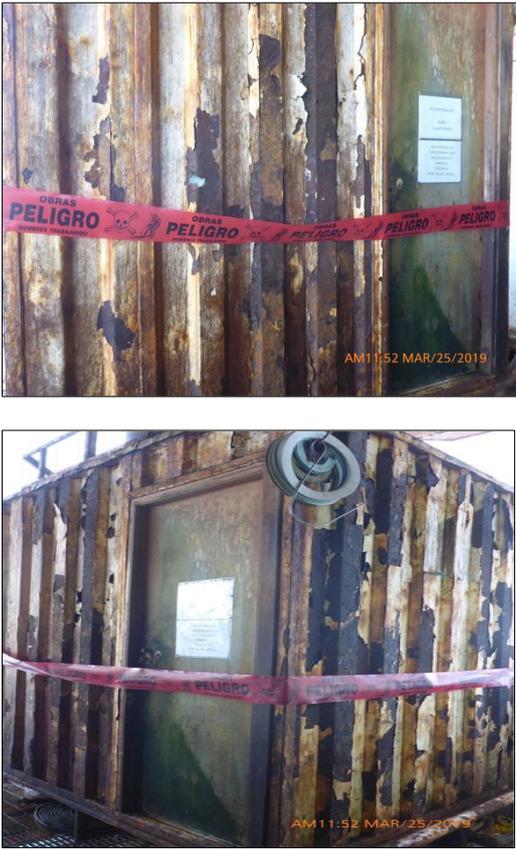
**Cuadro N° 37: Registros fotográficos presentado por el administrado**

<p>De las fotografías presentadas por el administrado, se advierte que el administrado clausuró el inodoro, urinario y lavadero ubicado en el baño del segundo nivel de la Plataforma SP1, los cuales se disponían aguas residuales domésticas directamente al mar sin tratamiento previo, con una cinta de señalización de peligro roja, con fecha 25 de marzo de 2019, posterior a la Supervisión Regular 2018.</p> <p>Al respecto, si bien el administrado clausuró el baño del segundo nivel de la Plataforma SP1, que presentaba el inodoro, urinario y lavadero ubicado los cuales disponían aguas residuales domésticas directamente al mar sin tratamiento previo, esta acción de clausura fue posterior a la acción de supervisión.</p>

231. En atención al cuadro anterior, se advierte que los efectos que podrían poner en riesgo a los componentes ambientales habrían cesado, debido a que se cuenta con fotografías de la clausura las instalaciones o componentes de la instalación de donde provenían los efluentes que eran vertidos al mar sin tratamiento previo.
