RESOLUCIÓN DIRECTORAL N° 01316-2022-OEFA/DFAI

EXPEDIENTE : 1185-2020-OEFA/DFAI/PAS
ADMINISTRADO : TERMINALES DEL PERÚ¹
UNIDAD PRODUCTIVA : TERMINAL SUPE
UBICACIÓN : DISTRITO DE PUERTO DE SUPE, PROVINCIA DE BARRANCA Y DEPARTAMENTO DE LIMA
SECTOR : HIDROCARBUROS LÍQUIDOS
MATERIA : PLAN DE ABANDONO PARCIAL
ALMACENAMIENTO DE RESIDUOS SÓLIDOS
RESPONSABILIDAD ADMINISTRATIVA
ARCHIVO
REGISTRO DE ACTOS ADMINISTRATIVOS

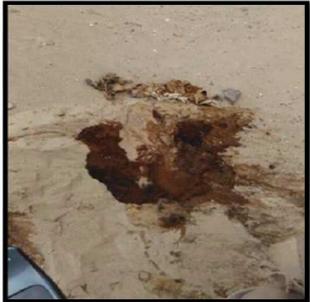
<p align="center">Foto N° 11</p>

<p align="center"><small>Fotografía N° 10. Muestreo en el punto 226,6,ESP-2</small></p>
3	Punto de muestreo ubicado a una distancia de 3 metros del Tanque N° 5 en la parte alta del Terminal Supe.	200143	8804954	1	<p align="center">Foto N° 8</p>

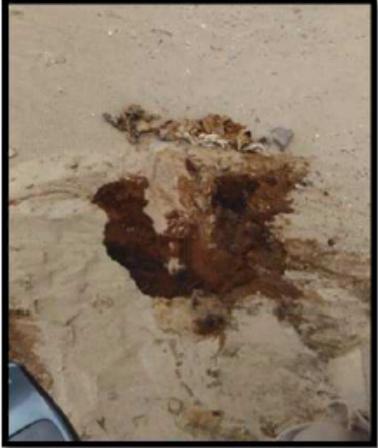
Registros Fotográficos³⁴	<p>Fotografía N° 25 del Acta de Supervisión</p>

<p>Suelos Impregnados con hidrocarburos junto al Tanque N° 5 Fecha: 04/02/2020 Coordenadas UTM WGS84: 200143E, 8804952N</p>	
Informe de Supervisión³⁵	<p>“(…) Zona Alta del Terminal Supe 74. De igual manera se encontró suelo impregnado con hidrocarburos en un área de 1 m2 aproximadamente, en el área estanca del Tanque N° 5 (DB5-S50) (…) 95. El exceso en los parámetros antes señalados se debería a <u>posibles derrames, fugas o liqueos de hidrocarburos en las líneas, válvulas y/o conexiones de las mismas o de los tanques de almacenamiento del Terminal, y ello evidenciaría la falta de medidas de prevención necesarias para evitar el impacto ambiental negativo al componente suelo.</u>”</p>

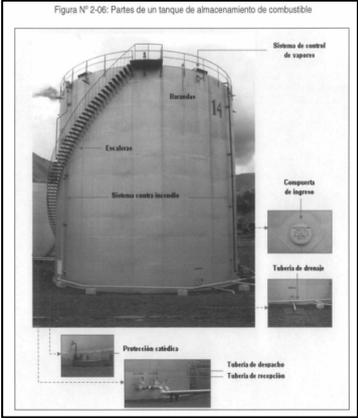
<p>Fuente: EIA-sd</p> <p>En esa línea, conforme se puede apreciar de la imagen previa, un tanque de almacenamiento de combustible se encuentra conformado por distintos componentes, sin embargo, la DSEM no adjunta medios probatorios que acrediten que la presencia de hidrocarburos provenga de determinada falla en alguno de los componentes del tanque en específico.</p> <p>De lo anterior, se evidencia que no obran medios de prueba concluyentes respecto del origen o causa del impacto ambiental negativo detectado durante la acción de supervisión; en consecuencia, las medidas de prevención estimadas en el trámite del PAS no encuentran sustento en medio probatorio alguno.</p>

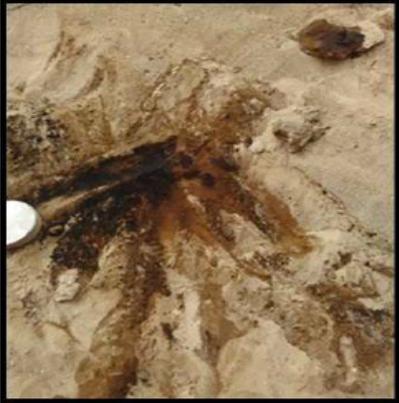
<p align="center">Registros Fotográficos³⁹</p>

<p>Suelos Impregnados con hidrocarburos junto al Tanque N° 12 Fecha: 04/02/2020 Coordenadas UTM WGS84: 200210E, 8804902N</p>	<p>Asimismo, cabe precisar que los mencionados medios probatorios no evidencian las condiciones en las que se encontraba el Tanque N° 12, ni sus componentes.</p> <p>Con relación al Informe de Supervisión, este señala que los suelos con hidrocarburos, se deberían a posibles derrames, fugas o liqueos de hidrocarburos en las líneas, válvulas y/o conexiones de las mismas o de los tanques de almacenamiento del Terminal. Sobre el particular, se debe recalcar que, el mismo Informe de Supervisión señala sólo como una <u>posibilidad</u> el que se hubiere producido derrames, fugas o liqueos de hidrocarburos; asimismo, con relación a la fuente del impacto detectado, esta no ha sido determinada por la DSEM, ya que el Informe de Supervisión la atribuye a distintos posibles escenarios: válvulas y/o conexiones de las mismas o de los tanques de almacenamiento del Terminal (no se identifica algún tanque de hidrocarburos); tampoco se ha determinado la causa específica del evento.</p>

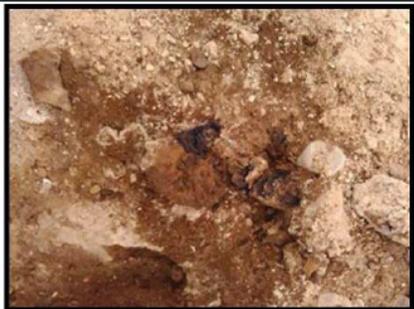
Registros Fotográficos ⁴⁴	<p align="center">Fotografía N° 23 del Acta de Supervisión</p>

<p>Suelos Impregnados con hidrocarburos junto al Tanque N° 24 Fecha: 04/02/2020 Coordenadas UTM WGS84: 2002170E, 8804923N</p>	Con relación al Informe de Supervisión, este señala que los suelos con hidrocarburos se deberían a posibles derrames, fugas o liqueos de hidrocarburos en las líneas, válvulas y/o conexiones de las mismas o de los tanques de almacenamiento del Terminal. Sobre el particular, se debe recalcar que, el mismo Informe de Supervisión señala sólo como una <u>posibilidad</u> el que se hubiere producido derrames, fugas o liqueos de hidrocarburos; asimismo, con relación a la fuente del impacto detectado, esta no ha sido determinada por la DSEM, ya que el Informe de Supervisión la atribuye a distintos posibles escenarios: válvulas y/o conexiones de las mismas o de los tanques de almacenamiento del Terminal.

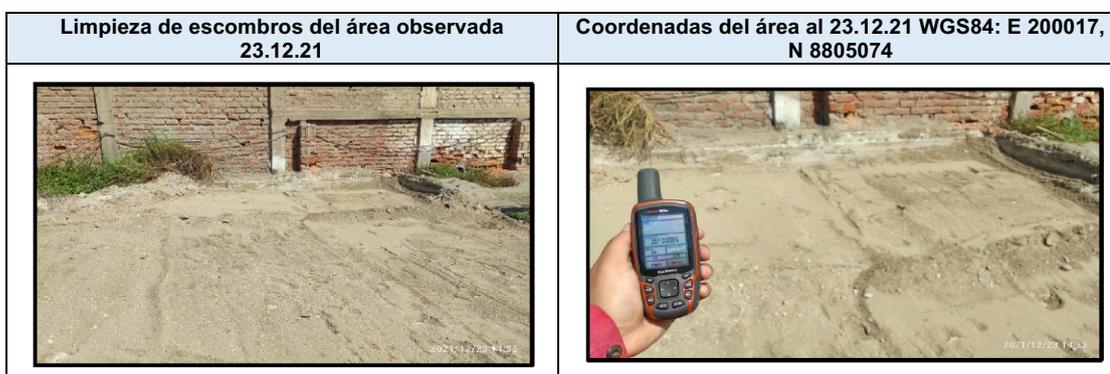
Imagen N° 3: Registros fotográficos

110. De las imágenes precedentes, se advierte que el administrado realizó la limpieza del área en la cual, la DSEM en el marco de la Supervisión Regular 2020, identificó la disposición de residuos sólidos no peligrosos (escombros); no obstante, los medios probatorios presentados por el administrado, no dan cuenta del destino de los escombros retirados de la citada área. En este punto, debe precisar que, si bien el administrado alega que estos residuos fueron llevados al almacén central, no ha remitido documentos que acrediten su afirmación, tales como, registros el ingreso de los residuos no peligrosos al Almacén Central.
