## RESOLUCIÓN DIRECTORAL N° 3429-2023-OEFA/DFAI

**EXPEDIENTE N°** : 0253-2021-OEFA/DFAI/PAS  
**ADMINISTRADO** : FRONTERA ENERGY DEL PERÚ S.A.<sup>1</sup>  
**UNIDAD FISCALIZABLE** : LOTE 192  
**UBICACIÓN** : DISTRITO DE ANDOAS, PROVINCIA DE DATEM DEL  
MARAÑÓN Y DEPARTAMENTO DE LORETO  
**SECTOR** : HIDROCARBUROS LIQUIDOS  
**MATERIA** : REPORTE DE EMERGENCIAS AMBIENTALES  
MEDIDAS DE PREVENCIÓN  
MEDIDAS DE CONTROL Y MINIMIZACIÓN  
ALMACENAMIENTO DE RESIDUOS SÓLIDOS  
RESPONSABILIDAD ADMINISTRATIVA  
REGISTRO DE ACTOS ADMINISTRATIVOS  
MULTA

1. El 17 de febrero de 2020 a las 22:48 horas, Frontera Energy del Perú S.A. (en lo sucesivo, **Frontera** o **el administrado**) remitió al Organismo de Evaluación y Fiscalización Ambiental (en lo sucesivo, **OEFA**), vía correo electrónico enviado a [reportesemergencia@oeffa.gob.pe](mailto:reportesemergencia@oeffa.gob.pe)<sup>2</sup>, el Reporte Preliminar de Emergencias Ambientales por la fuga de fluido de producción ocurrida el 13 de febrero de 2020<sup>3</sup> en el mini mandrell del pozo 13 ubicado en el yacimiento Dorissa del Lote 192 (en adelante, **emergencia ambiental**).

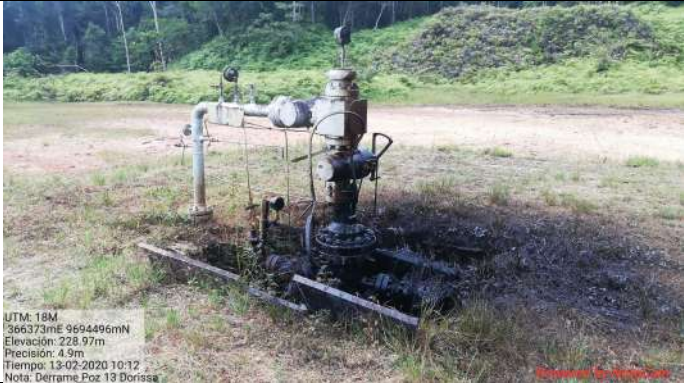
| Descripción de los hechos denunciados | | | |
|---|---|---|---|
| <div>Cabezal y Cantina del pozo 13</div> <div>En los registros fotográficos de la denuncia se evidenció lo siguiente:</div> <div><div>➤ El registro fotográfico tiene como fecha y hora, el 13 de febrero de 2020 a las 10:12</div><div>➤ Se observa presencia de fluido de producción en el cabezal y la cantina del pozo 13.</div><div>➤ Componente suelo próximo al pozo 13 afectado con fluido de producción.</div></div> | <div></div> <div>UTM: 18M<br/>366373mE 9694496mN<br/>Elevación: 228.97m<br/>Precisión: 4.9m<br/>Tiempo: 13-02-2020 10:12<br/>Nota: Derrame Poz 13 Dorissa</div> | | |

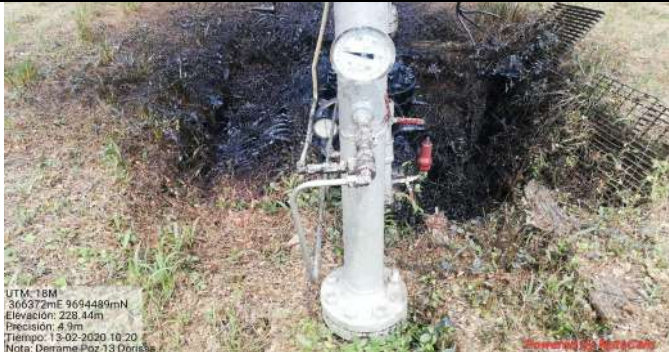
| Descripción de los hechos denunciados | | | |
|---|---|---|---|
| <div>Cabezal y Cantina del pozo 13</div> <div>En los registros fotográficos de la denuncia se evidenció lo siguiente:</div> <div><div>➤ El registro fotográfico tiene como fecha y hora, el 13 de febrero de 2020 a las 10:20</div><div>➤ Componente suelo y vegetación arbustiva afectado con fluido de producción proveniente del derrame del Pozo 13.</div></div> | <div></div> <div>UTM: 18M<br/>366372mE 9694489mN<br/>Elevación: 228.44m<br/>Precisión: 4.9m<br/>Tiempo: 13-02-2020 10:20<br/>Nota: Derrame Poz 13 Dorissa</div> | | |

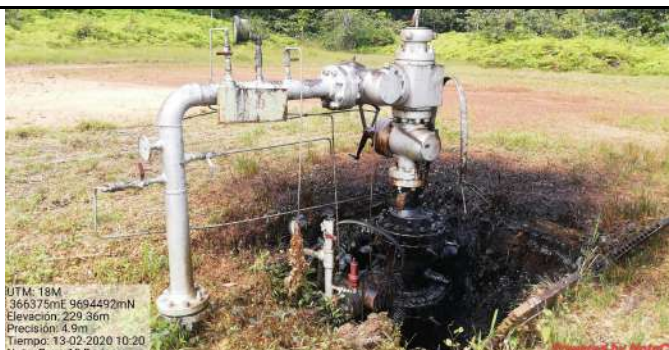
| <p><b><u>Cabezal y Cantina del pozo 13</u></b></p> <p>En los registros fotográficos de la denuncia se evidenció lo siguiente:</p> <ul style="list-style-type: none"><li>➤ El registro fotográfico tiene como fecha y hora, el 13 de febrero de 2020 a las 10:20.</li><li>➤ Se observa presencia de fluido de producción en el cabezal y la cantina del pozo 13.</li><li>➤ Componente suelo próximo al pozo 13 afectado con fluido de producción.</li></ul> | <p>UTM: 18M<br/>366373mE 9694492mN<br/>Elevación: 229.36m<br/>Precisión: 4.9m<br/>Tiempo: 13-02-2020 10:20<br/>Nota: Pozo 13 Dorisaa</p> <p><i>Powered by Notepad</i></p> | |

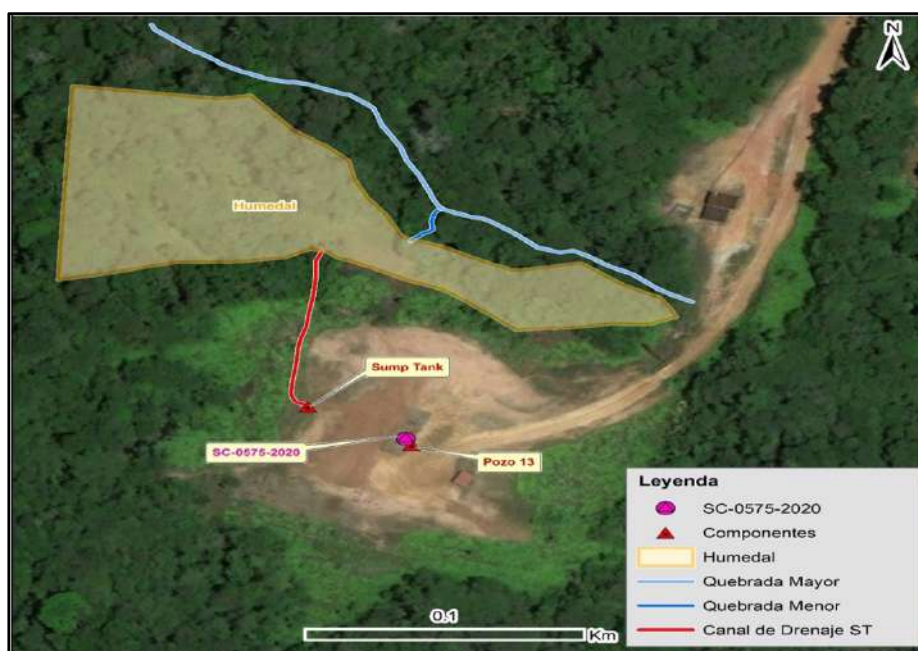
**Gráfico N° 1: Emergencia ambiental del pozo 13 y denuncia ambiental**

22. En efecto, de acuerdo con el contraste de coordenadas registradas: i) en la denuncia ambiental con Código SC-0575-2020, ii) en el Reporte Preliminar y Final de Emergencias Ambientales y iii) las verificadas durante la primera acción de supervisión en atención a la emergencia ambiental del Pozo 13, se evidencia que versan sobre la misma emergencia ambiental, conforme se muestra en el siguiente gráfico georreferenciado:

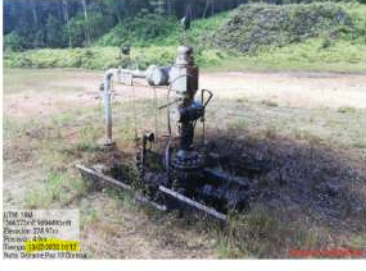
<p>Se colocó una tapa en el mini mandril del Pozo 13</p> <p><b>Informe de Supervisión</b></p> <p>(...)</p> <p>39. No obstante, a través de la denuncia ambiental registrada con Código SC-0575-2020, el OEFA tomó conocimiento que el 13 de febrero ya había ocurrido la fuga en el mini mandril del Pozo Dorissa 13 del Lote 192 (en lo sucesivo, Pozo 13), que fuera reportada por Frontera recién el 17 de febrero de 2020.</p> <p>50. A continuación, la descripción de la denuncia ambiental registrada con Código SC-0575-2020 el 4 de marzo de 2020:</p> <p><b>Imagen N° 6: Descripción de los hechos denunciados</b></p> <p><b>III. Descripción de los hechos.</b></p> <p>Se ha presentado una fuga de hidrocarburos en el Pozo 13 del Yacimiento Dorissa con coordenadas Norte: 9694496, Este: 366373, el cual ha contaminado el suelo y vegetación.</p> <p>51. A continuación, los registros fotográficos remitidos por el denunciante, lo cuales se encuentran fechados, georreferenciados y registran la hora, tal como se aprecia en las siguientes fotografías:</p> <div data-bbox="486 1406 1034 1774"> <p><b>Fotografía N° 1</b></p> <p><b>Cabezal y Cantina del pozo 13</b></p> <p>En los registros fotográficos de la denuncia se evidenció lo siguiente:</p> <ul style="list-style-type: none"> <li>El registro fotográfico tiene como fecha y hora: el 13 de febrero de 2020 a las 10:12</li> <li>Se observa presencia de fluido de producción en el cabezal y la cantina del pozo 13.</li> <li>Componente suelo próximo al pozo 13 afectado con fluido de producción.</li> </ul>

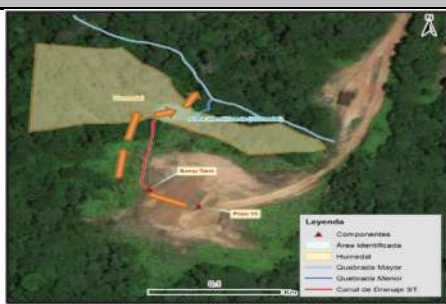
| Instalación y/<br>componente | Contenido | Causa identificada |
|---|---|---|
| Tanque sumidero del Pozo 13 del Lote 192 | <b>Medios probatorios</b> | Conforme al Informe de Supervisión, de la revisión de los medios de prueba recabados durante la primera acción de supervisión, se advirtió que la causa de la fuga de fluido de producción proveniente tanque sumidero del Pozo 13 del Lote 192 fue el deterioro de su pared, el cual generó un orificio de 4 cm de diámetro, por donde se filtró el fluido de producción hacia el ambiente. |

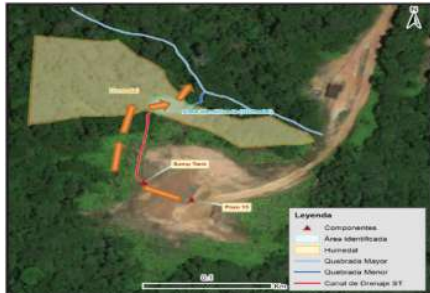
| Instalación<br>y/<br>componente | Contenido | Causa identificada |
|---|---|---|
| | <p><b>Fotografía N° 4</b></p> <p><b>Orificio presentado en la pared deteriorada del tanque sumidero del Pozo 13, por donde se filtró el fluido de producción</b></p> <p><b>Fotografía N° 4.-</b> En la fotografía se puede observar un orificio en una de las paredes laterales del tanque sumidero, por donde se habría realizado la fuga de hidrocarburo.<br/>(Coordenadas UTM WGS 84 zona 18M, Este 386539 Norte 9804513.)</p> <p><b>Informe de Supervisión</b></p> <p>(...)</p> <p>b) Se constató que el fluido de producción pasó de la cantina al tanque sumidero del Pozo 13, la misma que se conecta por una tubería. Si bien no se detectaron indicios de que el tanque sumidero haya sido rebosado por la fuga de fluido de producción, <u>si se detectó que, una de las paredes laterales del tanque sumidero estaba deteriorada; inclusive se verificó un orificio de aproximadamente cuatro (4) centímetros de diámetro.</u> Además, se encontró presencia de fluido de producción en el suelo adyacente a una de las paredes laterales del tanque sumidero, tal como se muestra en los siguientes registros fotográficos:</p> <p><b>Fotografía N° 6</b></p> <p><b>Pared deteriorada del tanque sumidero del Pozo 13</b></p> <p><b>Fotografía N° 7</b></p> <p><b>Orificio de 4 cm de diámetro, presentado en la pared deteriorada del tanque sumidero del Pozo 13, por donde se filtró el fluido de producción</b></p> <p>(...)</p> <p><b>Georreferenciación del punto de fuga</b></p> <p><b>Imagen N° 11. Área y componentes afectados que fueron identificados durante la acción de supervisión</b></p> | |

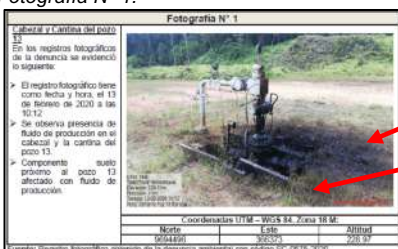
| Documento | Cita del documento | Análisis |
|---|---|---|
| Informe de Supervisión | <p>(...)<br/><b>Fotografía N° 1:</b></p> <p><b>Hidrocarburos en el suelo con presencia de vegetación, alrededor del Pozo 13</b></p> | <p>De las fotografías N° 1, 2, 3, 5, 6 y 11 del Informe de Supervisión, se evidencia <u>suelo impregnado con hidrocarburos y presencia de vegetación (flora)</u>, a consecuencia de la fuga de fluido de producción ocurrido el 13 de febrero de 2020, propiciada por el mini mandril del Pozo 13 del Lote 192 y su tanque sumidero, donde ocurrió la emergencia ambiental.</p> <p>De las fotografías N° 8, 9 y 12 del Informe de Supervisión, se evidencia <u>agua con hidrocarburos y presencia de vegetación (flora)</u>, a consecuencia de la fuga de fluido de producción ocurrido el 13 de febrero de 2020, propiciada por el mini mandril del Pozo 13 del Lote 192 y su tanque sumidero, donde ocurrió la emergencia ambiental.</p> <p>Se evidencia un área de 697.8 m<sup>2</sup> de área impactada; la cual fue originada por la emergencia ambiental del 13 de febrero del 2020 ocurrido por el mini mandril del Pozo 13 y su tanque sumidero del Lote 192.</p> |

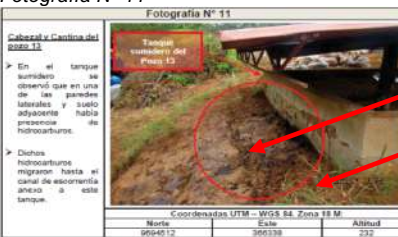
(...)  
Fotografía N° 11

Hidrocarburos  
en el suelo  
con presencia  
de vegetación,  
alrededor del  
Pozo 13

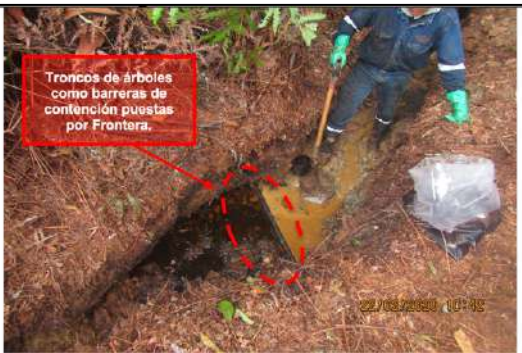
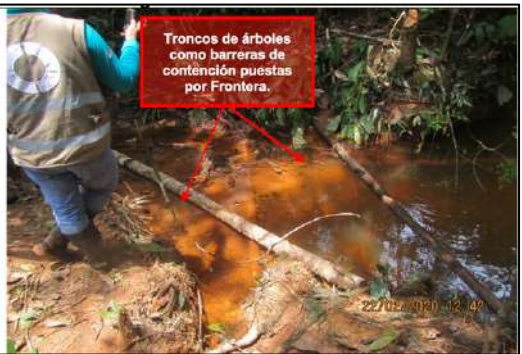
| | <p>colocó barreras tales como tronco de árboles, los cuales, de acuerdo a lo señalado por la DSEM, no son eficientes debido a que, los hidrocarburos no son retenidos en su totalidad y han migrado aguas abajo del canal de drenaje, conforme se advierte la presencia de hidrocarburos en una quebrada sin nombre. Lo anterior, se advierte en los siguientes registros fotográficos:</p> <div data-bbox="624 439 1291 790"> <p><b>Canal de drenaje</b></p> <p>En la fotografía se puede observar un tronco de madera utilizado como barrera de contención en el canal de drenaje del sump tank, se observa que la barrera de contención natural no es eficiente debido a que el hidrocarburo no es retenido en su totalidad y ha migrado aguas debajo del canal de drenaje.</p> </div> <div data-bbox="624 815 1291 1167"> <p><b>Quebrada S/N</b></p> <p>En la fotografía se puede observar troncos de madera como barreras de contención en el punto donde desemboca la quebrada menor S/N</p> </div> <p>De lo anterior, se evidencia que, el administrado no determinó los recursos materiales propios a requerir a fin de ejecutar las acciones de contingencia eficientemente; toda vez que, en lugar de emplear boom o barreras antiderrames (conforme a lo previsto en el Plan de Contingencia), empleó ineficientemente troncos de árboles como barreras de contención.</p> |

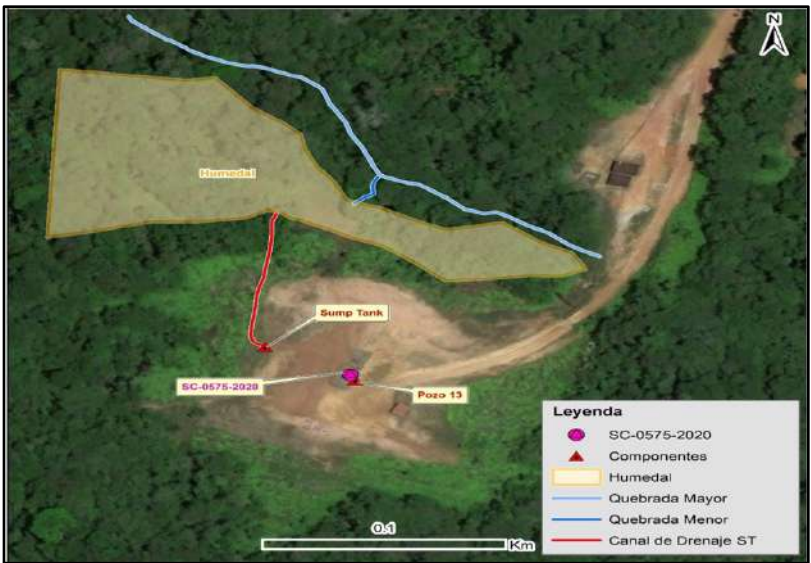
| <p>Prevenir la entrada del derrame hacia vías de tránsito, canales de drenaje, pozas o áreas confinadas</p> | <p>En el marco de la emergencia ambiental, el administrado no evitó la entrada del fluido de producción derramado hacia canales de drenaje; por el contrario, el fluido de producción discurrió por un canal de drenaje desde el sump tank hacia un humedal y quebradas, conforme se advierte en el siguiente gráfico y registros fotográficos:</p> |

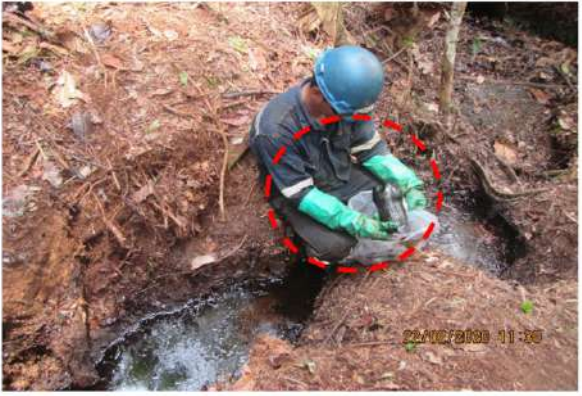
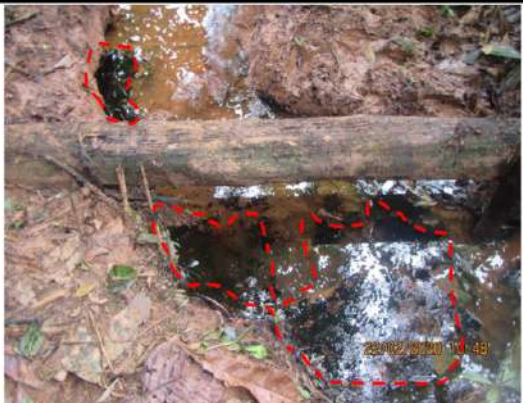
| | <p><b>Canal de drenaje</b></p> <p>Personal trabajando en la limpieza del canal de drenaje, recuperando hidrocarburo del agua.</p> <p><b>Canal natura de agua I</b></p> <p>Se observa un canal de agua natural que comunica el humedal con una quebrada S/N</p> <p>Se observa trazas de hidrocarburo en el canal natural.</p> <p>De lo anterior, se evidencia que, el administrado no previno la entrada del derrame hacia vías de tránsito, canales de drenaje, pozas o áreas confinadas; toda vez que, el fluido de producción discurrió por un canal de drenaje desde el sump tank hacia un humedal y quebradas.</p> |

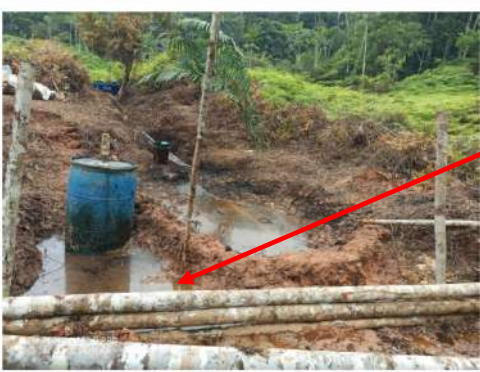
| <p><b>2. DESCRIPCION DE LAS ACCIONES DE CONTENCION Y LIMPIEZA</b></p> <p><b>Primera Etapa:</b><br/> La actividades de contención en la zona se efectuaron el 17 de febrero de 2020, fecha en la que se reporta el evento, se acondiciona diques naturales y se instalan barreras naturales (truncos) a lo largo del canal para evitar que el Hidrocarburo se desplace.</p> | | |
| <div style="display: flex; align-items: center;"> <div style="margin-left: 20px; border: 1px solid black; padding: 5px;"> <p><b>El administrado instaló barreras naturales (truncos)</b></p> </div> </div> | | |

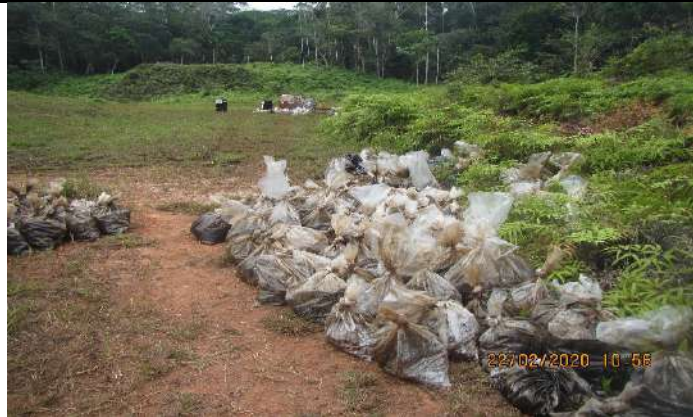
| <p><b><u>Primer punto de acopio:</u></b></p> <p>Frontera se encontraba almacenando las bolsas con residuos peligrosos, a base de suelo y vegetación impregnada con petróleo crudo. Las bolsas con residuos se encontraban sobre suelo natural, sin ninguna barrera, ni sobre un sistema de contención</p> | | |

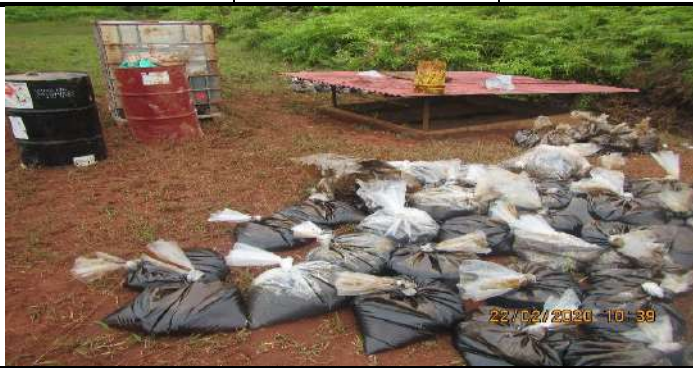
| <p><b><u>Segundo punto de acopio:</u></b></p> <p>Se observaron bolsas de polietileno cuyo contenido fluidos con hidrocarburos, suelos y vegetación con hidrocarburos cerca al tanque sumidero del Pozo 13, que fueron recuperados del canal de drenaje posterior al tanque sumidero.</p> <p>Las bolsas con residuos se encontraban sobre suelo natural, sin ningun sistema de contención.</p> | | |

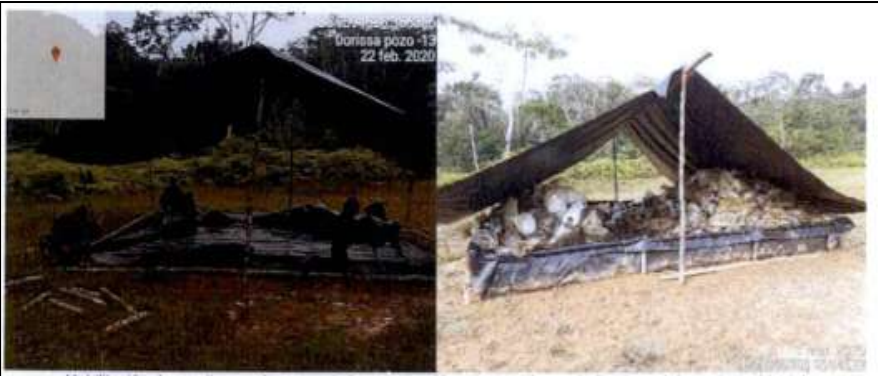
**Cuadro N° 17: Documentación presentada por el administrado**

| Reporte Final de Emergencias Ambientales |

Estos residuos se encuentran acondicionados en el Pit temporal, instalado en el pozo 13 - Dorissa  
El fluido recuperado reingreso al proceso.

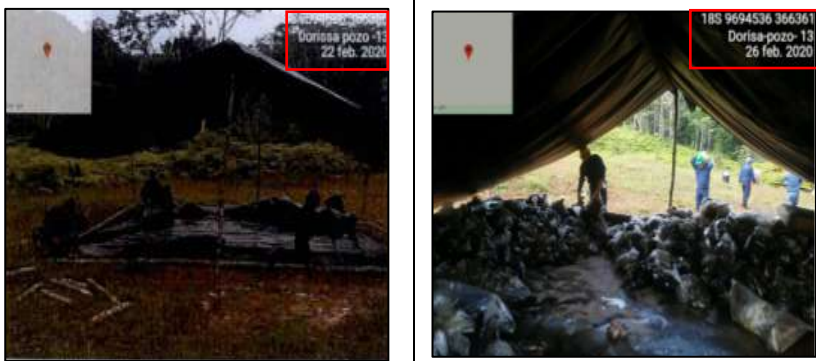
| Elementos | Análisis DFAI |
|---|---|
| | <p>Al respecto, se advierte que, al 26 de febrero de 2020, el administrado implementó un área techada, impermeabilizada y con contención a fin de almacenar sus residuos sólidos no municipales (suelo y vegetación impregnada con hidrocarburo).</p> |

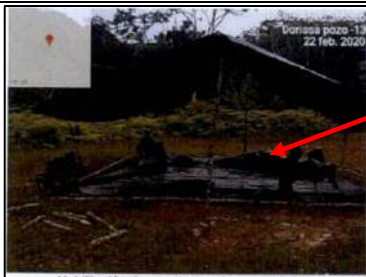
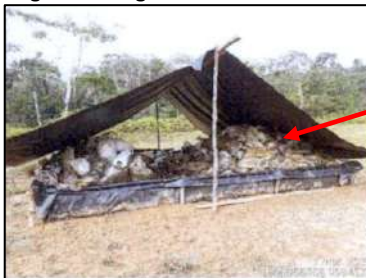
| | <p align="center"><b>Registro fotografico con fecha 1 de marzo de 2020:</b></p> | <p align="center"><b>Se habilitó y acondicionó un almacén temporal para los residuos sólidos peligrosos</b></p> <p align="center"><b>Se habilitó y acondicionó un almacén temporal para los residuos sólidos peligrosos</b></p> |

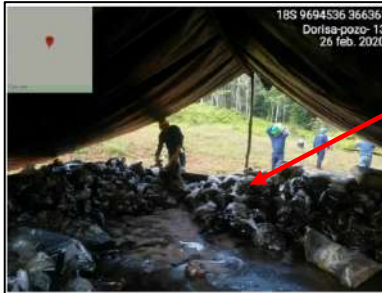
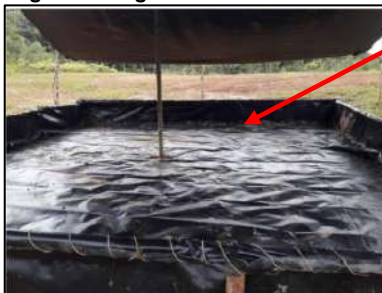
| <p>Anexo 3 de la Carta S/N del 25 de junio con registro 2020-E01-043095</p> | <p align="center"><b>Registro fotografico con fecha 26 de febrero de 2020:</b></p> <p align="center"><b>Registro fotografico:</b></p> | <p align="center"><b>Se habilitó y acondicionó un almacén temporal para los residuos sólidos peligrosos</b></p> <p align="center"><b>Se habilitó y acondicionó un almacén temporal para los residuos sólidos peligrosos</b></p> |
