RESOLUCIÓN DIRECTORAL N° 03422-2023-OEFA/DFAI

EXPEDIENTE : 01228-2022-OEFA-DFAI/PAS
ADMINISTRADO : MUNICIPALIDAD PROVINCIAL DE JUNIN¹
UNIDAD FISCALIZABLE : BOTADERO PAMPA VICTORIA
UBICACIÓN : DISTRITO, PROVINCIA Y DEPARTAMENTO DE JUNIN
SECTOR : RESIDUOS SÓLIDOS
MATERIA : RESPONSABILIDAD ADMINISTRATIVA SIN MEDIDA CORRECTIVA MULTA

III.1. Hecho imputado N° 1: El administrado no ejecutó los compromisos de la etapa preliminar de su Plan de Recuperación referidas a:

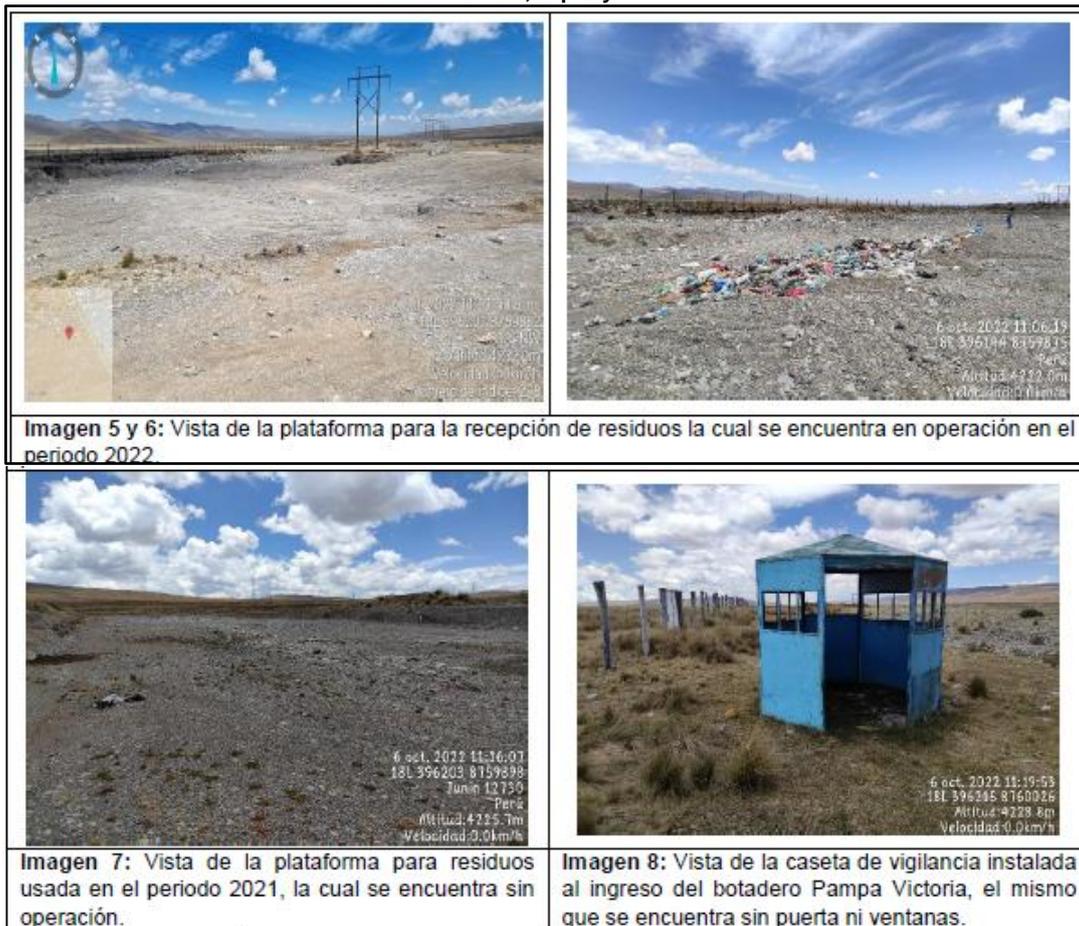
- No se observó la implementación de ningún almacén, asimismo la caseta de guardianía instalada se encontraba inoperativa debido a que no contaba con puertas o ventanas.
- No se observó la instalación de un Cartel de identificación de inicio de obra.
- No se observó la instalación de Servicios higiénicos portátiles.
- No se observó el desarrollo de trabajos de limpieza de terreno del botadero Pampa Victoria.

22. Lo referido anteriormente se encuentra sustentadas en las siguientes vistas fotográficas:

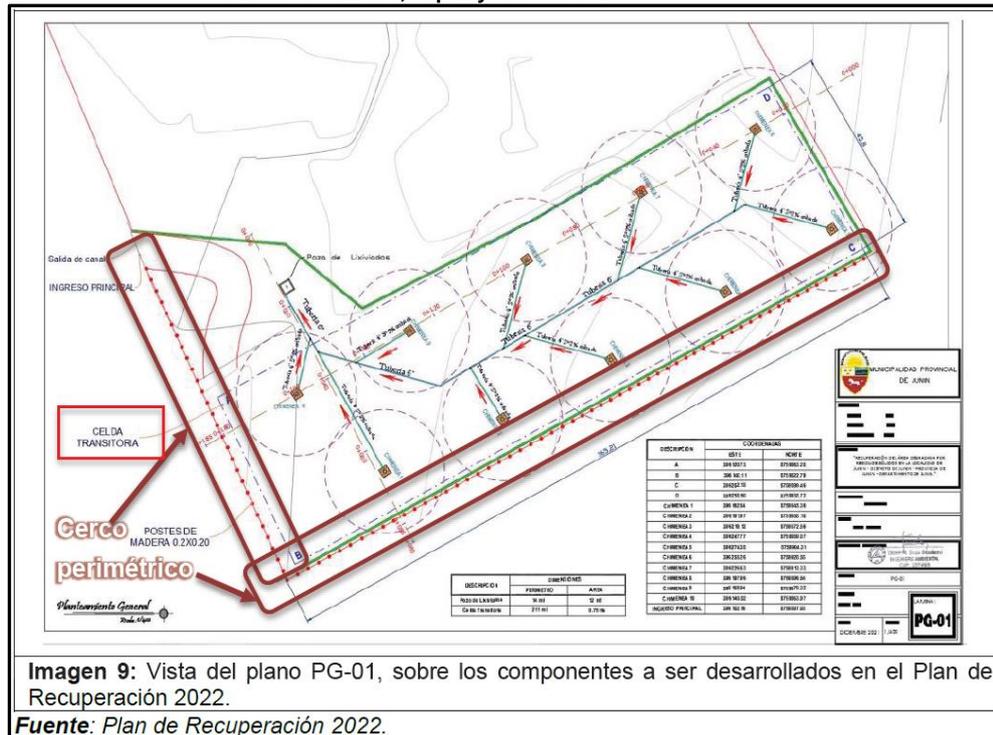
Imagen 9: Vista del plano PG-01, sobre los componentes a ser desarrollados en el Plan de Recuperación 2022.
Fuente: Plan de Recuperación 2022.

32. Aunado a lo señalado anteriormente, se debe tener en cuenta lo establecido en el Plano PG-01 con la finalidad de identificar la ubicación de los cercos de delimitación.

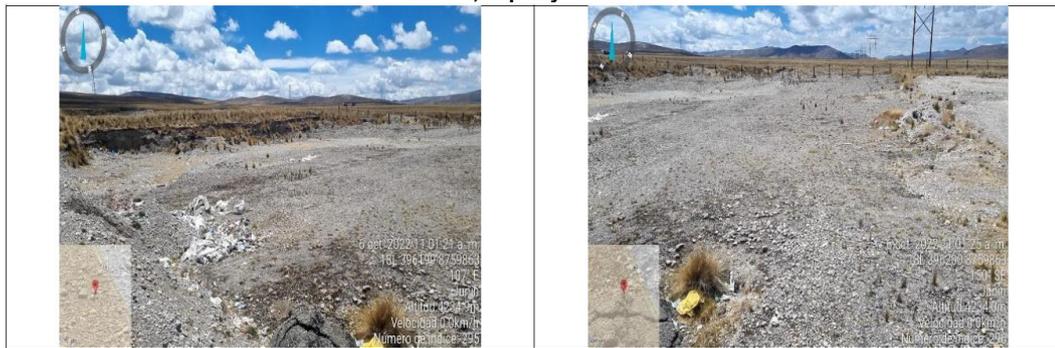
- No se observó la instalación de un cerco perimétrico conforme a lo descrito en el Plan de Recuperación.

Imagen 10 y 11: Vista del área donde se debía de haber instalado el cerco de delimitación (con una longitud de 244.79 m) del área del botadero Pampa Victoria, el cual corresponde a la celda transitoria, conforme a las coordenadas descritas en el Plan de Recuperación 2022,

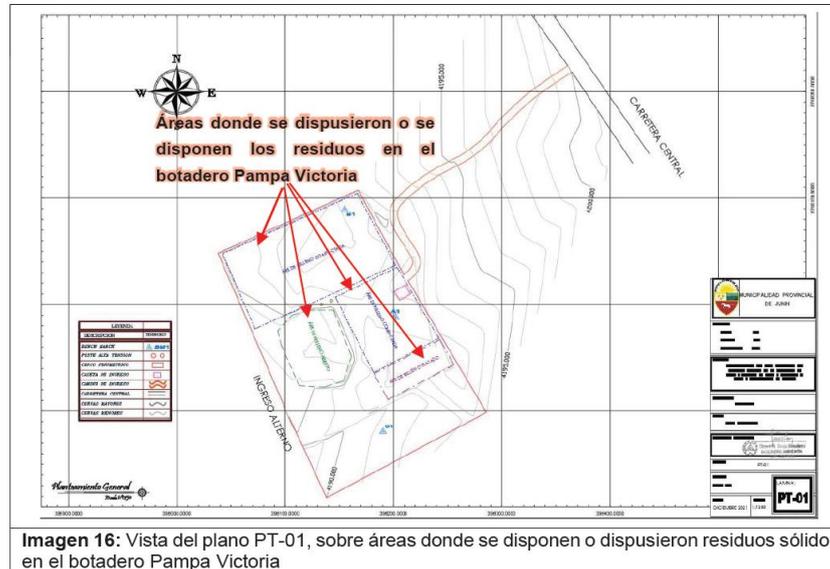
Imagen 16: Vista del plano PT-01, sobre áreas donde se disponen o dispusieron residuos sólidos en el botadero Pampa Victoria

46. Además, es necesario tener en cuenta lo establecido en el Plano PG-01, con la finalidad de identificar las áreas (plataformas) existentes dentro del área del botadero Pampa Victoria.

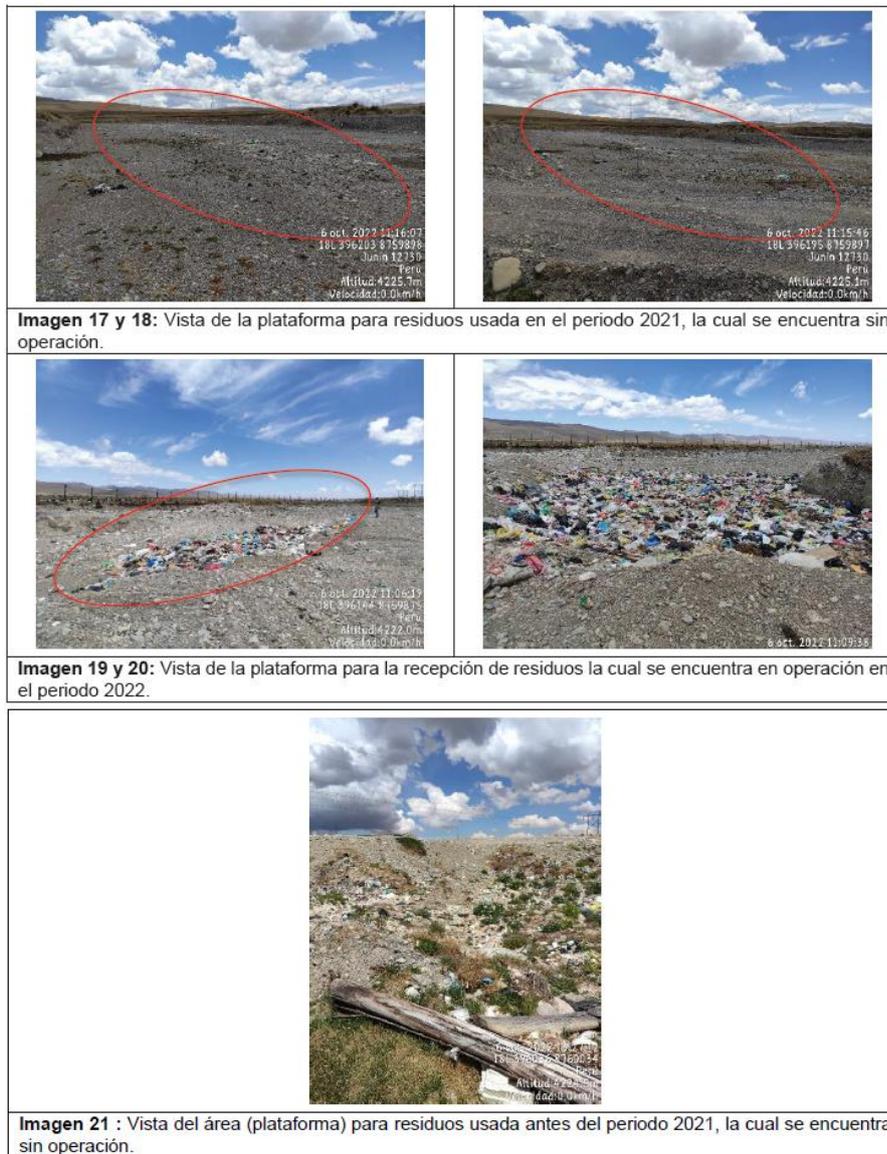
50. Lo referido anteriormente se encuentra sustentadas en las siguientes vistas fotográficas, en donde se observa que en el área del botadero no se han realizado ninguna de las actividades previstas para la etapa de ejecución descritas en el Plan de Recuperación del botadero Pampa Victoria:

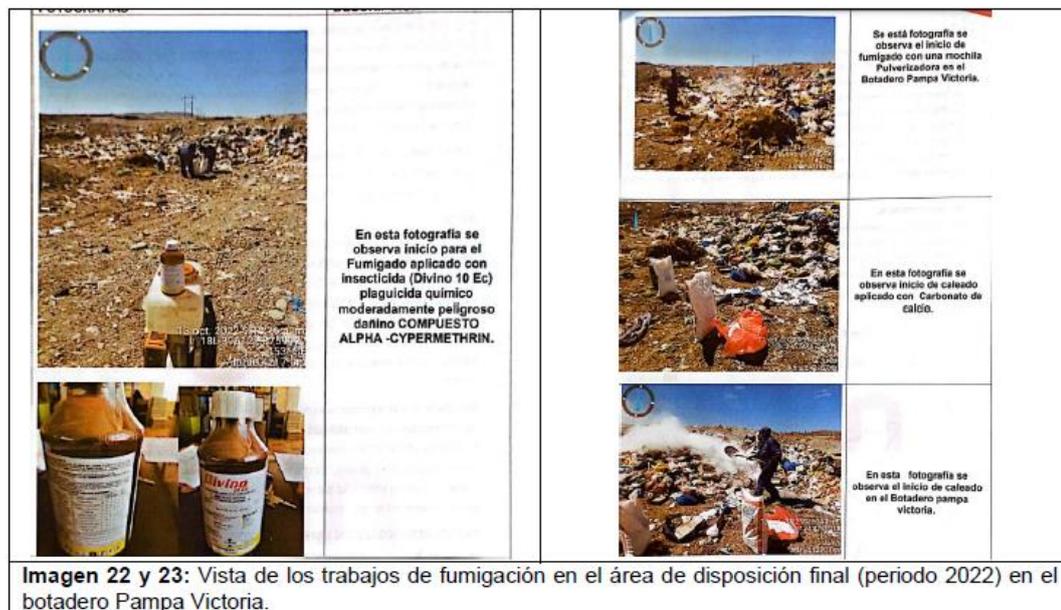
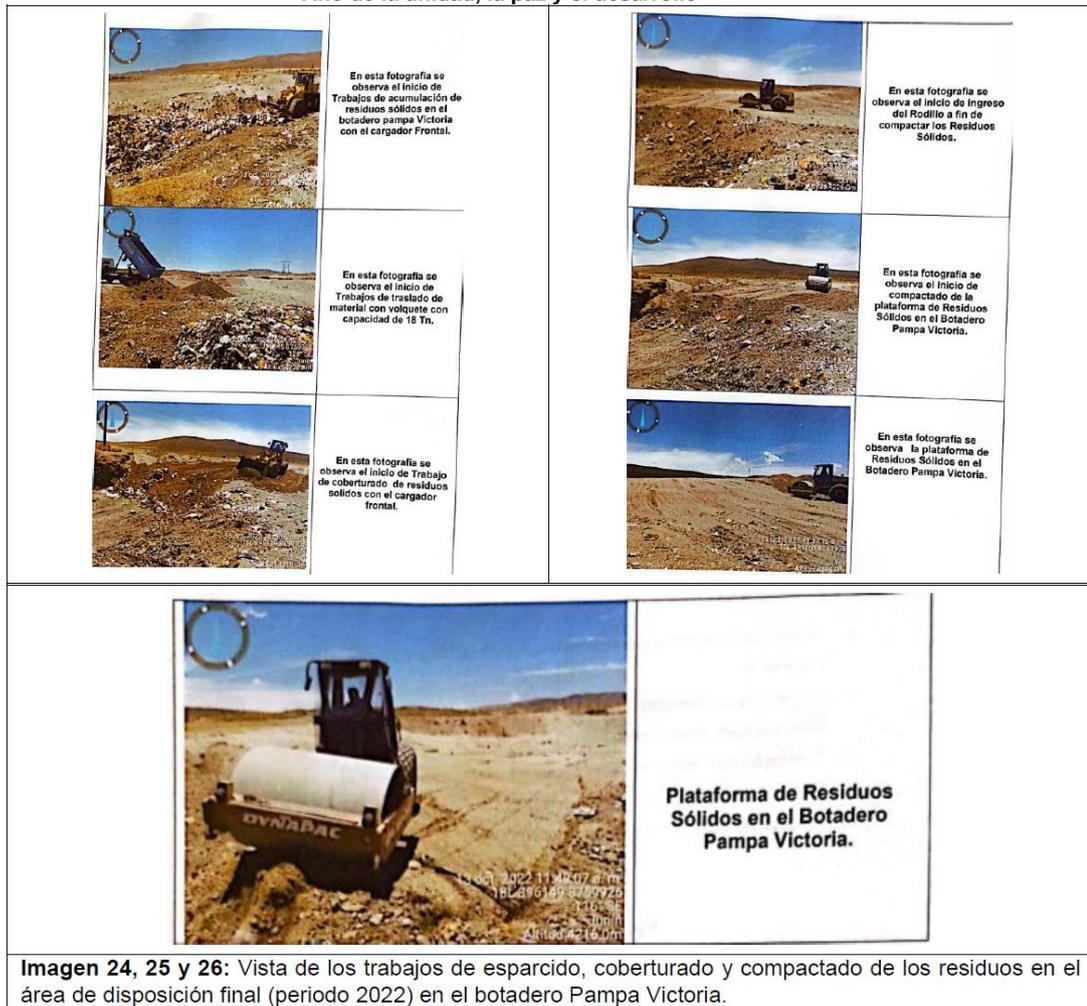
53. Respecto a lo identificado durante la acción de supervisión, el administrado con fecha 13 de octubre de 2022 mediante Oficio N° 0529-2022-MPJ/A, remitió un informe sobre los trabajos realizados en el botadero Pampa Victoria, de la revisión de dicho informe se verificó que el administrado realizó el esparcido, cobertura de los residuos identificados durante la acción de supervisión, tal como se muestra a continuación:

54. No obstante, conforme se constató durante la acción de supervisión del 06 de octubre de 2022, el administrado no ha ejecutado las actividades previstas para la etapa de ejecución en el botadero Pampa Victoria, en la medida que de acuerdo a las imágenes del 17 al 21 del presente Informe en el botadero no se han realizado las actividades de para el coberturado y confinamiento final (colocación de arcilla, cobertura final con suelo y cobertura con material tierra vegetal) de residuos sólidos en las cuatro (04) plataformas existentes.

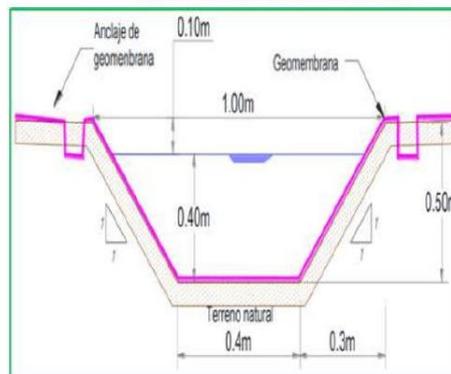
Figura N° 8: Sistema de drenaje de lixiviados

La principal fuente contribuyente a la generación de lixiviados es el aporte de agua proveniente de la precipitación que penetra a través de los residuos incrementando su generación. Para reducir la infiltración de aguas pluviales y dadas la pendiente del terreno del botadero "Pampa Victoria" se plantea la construcción de dos canales de desviación en la periferia del botadero. Ambos canales se iniciarán su recorrido desde la parte más alta de botadero cerca de la puerta de entrada, luego se extenderán al lado izquierdo y derecho del mismo.

Para minimizar la erosión de la cobertura final por acción de las aguas pluviales, en la parte baja de los taludes se instalará canales de forma trapezoidal revestida de geomembrana, que recogerán las aguas de escorrentía que bajan por las pendientes de ambos lados y las conducirá fuera de la infraestructura.

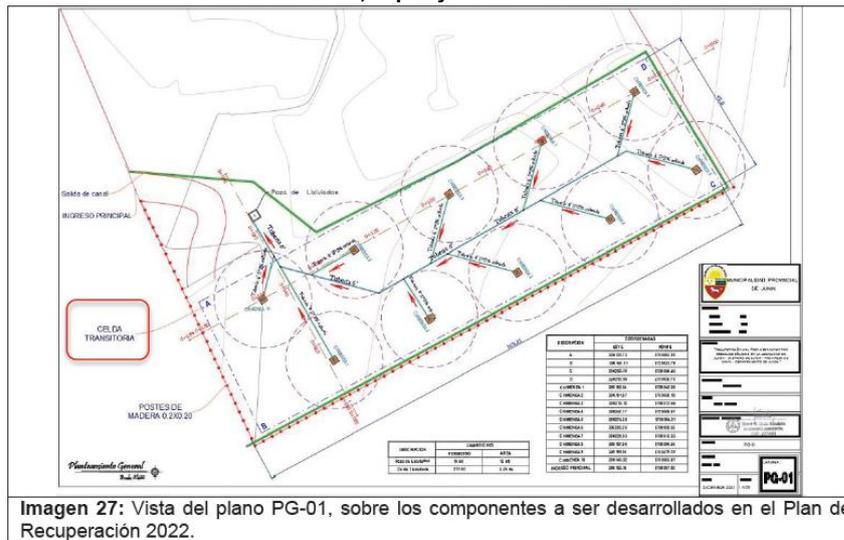
Imagen 27: Vista del plano PG-01, sobre los componentes a ser desarrollados en el Plan de Recuperación 2022.

61. Además, es necesario tener en cuenta lo establecido en el Plano PG-01, con la finalidad de identificar los componentes referidos a chimeneas, poza de lixiviado y canales de agua pluvial.

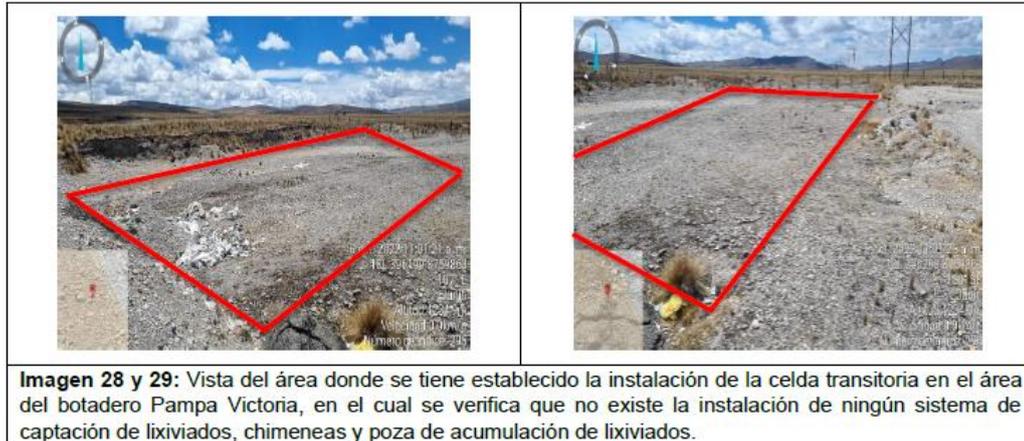
- Se observó presencia de lixiviados en el área (plataforma) usada para la disposición de residuos en el periodo 2022.

Imagen 28 y 29: Vista del área donde se tiene establecido la instalación de la celda transitoria en el área del botadero Pampa Victoria, en el cual se verifica que no existe la instalación de ningún sistema de captación de lixiviados, chimeneas y poza de acumulación de lixiviados.
