Organismo de Evaluación y
Fiscalización Ambiental - OEFA

RESOLUCIÓN DIRECTORAL N° 03270-2023-OEFA/DFAI

EXPEDIENTE N° : 0945-2023-OEFA/DFAI/PAS
ADMINISTRADO : EMPRESA CONCESIONARIA DE ELECTRICIDAD DE UCAYALI S.A.¹
UNIDAD FISCALIZABLE : CENTRAL HIDROELÉCTRICA JUAN SANTOS ATAHUALPA
UBICACIÓN : DISTRITO DE RÍO TAMBO, PROVINCIA DE SATIPO Y DEPARTAMENTO DE JUNÍN
SECTOR : ELECTRICIDAD
MATERIAS : RESPONSABILIDAD ADMINISTRATIVA SIN MEDIDA CORRECTIVA
REGISTRO DE ACTOS ADMINISTRATIVOS
MULTA

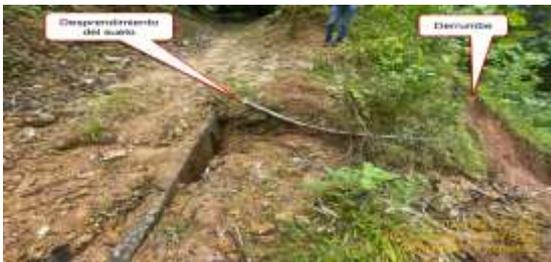
<p>Fotografía N° 1 del Informe de Supervisión</p>

N°	Coordenadas UTM WGS84 (Zona 18L)	Descripción	Fotos
1	Norte: 8807542 Este: 634552	<ul style="list-style-type: none"> Evidencia de deslizamientos en el talud inferior. Filtración de agua del canal de concreto.

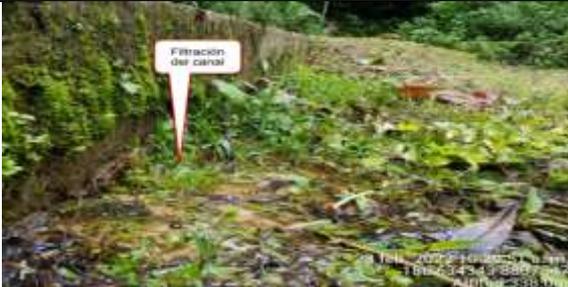
<p>Fotografía N° 10 del Informe de Supervisión</p>
9	Norte: 8807571 Este: 634276	Filtración de agua en la base del canal de concreto.

<p>Fotografía N° 2 del Informe de Supervisión</p>
8	Norte: 8807547 Este: 634343	Filtración de agua del canal de concreto.

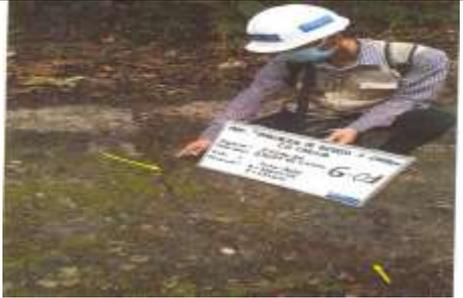
<p>Foto N° 01 del Anexo 4A del ITERD</p>
FE-02	<p>Norte: 8807499.04 Este: 634553.19 (Progresiva 0+238.50)</p>	Falla (socavación de severidad moderada) en el talud inferior del canal de conducción por caída de aguas.

Zona	Coordenadas UTM WGS84 (Zona 18L)	Descripción	Fotos
FE-01	<p>Norte: 8807442.81 Este: 634608.72 (Progresiva 0+096.5)</p>	Falla (grietas, disgregación y corrosión de severidad moderada) sobre el canal de conducción.

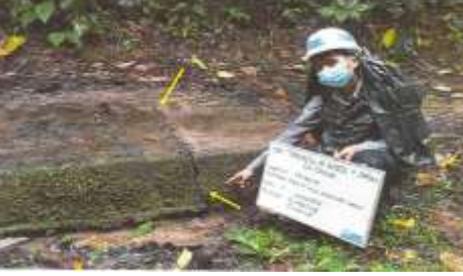
<p>Foto N° 03 del Anexo 4A del ITERD</p>

<p>Foto N° 02 del Anexo 4A del ITERD</p>
FE-03	<p>Norte: 8807500.07 Este: 634455.36 (Progresiva 0+466)</p>	Falla (grietas y corrosión de severidad moderada) en la tapa del canal de conducción.

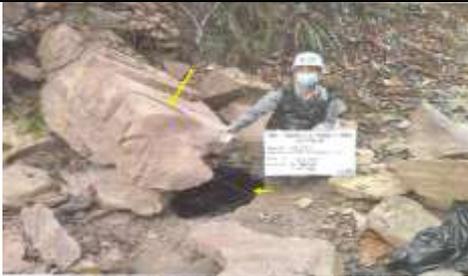
Foto N° 04 del Anexo 4A del ITERD
FE-05	Norte: 8807589.50 Este: 634338.29 (Progresiva 0+616)	Falla (grietas y corrosión de severidad moderada) en el muro lateral del canal de conducción, generando saturación del talud.

Zona	Coordenadas UTM WGS84 (Zona 18L)	Descripción	Fotos
FE-04	Norte: 8807500.50 Este: 634371.91 (Progresiva 0+616)	Falla (grietas, disgregación y corrosión severos) en la tapa del canal de conducción, por desprendimientos de roca del talud.

64. Por lo tanto, si bien el Informe de Supervisión de la DSEM no identificó el daño de la estructura del canal, si identificó el desprendimiento de rocas del talud en un área aledaña a la FE-04. Sin embargo, el administrado en su escrito de descargos no evidenció haber ejecutado ninguna actividad destinada al control del desprendimiento de rocas del talud. Asimismo, el administrado no presentó evidencia que acredite de manera fehaciente la implementación de las recomendaciones del ITERD como i) Aplicar técnicas de reforzamiento y reparación

1).- Aplicar técnicas de reforzamiento y reparación para el acero de refuerzo y reposición del concreto. 2).- Reparación y/o sellados de grietas 3).- Estabilizar el talud rocoso mediante sistemas de mallas reforzadas y/o muros de contención.					
Pablo E. Valderama Saavedra INGENIERO CIVIL OIP N° 124923 Ing. Responsable

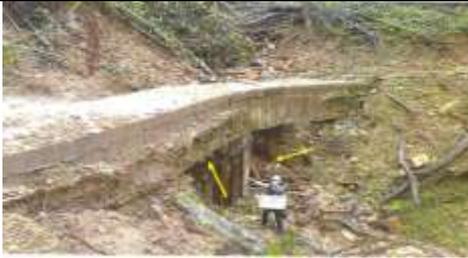
Foto N° 06 del Anexo 4A del ITERD

Foto N° 05 del Anexo 4A del ITERD
FE-06	Norte: 8807589.50 Este: 634273.07 (Progresiva 0+780)	Falla (socavación, fisuras, grietas y disgregación severos) en el canal de conducción, asimismo, se observaron filtraciones de agua.

72. Al respecto, si bien el Escrito de Descargo indica haber subsanado la filtración, el administrado no presentó medios probatorios fehacientes que acredite la implementación de las recomendaciones del ITERD como i) Reforzar la estructura del canal mediante calzaduras tipo pilares de sostenimiento, ii) Proyectar un canal disipador de energía de concreto ciclópeo, y iii) Reparación y/o sellado de grietas.

1).- Reforzar la estructura del canal mediante calzaduras tipo pilares de sostenimiento. 2).- Proyectar un canal disipador de energía de concreto ciclópeo 2).- Reparación y/o sellados de grietas				
				Pablo E. Valderrama Saavedra INGENIERO CIVIL DIP N° 124923 Ing. Responsable

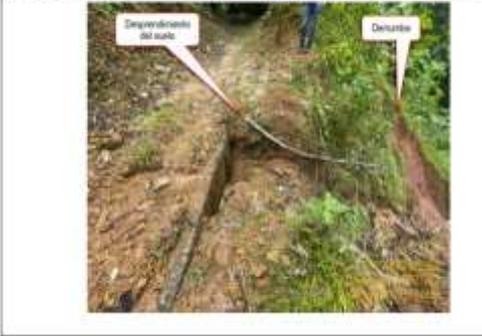
ANTES (DSEM)	DESPUÉS
<p>Reforestación</p> <p><i>ANTES:</i> Fotografía N.° 01 – OEFA, Punto 1, con evidencias de deslizamientos</p>

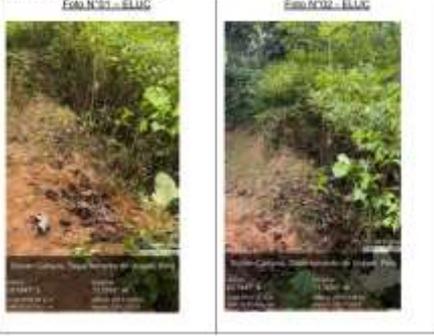
<p><i>DESPUES:</i> Foto N°01 y 02 – ELUC de fecha 17/10/2023, se evidencia que el derrumbe fue reforestado con árboles de la zona.</p>

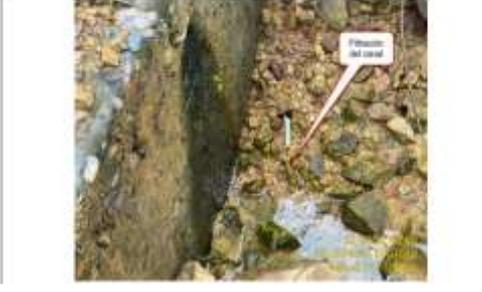
<p>Impermeabilización</p> <p><i>ANTES:</i> Fotografía N.° 02 - OEFA, Punto 1, con evidencias de la filtraciones del canal</p>

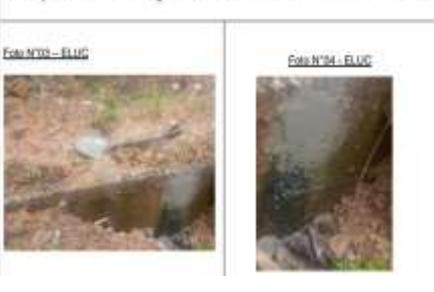
<p><i>DESPUES:</i> Foto N°03 y 04 – ELUC de fecha 07/03/2022, se realizó impermeabilización con mortero y aditivo acelerante de fragua de cemento.</p>

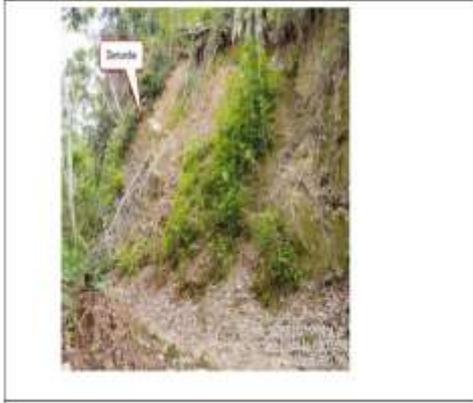
ANTES (DSEM)	DESPUÉS
Reforestación	
<p>ANTES: Fotografía N.° 08 - OEFA, Punto 6 no se evidencian la intervención del administrado</p>

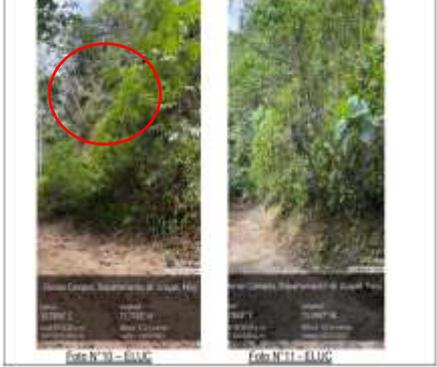
<p>AHORA: Foto N°10 y 11 - ELUC de fecha: 17/09/2023, evidencia que el terreno fue reforestado con árboles de la zona.</p>

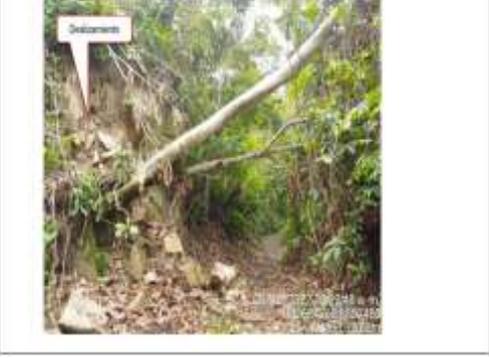
ANTES (DSEM)	DESPUÉS
Reforestación	
<p>ANTES: Fotografía N.° 09 - OEFA, Punto 7 deslizamiento de rocas y arboles sobre el canal de conducción.</p>

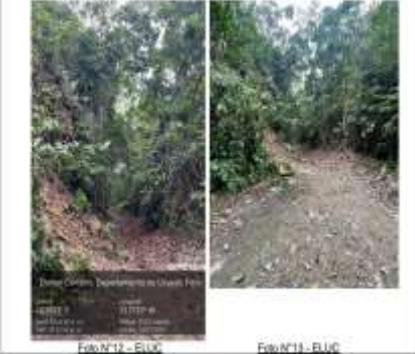
<p>AHORA: Foto N°12 y 13 - ELUC de fecha: 17/09/2023, evidencia que no existe deslizamiento ni árboles sobre el canal.</p>

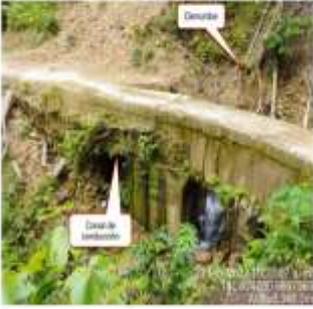
ANTES (DSEM)	DESPUÉS
Reforestación	
<p>ANTES: Fotografía N.° 11 - OEFA, Punto 9 no se evidencian la intervención del administrado.</p>

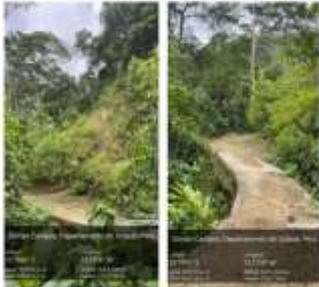
<p>AHORA: Foto N°16 y 17 - ELUC de fecha 17/10/2023, evidencia que el terreno fue reforestado con árboles de la zona.</p>

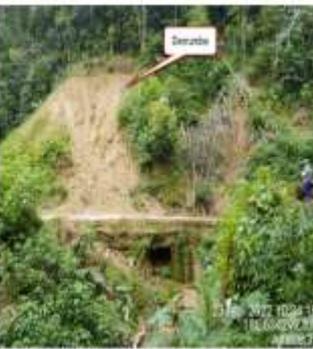
<p>Foto N°16 - ELUC Foto N°17 - ELUC</p>
<p>ANTES: Fotografía N.° 12 - OEFA, Punto 9 no se evidencian la intervención del administrado.</p>

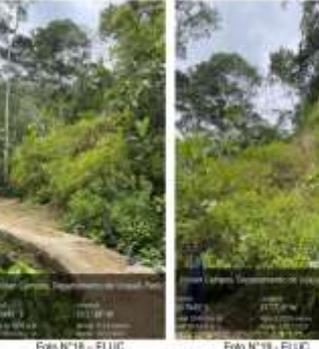
<p>AHORA: Foto N°16 y 18 - ELUC de fecha 17/10/2023, evidencia que el terreno fue reforestado con árboles de la zona.</p>

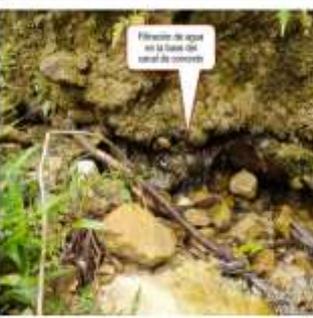
<p>Foto N°16 - ELUC Foto N°18 - ELUC</p>
Filtraciones	
<p>ANTES: Fotografía N.° 13 - OEFA, Punto 9 no se evidencian la intervención del administrado.</p>

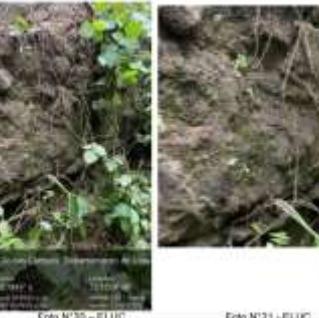
<p>AHORA: Foto N°20 y 21 - ELUC de fecha 17/10/2023, evidencia que se ha subsanado la filtración.</p>

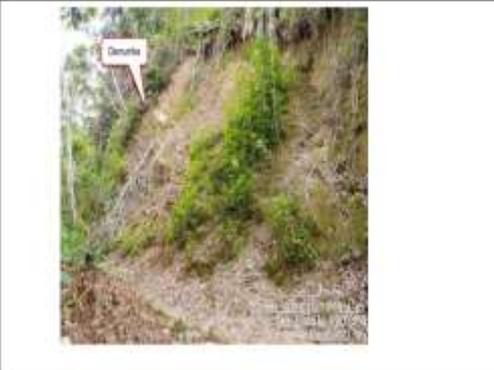
ANTES (DSEM)	DESPUÉS
Reforestación	
<p>ANTES: Fotografía N.° 08 - OEFA, Punto 6 no se evidencian la intervención del administrado</p>

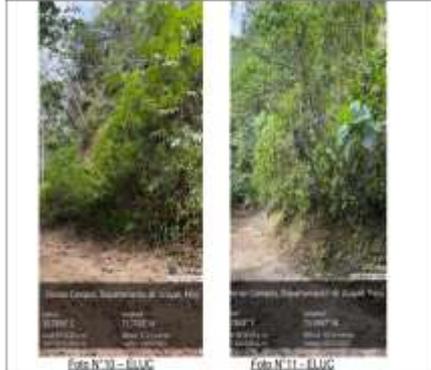
<p>AHORA: Foto N°10 y 11 - ELUC de fecha 17/10/2023, evidencia que el terreno fue reforestado con árboles de la zona.</p>

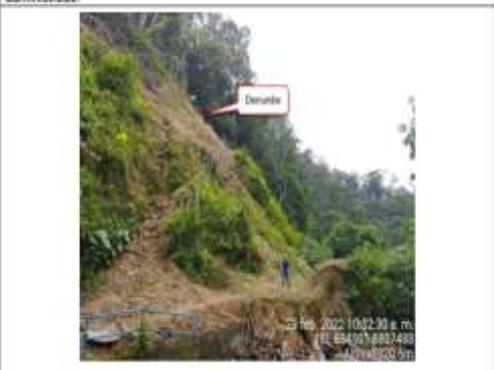
ANTES (DSEM)	DESPUÉS
Reforestación	
<p>ANTES: Fotografías N.° 17 - OEFA, Punto 11 no se evidencian la intervención del administrado.</p>

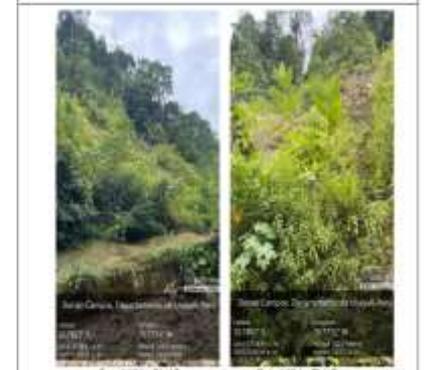
<p>AHORA: Foto N°23 y 24 - ELUC de fecha 17/10/2023, evidencia que el terreno fue reforestado con árboles de la zona.</p>

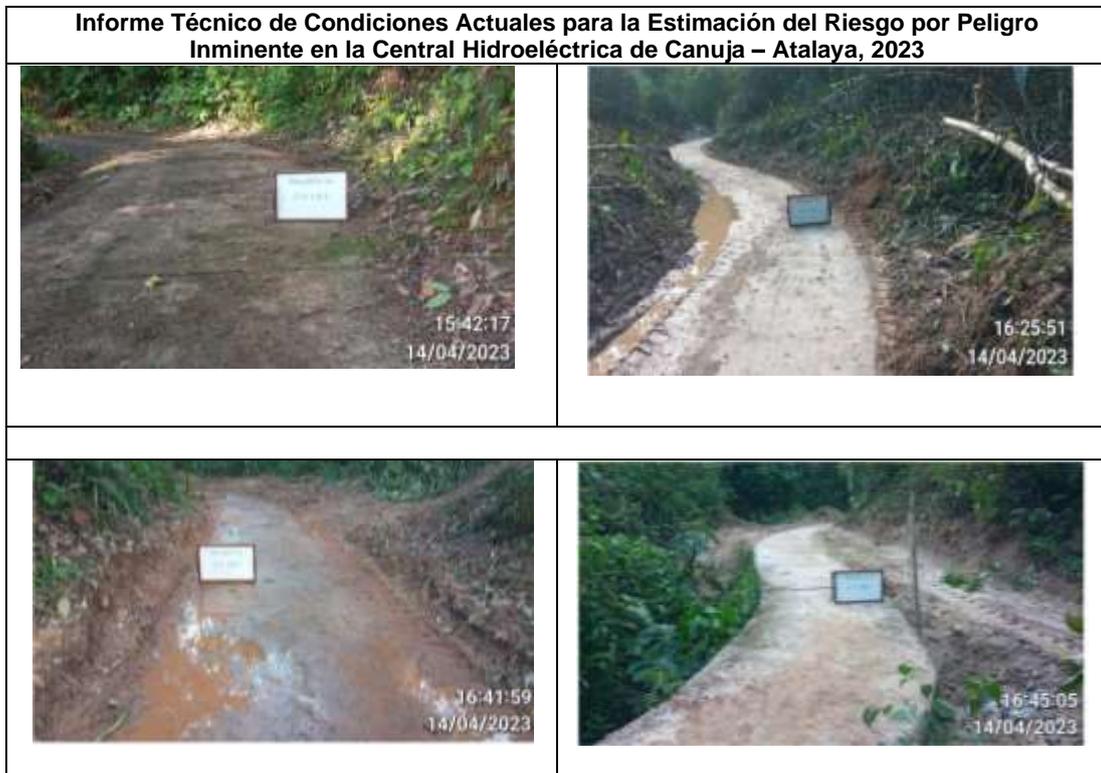
- 124. Al respecto el administrado señala , que han ejecutado medidas que contribuyen con la prevención de los derrumbes limpiando el canal y utilizando la tierra del canal como material de préstamo para asegurar la estabilidad de los taludes, así como muros de contención y otros que protejan el canal toda vez que este no recibió daño estructural durante el deslizamiento de masas del 2020, cuyo hecho fue inusual, el cual no se da a raíz de las operaciones que Electro Ucayali S.A. realiza, los derrumbes en la parte superior del canal que podrían llegar a comprometer parte de la operación originan debido a la perdida de cobertura natural en las partes superior que se dan debido a la tala ilegal, conforme se muestra a continuación:

- 125. De lo anterior se advierte que “Informe Técnico de condiciones actuales para la estimación del riesgo por peligro inminente en la Central Hidroeléctrica de Canuja – Atalaya, año 2023”, refleja la situación actual de riesgo de colapso del canal; sin embargo, el presente hecho imputado hace referencia a la falta de medidas de prevención que fue detectad por la DSEM durante la supervisión regular de febrero de 2022.
- 126. Por lo que, en atención a lo expuesto, **se desestima lo alegado por el administrado en este extremo.**
- 127. En consecuencia, se concluye que el administrado no adopta medidas de prevención a fin de evitar impactos negativos al ambiente; debido a que, ante el riesgo muy alto de colapso del canal de conducción se podría generar derrumbes y/o deslizamientos en el talud inferior.
