## RESOLUCIÓN DIRECTORAL N° 3200-2023-OEFA/DFAI

**EXPEDIENTE N°** : 1185-2023-OEFA/DFAI/PAS  
**ADMINISTRADO** : GENERACIÓN ANDINA S.A.C.<sup>1</sup>  
**UNIDAD FISCALIZABLE** : CENTRAL HIDROELÉCTRICA 8 DE AGOSTO<sup>2</sup>  
**UBICACIÓN** : DISTRITO MONZON, PROVINCIA HUAMALÍES,  
DEPARTAMENTO DE HUÁNUCO  
**SECTOR** : ELECTRICIDAD  
**MATERIAS** : RESPONSABILIDAD ADMINISTRATIVA SIN  
MEDIDA CORRECTIVA  
REGISTRO DE ACTOS ADMINISTRATIVOS  
MULTA

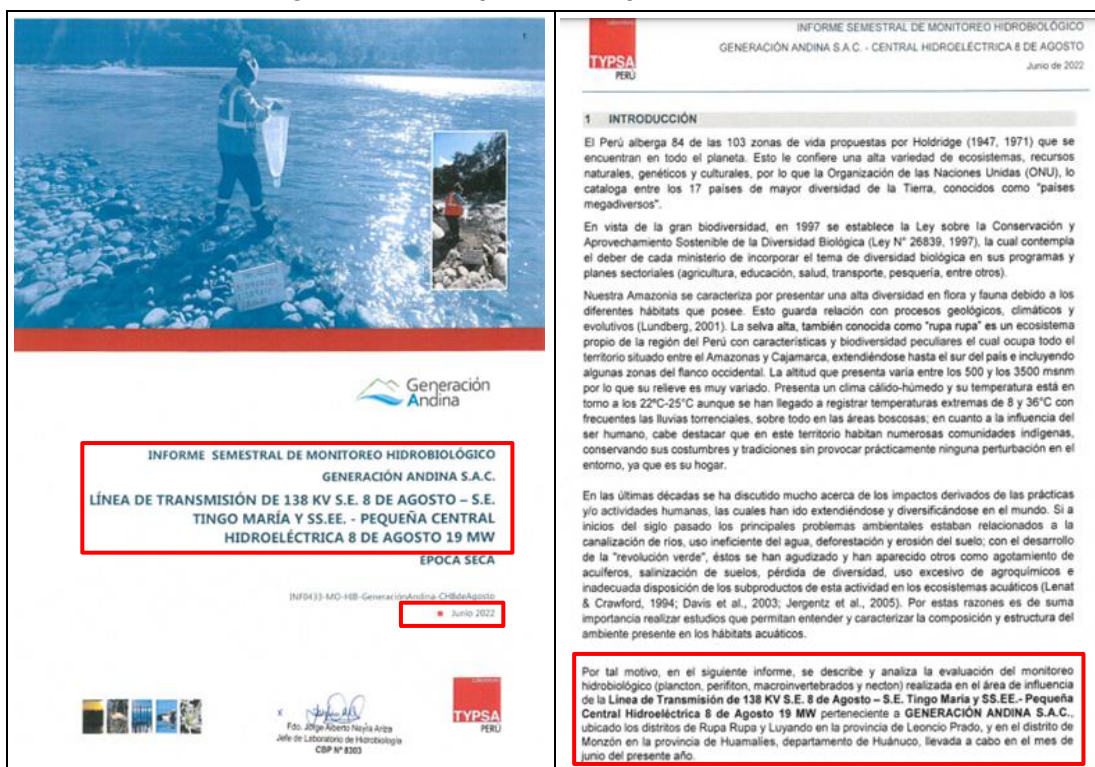
**Imagen 3. Informe Semestral de Monitoreo Hidrobiológico de la Central Hidroeléctrica 8 de Agosto 19 MW Época Seca, primer semestre 2022**

34. Al respecto, de los alegatos señalados por el administrado en los **puntos del (i) al (v)**, corresponde precisar que esta Autoridad procedió a revisar la documentación adjunta a la Carta GA 135/2022<sup>16</sup> de fecha 30 de noviembre del 2022, recepcionada por OEFA el 01 de diciembre del 2022<sup>17</sup>, en el que se advierte la presentación del “Informe Semestral de Monitoreo Hidrobiológico de la Línea de transmisión de 138 KV S.E. 8 de Agosto – S.E. Tingo María y SS.EE. – Pequeña Central Hidroeléctrica 8 de Agosto 19 MW Época Seca” correspondiente al primer semestre de 2022.

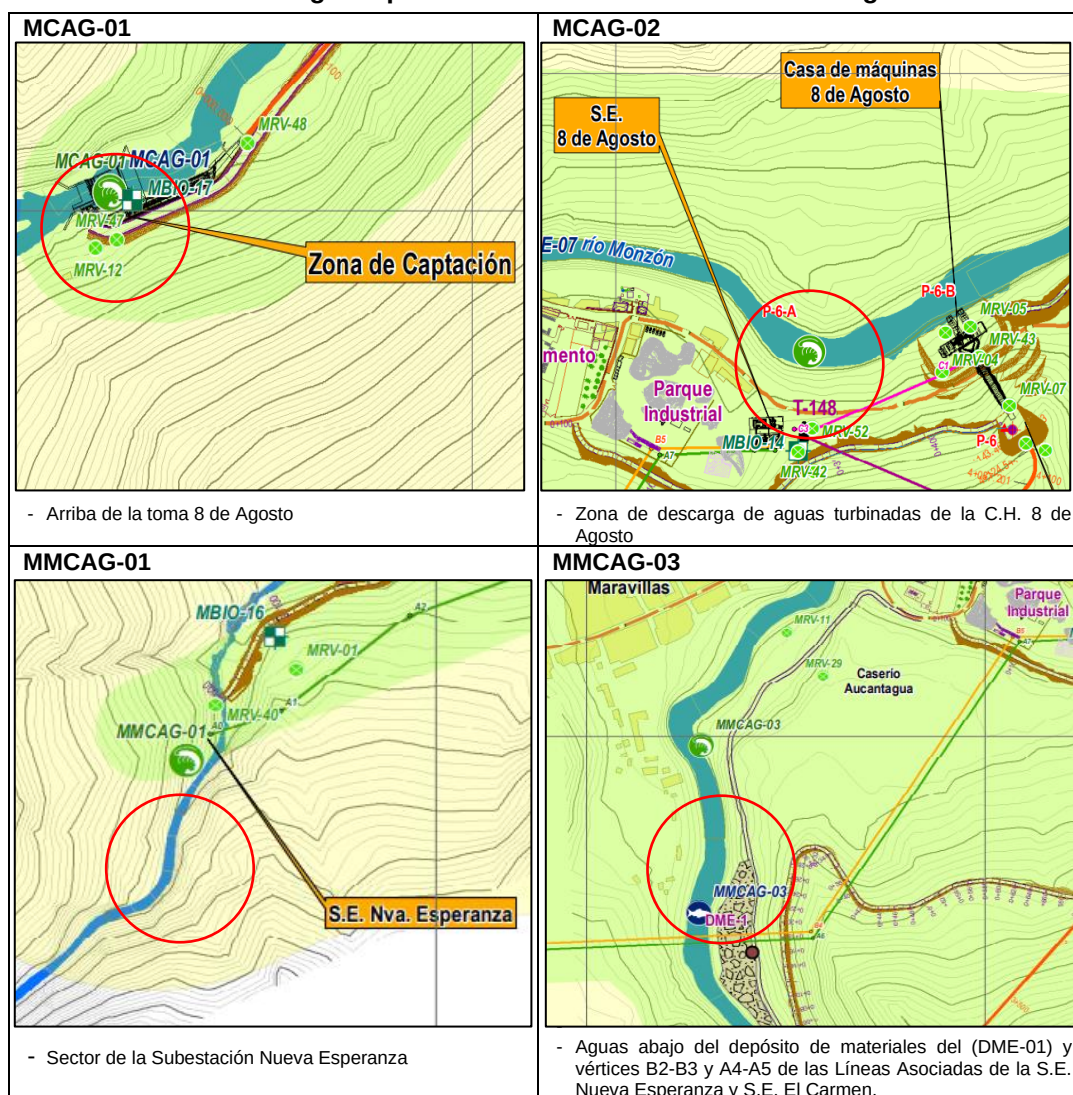
**Imagen 5. Medio Probatorio que acredita la ubicación de las estaciones de monitoreo hidrobiológico aprobadas en el ITS 2 de la C.H. 8 de Agosto**

38. Asimismo, la ubicación de las estaciones de monitoreo hidrobiológico de la C.H. 8 de Agosto se encuentran graficadas en el plano ITS2-CH8A-005A, conforme se muestra en la siguiente imagen:

Fuente: Extracto del mapa ITS2-CH8A-005A “Monitoreo Ambiental Del Medio Biológico Central Hidroeléctrica”

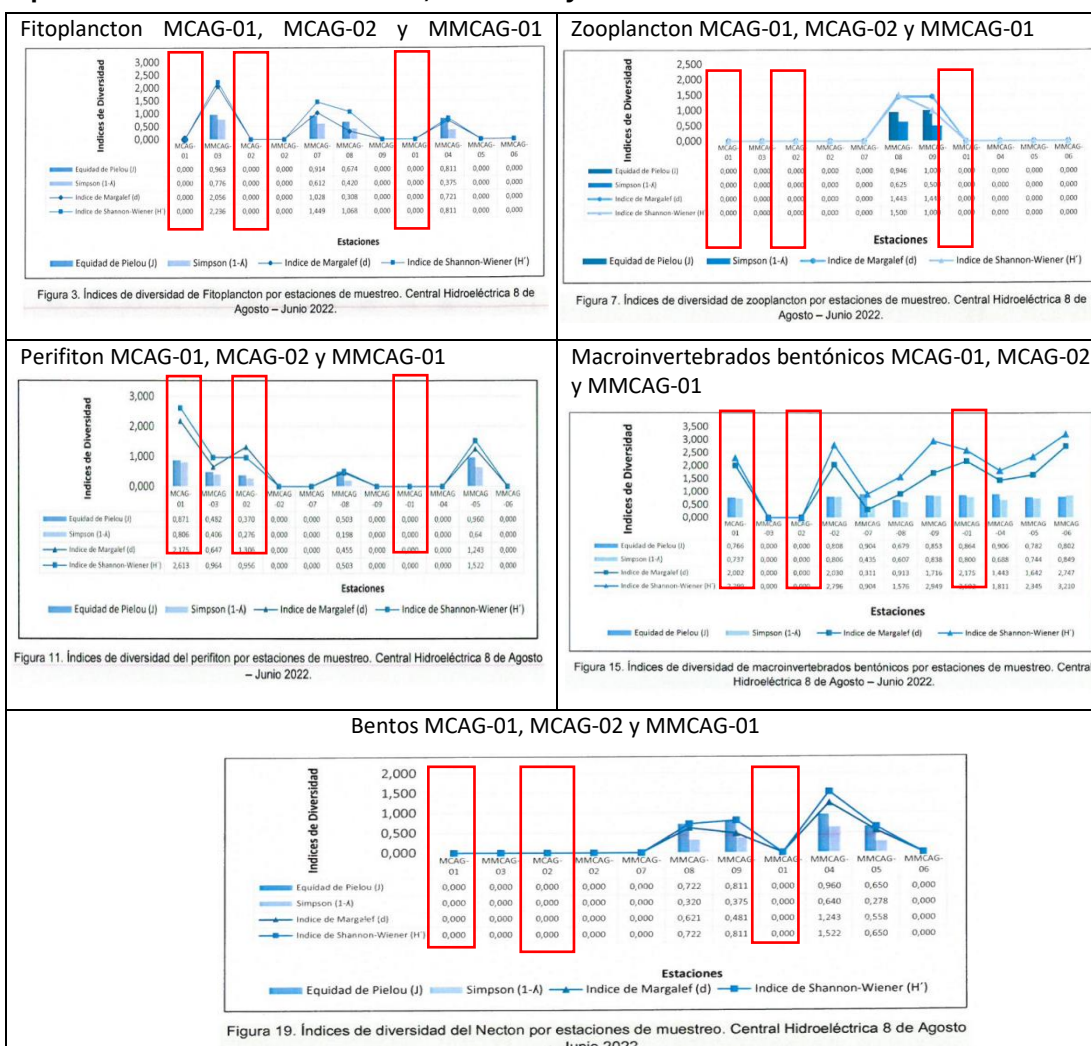
**Imagen 6. Medio Probatorio que acredita el desarrollado de los parámetros en los puntos de monitoreo MCAG-01, MCAG-02 y MMCAG-01 establecidos en el ITS 2.**

41. Asimismo, cabe mencionar que respecto a los puntos de monitoreos MCAG-01, MCAG-02 y MMCAG-01, se verifica que fueron realizados en los parámetros *Fitoplancton*, *Zooplancton*, *Perifiton*, *Macroinvertebrados bentónicos* y *Bentos*. Además, se advierte que dicho monitoreo hidrobiológico se desarrolló los indicadores de Shannon Winner (H') y Índice de diversidad de Simpson (1-D), Índice de diversidad de Margalef (DMG), Índice de equidad de Pielou (J) asumidos dentro de los compromisos de su instrumento de gestión ambiental, según el siguiente detalle:

Fuente: Información tomada del Informe de Monitoreo Hidrobiológico del I semestre 2022 – C.H. 8 de Agosto.

42. Por lo expuesto, corresponde indicar que, el administrado cumplió con ejecutar el monitoreo hidrobiológico en las estaciones MCAG-01, MCAG-02 y MMCAG-01 de acuerdo al compromiso asumido dentro de su ITS 2 de la C.H. 8 de Agosto. En consecuencia, en atención del principio de verdad material<sup>19</sup>; y, al no evidenciarse un incumplimiento al instrumento de gestión ambiental, **corresponde declarar el archivo del presente extremo del PAS.**

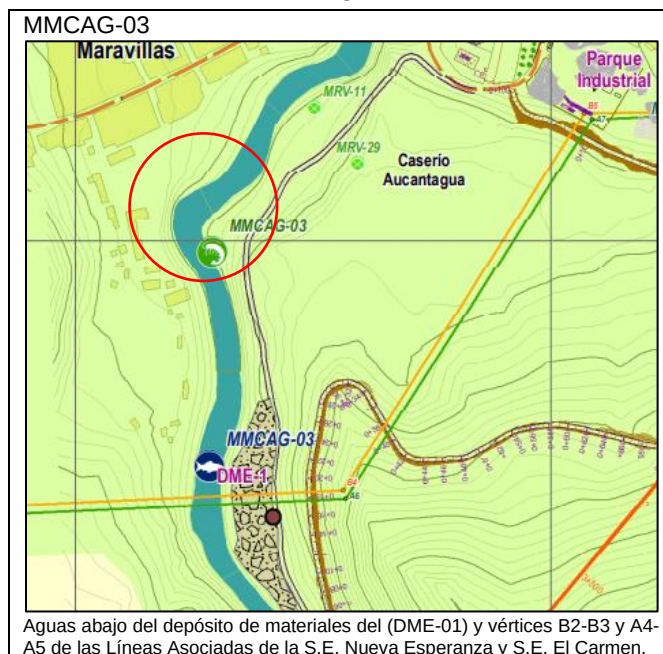
**Imagen 8. Medio Probatorio que acredita la ubicación de las estaciones de monitoreo hidrobiológico MMCAG-03 aprobadas en el ITS 2 de la C.H. 8 de Agosto.**

51. Además, esta Autoridad verifica que la ubicación de la estación de monitoreo hidrobiológico MMCAG-03 de la C.H. 8 de Agosto coinciden con la descripciones indicadas en la tabla presente en el mismo mapa (*presentado en el párrafo anterior*), tal como se muestra en la siguiente imagen:

Aguas abajo del depósito de materiales del (DME-01) y vértices B2-B3 y A4-A5 de las Líneas Asociadas de la S.E. Nueva Esperanza y S.E. El Carmen.

Fuente: Extracto del mapa ITS2-CH8A-005A “Monitoreo Ambiental Del Medio Biológico Central Hidroeléctrica”
