## RESOLUCIÓN DIRECTORAL N° 03168-2023-OEFA/DFAI

**EXPEDIENTE N°** : 0723-2021-OEFA/DFAI/PAS  
**ADMINISTRADO** : EL DORADO RESOURCES S.A.C.<sup>1</sup>  
**UNIDAD FISCALIZABLE** : LA VIRGEN  
**UBICACIÓN** : DISTRITO DE CACHICADÁN, PROVINCIA DE SANTIAGO DE CHUCO Y DEPARTAMENTO DE LA LIBERTAD  
**SECTOR** : MINERÍA  
**MATERIA** : RESPONSABILIDAD ADMINISTRATIVA  
MULTA

### II.1 **Único hecho imputado:** El administrado no adoptó las medidas de prevención que impidan que el agua de la poza Pregnant discurra en dirección al río Suro y tome contacto con el suelo y la vegetación de la zona, a causa de la manipulación de las llaves de la casa de bombas N° 2 de la unidad minera “La Virgen”

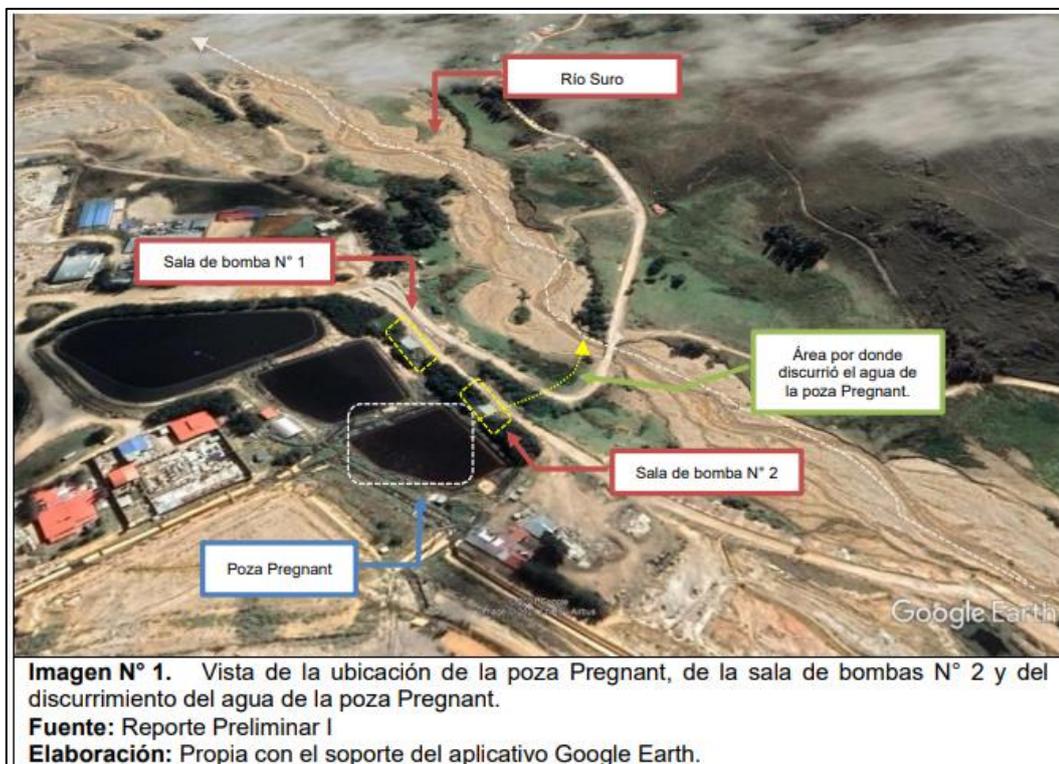
Fuente: Informe de Supervisión

13. Para mayor entendimiento de la ubicación de la zona del evento del 25 de junio de 2021, en el Informe de Supervisión se elaboró la siguiente imagen:

14. Asimismo, según el Anexo I del Reporte Preliminar de Emergencia Ambiental, el agua contenida en la poza Pregnant es agua derivada de la poza barren, es decir, corresponde a solución cianurada, por lo que, el evento implicó una fuga de solución cianurada.

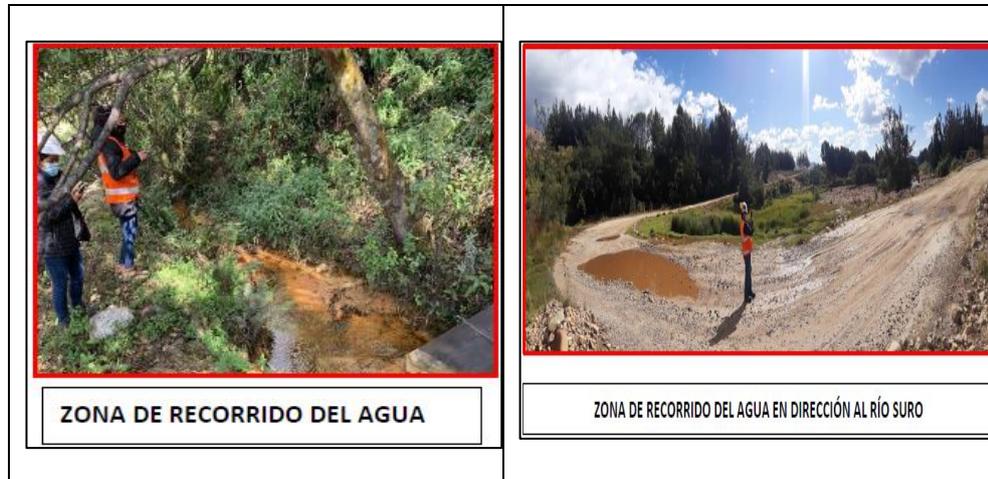
26. En el presente caso, de los Reportes Preliminar y Final de Emergencias Ambientales, se tiene lo siguiente:
  - El agua procedente de la poza Pregnant discurrió en dirección al río Suro, tomando contacto con el suelo y la vegetación de la zona, tal como se logra evidenciar en las fotografías siguientes de los Reportes Preliminar y Final de Emergencias Ambientales presentados por el administrado:

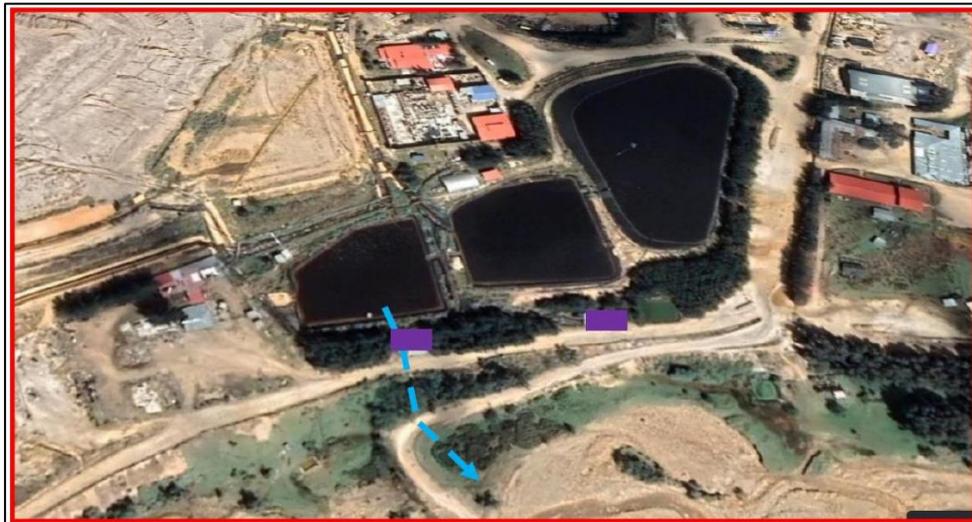
Incluso, en la imagen satelital del Reporte Preliminar de Emergencias Ambientales, el administrado identifica el recorrido del agua procedente de la poza Pregnant y en donde se aprecia que abarcaron zonas con presencia de vegetación (línea celeste):

27. De acuerdo con lo anterior, el hecho materia de análisis configura un caso de daño potencial al ambiente, debido a que el agua proveniente de la poza Pregnant ha generado un riesgo de impacto negativo a los componentes ambientales que entraron en contacto, es decir, al suelo y a la vegetación (flora).

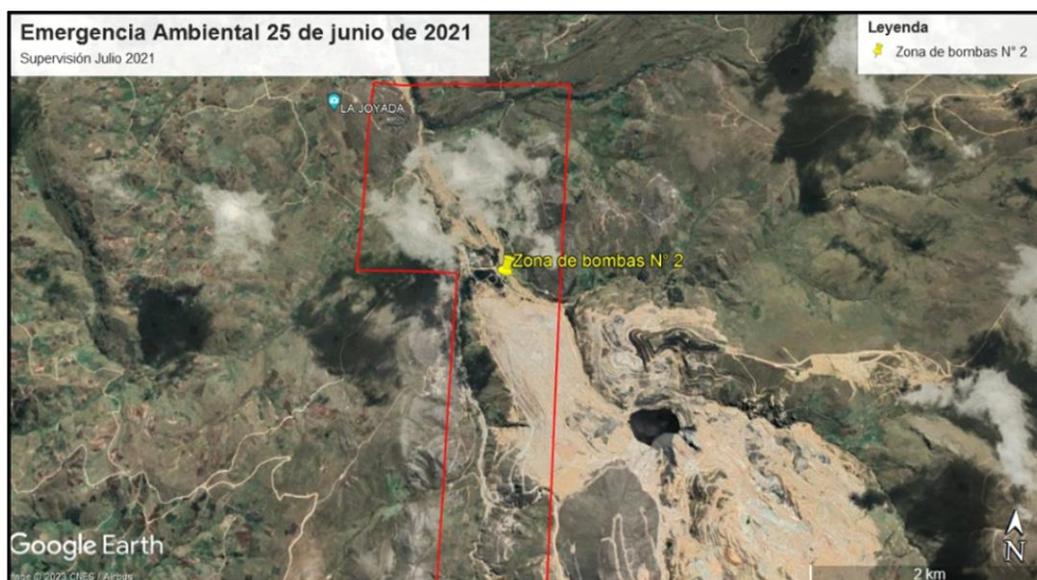
**Imagen de ubicación del lugar de la emergencia ambiental del 25 de junio de 2021 (punto amarillo) y los límites de la concesión Green Dress 1 (línea roja)**

38. En ese contexto, el 25 de junio de 2021, se produjo la emergencia ambiental referida al discurrir del agua de la poza Pregnant en dirección al río Suro producto de la manipulación de las llaves de la casa de bombas N° 2 (hecho que es analizado en el presente caso).
39. Cabe acotar que dicho evento ocurrió dentro de la concesión minera Green Dress 1, cuya titularidad ya había sido asumida por El Dorado Resources S.A.C. y, es por ello, que esta última procedió a reportar la emergencia ambiental ante el OEFA, así como activó el plan de contingencias y realizó la limpieza de las áreas afectadas. A continuación, se muestra la imagen de ubicación del lugar del evento del 25 de junio de 2021 y los límites de la concesión minera Green Dress 1:

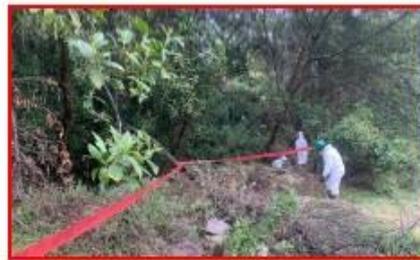
**SEÑALIZACIÓN**

Sin perjuicio de lo señalado, personal de EL DORADO RESOURCES S.A.C. se constituyó en el lugar para realizar TRABAJOS DE LIMPIEZA DE LOS TRAMOS POR DONDE DISCURRIÓ EL AGUA, conforme las siguientes imágenes.

92. De las imágenes y el contenido de los Reportes Preliminar y Final de Emergencias Ambientales, se observa al personal del administrado se encontraba realizando el recojo de los sedimentos, a través de baldes de plástico y el uso de una palana y pico; asimismo ya no se observan rastros del agua que habría discurrido en dirección al río Suro.

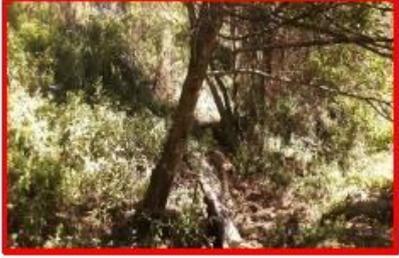
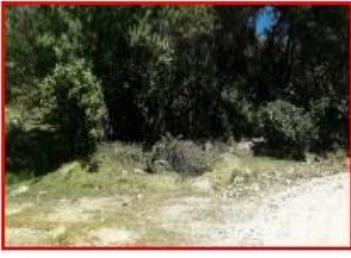
TRABAJOS DE LIMPIEZA

Personal de EL DORADO RESOURCES S.A.C. se constituyó en el lugar para realizar **TRABAJOS DE LIMPIEZA DE LOS TRAMOS POR DONDE DISCURRIÓ EL AGUA**, conforme las siguientes imágenes.
