## RESOLUCIÓN DIRECTORAL Nº 03169-2023-OEFA/DFAI

**EXPEDIENTE Nº** : 1236-2020-OEFA/DFAI/PAS  
**ADMINISTRADO** : VOLCAN COMPAÑÍA MINERA S.A.A.<sup>1</sup>  
**UNIDAD FISCALIZABLE** : TICLIO  
**UBICACIÓN** : DISTRITOS DE CHICLA Y MOROCOCHA,  
PROVINCIAS DE HUAROCHIRÍ Y YAULI Y  
DEPARTAMENTOS DE LIMA Y JUNÍN  
**SECTOR** : MINERÍA  
**MATERIA** : RESPONSABILIDAD ADMINISTRATIVA  
ARCHIVO  
MULTA

### II.1 **Hecho imputado N° 1:** El administrado incumplió lo establecido en su instrumento de gestión ambiental al superar el caudal de 250 l/s en el vertimiento del efluente proveniente de la Planta de tratamiento de efluentes industriales de mina - San Nicolás hacia la quebrada Antaranra

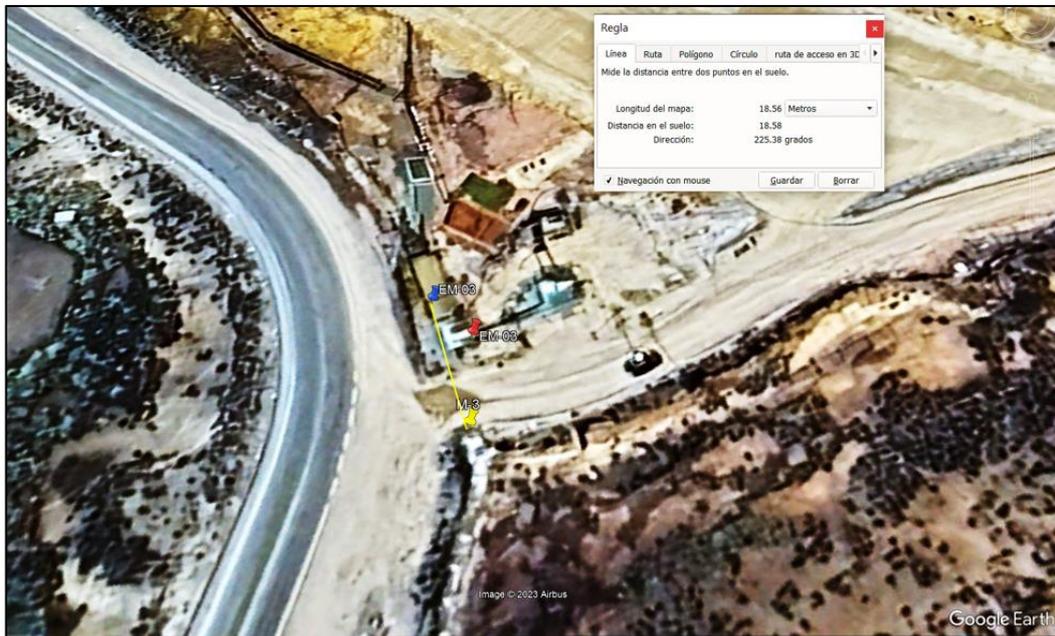
26. Cabe señalar que el lugar de ubicación del punto EM-03 es distinto al área del punto de control M-3, lo cual se corrobora con los registros fotográficos obtenidos durante la Supervisión Especial 2020, donde se aprecia que el punto EM-03 se encuentra dentro de instalaciones hidráulicas, mientras que el punto M-3 se localiza al lado de la quebrada Antaranra, tal como se observa a continuación:

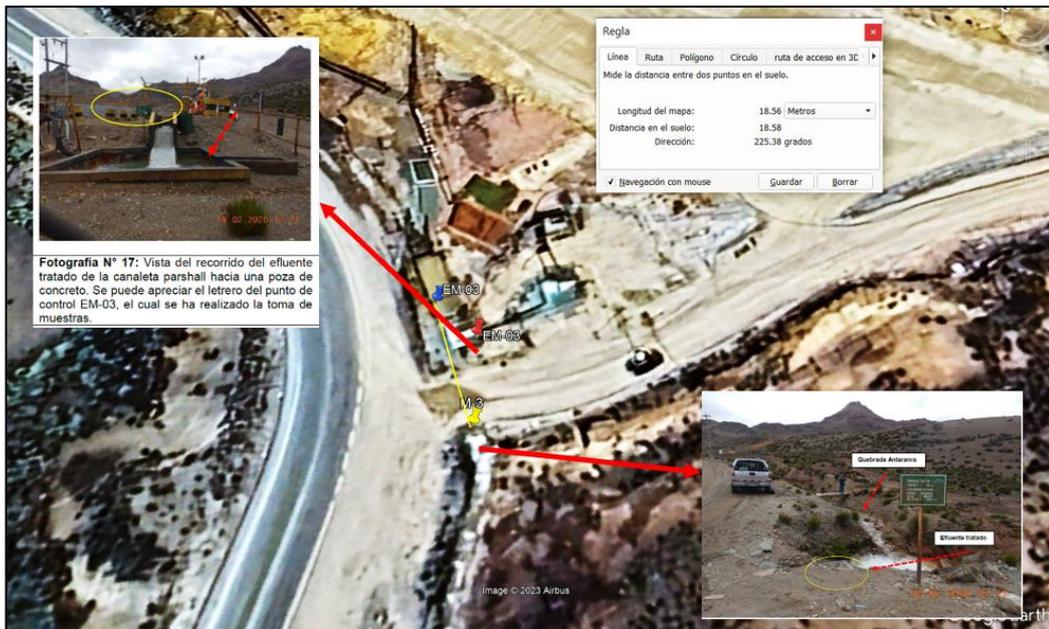
27. Por lo tanto, el punto EM-03 y el punto M-3 no se encuentran en una misma zona y, por ende, tampoco se tratarían de un mismo punto de control.

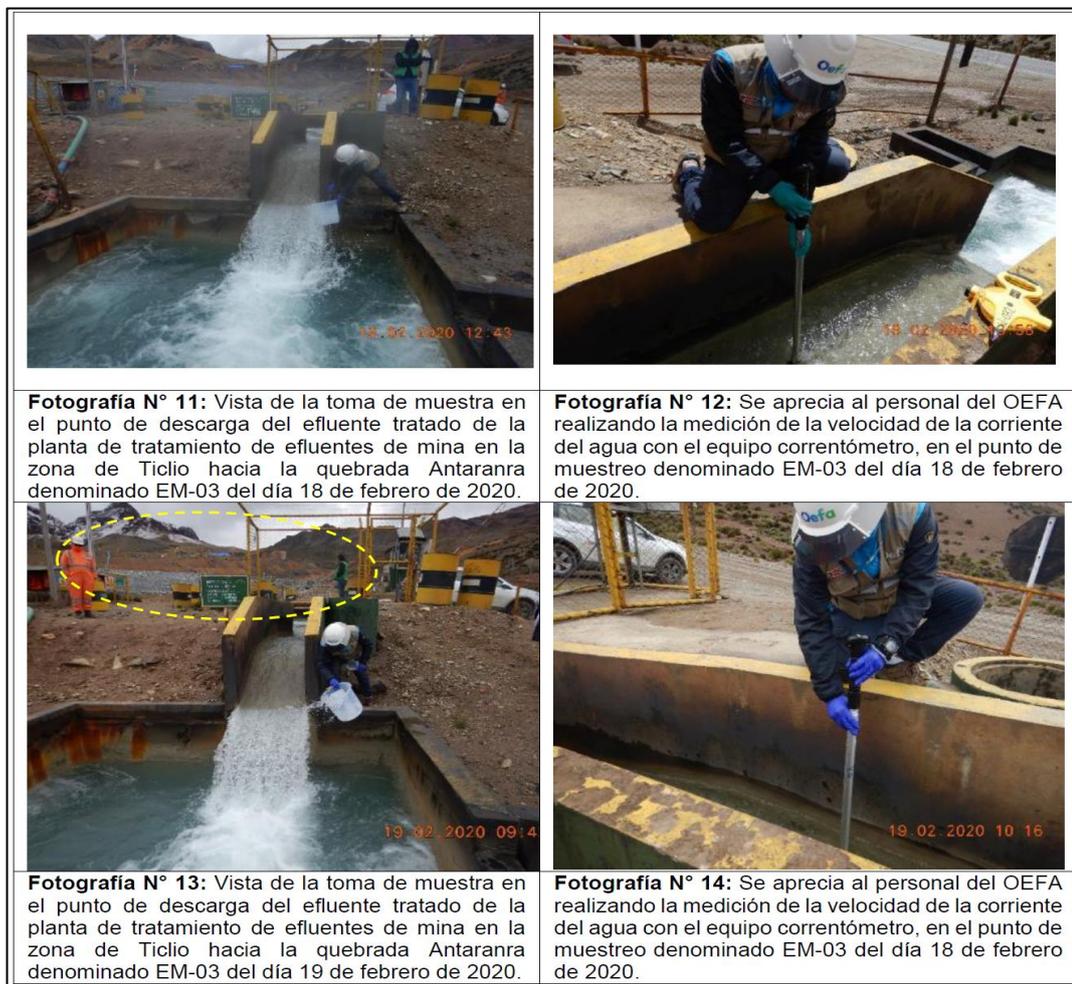
28. Así también, considerando que la Resolución Directoral N° 254-2013-ANA/DGCRH, autorizó que en el punto M-3 se tenga que efectuar el vertimiento con un caudal de 250 l/s para descargar en el cuerpo receptor quebrada Antaranra, por consiguiente, es válido señalar que el monitoreo del caudal debía realizarse en el punto M-3.
29. Habiendo precisado lo anterior, en el presente caso, durante los días 18 y 19 de febrero de 2020, se realizó la lectura del caudal para el punto EM-03 registrado en la estación hidrométrica (denominada por el administrado).
30. Asimismo, los días 18 y 19 de febrero de 2020, el personal de la DSEM ejecutó la medición del caudal, con el método del correntómetro, en el canal de concreto tipo parshall (lugar donde se muestra el cartel del punto de monitoreo EM-03), tal como se aprecia a continuación:

31. De este modo, la DSEM no realizó la medición del caudal en el punto M-3 de la Resolución Directoral N° 254-2013-ANA/DGCRH (acto administrativo que fue señalado en la AEIA Ticlio como la licencia para el vertimiento con caudal de 250 l/s), sino, en el punto EM-03.
32. Sumado a ello, en el lugar donde el personal de la DSEM realizó la medición del caudal con el método de correntómetro (canal tipo parshall), se advierte que el flujo se colecta

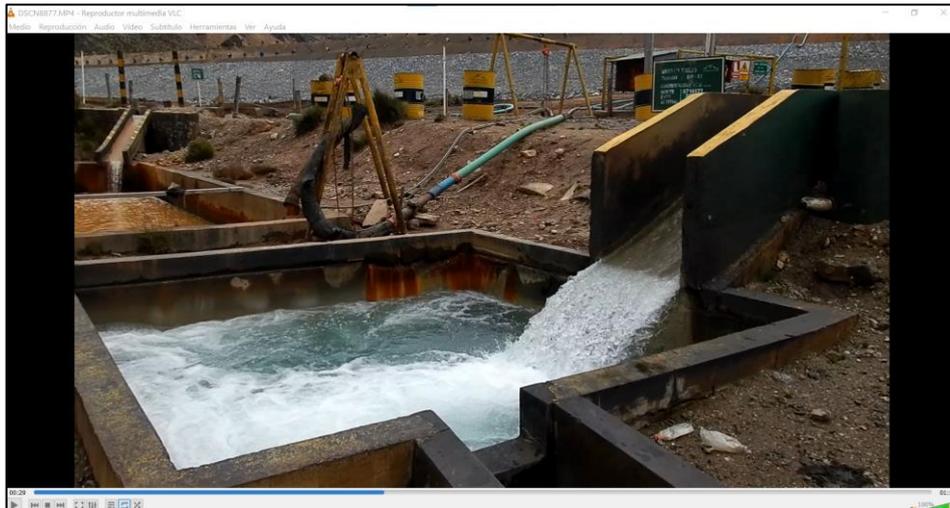
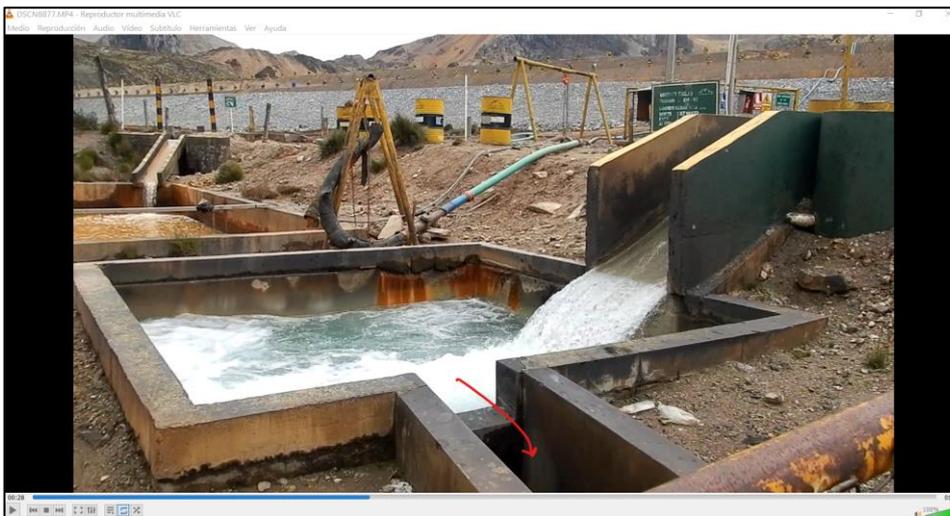
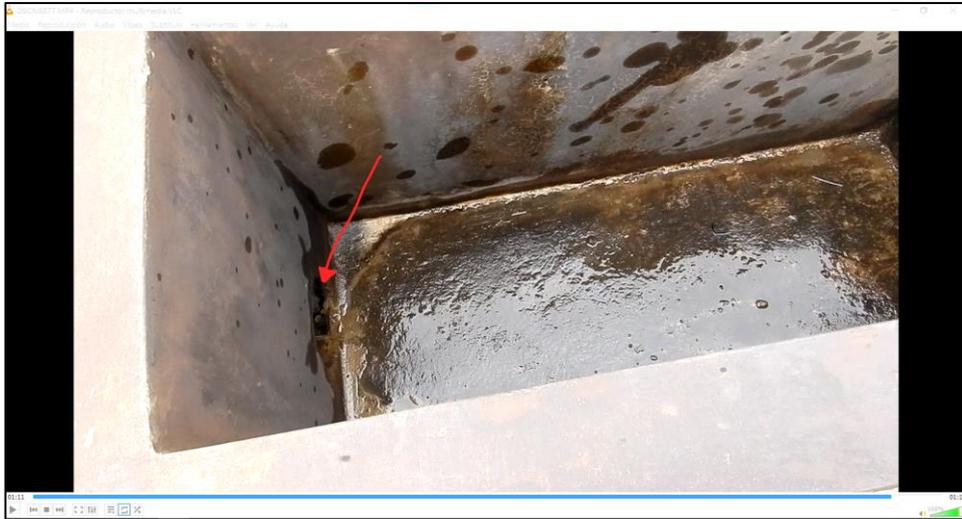
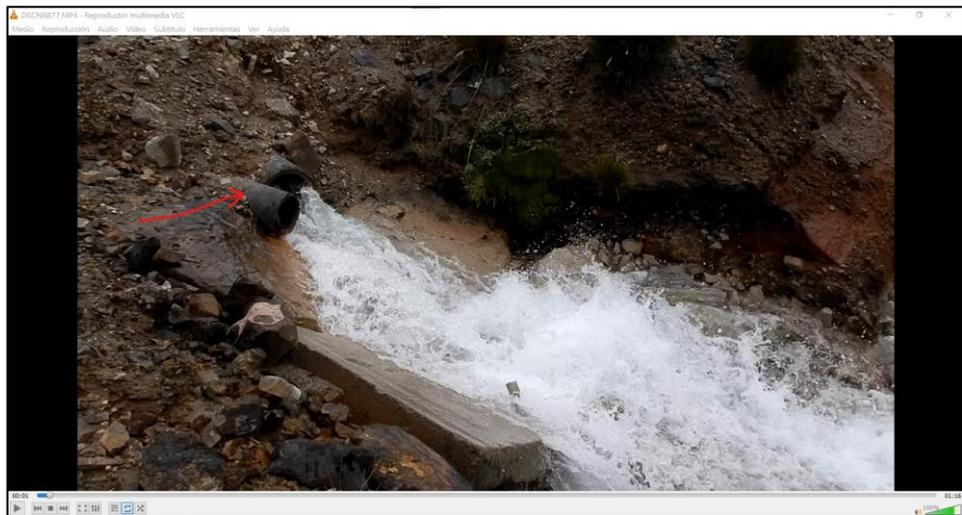
Fuente: Registros fílmicos con código DSCN8876 y DSCN8877 Expediente N° 029-2020-DSEM-CMIN

en una poza de concreto donde se genera un remolino de agua dentro de la misma; además, la cantidad de agua ha alcanzado más de la mitad de la altura de la citada poza. Incluso, de manera adyacente, se ha implementado una sección de concreto para coleccionar el rebose de dicha poza de concreto, la cual presenta un orificio de salida. Dichos aspectos se visualizan en las imágenes siguientes de los videos DSCN8876 y DSCN8877 de la Supervisión Especial 2020:

33. Cabe señalar que, si bien, en el Informe de Supervisión<sup>12</sup>, se menciona que el agua de la poza de concreto (proveniente del canal parshall) realiza un recorrido por una tubería de 24 pulgadas debajo del acceso hacia la quebrada Antaranra en el punto M-3; sin embargo, no se tiene la certeza de que el caudal medido por la DSEM en el canal parshall – durante los días 18 y 19 de febrero de 2020 - sea el mismo que se está vertiendo por el punto codificado como M-3, debido a que, al caer el efluente tratado del canal parshall a la poza de concreto, puede estar siendo colectado temporalmente en ella, lo cual puede influir en el valor del caudal, por el periodo de retención en la poza antes de salir como descarga al punto M-3 por medio de una tubería.

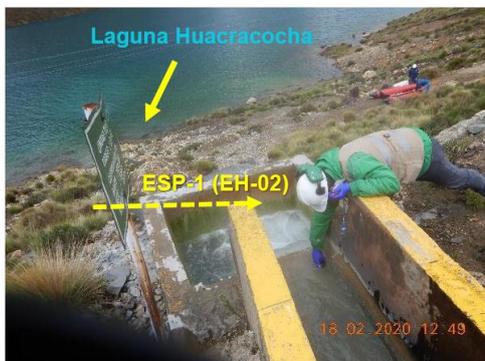
**Fotografía N° 30:** Vista de la toma de muestra del efluente denominado ESP-1 (EH-02), se aprecia que se ha realizado en el canal de concreto antes

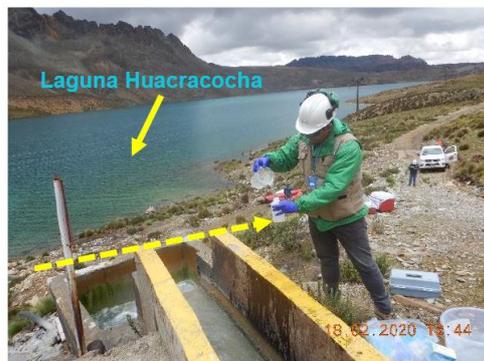
**Fotografía N° 31:** Otra vista de la toma de muestra del efluente denominado ESP-1 (EH-02).

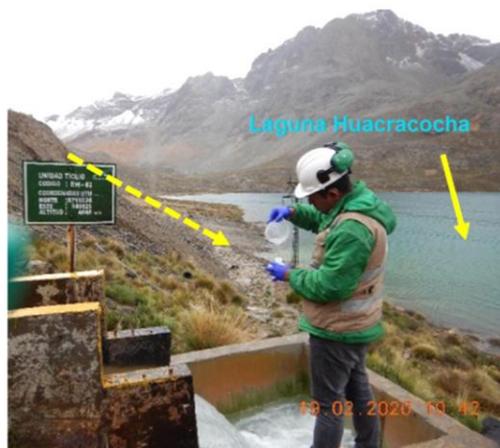
**Fotografía N° 32:** Vista de la toma de muestra del efluente denominado ESP-1 (EH-02), se aprecia que se ha realizado en el canal de concreto antes de su descarga en la tubería de HDPE de 24 pulgadas hacia la laguna Huacracocho.

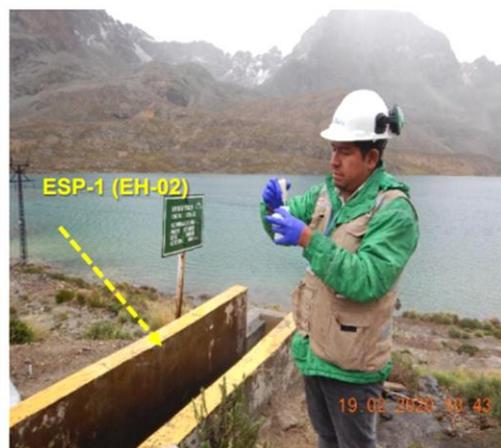
**Fotografía N° 33:** Otra vista de la toma de muestra del efluente denominado ESP-1 (EH-02).

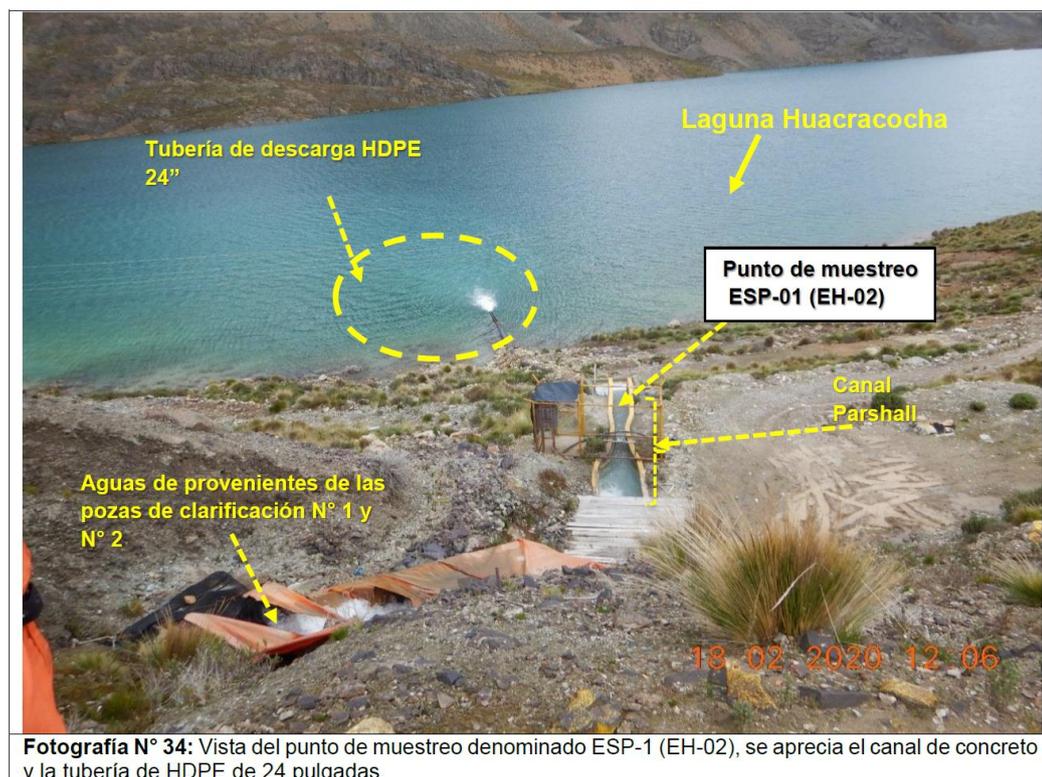
121. En consecuencia, el flujo del punto denominado ESP-1 (EH-02) que fue monitoreado en la Supervisión Especial 2020 no cumple con la condición (b).
122. A mayor abundamiento, en el Informe de Supervisión, se menciona que el flujo muestreado en el punto ESP-1 (EH-02) – parte final del canal de concreto (tipo parshall) – se colecta en la poza de concreto y posteriormente descarga, a través de una tubería de HDPE, en la laguna Huacracocha. Para mayor detalle se muestra la siguiente imagen:

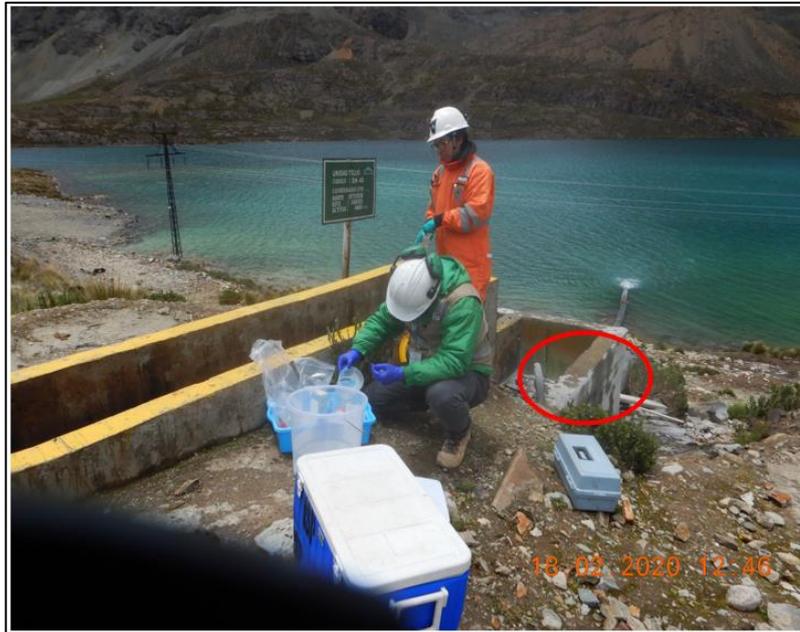
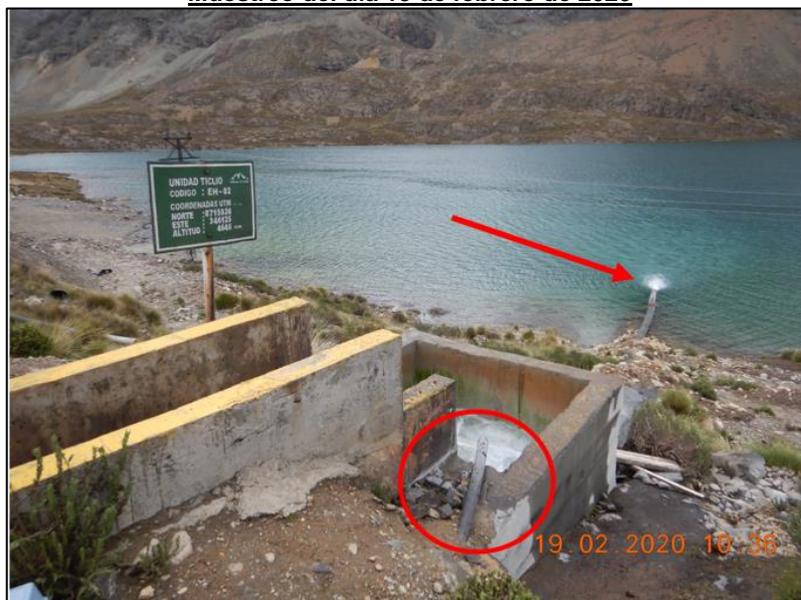
123. No obstante, en los registros fotográficos de la Supervisión Especial 2020, esta Autoridad también advierte que en la poza de concreto que colectaba el agua del canal de concreto (tipo parshall) – ubicada antes de la tubería de descarga en la laguna Huacracocha - también llega otra tubería, la cual se encontraba en posición de descarga; tal como se muestra a continuación:

124. De este modo, teniendo en cuenta que la citada poza de concreto - ubicada antes de la descarga en la laguna Huacracocha - no solamente colecta el flujo de agua del canal de concreto (tipo parshall) - el cual corresponde a la muestra del punto ESP-1 (EH-02) - también se colecta el flujo de otra tubería, por lo tanto, no es posible determinar de manera idónea la calidad del efluente que logra ser descargado, aguas abajo, en la laguna Huacracocha.
