RESOLUCIÓN DIRECTORAL Nº 03137-2023-OEFA/DFAI

EXPEDIENTE : 0525-2023-OEFA/DFAI/PAS
ADMINISTRADO : PLUSPETROL NORTE S.A. EN LIQUIDACIÓN¹
UNIDAD FISCALIZABLE : LOTE 8
UBICACIÓN : DISTRITO DE TROMPETEROS, PROVINCIA Y
DEPARTAMENTO DE LORETO
SECTOR : HIDROCARBUROS
MATERIA : REGISTRO DE ACTOS ADMINISTRATIVOS
RESPONSABILIDAD ADMINISTRATIVA
MULTA

III.1 **Hecho imputado N° 1: El administrado no adoptó las medidas de prevención, a fin de evitar los impactos ambientales negativos generados por la emergencia ambiental ocurrida el 30 de enero de 2021, la misma que conllevó la generación de daño potencial a la flora y fauna.**

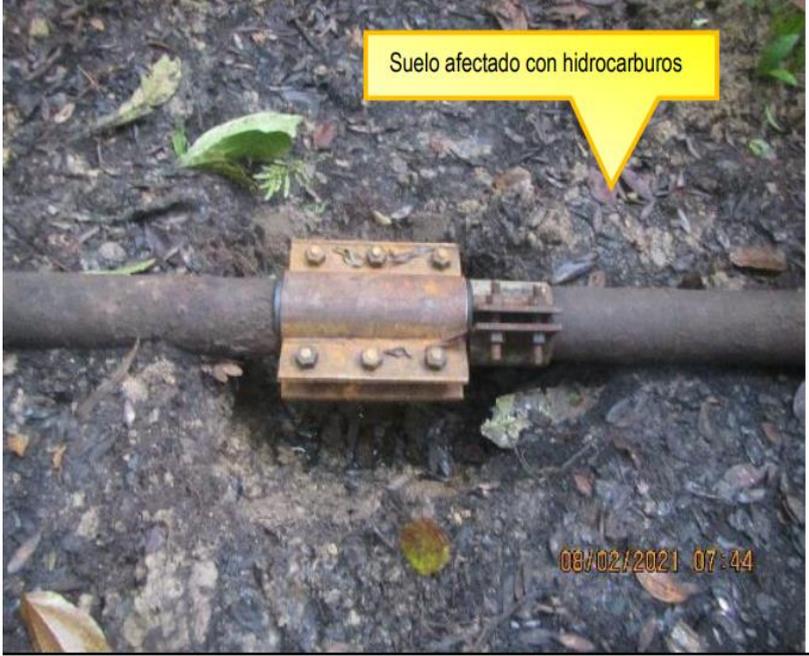
Registros fotográficos N° 1,2,4 y 6 del Informe de Supervisión

71. Cabe señalar que, los registros fotográficos N° 1, 2, 4 y 6 del Informe de Supervisión, evidencian la existencia de vegetación herbácea en el lugar donde ocurrió la fuga del 30 de enero de 2021 en la línea de flujo de 4 pulgadas de plataforma-25 hacia plataforma-92 en el Yacimiento Valencia- Nueva del Lote 8, ubicado en el distrito de Trompeteros, provincia de Loreto, departamento de Loreto, generando daño potencial a la flora y fauna, conforme se muestra a continuación:

<p>Fotografía N° 1: La línea de flujo 4 que va de la plataforma 25 hacia plataforma 92</p> <p>Se observa la colocación de dos grapas con la finalidad de controlar la fuga de hidrocarburo. Se evidenció que la tubería presenta pérdida de espesor (corrosión externa).</p> <p>El suelo con vegetación impregnada con hidrocarburos.</p>

<p>Fotografía N° 2: Línea de flujo de 4 que va de la plataforma 25 hacia plataforma 92</p> <p>Se observa la colocación de una grapa con la finalidad de controlar la fuga de hidrocarburo. Se observa que la línea presenta una pérdida de espesor (Corrosión externa) cerca al punto de fuga. Se evidencia 61m2 suelo con vegetación impregnada con hidrocarburos.</p>
	<p>Fotografía N° 4: Muestreo del suelo</p> <p>Se observa el muestreo de suelo con presencia de hidrocarburo en el punto 179,6,LIN-ESP1, a 4 metros al oeste del punto de fuga en la línea de flujo de 4” de la Plat-25 a Plat-92. Se observa vegetación natural, con presencia de flora y fauna nativa</p>
	<p>Fotografía N° 6: Se observa flora nativa en la zona donde se detectó la fuga en la línea de 4” de la Plataforma 25 hacia la Plataforma 92 y en donde se recolectó las muestras de suelo realizado por el equipo supervisor. Coordenadas: 419858E / 9647744N. (WGS84 Zona 18)</p>

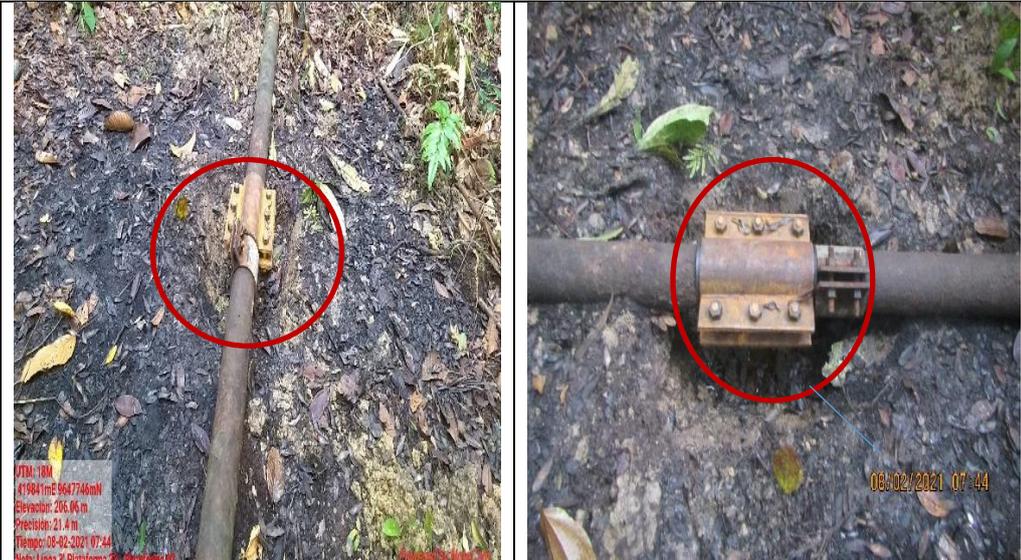
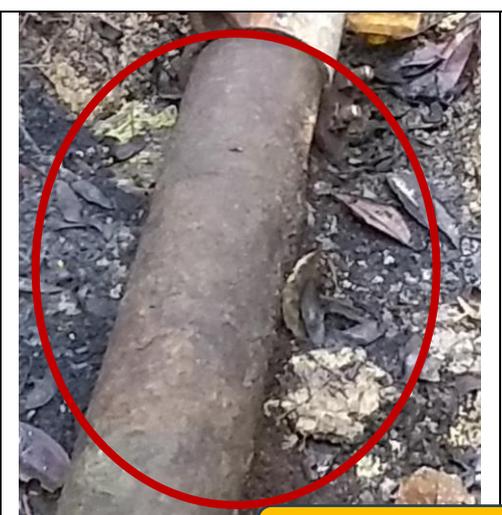
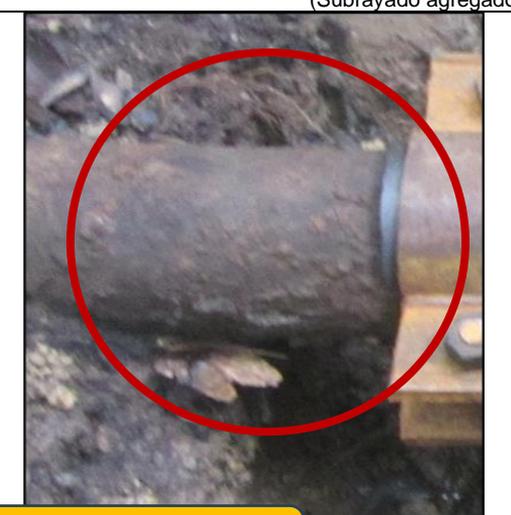
118. En esa misma línea, las fotografías N° 1 y N° 2 del Acta de Supervisión muestran la pérdida del espesor de la tubería debido a la corrosión externa a ambos lados del punto donde ocurrió la fuga de hidrocarburos; siendo que se visualiza que la tubería donde ocurrió la fuga de hidrocarburos se encontraba en contacto directo con el suelo y sin revestimiento protector contra la corrosión, quedando expuesta directamente al efecto corrosivo del suelo y la humedad propia de una zona de selva con intensas precipitaciones como el Lote 8, conforme al cuadro siguiente:

<p>UTM: 18M 419041mE 9647746mN Elevación: 206.06 m Precisión: 21.4 m Tiempo: 08-02-2021 07:44 Nota: Línea 2 Plataforma 25 - Plataforma 92</p>

<p>Fotografía N°1 Línea de flujo de 4” de la plataforma 25 hacia la plataforma 92, se observa que PPN colocó una grampa con la finalidad de controlar la fuga de hidrocarburo. Coordenada UTM WGS84 419858 9647744</p>	<p>Fotografía N° 2 Línea de flujo de 4” de la plataforma 25 hacia la plataforma 92, se observa que PPN colocó una grampa con la finalidad de controlar la fuga de hidrocarburo. <u>Asimismo, se observó que la línea presenta una severa corrosión cerca al punto de fuga.</u> Coordenada UTM WGS84 419858 9647744</p>
(Subrayado agregado)

<p>Corrosión externa en la tubería Tubería apoyada sobre el suelo, sin revestimiento</p>	
<p>Fuente: Informe de supervisión Elaboración: Dirección de Fiscalización y Aplicación de Incentivos – DFAI del OEFA</p>

119. En ese sentido, de dichas imágenes fotográficas se visualiza claramente que la tubería presentaba corrosión externa, justo en donde ocurrió la fuga de hidrocarburos el cual, además, evidencia que el administrado no cumplió con su obligación ambiental, pues, debió tomar las medidas pertinentes a fin de evitar que dicha tubería no llegue a tener ese nivel de corrosión.

117. Sobre el particular, corresponde señalar que la Autoridad Supervisora señaló que la tubería de la línea de flujo de 4” donde ocurrió la fuga mostraba una severa corrosión externa, conforme se cita en el Acta de Supervisión.

131. En consecuencia, en mérito al análisis efectuado, se advierte que las medidas de prevención referidas a i) el retiro del contenido de fluidos de hidrocarburo y empaquetamiento de la línea de flujo de 4”, y ii) las inspecciones visuales del citado ducto resultan adecuadas a efecto de prevenir la ocurrencia de impactos negativos al ambiente; en la medida que: 1) evitan el vertido de fluidos con hidrocarburo al suelo, en caso que la tubería pierda su hermeticidad; y, 2) porque permiten detectar defectos externos de la tubería, como el deterioro por corrosión externa, de forma que el administrado pueda efectuar oportunamente la reparación correspondiente, antes que ocurra el derrame del fluido contenido en la tubería.
