## RESOLUCIÓN DIRECTORAL N° 03048-2023-OEFA/DFAI

**EXPEDIENTE** : 0477-2023-OEFA/DFAI/PAS  
**ADMINISTRADO** : PLUSPETROL NORTE S.A. EN LIQUIDACIÓN<sup>1</sup>  
**UNIDAD FISCALIZABLE** : LOTE 1AB  
**UBICACIÓN** : DISTRITO DE ANDOAS, TROMPETEROS Y TIGRE,  
PROVINCIA DE LORETO Y DATEM DEL  
MARAÑÓN, DEPARTAMENTO DE LORETO  
**SECTOR** : HIDROCARBUROS  
**MATERIA** : INSTRUMENTO DE GESTIÓN AMBIENTAL  
ALMACENAMIENTO DE RESIDUOS  
RESPONSABILIDAD ADMINISTRATIVA  
MEDIDAS CORRECTIVAS  
MULTA  
REGISTROS DE ACTOS ADMINISTRATIVOS

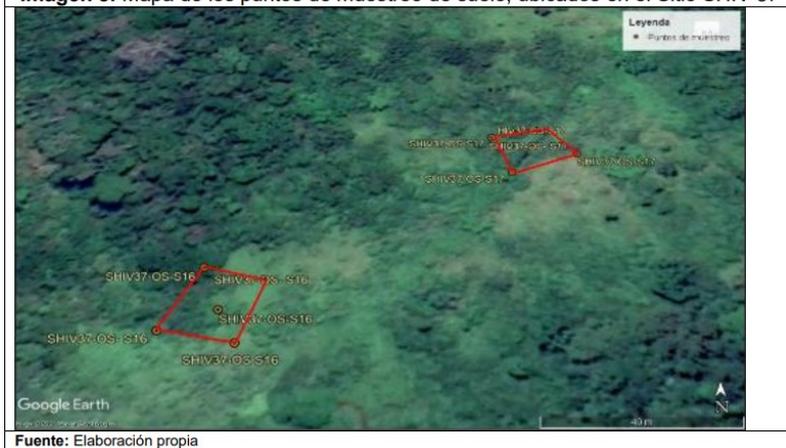
**Imagén 8: Mapa de los puntos de muestreo de suelo, ubicados en el Sitio SHIV 37**

9	SHIV37-OSS17/4(60)	0-0,6	Ubicado a 10 metros aproximadamente al Sureste del punto SHIV37_OS_S17. Muestreo realizado a 0.60 metros de profundidad.	374655	9725814
	SHIV37-OSS17/4(150)	0,6-1,5	Ubicado a 10 metros aproximadamente al Sureste del punto SHIV37_OS_S17. Muestreo realizado a 1.50 metros de profundidad.		
10	SHIV37-OSS17/5(60)	0-0,6	Ubicado a 10 metros aproximadamente al Noreste del punto SHIV37_OS_S17. Muestreo realizado a 0.60 metros de profundidad.	374645	9725825
	SHIV37-OSS17/5(150)	0,6-1,5	Ubicado a 10 metros aproximadamente al Noreste del punto SHIV37_OS_S17. Muestreo realizado a 1.50 metros de profundidad.

59. Cabe precisar que para la comparación de los resultados de suelo con los ECA Suelo 2013, se consideró a la categoría de suelo agrícola, en concordancia al Informe N° 616-2015-MEM adjunto a la Resolución Directoral N° 288-2015-MEM/DGAAE, que señala que bajo criterio de protección ambiental de calidad de los suelos en áreas sensibles, corresponde suelo de uso agrícola, ello considerando que los sitios verificados y muestreados en el ámbito de la cuenta Pastaza para producir cultivos agrícolas, ya sea cultivos en limpio, cultivos permanentes, pastos o producción forestan, así como la presencia de flora y fauna nativa.

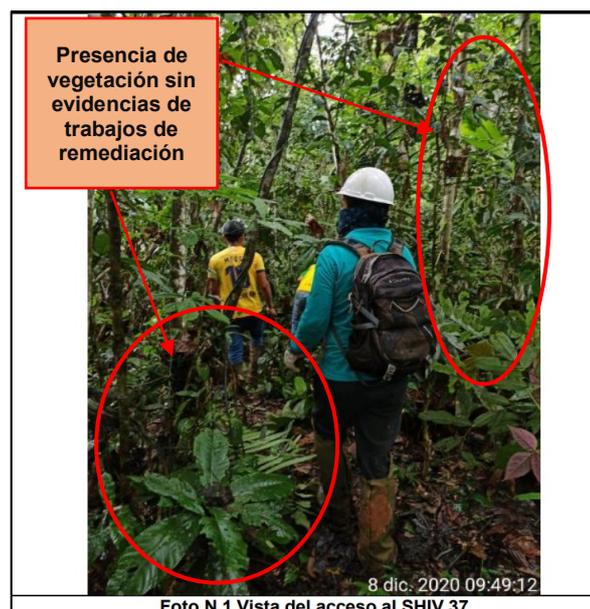
Fuente: Pagina 39 del Acta de Supervisión 2020

76. Al respecto, en respuesta a los descargos presentados por el administrado, se debe precisar que la fotografía N° 53 del Informe de Supervisión, sólo evidencia la presencia de vegetación y árboles crecidos en el área correspondiente al Sitio PAC SHIV-37; sin embargo, dicha evidencia no resulta ser el único medio probatorio recabado por personal de DSEM durante las acciones de campo de la Supervisión Especial 2020.
77. Así las cosas, contrariamente a lo señalado por el administrado, conforme se evidencia en el Acta de Supervisión, personal de DSEM durante el recorrido de campo para la verificación de la remediación del Sitio PAC SHIV-37, advirtió la falta de desbroce de vegetación, al encontrarse hierbas crecidas, plantas, árboles, así como suelo arcilloso húmedo sin evidencias de haber sido removido o tratado<sup>45</sup>, tal como se muestra a continuación:

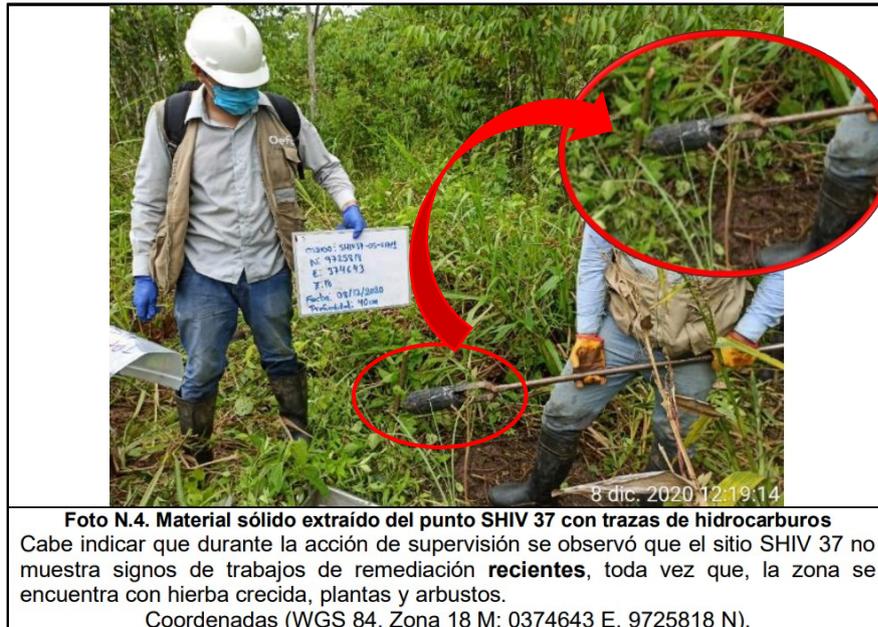
Fuente: Página 40 del Acta de Supervisión 2020

78. En esa línea, conforme se puede extraer del Acta de Supervisión, si bien personal de DSEM no percibieron organolépticamente la presencia de hidrocarburos de manera superficial, al momento de la toma de muestras a diferentes profundidades (0.6m – 1.4m) del Sitio PAC SHIV-37, es donde evidenciaron la presencia de manchas oscuras con trazas de hidrocarburos, conforme se evidencia a continuación:

79. Dichas evidencias y descripciones de la falta de actividades de remediación contenidas en el Acta de Supervisión fueron motivadas mediante los resultados de los muestreos de calidad de suelo realizados en el Sitio PAC SHIV-37, que conforme al Cuadro N° 3 de la presente Resolución, se obtuvieron excesos a los parámetros Hidrocarburos Totales de Petróleo F2 y F3, respecto a los ECA Suelo 2013 uso agrícola, acreditándose así la inejecución del Plan de Cese del sitio PAC SHIV 37.

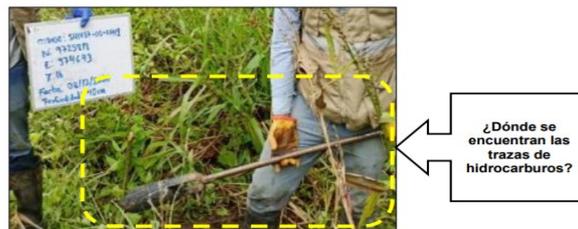
**Imagen N° 2: Fotografía adjunta en el escrito de descargos.**

- Que, si bien en la fotografía N° 55 del Informe de Supervisión se indica que durante el muestreo de suelos se observaron trazas de hidrocarburos de la revisión de dicha fotografía no se puede constatar que el suelo extraído tenga, presencia de hidrocarburos.

- Con ello, el administrado señala que de la imagen no se puede verificar la existencia de hidrocarburos, por lo que, lo afirmado por la DSEM y SFEM carecería de sustento, asimismo, señala que la fotografía N° 55 del Informe de Supervisión no es medio probatorio que sustente la falta de limpieza y/o remediación del sitio PAC SHIV 37, ya que no acredita la comisión del hecho imputado.

84. Al respecto, contrariamente a lo señalado por el administrado, en la referida imagen si se evidencia la presencia de manchas oscuras, asimismo, conforme se ha señalado previamente, durante el muestreo a diferentes profundidades, personal de DSEM percibió organolépticamente la presencia de hidrocarburos, lo cual fue motivado mediante los resultados de análisis de laboratorio, donde se obtuvieron excesos a los parámetros Hidrocarburos Totales de Petróleo F2 y F3, respecto a los ECA Suelo 2013 uso agrícola, acreditándose así la inejecución del Plan de Cese del sitio PAC SHIV 37.
