## RESOLUCIÓN DIRECTORAL N° 02504-2023-OEFA/DFAI

**EXPEDIENTE** : 0994-2020-OEFA/DFAI/PAS  
**ADMINISTRADO** : OLYMPIC PERÚ INC., SUCURSAL DEL PERÚ<sup>1</sup>  
**UNIDAD FISCALIZABLE** : SECCIÓN A DEL LOTE XIII  
**UBICACIÓN** : DISTRITO DE COLÁN, PROVINCIA DE PAITA Y  
DEPARTAMENTO DE PIURA  
**SECTOR** : HIDROCARBUROS  
**MATERIA** : MEDIDAS DE PREVENCIÓN  
RESPONSABILIDAD ADMINISTRATIVA  
REGISTRO DE ACTOS ADMINISTRATIVOS  
MULTA

- II.1. Único hecho imputado:** El administrado no adoptó las medidas de prevención a fin de evitar impactos ambientales negativos producto de la fuga de gas natural, ocurrida el 30 de abril de 2020, en la línea de gas combustible de 2” del Pozo PN-11 ubicado en la sección A del Lote XIII, generando un daño potencial a la flora y fauna

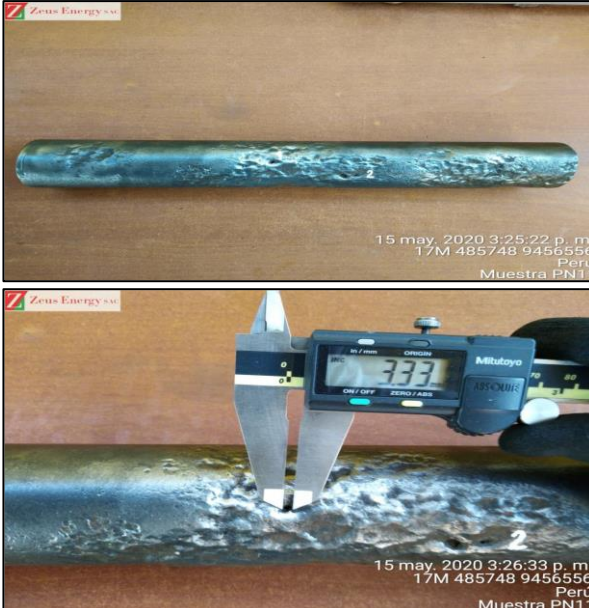
| Informe de supervisión | <p>(...)</p> <p>26. Con Carta N° 113-2020/OLY-SOST23 de fecha 19 de junio de 2020, Olympic remitió al OEFA, entre otros, la siguiente información:</p> <ul style="list-style-type: none"> <li>➤ <b>Con respecto al informe detallado sobre la causa que originó la emergencia ambiental, como Anexo 3 del “Informe de requerimiento de información”<sup>24</sup>, Olympic presentó el “Análisis de Falla de Muestra de Línea de Gas Combustible a PN11”<sup>25</sup>, de cuya revisión se advierte lo siguiente:</b> <ul style="list-style-type: none"> <li>○ De la inspección visual de la línea de gas combustible de 2” del pozo PN11 se observan dos (02) perforaciones; y, el área circundante presenta pérdida de espesor externa, lo que evidencia un <b><u>daño corrosivo localizado con picadura iniciada desde el exterior de la tubería</u></b>.</li> <li>○ En dicho documento se concluye lo siguiente: <b><u>“El deterioro que presenta la tubería es un caso de ataque corrosivo localizado debido a la inadecuada aplicación del revestimiento”</u></b>.</li> </ul> </li> </ul> <p>(...)</p> <p>28. En tal sentido, se determina que Olympic no adoptó medidas de prevención, que aseguren la integridad de la línea de producción de gas de 2” procedente del Pozo PN-11, en el tramo enterrado donde se produjo la fuga, ubicado en el Lote XIII.</p> <p>(...)”</p> | |

18. De acuerdo a lo antes descrito, se concluye que la fuga de gas natural ocurrida el 30 de abril de 2020 fue ocasionada por **causa tecnológica, debido a la corrosión externa puntual (localizada) en la línea de gas combustible de 2” del pozo PN-11 ubicado en la sección A del Lote XIII.**

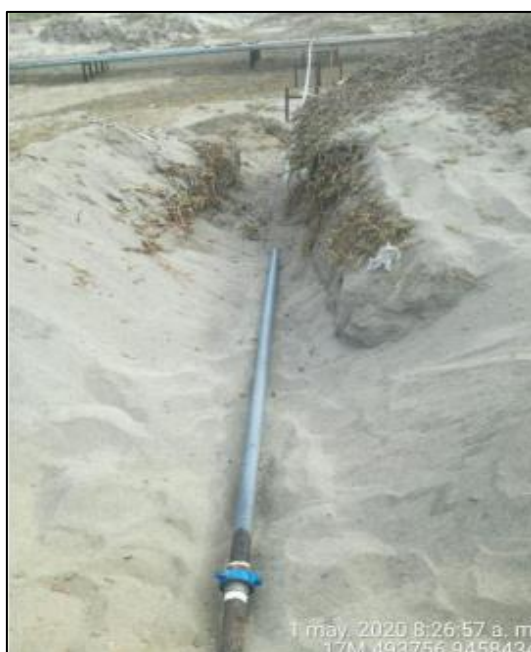
**Cuadro N° 7 : Fotografía del PN-11**

75. Finalmente, en el escrito de descargos 1 y escrito de descargos 2, el administrado alega que la fauna que potencialmente sería impactada es la conformada por organismos con hábitos fosoriales (adaptado a la excavación y vida subterránea) es decir reptiles, anfibios y artrópodos. Además, precisa que el impacto sería producto de un proceso físico y no bioquímico, pues el metano no es biológicamente tóxico, sino que en ambientes confinados se comporta como asfixiante simple (desplazando al oxígeno en ambientes cerrados). En esa línea, el administrado señala que no se ha generado un impacto real a la fauna ni daño potencial a la flora y fauna, toda vez que no ha existido ni se ha evidenciado un refugio de reptiles, anfibio o artrópodos en el punto de la fuga; conforme se observa en la siguiente fotografía:

76. Al respecto, cabe indicar que, un daño potencial constituye una contingencia, riesgo, peligro, proximidad o eventualidad de que ocurra cualquier tipo de detrimento, pérdida, impacto negativo o perjuicio al ambiente y/o alguno de sus componentes como consecuencia de fenómenos hechos o circunstancias con aptitud suficiente para provocarlos, que tienen su origen en el desarrollo de actividades humanas. De ello se desprende que, para que se configure un daño potencial, basta que se produzca el riesgo de un impacto negativo a un componente ambiental, caso contrario a lo que ocurre con el daño real, el cual, sí se produce un impacto negativo concreto; de conformidad con los reiterados pronunciamientos del TFA<sup>75</sup>.

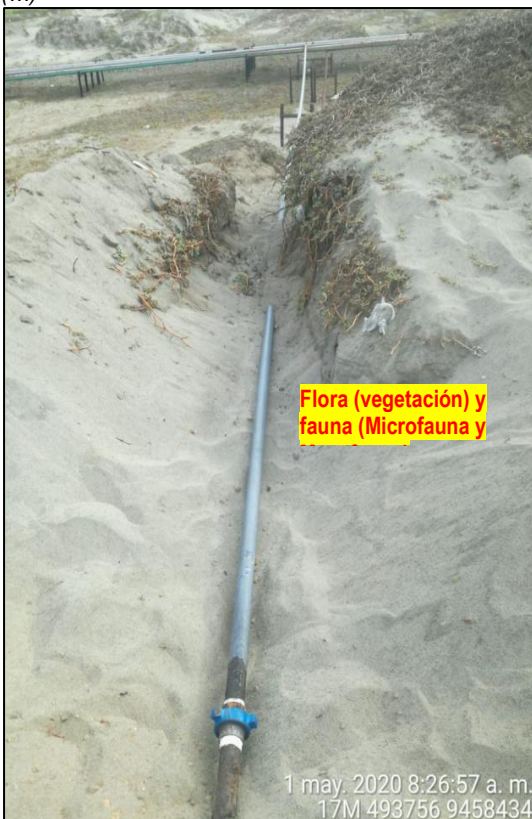
<table><tr><th colspan="4">3.3 DERRAME O FUGA</th></tr><tr><td>Área involucrada aproximada <sup>5</sup>(m<sup>2</sup>) – N.A.</td><td></td><td></td><td>Especificar Producto(s):<br/>Gas natural</td></tr></table>

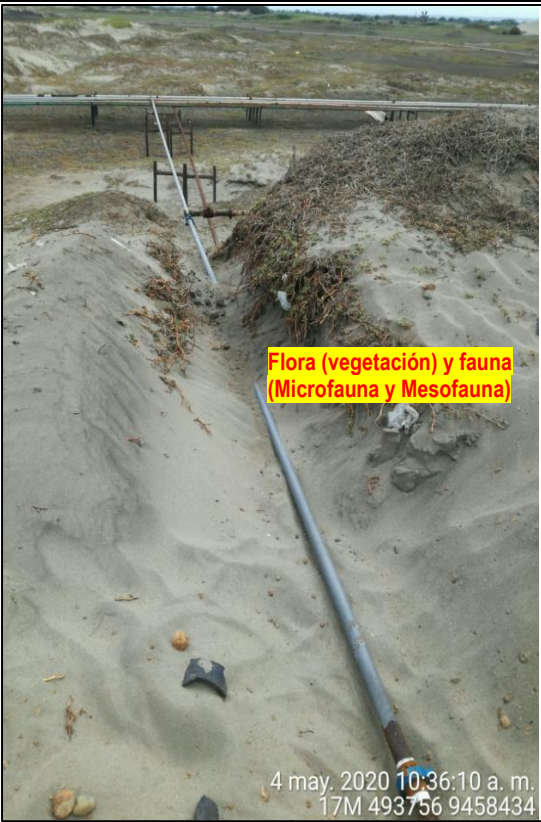
| Documento | Descripción | Análisis DFAI |
|---|---|---|
| | <p>(...)</p> | <p>(C3H8)<sup>85</sup>, Butano (C4H10)<sup>86</sup>, Pentano (C5H12)<sup>87</sup>, Hexano (C6H14)<sup>88</sup>. Dichos compuestos se emiten directamente a la atmósfera, evolucionando y transformándose en oxidantes fotoquímicos o contaminantes secundarios, en conjunto con los NO<sub>2</sub> y otros compuestos son partes del smog fotoquímico o seco (niebla fotoquímica)<sup>89</sup> que genera de daño potencial a la flora y fauna del entorno<sup>90</sup>.</p> <p>En ese sentido, la presencia de hidrocarburos en dicho ecosistema<sup>91</sup> genera daño potencial a un conjunto de comunidades vegetales, animales y de microorganismos y su medio no viviente (suelo, agua y aire) que interactúan como una unidad funcional.</p> <p>Es así que, de acuerdo a los registros fotográficos, el área de la referida emergencia ambiental presenta condiciones para el desarrollo de especies de flora (vegetación), el cual alberga fauna (Microfauna y</p> |
