Organismo de Evaluación y  
Fiscalización Ambiental - OEFA

## RESOLUCIÓN DIRECTORAL N° 02095-2023-OEFA/DFAI

**EXPEDIENTE** : 1591-2020-OEFA/DFAI/PAS  
**ADMINISTRADO** : SAVIA PERU S.A.<sup>1</sup>  
**UNIDAD PRODUCTIVA** : LOTE Z-2B  
**UBICACIÓN** : DISTRITOS LA BREA, PARIÑAS, LOBITOS, EL ALTO  
Y LOS ÓRGANOS, PROVINCIA TALARA Y  
DEPARTAMENTO DE PIURA  
**SECTOR** : HIDROCARBUROS LÍQUIDOS  
**MATERIA** : ALMACENAMIENTO DE HIDROCARBUROS  
MANTENIMIENTO DE INSTALACIONES Y EQUIPOS  
COMPROMISOS AMBIENTALES  
MEDIDAS DE PREVENCIÓN  
ALMACENAMIENTO DE RESIDUOS PELIGROSOS  
REQUERIMIENTO DE INFORMACIÓN  
PLAN DE ABANDONO PARCIAL  
SISTEMA DE CONTENCIÓN, RECOLECCIÓN Y  
TRATAMIENTO  
RESPONSABILIDAD ADMINISTRATIVA  
REGISTROS DE ACTOS ADMINISTRATIVOS  
ARCHIVO  
MULTA

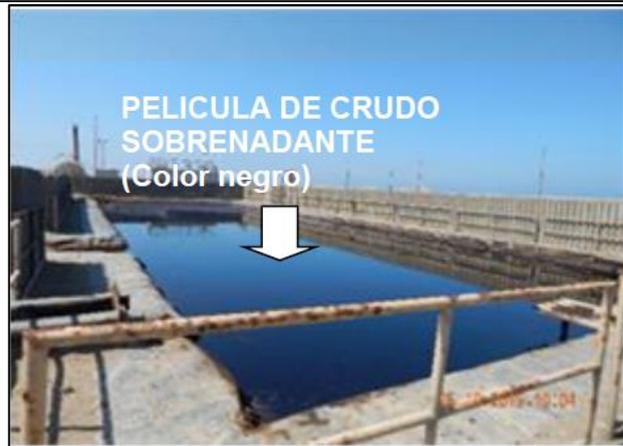
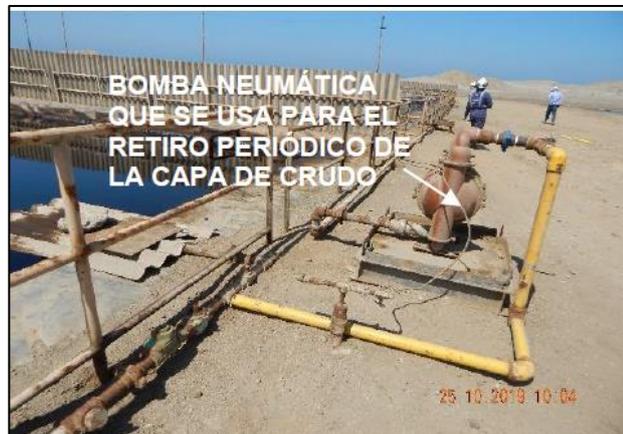
Área de poza evaporación: 323 m<sup>2</sup>

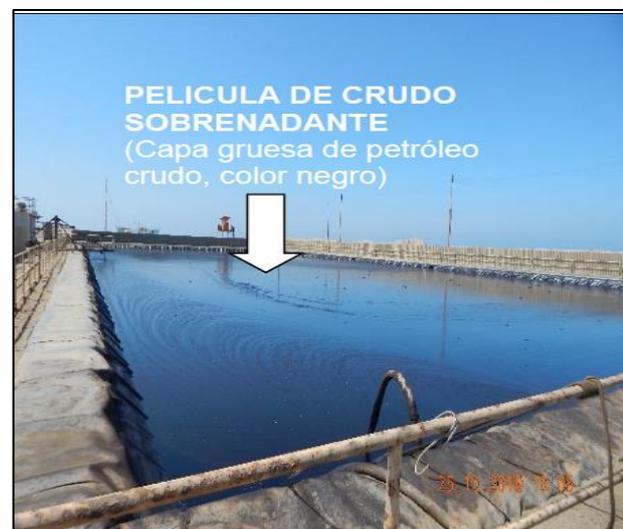
Área de poza de evaporación: 2053 m<sup>2</sup>

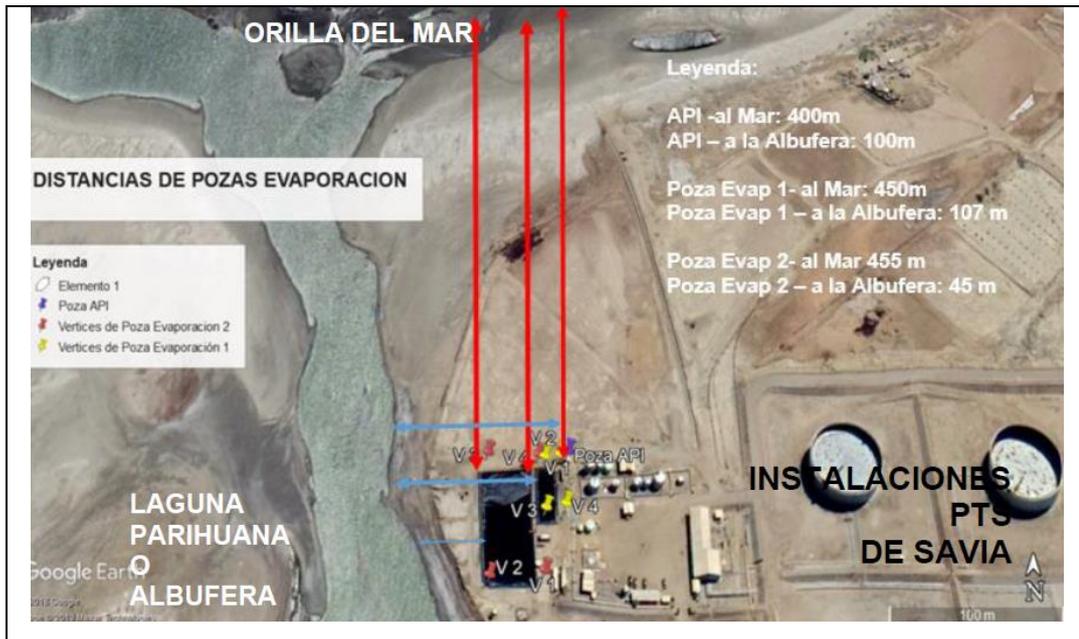
Laguna Pariguana (Albufera)  
Ubicación: 50M al sur de la PTS

La laguna Parihuana, al ser una albufera, se constituye como un área ambientalmente sensible, en esta medida debe protegerse de todo riesgo de contaminación.

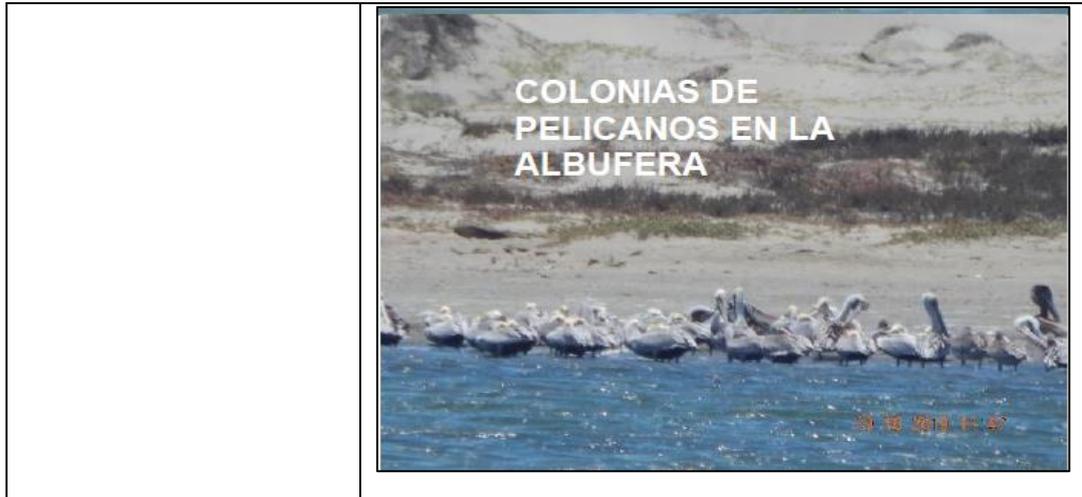
Fuente: Informe de Supervisión

- En atención a ello, la DSEM advierte que el administrado estaba operando las pozas de evaporación y poza API de forma descubierta, por lo que, se encontraban expuestas al medio ambiente de manera permanente. En ese sentido el administrado no ha cumplido con el almacenamiento y manejo adecuado de aguas de producción e hidrocarburos, de acuerdo al literal a) del artículo 51 del RPAAH.

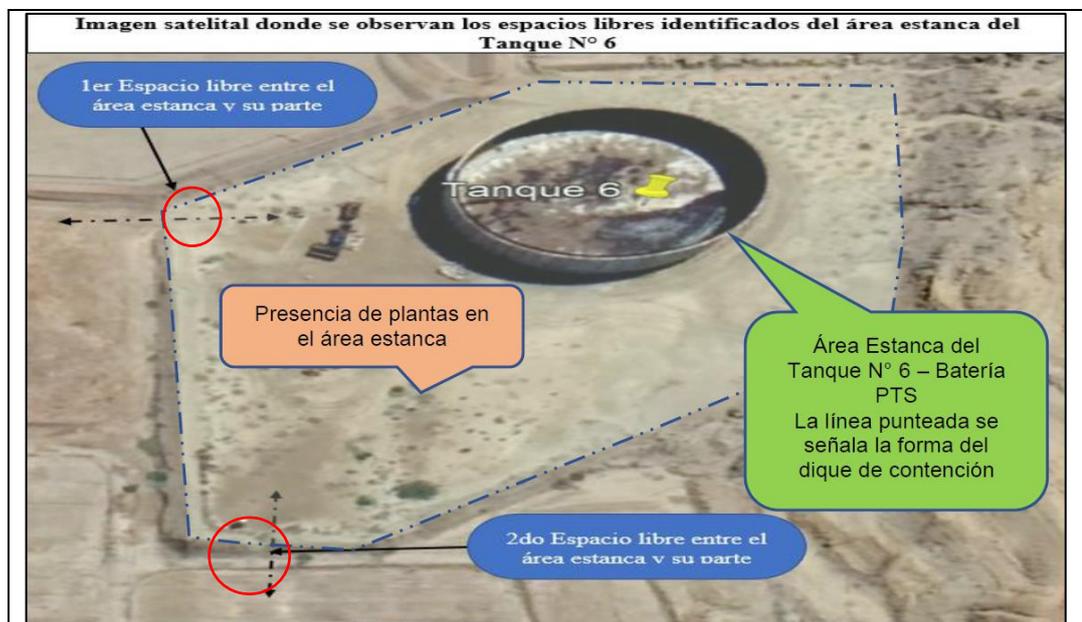
**Cuadro N° 5: Mapa del dique de contención del Tanque N° 6 del Lote Z-2B**

52. En ese sentido, dicha condición expuesta a factores ambientales, es susceptible de posibles fugas o derrames por la sobrevenida de lluvias, aceleración de los procesos de corrosión en la base del Tanque N° 6, entre otros.

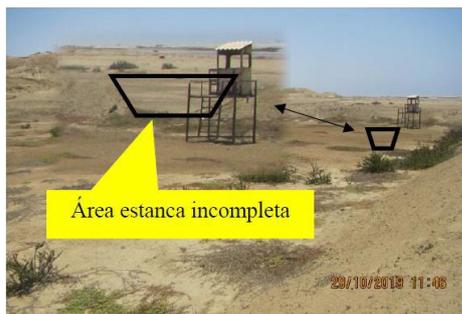
54. Conforme a lo argumentado expuesto, los argumentos presentados por el administrado en el presente extremo quedan desvirtuados.
55. Por otro parte, mediante su escrito de descargos 2, el administrado cuestionó los dos espacios libres del dique de contención del área estanca del Tanque N° 6, en los siguientes términos:
- Primer término, la fotografía satelital anexada en el Informe de Supervisión no posee la claridad para determinar con certeza que el dique de contención del área estanca del Tanque N° 6 poseía dos “espacios libres” como indica la autoridad instructora en la imputación de cargos. Aunado a ello, la fotografía N° 107 del Informe de Supervisión solo otorga un panorama del entorno del área estanca del Tanque N° 6, mas no demuestra que el dique bajo mención se encuentre “incompleto” en una determinada zona.

- Segundo término, sobre el presunto daño a la flora y fauna cabe precisó que de acuerdo a los ensayos realizados de las borras contenidas en el Tanque N° 6 (**ANEXO 1 del escrito descargos 2**) se puede observar que es un fluido muy denso y las probabilidades que se desplace fuera del interior del tanque es muy baja. Además, al tener alta viscosidad cinemática tiene alta resistencia interna en fluir bajo fuerzas gravitacionales y provocar un derrame que se propague del interior del cubeto hacia el exterior. Por ello, consideró que la caída de las borras contenidas en el tanque N° 6 (inoperativo), no tiene la aptitud de afectar el suelo y vegetación natural, aunado al hecho de que el área estanca se encuentra debidamente impermeabilizada, garantizando la contención de los hidrocarburos que podrían provenir del mencionado tanque.

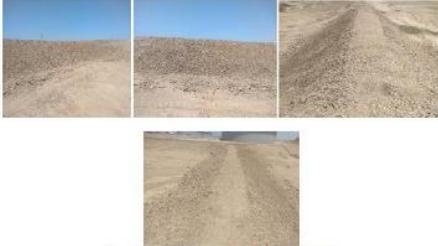
DESPUES:

Construcción de muro en TK #6 ejecutado.

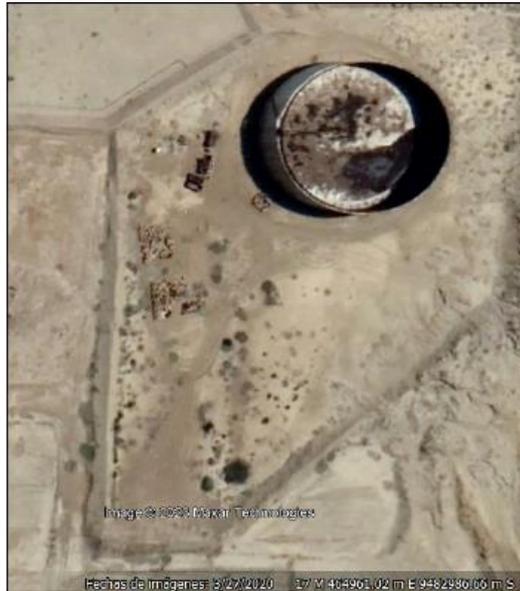
- De acuerdo a lo anterior, indicó que la ejecución de dichos trabajos puede ser corroborados por las imágenes satelitales del aplicativo *GoogleEarth* de fecha 27 de marzo de 2020.

- En consecuencia, señaló que en virtud del principio de verdad material y la presunción de licitud se encuentra acreditado que antes del inicio del procedimiento sancionador se procedió a subsanar la infracción referida a la observación del dique de contención del Tanque N°6 de la Batería PTS,

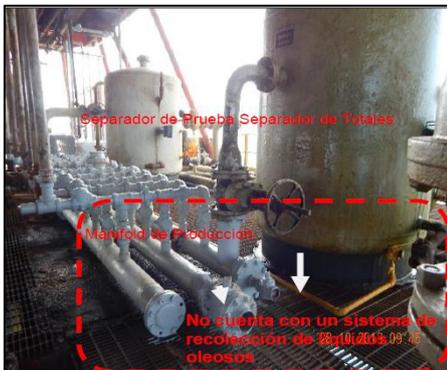
| | | | | <p>tratamiento de fugas y derrames.</p> <p><b>1er nivel.</b> Separador de prueba y de Totales, sin bandeja de contención, recolección y tratamiento de fugas y derrames.</p> <p>Al no contar con un sistema de recolección de líquidos oleosos, los separadores de prueba y totales de ocurrir eventuales derrames por sobrellenado o por efectos de corrosión de las partes del sistema separador, fluidos oleosos pueden caer directamente al mar, causando la contaminación del lecho marino, dado que el piso donde se encuentran los separadores solo cuenta con rejilla dejando grandes aberturas por donde el líquido (oleosos) puede pasar y descargar en al mar.</p> <p>Es importante que el administrado implemente un sistema de recolección y tratamiento de fugas y derrames.</p> | <p>Fuente: Fotografía 21 del Informe de Supervisión</p> |

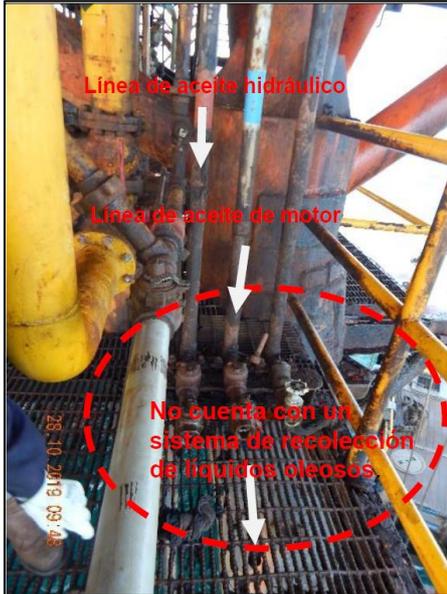
| 2 | Plataforma PN-2 | 464771 | 9522862 | <p><b>1er nivel.</b> Sistema de carga de aceite lubricantes de motor y aceite hidráulico del Compresor, sin bandeja de contención, recolección y tratamiento de fugas y derrames.</p> <p>Al no contar con un sistema de recolección efectivo de líquidos oleosos, durante el proceso de carga (suministro) de la línea de aceites hidráulicos y la línea de aceite de motor, en el proceso de cierre y apertura de válvulas se dan chorreos de estos productos, que al no contar con bandejas para su recolección liqueara estos fluidos primero sobre el piso de la plataforma y posteriormente irá hacia el mar, causando la contaminación del lecho marino.</p> <p>Es importante que el administrado implemente un sistema de recolección y tratamiento de fugas y derrames.</p> | <p>Fuente: Fotografía 22 del Informe de Supervisión</p> |

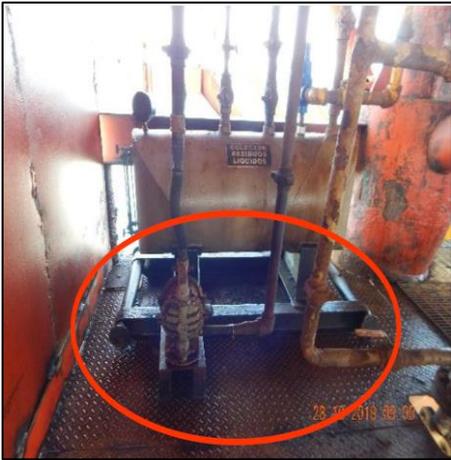
| N° | Instalación | Coordenadas UTM, WGS84 (Zona 17 M) | | Hallazgos | Fotografías |
|---|---|---|---|--|--|
| 1 | Plataforma PN-7 | 466004 | 9523702 | <p><b>1er nivel.</b> Sistema recolector de líquidos oleosos, sin bandeja de contención, recolección y tratamiento de fugas y derrames.</p> <p>Al no contar con un sistema de recolección, el sistema recolector de líquidos oleosos, liqueara estos fluidos primero sobre el piso de la plataforma y posteriormente éstos discurrirán hacia el mar, causando la contaminación del lecho marino.</p> <p>Esa importante que el administrado implemente un sistema de recolección y tratamiento de fugas y derrames.</p> | <p>Fuente: Fotografía 18 del Informe de Supervisión</p> |

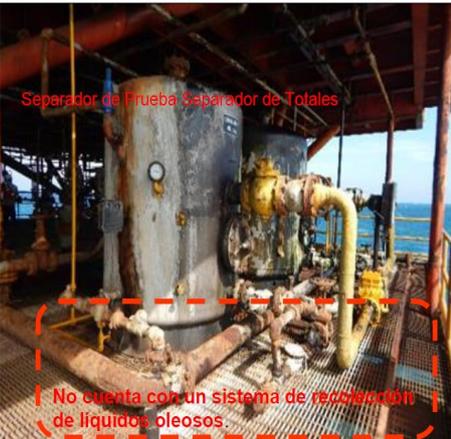
| N° | Instalación | Coordenadas UTM, WGS84 (Zona 17 M) | | Hallazgos | Fotografías |
|---|---|---|---|--|--|
| | | | | <p><b>1er nivel.</b> Separador de prueba y de Totales, sin bandeja de contención, recolección y tratamiento de fugas y derrames.</p> <p>Al no contar con un sistema de recolección de líquidos oleosos, los separadores de prueba y totales de ocurrir eventuales derrames por sobrellenado o por efectos de corrosión de las partes del sistema separador, fluidos oleosos pueden caer directamente al mar, causando la contaminación del lecho marino, dado que el piso donde se encuentran los separadores solo cuenta con rejilla dejando grandes aberturas por donde el líquido oleoso puede pasar y descargar en al mar.</p> <p>Esa importante que el administrado implemente un sistema de recolección y tratamiento de fugas y derrames.</p> | <p>Fuente: Fotografía 19 del Informe de Supervisión</p> |

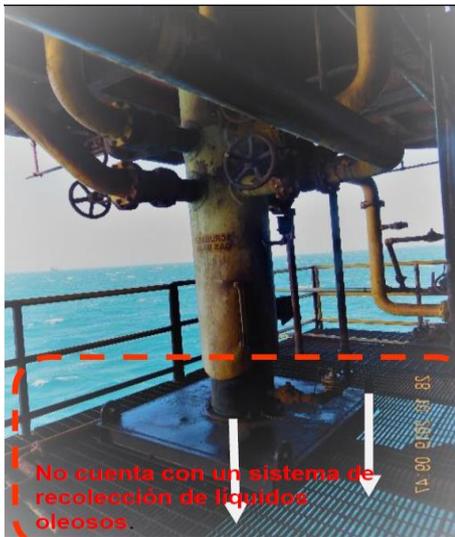
| | | | | <p>Es importante que el administrado implemente un sistema de recolección y tratamiento de fugas y derrames.</p> <p><b>1er nivel.</b> Scrubber de gas de baja sin bandeja de contención, recolección y tratamiento de fugas y derrames.</p> <p>La función del Scrubber retirar las secciones húmedas del gas (hidrocarburos remanentes) para permitir el paso de gas seco limpio, para diferentes usos, por consiguiente, mantiene en su interior líquidos oleosos que actúan en reflujo, cuando las válvulas de retroalimentación y carcazas fallan, por desgaste o corrosión, el contenido (aguas aceitosas) pueden descargarse directamente al mar contaminando el Ecosistema marino.</p> <p>Es importante que el administrado implemente un sistema de recolección y tratamiento de fugas y derrames.</p> | <p>Fuente: Fotografía 22 del Informe de Supervisión</p> <p>No cuenta con un sistema de recolección de líquidos oleosos.</p> <p>Fuente: Fotografía 23 del Informe de Supervisión</p> |

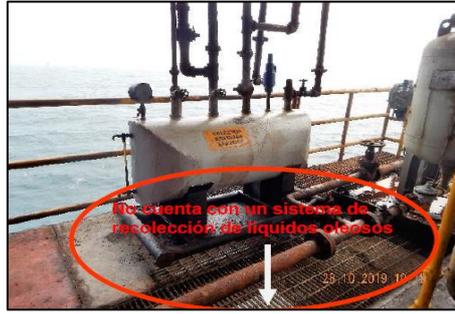
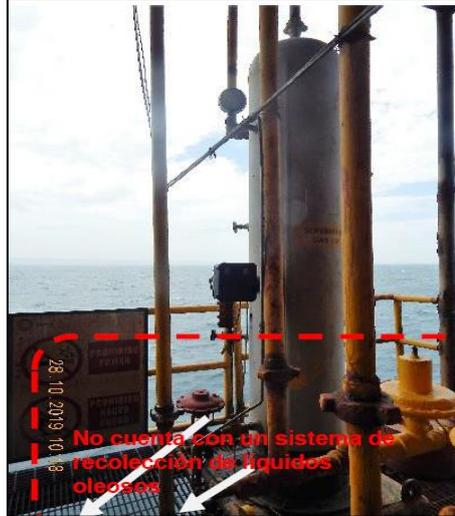
| <p>3</p> | <p>Plataforma PN-9</p> | <p>462956</p> | <p>9521777</p> | <p><b>1er nivel.</b> Sistema recolector de líquidos oleosos sin bandeja de contención, recolección y tratamiento de fugas y derrames.</p> <p>Al no contar con un sistema de recolección, el sistema recolector de líquidos oleosos, liqueara estos fluidos primero sobre el piso de la plataforma y posteriormente irán hacia el mar, causando la contaminación del lecho marino.</p> <p><b>1er nivel.</b> Scrubber de gas lift sin bandeja de contención, recolección y tratamiento de fugas y derrames.</p> <p>La función del Scrubber es retirar las secciones húmedas del gas (hidrocarburos remanentes) para permitir el paso de gas seco limpio, para diferentes usos, por consiguiente, mantiene en su interior aguas oleosas que actúan en reflujo. De darse el caso de que las válvulas de retroalimentación y carcazas fallen, por desgaste o corrosión, el contenido (aguas aceitosas) pueden descargarse directamente al mar contaminando el Ecosistema marino.</p> <p>Es importante que el administrado implemente un sistema de recolección y tratamiento de fugas y derrames.</p> | <p>No cuenta con un sistema de recolección de líquidos oleosos</p> <p>Fuente: Fotografía 24 del Informe de Supervisión</p> <p>No cuenta con un sistema de recolección de líquidos oleosos</p> |

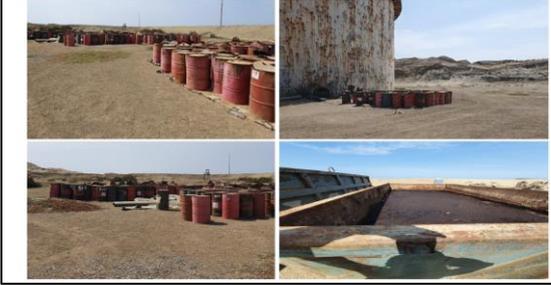
<p><b>Durante los trabajos de retiro:</b></p> <p>Trabajos de retiro de borra: 553 barriles de borra distribuidos en 1 tina (38 bls) + Cilindros (515 bls)</p>

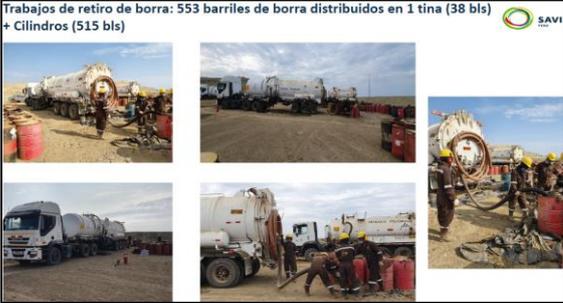
<p><b>Situación final:</b></p> <p>Situación Final: 67.55 TM (553 barriles) de borra y 720 cilindros vacíos retirados y dispuestos en rellenos de seguridad autorizados por SAVIA</p>

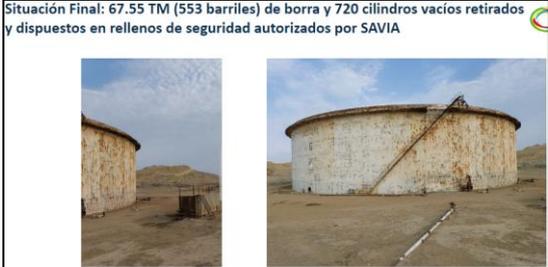
| <p>Al respecto, se advierte que el administrado ha presentado la siguiente información:</p> <ul style="list-style-type: none"> <li>- Fotografías del área estanca del tanque 6 de la PTS, donde se observa la situación previa, durante y después de las actividades de retiro, limpieza y disposición final de los residuos sólidos peligrosos.</li> <li>- Presenta los certificados de disposición final de 67.55 TM de residuos peligrosos que corresponden los cilindros observados durante la Supervisión Regular 2019.</li> <li>- Manifiesto de Manejo de Residuos Peligrosos – Año 2020, de la disposición final de 720 cilindros impregnados con hidrocarburos a Relleno de seguridad de ARPE EIRL.</li> <li>- Finalmente, presenta las guías de transportistas y manifiestos de residuos de la disposición final de borra (residuos peligrosos) procedente de la limpieza de tanque 6 de la PTS a relleno de seguridad de Innova Ambiental S.A.</li> </ul> | | | | | | |
| <p>Anexo 2:<br/>Certificado de disposición final Innova Trujillo</p> | <p><b>CERTIFICADO DE DISPOSICION FINAL</b> C.S.01978-2020</p> <p>Santiago de Surco, 14 de Diciembre 2020</p> <p>A quien corresponda:<br/>Por medio de la presente dejamos constancia que la empresa</p> <p style="text-align: center;"><b>SAVIA PERU S.A.</b></p> <p>Hizo uso del servicio de disposición final de residuos sólidos LIQUIDOS PELIGROSOS - BORRA DE HIDROCARBUROS en la Infraestructura de Disposición Final – Cumbre, ubicado en el distrito de Chicama, provincia de Ascope, departamento de La Libertad, en el cual recibimos un total de 31,72 toneladas.</p> <table border="1" data-bbox="483 1816 1031 1883"> <thead> <tr> <th>Fecha</th> <th>Comprobante de pesaje</th> <th>Toneladas</th> </tr> </thead> <tbody> <tr> <td>03.12.2020</td> <td>6009024</td> <td>31,72</td> </tr> </tbody> </table> | Fecha | Comprobante de pesaje | Toneladas | 03.12.2020 | 6009024 | 31,72 | |
| Fecha | Comprobante de pesaje | Toneladas | | | | | | |
| 03.12.2020 | 6009024 | 31,72 | | | | | | |

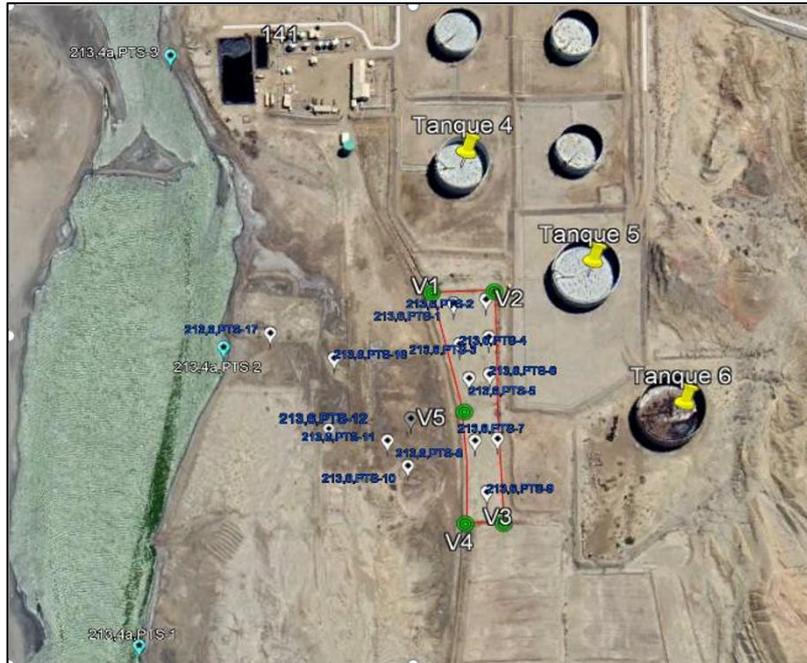
| Verificación de obligaciones | | Medios probatorios |
|--|---|--|
| | <p>Adicionalmente, a lo puntos mencionados y considerando la presencia de la albufera conocida localmente como “Humedal Parihuanas”, se recolectó la toma de muestras en una posible ruta de migración por la presunta presencia de hidrocarburos detectada, para lo cual se recolectó 6 puntos de suelo, entre el área identificada y la albufera mencionada; y tres (3) puntos de agua en el albufera, conforme se muestra a continuación:</p> | |

- Realizar la descontaminación y/o remediación del área afectada, descrita en el presente hecho detectado; debiendo remitir un cronograma detallado de las acciones ejecutadas para realizar la descontaminación y/o remediación del área afectada.
- Presentar los manifiestos de residuos peligrosos y resultados de los monitoreos respectivos según los puntos de muestreo realizados por OEFA, adjuntar las cadenas de custodia y que los resultados deben ser de un laboratorio acreditado.

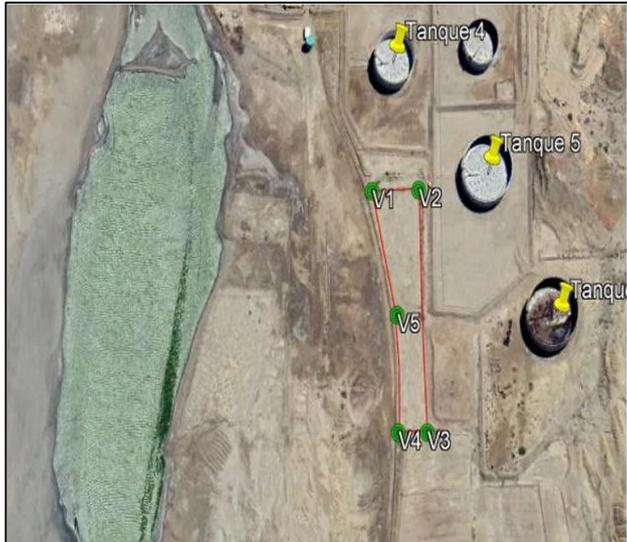
| Punto | Descripción | |
|--|---|--|
| <p><i>Presunta área impactada dentro de la Batería PTS</i></p> | <p>Se observó una zona intervenida, compuesta por material foráneo, cuya capa superficial estaba compuesta por cascajos compactados. Esta área está aplanada, presentando casi un solo nivel en toda su extensión y de forma casi rectangular, conformada por 3 lados casi rectos y una curva alargada que una curva alargada en uno de sus dos vértices. Esta zona se ubica al lado oeste del sitio con hidrocarburos identificado por el OEFA en junio 2019.</p> <p>En esta zona no se observó el crecimiento de plantas, salvo pequeños brotes entre esta área y el área estanca del Tanque 5.</p> <p>Cuando se realizó la recolección de las muestras de suelo, a una profundidad entre 30 a 60 cm, se observó un cambio de color, pasando de un color beige en el cual se pudo percibir olores a hidrocarburos a un color negro o pardo.</p> <p>Los vértices aproximados que conforman esta área son 5 indicados a continuación:<br/>Sistema WGS 84, Zona 17M<br/>V1: 464644E; 9483210N<br/>V2: 464702E; 9483211N<br/>V3: 464712E; 9482981N<br/>V4: 464676E; 9482981N<br/>V5: 464675E; 9483092N</p> <p>Asimismo, se presenta una imagen satelital donde se observa el área descrita:</p> | <ul style="list-style-type: none"> <li>- El área afectada se encuentra dentro del plano de la batería PTS, la cual es una de las baterías del Lote Z-2B operado por el administrado.</li> <li>- La DSEM señala que, en la zona afectada, el administrado realiza actividades de almacenamiento de hidrocarburos en el Lote Z-2B.</li> <li>- La DSEM señala que la presencia de hidrocarburos encontrada durante la Supervisión Regular 2019, se debe a las actividades del administrado ejecutadas en dicha área.</li> <li>- Aunado a lo anterior señala que dicha presencia se debe a trabajos antropogénicos realizados con maquinarias y/o herramientas.</li> <li>- Así también señala que la fuente de la presencia de hidrocarburos en dicha zona corresponde a las actividades de almacenamiento en los tanques 4 y 5.</li> </ul> <p>En consecuencia, en el presente caso, se evidencia el componente: Tanques 4 y 5 de almacenamiento de hidrocarburos que generó los suelos impregnados con hidrocarburos y la causa que generó los suelos impregnados con hidrocarburos</p> <p>En atención a lo señalado, se establece que la causa u origen de la presencia de hidrocarburos en el componente suelo, está relacionado a las actividades de almacenamiento de hidrocarburos en los Tanques 4 y 5 de la Batería PTS del Lote Z-2B.</p> |

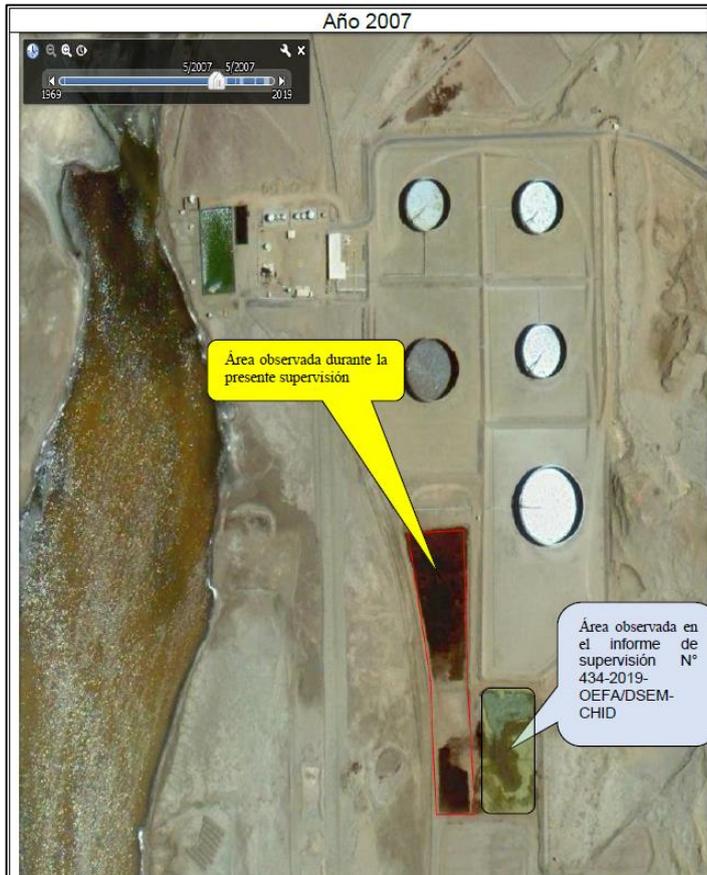
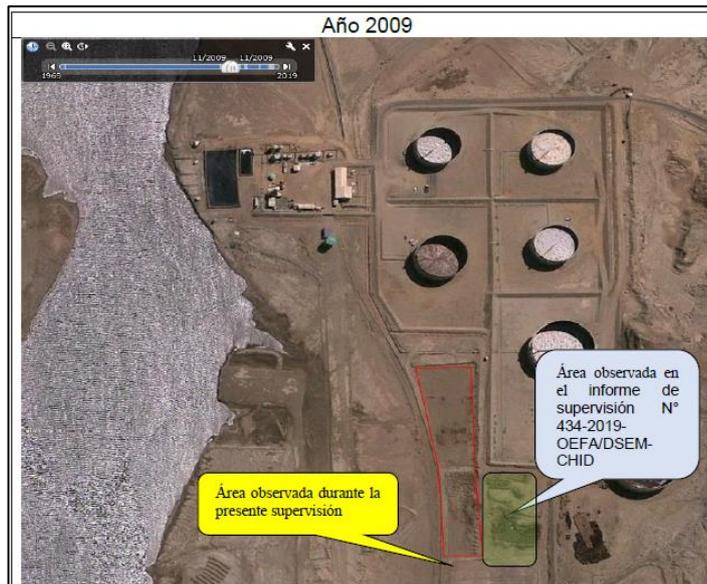
Imágenes del 49 al 56: análisis histórico desde el año 2007 al 2019 del área de 1 Ha aprox. Afectada, evaluada en el presente hecho analizado

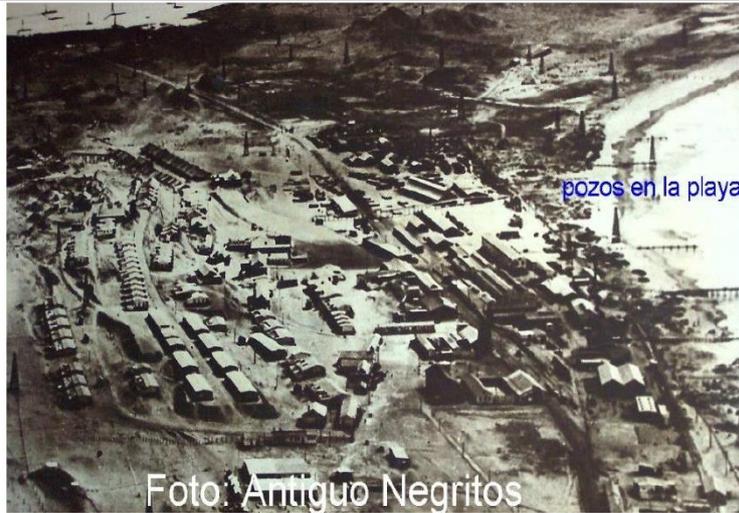
Respecto a esta fotografía, la cual es titulada como Antiguo Negritos, no tiene ninguna coordenada de georreferencia que permita compararla con el área de 1 Ha, observada durante la supervisión, así como de la ruta de migración de los contaminantes. En este sentido no se puede hacer un mayor análisis de este y tampoco desvirtúa la responsabilidad respecto al hecho analizado.

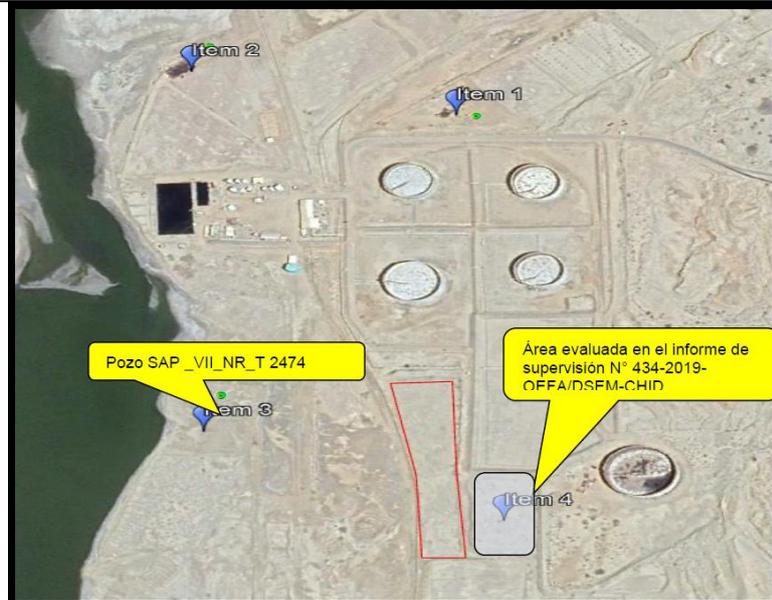
En este sentido pasaremos a mostrar en un mapa la ubicación de los puntos (resaltados en color azul, y señalados como ítem 1, 2, 3 y 4) respecto al área afectada ubicada en el área de PTS:

De la imagen, podemos indicar que ninguno de los sitios indicados en la Carta N° SP-OM-1765-2019, se ubicada en el área de 1 Ha, observada durante la acción de supervisión *in situ*; asimismo, se indica que solo el punto identificado como Ítem 3 se encuentra cerca al Pozo SAP \_VII\_NR\_T 2474 identificado como Pasivo Ambiental en la segunda actualización del “Inventario de Pasivos Ambientales del Subsector Hidrocarburos; sin embargo, como ya se indicó, este pozo fue abandonado durante la perforación, al ser considerado un productor de agua, es decir nunca se explotó hidrocarburos del mismo, y no sería una fuente de aporte de hidrocarburos para el área de 1 Ha, observada durante la supervisión, así como de la ruta de migración de los contaminantes.

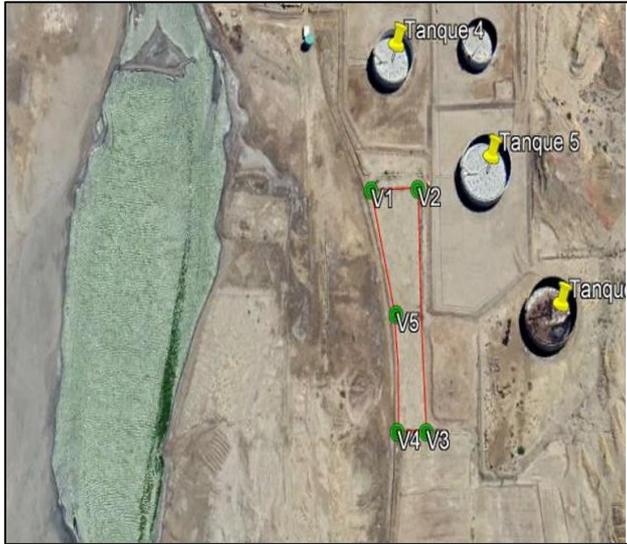
| Acta de Supervisión | |
|---|---|
| <p><i>Presunta área impactada dentro de la Batería PTS</i></p> | <p>Se observó una zona intervenida, compuesta por material foráneo, cuya capa superficial estaba compuesta por cascajos compactados. Esta área está aplanada, presentando casi un solo nivel en toda su extensión y de forma casi rectangular, conformada por 3 lados casi rectos y una curva alargada que una curva alargada en uno de sus dos vértices. Esta zona se ubica al lado oeste del sitio con hidrocarburos identificado por el OEFA en junio 2019.</p> <p>En esta zona no se observó el crecimiento de plantas, salvo pequeños brotes entre esta área y el área estanca del Tanque 5.</p> <p>Cuando se realizó la recolección de las muestras de suelo, a una profundidad entre 30 a 60 cm, se observó un cambio de color, pasando de un color beige en el cual se pudo percibir olores a hidrocarburos a un color negro o pardo.</p> <p>Los vértices aproximados que conforman esta área son 5 indicados a continuación:<br/> Sistema WGS 84, Zona 17M<br/> V1: 464644E; 9483210N<br/> V2: 464702E; 9483211N<br/> V3: 464712E; 9482981N<br/> V4: 464676E; 9482981N<br/> V5: 464675E; 9483092N</p> <p>Asimismo, se presenta una imagen satelital donde se observa el área descrita:</p> |

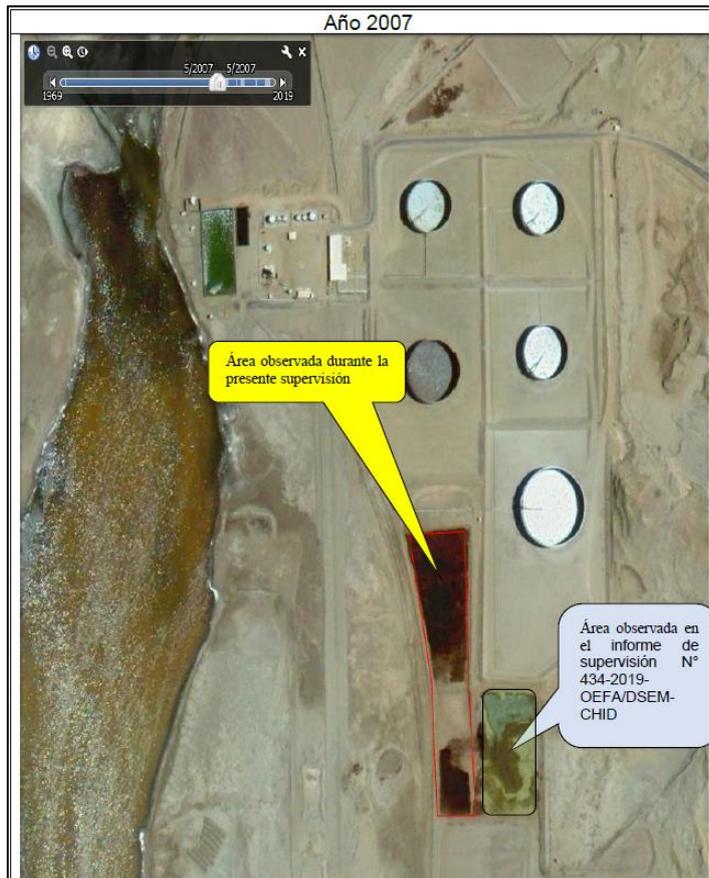
Imágenes del 49 al 56: análisis histórico desde el año 2007 al 2019 del área de 1 Ha aprox. Afectada, evaluada en el presente hecho analizado
