Organismo de Evaluación y  
Fiscalización Ambiental - OEFA

## RESOLUCIÓN DIRECTORAL N° 0018-2024-OEFA/DFAI

**EXPEDIENTE** : 1167-2020-OEFA/DFAI/PAS  
**ADMINISTRADO** : OLYMPIC PERÚ INC. SUCURSAL DEL PERÚ <sup>1</sup>  
**UNIDAD FISCALIZABLE** : LOTE XIII-A  
**UBICACIÓN** : DISTRITO DE COLÁN, PROVINCIA DE PAITA,  
DEPARTAMENTO DE PIURA  
**SECTOR** : HIDROCARBUROS  
**MATERIAS** : INCUMPLIMIENTO DE INSTRUMENTO AMBIENTAL  
CONTROL Y MINIMIZACIÓN  
REMISIÓN DE INFORMACIÓN  
RESPONSABILIDAD ADMINISTRATIVA  
MULTA  
REGISTRO DE ACTOS ADMINISTRATIVOS

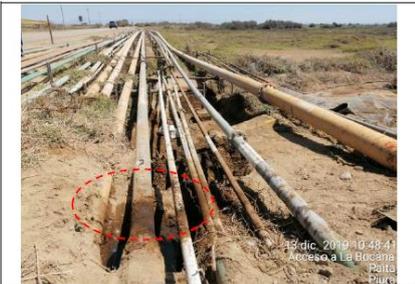
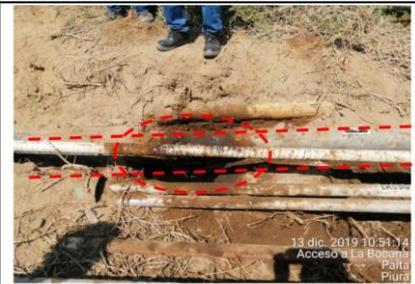
Fotografía N° 1: Punto de Derrame		Fotografía N° 2: Punto de Derrame

- Se advirtió que el derrame de hidrocarburos se habría producido de la tubería de 6” la cual podría haberse contenido en la tubería conductora. Sin embargo, esta tubería también habría presentado corrosión; motivo por lo cual, el derrame de hidrocarburo afectó el componente suelo.

- De acuerdo a lo manifestado por el personal de Olympic, el derrame del fluido de producción, que afectó el componente suelo, se habría originado debido a una posible corrosión en las dos (2) tuberías (6” y 10”). El punto exacto de falla de la tubería de 6” no se pudo advertir en la acción de supervisión en tanto, Olympic estaba realizando inspecciones para detectar el punto de falla.

Coordenadas UTM – WGS 84. Zona 17 M		Coordenadas UTM – WGS 84. Zona 17M	
Norte	Este	Altitud	
9456558	486426	3

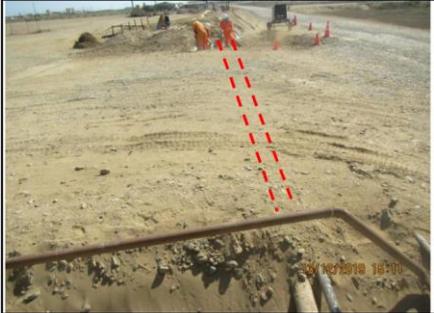
<ul style="list-style-type: none"> <li>✓ Línea conductora de 10”, en cuyo interior se encuentra la línea de 6” que transporta fluido de producción.</li> <li>✓ En este punto se identificó el derrame de fluido de producción.</li> </ul>	<ul style="list-style-type: none"> <li>✓ Punto de falla de la conductora de 10”, el cual se visualiza de color plomo.</li> </ul>																		
<p><b>Fotografía N° 3: Extremo izquierdo del acceso a la Plataforma del pozo PN-67</b></p>

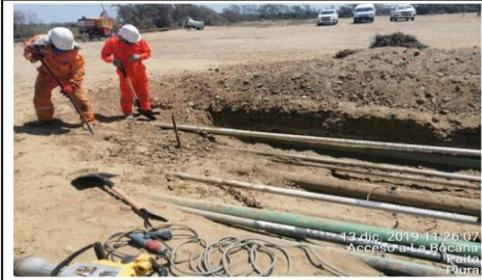
<table border="1" data-bbox="852 840 1334 936"> <thead> <tr> <th colspan="3">Coordenadas UTM – WGS 84. Zona 17 M</th> </tr> <tr> <th>Norte</th> <th>Este</th> <th>Altitud</th> </tr> </thead> <tbody> <tr> <td>9457383</td> <td>485792</td> <td>2</td> </tr> </tbody> </table>	Coordenadas UTM – WGS 84. Zona 17 M			Norte	Este	Altitud	9457383	485792	2

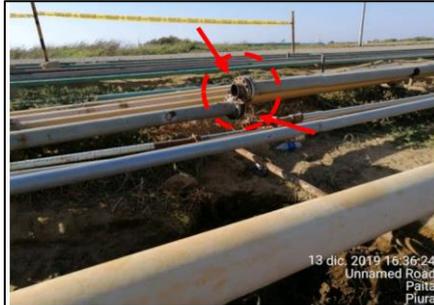
Coordenadas UTM – WGS 84. Zona 17 M																			
Norte	Este	Altitud																	
9457397	485798	2																	
Coordenadas UTM – WGS 84. Zona 17 M																			
Norte	Este	Altitud																	
9457383	485792	2																	
<ul style="list-style-type: none"> <li>✓ Tramo enterrado de la conductora de 10” que recubre a la línea de 6” que transporta fluido de producción, la misma que presentó el derrame de hidrocarburos.</li> </ul> <p><b>Fotografía N° 5: Desconexión de la línea de 10”</b></p>

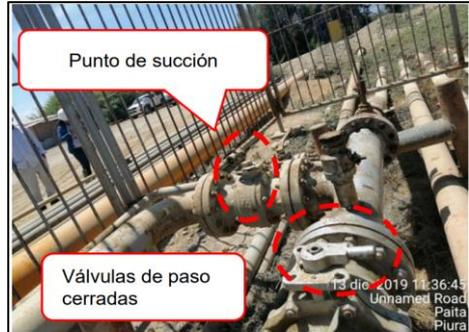
Coordenadas UTM – WGS 84. Zona 17 M																			
Norte	Este	Altitud (msnm)																	
9457407	485801	5																	
Coordenadas UTM – WGS 84. Zona 17 M																			
Norte	Este	Altitud (msnm)																	
9458028	486131	4																	
<ul style="list-style-type: none"> <li>✓ Colocación de platos ciegos en la tubería de 10” que proviene de la Batería 1, a fin de aislar el derrame de hidrocarburos.</li> </ul>	<ul style="list-style-type: none"> <li>✓ Se observan las válvulas de la Batería 1 cerradas, el mismo que impide el paso del fluido de producción hacia el punto del derrame.</li> <li>✓ Se observa también el punto de succión por el cual se drenó 95 barriles de fluidos de producción, contenidos en la tubería de 6” desde este punto hasta el LB-01 (1.9 Km), según lo informado por el administrado.</li> </ul>

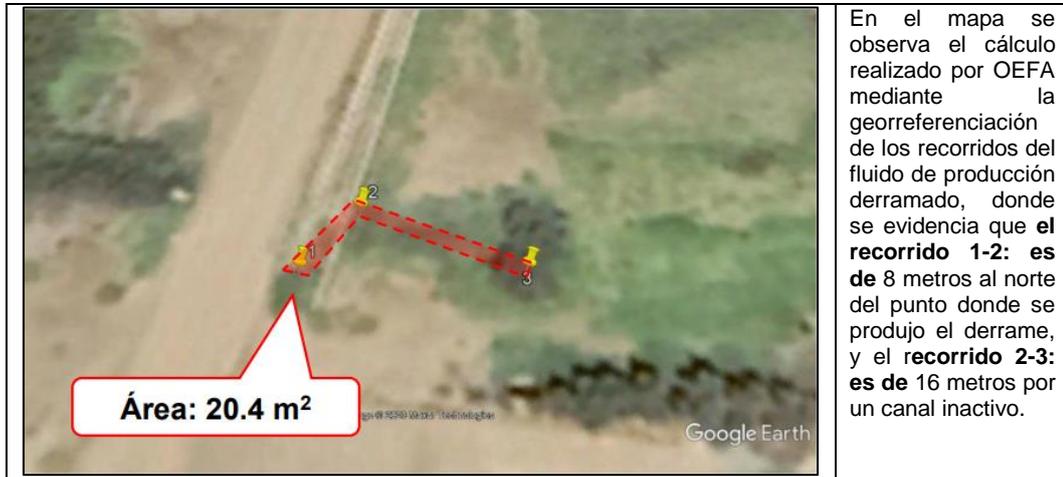
Imagen N° 1: Área afectada calculada durante la acción de supervisión

En el mapa se observa el cálculo realizado por OEFA mediante la georreferenciación de los recorridos del fluido de producción derramado, donde se evidencia que el **recorrido 1-2: es de 8 metros** al norte del punto donde se produjo el derrame, y el **recorrido 2-3: es de 16 metros** por un canal inactivo.

27. Por lo tanto, respecto del área afectada, considerando la congruencia de resultados entre el cálculo realizado por el OEFA y el cálculo realizado por Olympic, se tiene que el área afectada asciende a 20.54 metros<sup>2</sup>. Asimismo, de conformidad con el Anexo 6 de la Carta N° OLY-EHS-387-19<sup>15</sup> presentada por el administrado, se habría derramado un volumen de 0.97 barriles de fluido de producción, calculado de la suma del volumen retenido en el suelo (0.97 bls) y volumen sobre el terreno (0.0 bls), conforme se aprecia a continuación:

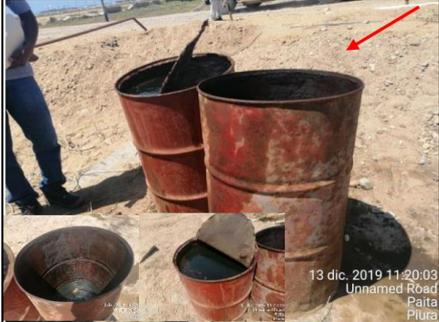
**Cuadro N° 3: Recuperación de fluido derramado**

Fluido de producción recuperado en barriles

✓ Se observó dos (2) cilindros con fluido de producción recuperado, el primero lleno y el segundo a un tercio de su capacidad. (1.37 barriles de fluido de producción aproximadamente).

29. Por lo tanto, el volumen derramado corresponde a un total de 2.34 barriles de fluido de producción aproximadamente.
30. En sentido, conforme se estableció en el EIA de la Instalación, Uso y Funcionamiento de la Batería LB-01 el funcionamiento de los ductos (entre ellos, la tubería de 6") debió instalar un sistema SCADA con la finalidad de monitorear las tuberías y adquirir y almacenar datos históricos (variables de presión, caudal y temperatura) para recoger, procesar y almacenar la información recibida en forma continua y confiable, como medidas de prevención para detección de fallas de presión y alertar a Olympic sobre una pérdida de presión en el oleoducto de 6" que pudiera ser ocasionado por el derrame de fluido de producción; sin embargo, esta medida no fue implementada por el administrado en atención a los hechos verificados durante la acción de supervisión.
