RESOLUCIÓN DIRECTORAL N° 0031-2024-OEFA/DFAI

EXPEDIENTE : 0869-2023-OEFA/DFAI/PAS
ADMINISTRADO : PLUSPETROL NORTE S.A. EN LIQUIDACIÓN¹
UNIDAD FISCALIZABLE : LOTE 8
UBICACIÓN : DISTRITO DE PARINARI, PROVINCIA Y
DEPARTAMENTO DE LORETO
SECTOR : HIDROCARBUROS
MATERIA : REGISTRO DE ACTOS ADMINISTRATIVOS
RESPONSABILIDAD ADMINISTRATIVA
MULTA

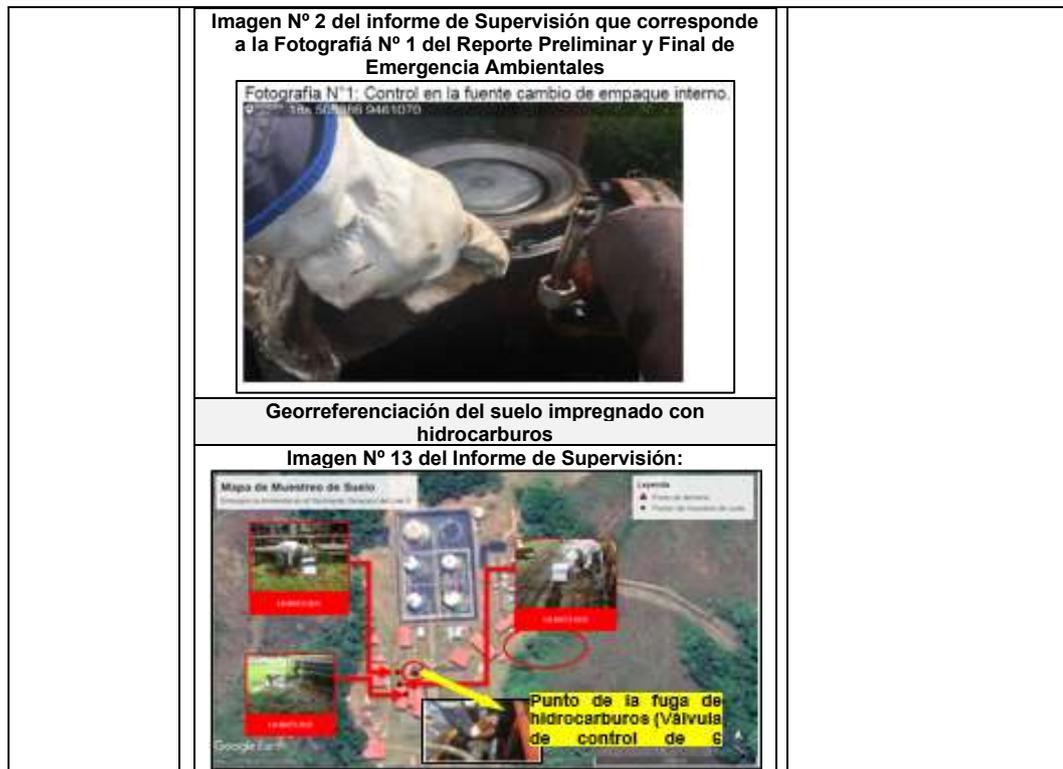
54. De acuerdo con lo señalado en el Informe de Supervisión y el RPEA, el 15 de diciembre de 2020 se produjo a la fuga de hidrocarburos, por el empaque interno de la válvula de control de 6” ubicada en la salida del tratador electroestático de Batería 3 del Yacimiento Yanayacu del Lote 8 (coordenadas UTM WGS 84, 505388E - 9461065N).

<p>- La fuga se ocasiono por falla del empaque interno de la válvula de control de 6 pulgadas ubicada en la salida del tratador electrostático de Batería 3.</p> <p>- El deterioro prematuro del empaque, se debió a la presurización de un tramo de línea del tratador electrostático posiblemente generado por el incremento de temperatura producto de la radiación solar.</p> <p>(...)"</p> <p>Documento digital denominado “Anexo 9 Reparación de válvula de desaladora _2_.pdf”</p> <div data-bbox="531 580 1026 972"> </div> <div data-bbox="531 981 1026 1373"> </div> <p align="center">Hallazgo del Acta de Supervisión N° 1</p> <p>(...) Descripción (...) A) Hechos verificados respecto a la Emergencia 1: Según lo indicado en el RPEA, el 15 de diciembre de 2020, suscito una emergencia ambiental por el derrame de hidrocarburo de la válvula de control de 6" ubicado a la salida del tratador térmico – Desaladora de la Batería 3, con coordenadas UTM WGS84 505388E/ 9461065N. Asimismo, en el RPEA, indica que PPN realizó el cambio del empaque interno de la válvula de control del desalador de la Batería 3. En virtud a ello, durante las acciones de supervisión realizado del 28 al 29 de diciembre 2020, se verificó lo siguiente:</p> <ul style="list-style-type: none"> • Se verificó el punto del derrame, es decir la válvula de control del desalador de Batería 3, el cual no presentaba fugas de hidrocarburo. • Es preciso indicar que la Batería 3 no realiza producción de hidrocarburo. • La válvula de control se encuentra entre el tratador electrostático y el tratador térmico en la zona del desalador de la Batería 3. Asimismo, en la línea de 6" se observó dos válvulas de compuerta, los mismos que se encuentran limpios y sin presencia de hidrocarburo. <p>(...) Se verificó que, la fuga de hidrocarburos afectó un área aproximada de 52.6 m² de suelo industrial alrededor de la válvula de control del desalador de la Batería 3. (...)"</p> <p align="center">Fotografía del Informe de supervisión</p>

56. En consecuencia, de la información y de los documentos presentados por PPN, los cuales se analizan al amparo del Principio de Presunción de Veracidad⁴⁹, establecido en el numeral 1.7 del artículo IV del Título Preliminar del TUO de la Ley del Procedimiento Administrativo General, así como lo verificado en la Supervisión Especial 2020, se concluye que la fuga de petróleo crudo se produjo por el deterioro del empaque interno de la válvula de control de 6 pulgadas, ubicada en la salida del tratador electrostático en la zona de la Desaladora de la Batería 3 del yacimiento Yanayacu del Lote 8.

57. En atención a la causa de la emergencia ambiental descrita precedente, se advierte que el administrado debió adoptar medidas de prevención para evitar la generación de impactos ambientales negativos producto del deterioro del empaque interno de la válvula de control de 6 pulgadas, ubicada en la zona de la Desaladora de la Batería 3 del yacimiento Yanayacu. Por tanto, en el Informe de Supervisión, la DSEM indicó las medidas de prevención que debió adoptar el administrado son las siguientes:

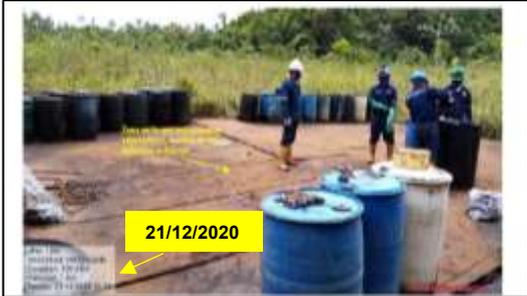
<p><u>de soporte a unos cilindros con hidrocarburo que están a la espera de ser trasladados vía aérea hacia corrientes.</u> 7. DOCUMENTO QUE SE ADJUNTA (...) Coordenadas: 0505325E / 9461042 N (...)</p> <p align="center">REGISTRO FOTOGRÁFICO</p> <p>Fotografía N° 1.- Operador evidencia salpicaduras, manchas de hidrocarburo encima de las planchas metálicas e inmediatamente con el personal aplica oclansorb, para absorber el hidrocarburo, así mismo limpiar las planchas metálicas</p>

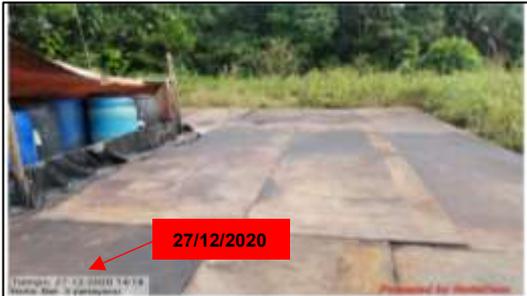
<p>(...)</p> <p>Fotografía N° 2.- Reordenamiento de cilindros dentro de un pit metálico, con cobertura para protección de lluvia.</p>

<p>(...)</p>	<p>área de almacenamiento de 100 m² no impermeabilizada (sobre planchas metálicas), sin sistema de contención y expuestos a los factores climáticos.</p> <p>Asimismo, se debe precisar que, en la misma fecha el administrado reportó salpicaduras de hidrocarburos sobre planchas de metal proveniente de un (1) cilindro con borra como consecuencia de las condiciones del contacto del agua de lluvia con el interior del cilindro con borra (hidrocarburos), que generó que discurran hidrocarburos y entren en contacto con el área de 100 m² de las planchas de metal.</p> <p>En ese punto, corresponde mencionar que si bien mediante el registro fotográfico del 27 de diciembre de 2020, presentado mediante el Reporte Final de Emergencias Ambientales, se aprecia que los cilindros fueron colocados sobre geomembrana, con sistema de contención y techo; las acciones realizadas por el administrado no limitan la configuración del presente hecho imputado, toda vez que dichas acciones no garantizan que el área se encuentre impermeabilizada, con sistema de contención y techada, dado que la estructura del almacén no es apropiada; tal es así que durante la Supervisión Regular 2022, se advirtió que dichos residuos sólidos peligrosos estaban expuestos a la intemperie dado que los cilindros no cuentan con techo.</p>

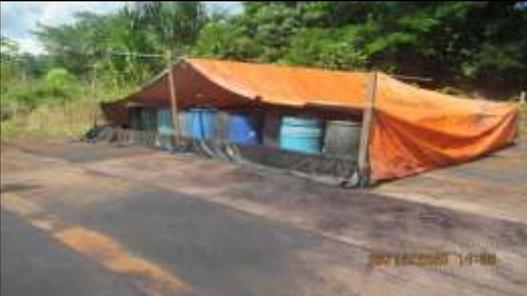
<p>Acta de Supervisión N° 1</p>	<p>(...) Yacimiento Yanayacu del Lote 8 (...)</p> <p align="center">Fotografía N° 6 con fecha del 29 diciembre de 2020.</p>

<p>En ese sentido, se concluye que el administrado realizó el inadecuado almacenamiento de sus residuos sólidos peligrosos en la zona de enganche de la Batería 3 del yacimiento Yanayacu, al no contar con un área apropiada, toda vez que los mismos se encontraban en un área no impermeabilizada, sin sistema de contención y expuestos a los factores climáticos.</p>

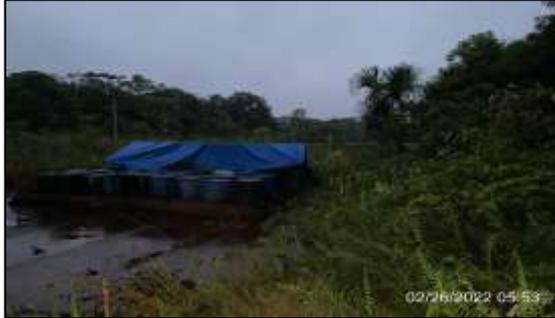
<p>(...) Pit de almacenamiento temporal dentro de zona de enganche: • Se observa un pit de almacenamiento de 8 m de largo x 5 m de ancho y 0,50 m de alto, el cual contiene cincuenta y cuatro (54) cilindros conteniendo borra. Dicho pit cuenta con contención impermeabilizada con geomembrana y techo. • Se observan las planchas metálicas impregnadas con hidrocarburo. Coordenadas UTM – WGS 84 Zona 18M Norte: 9461042 Este: 505325 (...)"</p>	
<p>Acta de Supervisión N° 2</p>	<p>(...) Unidad Fiscalizable: Lote 8 Dirección y/o referencia: Yacimiento Yanayacu (...) En el área de ocurrencia de la emergencia ambiental, se observó que, a la fecha se mantiene en dicha zona las planchas metálicas en un área de 100 m². Además, se evidenció la presencia de cincuenta y cuatro (54) cilindros conteniendo borra, los cuales fueron verificados durante la acción de supervisión realizada del 28 al 29 de diciembre de 2020. (...) Fotografía N° 4 con fecha del 26 febrero de 2022.</p>

<p>(...) Zona de enganche del Yacimiento Yanayacu</p> <ul style="list-style-type: none"> • Se observan cincuenta y cuatro (5) cilindros metálicos conteniendo borra, ubicados al lado Oeste de la Batería 3. • Dichos cilindros se encuentran dispuestos en un área de 100 m². <p>⁷⁴ Es importante mencionar que, los residuos sólidos descritos en el presente hecho analizado, fueron verificados durante la acción de supervisión realizada del 28 al 29 de diciembre de 2020, es decir, dichos residuos tienen aproximadamente catorce (14) meses almacenados inadecuadamente en el Yacimiento Yanayacu del Lote 8. (...)"</p>
