RESOLUCIÓN DIRECTORAL N° 00090-2024-OEFA/DFAI

EXPEDIENTE : 1200-2020-OEFA/DFAI/PAS
ADMINISTRADO : UNNA ENERGÍA S.A.¹
UNIDAD FISCALIZABLE : LOTE III
UBICACIÓN : DISTRITO DE PARIÑAS, PROVINCIA DE TALARA,
DEPARTAMENTO DE PIURA
SECTOR : HIDROCARBUROS LÍQUIDOS
MATERIA : MEDIDAS DE PREVENCIÓN
MINIMIZACIÓN
RESPONSABILIDAD ADMINISTRATIVA
REGISTRO DE ACTOS ADMINISTRATIVOS
MULTA

II.1. **Hecho imputado N° 1: El administrado no adoptó medidas de prevención para evitar los impactos ambientales negativos, producto de la fuga de fluido de producción, ocurrido el 11 de enero de 2020, por el tramo 79 de la línea de 10 pulgadas de diámetro que va desde la Batería 203 hacia la Estación 202 del Lote III**

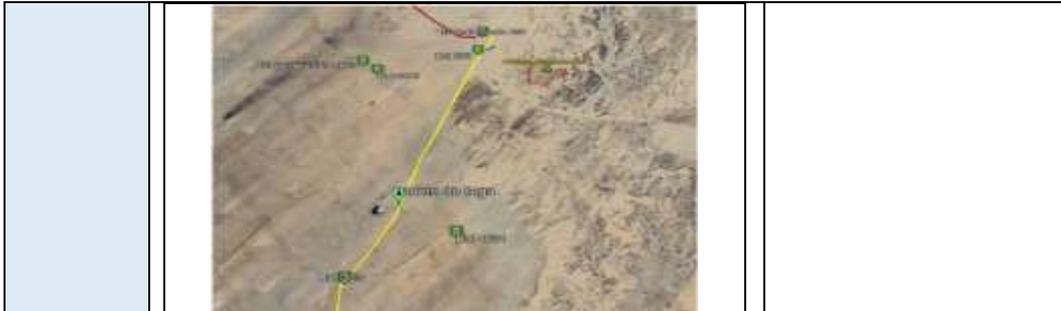
<p>Se observa oxidación en la costura de la junta, debido a presencia de manchas de color café, por lo que se generó corrosión externa en la costura de la junta</p> <p>Zona externa de la Tubería correspondiente al punto de la fuga:</p>	<p>de 10 pulgadas de diámetro en cuestión.</p> <p>En ese sentido, se evidencia que la causa de la emergencia ambiental materia de análisis, es la corrosión externa; en tanto que, se evidenció oxidación en la costura de la junta de la zona externa de la referida línea, ocasionando la corrosión externa y su posterior ruptura el 11 de enero de 2020, el cual provocó la fuga de fluidos de producción.</p> <p>En este punto es importante precisar que, respecto a la falla de fabricación en la junta del tramo 79 de la línea de 10 pulgadas de diámetro de la Batería 203 hacia la Estación 202, señalada por el administrado en la Carta GMP 190/2020 con registro 2020-E01-016090 y Carta GMP 346/2020 con registro 2020-E01-028738, se debe precisar que, previo a la emergencia ambiental, dicho tramo presentó una antigüedad de 10 años aproximadamente²¹, el cual ha estado operativo realizando la transferencia de fluido de producción sin reportar fuga de hidrocarburos por su junta de fabricación (costura o cordón de soldadura); en ese sentido, se evidencia que, la causa de la emergencia ambiental es la corrosión externa que es un proceso que se genera en el tiempo ocasionando el deterioro del material metálico²², consecuentemente, se provocó la ruptura por donde se produjo la fuga de hidrocarburos; por ende, la causa no es la falla de fabricación de la junta; toda vez que, la fabricación de la junta se da en un momento determinado y no se genera en el tiempo.</p> <p>Así también, de los medios de prueba recabados durante la Supervisión Especial 2020 por la DSEM, tales como las fotografías de</p>

<p>Se observa oxidación en la costura de la junta, debido a presencia de manchas de color café, por lo que se generó corrosión externa en la costura de la junta</p>	<p>la Carta GMP 190/2020 con registro 2020-E01-016090 y Carta GMP 346/2020 con registro 2020-E01-028738, remitidas por el administrado, se debe precisar que, en la junta de la zona interna de la línea materia de análisis, no se observa oxidación, debido a que no se muestra presencia de manchas de color café por la junta, por lo que no se evidencia corrosión interna en la junta</p> <p>En conclusión, la causa de la emergencia ambiental materia de análisis, es la corrosión externa en la costura de la junta de la zona externa de la línea en cuestión, que ocasionó la fuga de fluidos de producción.</p>
<p>Zona interna de la Tubería correspondiente al punto de la fuga:</p>	<p>No se observa oxidación en la junta, debido a que no se muestra presencia de manchas de color café por la junta, por lo que no se evidencia corrosión interna en la junta</p>

<p>Zona interna de la Tubería correspondiente al punto de la fuga:</p>	<p>No se observa oxidación en la junta, debido a que no se muestra presencia de manchas de color café por la junta, por lo que no se evidencia corrosión interna en la junta</p>	
<p>(...) Anexo 6 de la Carta GMP 346/2020 con registro 2020-E01-028738 del 3 de abril de 2020</p>		
<p>(...) INFORME DE INSPECCIÓN DE DUCTO DE RECOLECCIÓN DE 10" DE BATERÍA 203 A ESTACIÓN 202 – LOTE III. (...) Características del ducto - Antigüedad: 10 años aproximadamente - Presión de trabajo: 45 PSI - Diámetro: 10" (...)"</p>		
<p>Hallazgo del Acta de Supervisión</p>		
<p>(...) Verificar si GMP adoptó medidas de prevención para evitar los impactos ambientales negativos, generado por la fuga de hidrocarburo a través del oleoducto de 10" que va de la Batería 203 hacia la Estación 202, ubicada en el Lote III. (...) <i>El administrado indica que el punto de fuga se encontraba en el tramo 79 del oleoducto de 10 pulgadas de diámetro que va de Batería 203 a Estación 202, se verificó una fisura de 66 cm en la costura del tubo el mismo que se encontraba en campamento para la investigación.</i> (...) Cabe precisar que el administrado indica que el punto de fuga, fue ocasionado por corrosión, se encuentra en evaluación si es corrosión externa o interna. (...)"</p>

17. Conforme a lo desarrollado en el cuadro precedente, los medios probatorios recabados en el marco de la Supervisión Especial 2020, se concluye que la fuga de fluido de producción se produjo por la corrosión externa en la costura de la junta del tramo 79 de la línea de 10 pulgadas de diámetro que va desde la Batería 203 hacia la Estación 202 del Lote III.

18. En atención a la causa descrita en el cuadro precedente, se advierte que el administrado debió adoptar medidas de prevención para evitar la generación de impactos ambientales negativos producto de la corrosión externa en la costura de la junta del tramo 79 de la línea de 10 pulgadas de diámetro que va desde la Batería 203 hacia la Estación 202 del Lote III. A continuación, se detallan las medidas de prevención que debió adoptar el administrado:

- Realizar el mantenimiento preventivo mediante el cambio del tramo de la zona corroída por un tramo con recubrimiento anticorrosivo en la línea de 10 pulgadas de diámetro que va desde la Batería 203 hacia la Estación 202 del Lote III.	Mantener las condiciones de integridad en la línea materia de análisis, previniendo y evitando la fuga de fluido de producción durante las operaciones de transferencia de hidrocarburos, consecuentemente, no generar impactos negativos al ambiente.

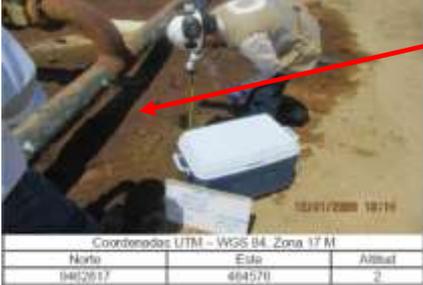
<p>(...) Fotografía N° 6: Muestreo realizado en la acción de supervisión del punto 74,SU,3: Registro fotográfico con fecha 12 de enero de 2020:</p>

<p style="text-align: right;">Suelo impregnado con hidrocarburos</p> <p>(...) Fotografía N° 7: Muestreo realizado en la acción de supervisión del punto 74,SU,4: Registro fotográfico con fecha 12 de enero de 2020:</p>

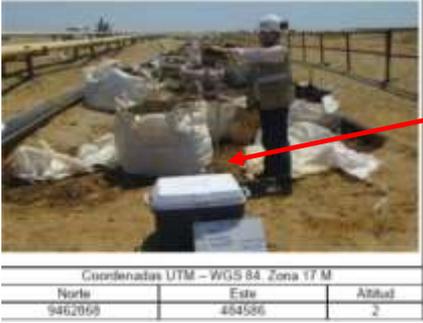
<p style="text-align: right;">Suelo impregnado con hidrocarburos</p> <p>(...)"</p>	
<p>Anexo 2 de la Carta GMP 190/2020 con registro 2020-E01-016090 del 7 de febrero de 2020; y Anexo 1 de la Carta GMP 346/2020 con registro 2020-E01-028738 del 3 de abril de 2020</p>	<p>(...)"</p> <p>3. CONSECUENCIAS DEL EVENTO 3.1 Impacto y daños ambientales • Se afectó un área de 310 m2 de suelo eriazo. (...) 3.3 Derrame o fuga • Se derramaron 62 barriles de fluido de producción (50 barriles de crudo y 12 barriles de agua) en un área aproximada de 310m2. (...) 6. Evidencias Fotográficas: (...) Registro fotográfico con fecha 11 de enero de 2020:</p>

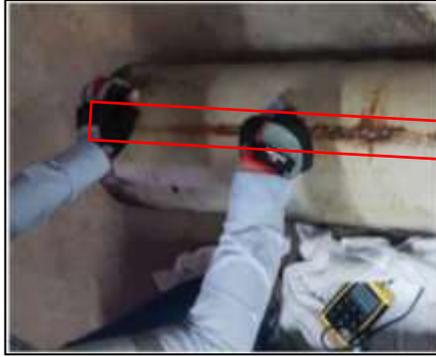
Registros fotograficos: Zona Interna de la tubería correspondiente al punto de fuga de hidrocarburos

No se observa oxidación en la junta, debido a que no se muestra presencia de manchas de color café por la junta, por lo que no se evidencia corrosión interna en la junta

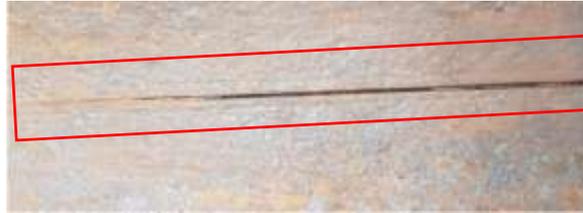
Medición de espesores por ultrasonido y micrometro, alrededor de la zona de ruptura o falla:

La medición de espesores por ultrasonido, unicamente demuestra que, alrededor de la junta de fabricación tambien hubo perdida de metal generado por la corrosión externa; toda vez que, dicha medición indica menor espesor (6.95; 7.04; 7.09; 7.28; 7.42 y 7.53 milímetros), mientras esta mas cerca a la zona de falla (junta de fabricación):

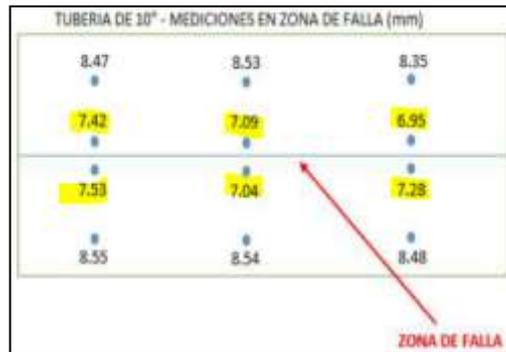
Asimismo, la medición de espesores por micrometro, unicamente demuestra que, alrededor de la junta de fabricación tambien hubo perdida de metal generado por la corrosión externa; toda vez que, dicha medición indica menor espesor (0.317 pulgadas y 0.319 pulgadas), mientras esta mas cerca a la zona de falla (junta de fabricación):

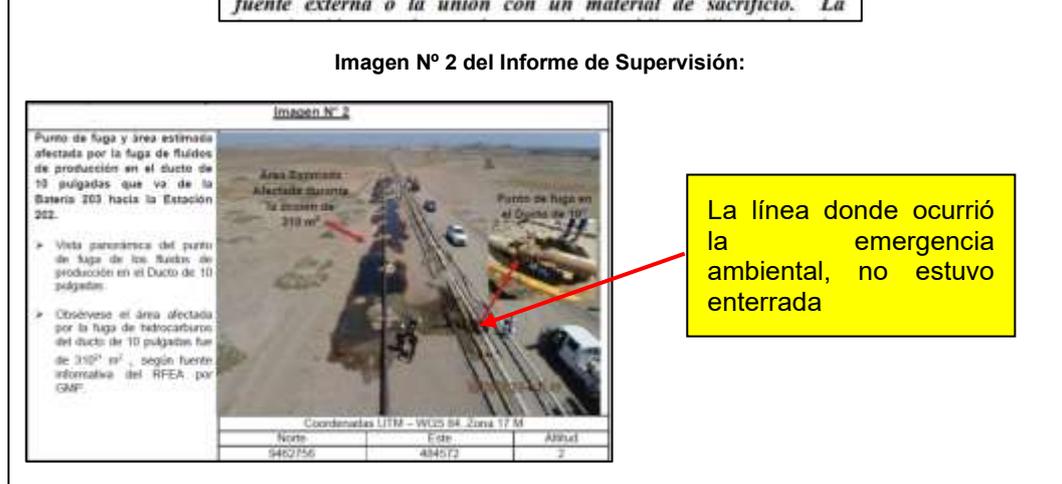
Imagen N° 2 del Informe de Supervisión:

Documento	Contenido	Análisis DFAI
Imagen N° 2 del Informe de Supervisión	<p>Se evidencia 4 líneas de metal por el tramo 79 de la línea de 10 pulgadas de diámetro que va desde la Batería 203 hacia la Estación 202 del Lote III:</p>

<p>de diámetro que va desde la Batería 203 hacia la Estación 202 del Lote III; toda vez que, la medición de potencial únicamente tiene la finalidad de mostrar el adecuado funcionamiento de la protección catódica que es un método que podría evitar la corrosión. No obstante, la protección catódica no garantiza evitar la corrosión si es que la tubería se encontrase corroída, en tanto, la protección catódica no elimina la corrosión sino únicamente minimiza la tasa de corrosión de una estructura²⁶; es decir, si la tubería presentase corrosión la única manera de evitar la ruptura de la tubería por corrosión sería a través del mantenimiento, reemplazo o cambio del tramo de la tubería corroída.</p> <p>En este punto, es preciso señalar que, en el Informe de Inspección del administrado de junio de 2019, se indica que, la línea de 10 pulgadas de diámetro en cuestión, presentó hallazgos tales como corrosión generalizada, oxidación y recubrimiento en mal estado en zonas localizadas del ducto; motivo por el cual, la medición de potenciales correspondiente a una protección catódica no garantiza evitar la ruptura debido a la corrosión externa en el tramo de la tubería materia de análisis.</p> <p>En tal sentido, el documento remitido por el administrado no acredita la adopción de medidas de prevención; dado que: i) el documento de medición de potenciales del administrado no especificó si la medición de potenciales corresponde a la línea de 10 pulgadas de diámetro materia de la emergencia ambiental; y, ii) la medición de potenciales realizada por el administrado en setiembre de 2019, no garantiza evitar la ruptura debido a la corrosión externa en el tramo de la línea de la emergencia ambiental.</p>

67. Teniendo en cuenta lo antes señalado, la protección catódica es aplicable para tuberías o estructuras metálicas enterradas⁶⁹⁻⁷⁰; en consecuencia, conforme se ha venido señalando, la protección catódica no aplica como medida de prevención para la línea donde ocurrió la emergencia ambiental; en tanto que, la línea correspondiente a la emergencia ambiental no estuvo enterrada⁷¹; precisando que, es necesario que la tubería deba estar enterrada para que el suelo actúe como medio conductor de la electricidad para el funcionamiento de la protección catódica⁷².

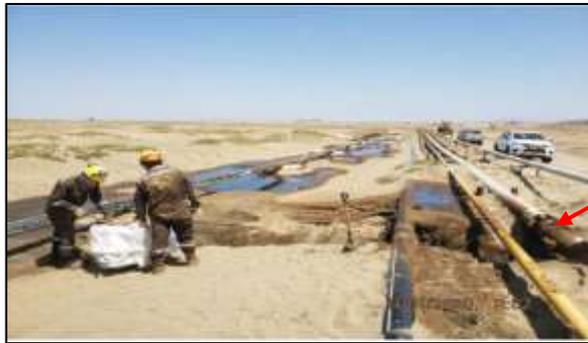
Imagen N° 11 del Informe de Supervisión:

La línea donde
ocurrió la emergencia
ambiental, no estuvo
enterrada

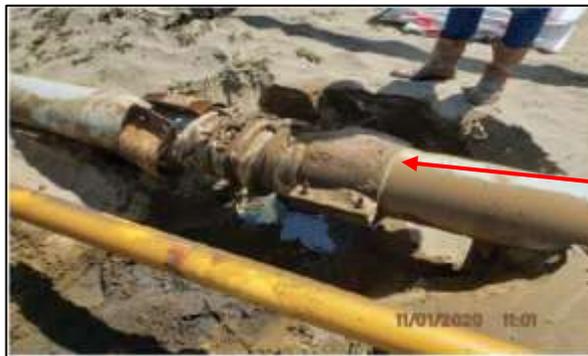
Imagen N° 11 del Informe de Supervisión:

La línea donde
ocurrió la
emergencia
ambiental, no estuvo
enterrada

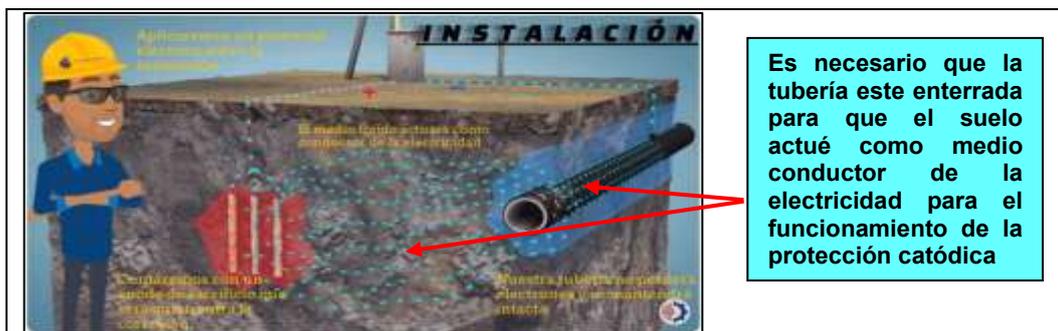
Fuente: Sistemas de protección catódica tuberías enterradas: Requisitos y limitaciones de utilización. Otras aplicaciones. https://laccei.org/LACCEI2022-BocaRaton/full_papers/FP712.pdf; y, Protección catódica de tuberías, disponible en: <https://www.youtube.com/watch?v=9G3MFG4bppo>

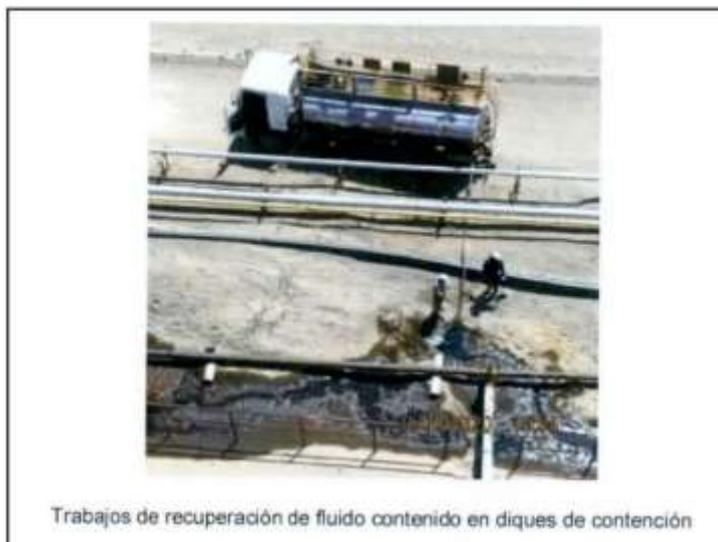
87. Mediante el escrito de descargo¹ y 2, el administrado alegó que procedió a contener la fuga levantando un muro de tierra a fin que los referidos fluidos no se dispersen, cerrar la válvula de salida de hidrocarburo de la batería 203, despresurizar, comunicar el evento al Osinergmin y al OEFA, realizar las acciones de remediación del área recuperando el hidrocarburo derramado, así como reemplazar la tubería de 10”, las cuales fueron descritas mediante carta GMP 190/2020 de fecha 7 de febrero de 2020.
88. Asimismo, UNNA precisó que a las 8:15 horas procedió a construir diques de contención para contener el derrame, para impedir que los fluidos de producción sigan avanzando a lo largo del tramo afectado, y con ello permitir la recuperación del hidrocarburo, conforme se evidencia en la siguiente imagen:

95. Al respecto, conforme a lo señalado por la DSEM, se aprecia que el administrado no acreditó la **contención efectiva** del fluido de producción; puesto que, del Acta de Supervisión⁸⁴, fotografía N° 2 del Informe de Supervisión y escritos de descargos, se advierte que el administrado colocó diques de tierra de suelo circundante, del cual, la DSEM señala que, el fluido de producción derramado sobrepasó dichos diques; asimismo, los representantes del administrado, indicaron que, dichos diques se

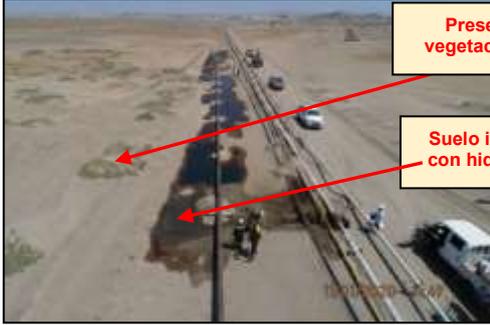
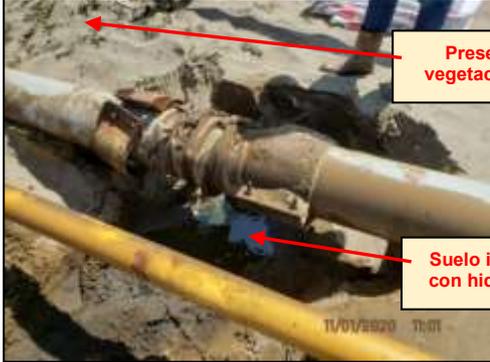
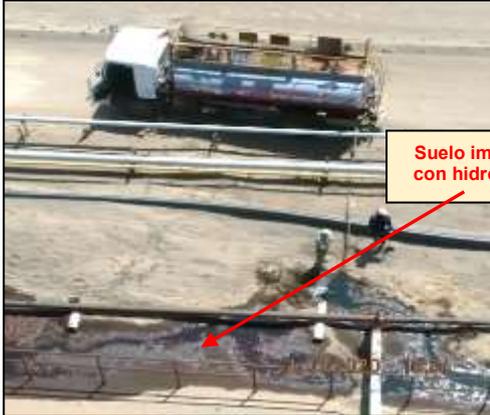
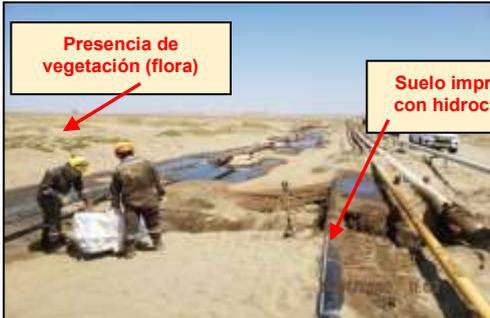
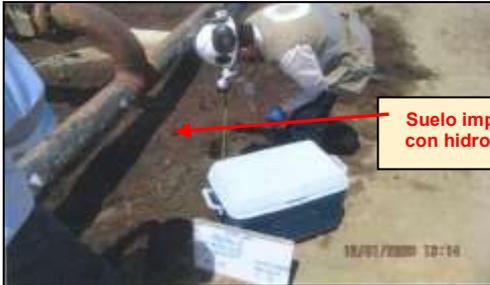
Documentos	Medios Probatorios	Análisis de la SFEM
Reporte Preliminar de Emergencia Ambiental (RPEA)	<p>Características del área afectada y los componentes posiblemente afectados (aire, agua, suelo): Se tiene afectado un terreno que posee suelo firme arenoso, sin vegetación en un radio de 200 metros a la entrada, al permeación de campos de agua superficial.</p>	En el RPEA, el administrado reporta que el componente afectado es el suelo.
Reporte Final de Emergencia Ambiental (RFEA)	<p>3. CONSECUENCIAS DEL EVENTO 3.1. IMPACTOS Y DAÑOS AMBIENTALES: Se afectó un total de 310 m² de suelo arenoso, con todos dañados y sin regeneración, el 60% de la zona. Tampoco se afectó campo de agua ni entorno acuático.</p>

<p>En el RFEA, el administrado reporta la afectación de 310 m² de suelo.</p> <p>Además, de los registros fotográficos del evento en el RFEA, se evidencia suelo impregnado con hidrocarburos y la presencia de vegetación (flora), alrededor del tramo 79 de la línea de 10 pulgadas de diámetro que va desde la Batería 203 hacia la Estación 202 del Lote III, donde ocurrió la emergencia ambiental.</p>

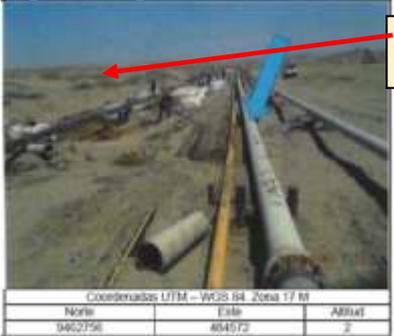
<p>Informe de Supervisión</p>	<p>Tabla N° 1 Resultados de Laboratorio - Calidad de Suelo</p> <table border="1"> <thead> <tr> <th colspan="2">Puntos de muestreo</th> <th>74.50,1^{AB}</th> <th>74.50,2</th> <th>74.50,3</th> <th>74.50,4</th> <th>ECA Suelo⁽¹⁾</th> </tr> <tr> <th rowspan="2">Parámetros</th> <th rowspan="2">Unidad⁽²⁾</th> <th colspan="2">Suelo no impregnado</th> <th colspan="2">Suelo impregnado con fluido de producción</th> <th rowspan="2"></th> </tr> </thead> <tbody> <tr> <td>Fracción de Hidrocarburos F1 (C₆-C₁₀)</td> <td>mg/Kg</td> <td><0,3</td> <td><0,3</td> <td>143</td> <td>12</td> <td>200</td> </tr> <tr> <td>Fracción de Hidrocarburos F2 (C₁₀-C₁₄)</td> <td>mg/Kg</td> <td><5,00</td> <td>226</td> <td>7870</td> <td>20221</td> <td>1200</td> </tr> <tr> <td>Exceso</td> <td>%</td> <td>-</td> <td>-</td> <td>555,83%</td> <td>1585,00%</td> <td></td> </tr> <tr> <td>Fracción de Hidrocarburos F3 (C₁₄-C₂₈)</td> <td>mg/Kg</td> <td><5,00</td> <td>224</td> <td>2234</td> <td>12475</td> <td>3000</td> </tr> </tbody> </table> <table border="1"> <thead> <tr> <th colspan="2">Puntos de muestreo</th> <th>74.50,1^{AB}</th> <th>74.50,2</th> <th>74.50,3</th> <th>74.50,4</th> <th>ECA Suelo⁽¹⁾</th> </tr> <tr> <th rowspan="2">Parámetros</th> <th rowspan="2">Unidad⁽²⁾</th> <th colspan="2">Suelo no impregnado</th> <th colspan="2">Suelo impregnado con fluido de producción</th> <th rowspan="2"></th> </tr> </thead> <tbody> <tr> <td>Exceso</td> <td>%</td> <td>-</td> <td>-</td> <td>-</td> <td>315,83%</td> <td></td> </tr> <tr> <td>Arsénico Total (As)</td> <td>mg/Kg</td> <td>0,98</td> <td>5,75</td> <td>4,36</td> <td>3,97</td> <td>50</td> </tr> <tr> <td>Bario Total (Ba)</td> <td>mg/Kg</td> <td>68,22</td> <td>160,5</td> <td>83,80</td> <td>44,04</td> <td>750</td> </tr> <tr> <td>Cadmio Total (Cd)</td> <td>mg/Kg</td> <td>0,56833</td> <td>0,27661</td> <td>0,31501</td> <td>0,12943</td> <td>1,4</td> </tr> <tr> <td>Plomo Total (Pb)</td> <td>mg/Kg</td> <td>10,3</td> <td>15,0</td> <td>5,868</td> <td>5,101</td> <td>70</td> </tr> <tr> <td>Mercurio Total (Hg)</td> <td>mg/Kg</td> <td>0,024</td> <td>< 0,010</td> <td>0,067</td> <td>0,295</td> <td>6,6</td> </tr> </tbody> </table> <p>Fuente: Informe de Ensayo N° SAA-2000019⁽³⁾ (1) D.S. N° 002-2013-MINAM, Estándares de Calidad Ambiental para Suelo, Suelo Agrícola. (2) Según el ECA Suelo 2015, uso agrícola. (3) Los resultados de suelo se expresan en base seca.</p> <p>(...) Fotografía N° 1: Registro fotográfico con fecha 12 de enero de 2020:</p>

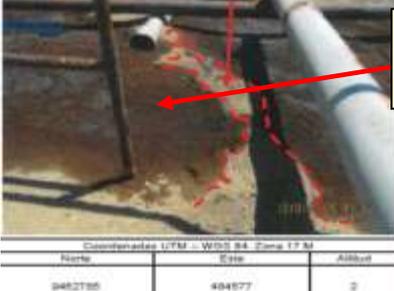
<p>(...) Fotografía N° 2: Registro fotográfico con fecha 12 de enero de 2020:</p>

<p>(...)</p>	Puntos de muestreo		74.50,1 ^{AB}	74.50,2	74.50,3	74.50,4	ECA Suelo ⁽¹⁾	Parámetros	Unidad ⁽²⁾	Suelo no impregnado		Suelo impregnado con fluido de producción			Fracción de Hidrocarburos F1 (C ₆ -C ₁₀)	mg/Kg	<0,3	<0,3	143	12	200	Fracción de Hidrocarburos F2 (C ₁₀ -C ₁₄)	mg/Kg	<5,00	226	7870	20221	1200	Exceso	%	-	-	555,83%	1585,00%		Fracción de Hidrocarburos F3 (C ₁₄ -C ₂₈)	mg/Kg	<5,00	224	2234	12475	3000	Puntos de muestreo		74.50,1 ^{AB}	74.50,2	74.50,3	74.50,4	ECA Suelo ⁽¹⁾	Parámetros	Unidad ⁽²⁾	Suelo no impregnado		Suelo impregnado con fluido de producción			Exceso	%	-	-	-	315,83%		Arsénico Total (As)	mg/Kg	0,98	5,75	4,36	3,97	50	Bario Total (Ba)	mg/Kg	68,22	160,5	83,80	44,04	750	Cadmio Total (Cd)	mg/Kg	0,56833	0,27661	0,31501	0,12943	1,4	Plomo Total (Pb)	mg/Kg	10,3	15,0	5,868	5,101	70	Mercurio Total (Hg)	mg/Kg	0,024	< 0,010	0,067	0,295	6,6	<p>Del Tabla N° 1 del Informe de Supervisión se observa los resultados de monitoreo de suelo realizado por la DSEM, del cual, se advierte la presencia de hidrocarburos en el suelo, así como la excedencia de los Estándares de Calidad Ambiental (ECA) para suelo de uso agrícola, aprobados mediante Decreto Supremo N° 002-2013-MINAM, respecto a los parámetros de Fracción de Hidrocarburos F2 y Fracción de Hidrocarburos F3.</p> <p>Asimismo, de las fotografías N° 2, 3, 5, 6 y 7 del Informe de Supervisión, se evidencia suelo impregnado con hidrocarburos, alrededor del tramo 79 de la línea de 10 pulgadas de diámetro que va desde la Batería 203 hacia la Estación 202 del Lote III, donde ocurrió la emergencia ambiental.</p> <p>Así también, de las fotografías N° 1 y 3 del Informe de Supervisión, se evidencia presencia de vegetación (flora), alrededor del tramo 79 de la línea de 10 pulgadas de diámetro que va desde la Batería 203 hacia la Estación 202 del Lote III, donde ocurrió la emergencia ambiental.</p>

75. Conforme al análisis realizado por la DSEM en el Acta de Supervisión, el Informe de Supervisión, en específico en la Fotografía N° 2 y los considerandos 71 y 72, y de la revisión de la información contenida en los Reportes Preliminar y Final de Emergencias Ambientales, el Anexo 2 de la Carta GMP 190/2020⁷⁶, y el Anexo 1 de la Carta GMP 346/2020⁷⁷, respecto de las acciones ejecutadas por el administrado de su Plan de Contingencias, se evidenció que el administrado **no logró la contención efectiva del líquido derramado**, toda vez que no realizó la contención del fluido de producción derramado a través de los equipos establecidos en el Plan de Contingencias, de acuerdo al siguiente detalle:

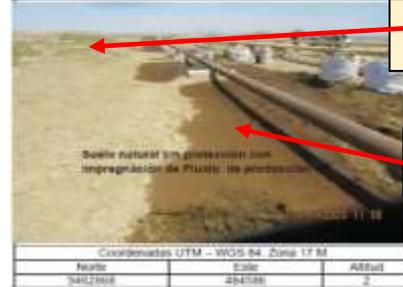
Fotografía N° 3:
Registro fotográfico con fecha 12 de enero de 2020:

Presencia de vegetación (flora)

Suelo impregnado con hidrocarburos

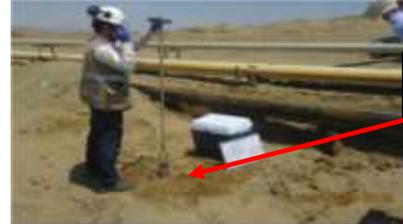
Fotografía N° 5:
Muestreo realizado en la acción de supervisión del punto 74,SU,2:
Registro fotográfico con fecha 12 de enero de 2020:

Suelo impregnado con hidrocarburos

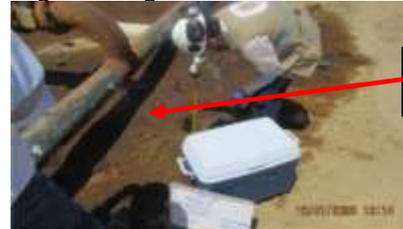
Fotografía N° 6:
Muestreo realizado en la acción de supervisión del punto 74,SU,3:
Registro fotográfico con fecha 12 de enero de 2020:

Suelo impregnado con hidrocarburos

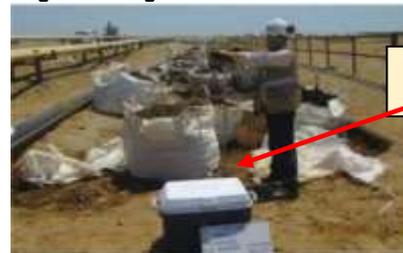
Fotografía N° 7:
Muestreo realizado en la acción de supervisión del punto 74,SU,4:
Registro fotográfico con fecha 12 de enero de 2020:

Suelo impregnado con hidrocarburos

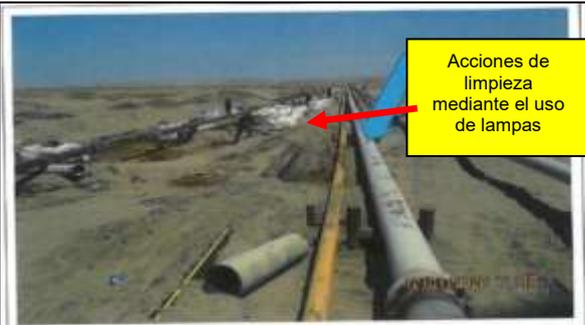
Documento	Descripción	Análisis
	Limpeza	
Acta de Supervisión suscrita el 13 de enero de 2020	<p>Acciones de limpieza, registro fotográfico con fecha 12 de enero de 2020</p>

<p>Vista del ducto de 10" que ha sido reemplazado en las coordenadas E: 484572 N: 9462756 del Lote III, cabe mencionar que la unión del tramo reemplazado es por medio de bridas al inicio y final.</p>	De la revisión de la información recabada por la DSEM y remitida por el administrado, se advierte que en atención a la emergencia ambiental ocurrida el día 11 de enero de 2020, <u>el administrado realizó actividades de limpieza</u> del componente suelo, los días 11 y 12 de enero de 2020, conforme se evidencia de los registros fotográficos que muestran el uso de lampas y sacos; asimismo, mediante registro fotográfico con fecha 17 de enero, se muestra que el área afectada posterior a las acciones de limpieza, no muestra la presencia de residuos.

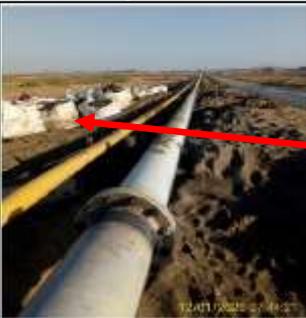
<p>Acumulación de residuos mediante el uso de sacos, registro fotográfico con fecha 12 de enero de 2020:</p>

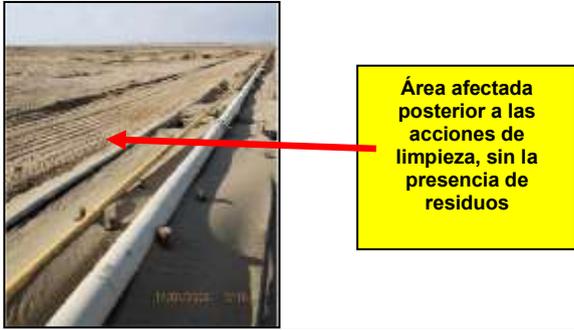
<p>Área afectada posterior a las acciones de limpieza, registro fotográfico con fecha 17 de enero de 2020:</p>

<p>residuos peligrosos fueron realizados el 11, 13 y 14 de enero de 2020.</p> <p>Por lo tanto, quedó acreditado que el administrado realizó la limpieza del suelo impactado por la fuga de fluido de producción del 11 de enero de 2020. Así como, que realizó la disposición final de los residuos sólidos peligrosos generados por dichas actividades de limpieza.</p>
Disposición final de Residuos Sólidos		
<p>Anexo 4 de la Carta GMP 346/2020 con registro 2020-E01-028738 del 3 de abril de 2020.</p>	<p>El administrado presentó ocho (8) Manifiestos del Manejo de Residuos Sólidos Peligrosos con un volumen total de 148 m3 y peso total de 176.640 TM -correspondiente a los residuos sólidos peligrosos que fueron generados en la emergencia ambiental ocurrida el 11 de enero de 2020-, donde se señala que, se realizó la disposición final en el relleno de seguridad de ARPE E.I.R.L., ubicado en la carretera camino al poblado Miramar del distrito la Brea, provincia de Talara y departamento de Piura; conforme se aprecia continuación:</p> <p>Manifiesto N° 003980 con un volumen de 4 m3 y un peso de 4.81 TM, la disposición final fue realizada el 11 de enero de 2020:</p>
