## RESOLUCIÓN DIRECTORAL N° 0256-2024-OEFA/DFAI

**EXPEDIENTE** : 0705-2022-OEFA-DFAI-PAS  
**ADMINISTRADO** : MUNICIPALIDAD DISTRITAL DE PICHARI<sup>1</sup>  
**UNIDAD FISCALIZABLE** : BOTADERO CONTROLADO EN EL SECTOR SAN MARTÍN DE OTARI  
**UBICACIÓN** : DISTRITO DE PICHARI, PROVINCIA DE LA CONVENCION Y DEPARTAMENTO DE CUSCO  
**SECTOR** : RESIDUOS SÓLIDOS  
**MATERIA** : RESPONSABILIDAD ADMINISTRATIVA SIN MEDIDA CORRECTIVA  
MULTA

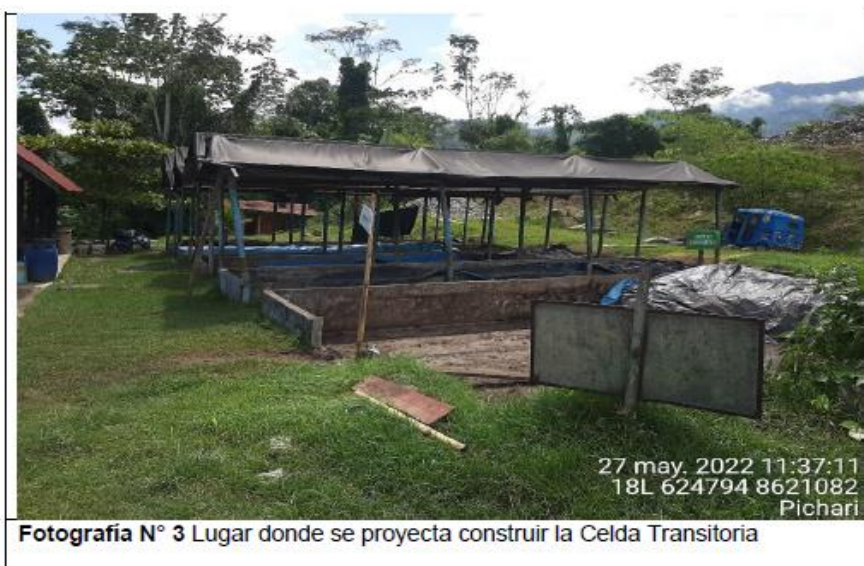
Fotografía N° 3 Lugar donde se proyecta construir la Celda Transitoria

*Durante la supervisión no se evidenció actividades relacionadas a la implementación de una celda transitoria, en el lugar previsto para la construcción de dicha celda, se encuentra el área de compostaje el cual consta de una serie de 5 pozas de compostaje de 10 x 2 m, y una infraestructura donde se realiza el aireamiento, asimismo cuenta con una serie de 5 pozas dobles de lombricultura, las cuales se encuentran operativas, ubica en las Coordenadas UTM WGS 84 Zona 18 L 8621065N, 624785 E.*

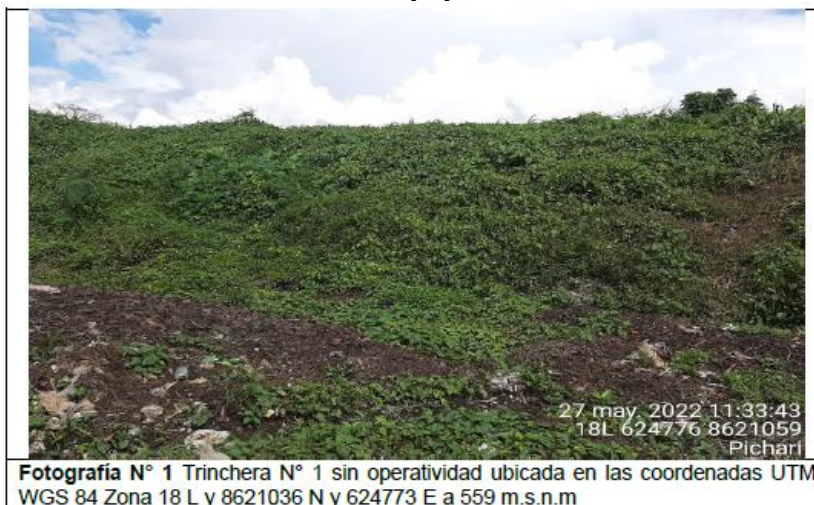
39. Los hechos citados precedentemente, se encuentran evidenciados en el Acta de Supervisión y en los registros fotográficos recabado durante la supervisión.

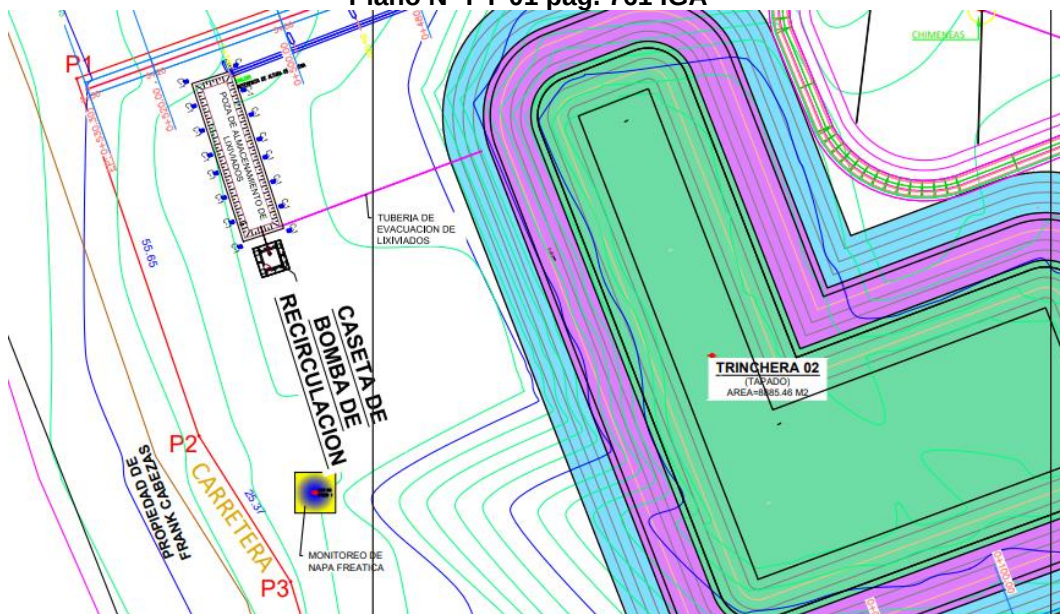
**Plano N° PT-01 pag. 761 IGA**

- *La caseta para el rebombeo debe ser construido en una zona baja a las trincheras con una medida de 2 x2 m, con material de ladrillo y concreto, cuyo interior guardara la motobomba.*
- *Del mismo modo será necesario la construcción de 02 pozos de monitoreo situadas en puntos distintos, cuyo diámetro será de 1.5 m y una profundidad longitudinal de 3 m y el mismo que deberá de estar cubierto con una tapa de concreto. Del mismo modo será necesario la construcción de una escalera del mismo tamaño (3 m) con la finalidad de realizar los monitoreos cuando éstos sean requeridos.*

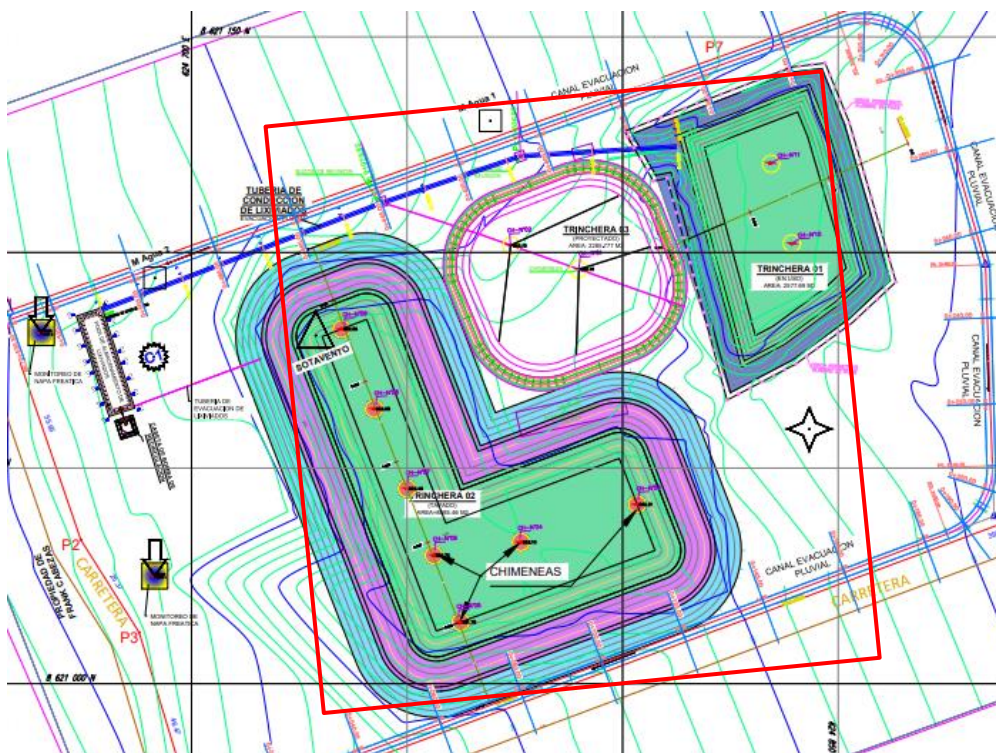
Según el plano PG-01 (pág. 762) del IGA de la Municipalidad distrital de Pichari, la cantidad de chimeneas a implementar asciende a 10, las cuales no fueron implementadas.
