RESOLUCIÓN DIRECTORAL N° 00433-2024-OEFA/DFAI

EXPEDIENTE : 01603-2020-OEFA/DFAI/PAS
ADMINISTRADO : UNNA ENERGÍA S.A.¹ (ANTES, GRAÑA Y MONTERO PETROLERA S.A.)
UNIDAD FISCALIZABLE : LOTE V
UBICACIÓN : DISTRITO DE LOS ÓRGANOS-MANCORA, PROVINCIA DE TALARA Y DEPARTAMENTO DE PIURA
SECTOR : HIDROCARBUROS LÍQUIDOS
: MEDIDAS DE PREVENCIÓN
MATERIA : DESCONTAMINACIÓN
: MANEJO Y ALMACENAMIENTO DE HIDROCARBUROS
: ARCHIVO

II.1. **Hecho imputado N° 1: El administrado no adoptó medidas de prevención, a fin de evitar el derrame de hidrocarburos y emisiones gaseosas, lo cual originó un impacto negativo en cinco (5) áreas ascendentes a un total de 2273 m² del Lote V**

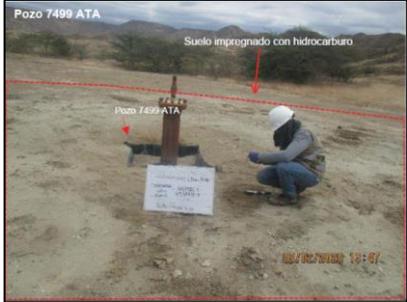
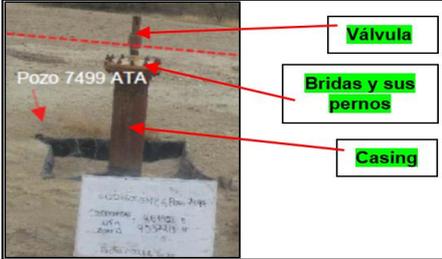
<p align="center">Ampliación de la Fotografía N° 3 del Informe de Supervisión</p>

Documento	Contenido	Análisis de la DFAI											
Registro Fotográfico del Informe de Supervisión	<p>Se observó suelo impregnado con hidrocarburo, ubicado a 1 metro del pozo 7499, con un área aproximada de 80 m². (...)</p> <p align="center">Fotografía N° 3 del Informe de Supervisión</p>

<p>“(...) El área de suelo impregnado con hidrocarburos se encuentra localizado a un metro del Pozo 7499 ATA, con un área aproximada de 80 m². (...)” Fecha: 05/02/2020 Coordenada UTM WGS84: 487951E, 9537213N</p>	<p>Supervisión, la DSEM se remitió a: i) la detección organoléptica de suelo impregnados por hidrocarburos; y, ii) exceso de los parámetros Fracción de hidrocarburos F2 y Bario, conforme al Acta de Supervisión, Registros fotográficos e Informe de Supervisión; no obstante, estos documentos sólo dan cuenta de los impactos ambientales negativos al componente suelo, mas no contiene información que permita identificar el evento que originó dicho impacto, ni la causa de dicho evento. Asimismo, cabe precisar que, si bien la DSEM atribuye el hecho detectado al Pozo 7499 ATA, el mencionado medio probatorio no evidencia las condiciones en las que se encontraba el referido Pozo, ni sus componentes, por donde habría ocurrido la fuga de hidrocarburos hacia el componente suelo.</p> <p>Cabe agregar que, la DSEM no identifica la causa específica del evento que habría originado el impacto negativo al componente suelo. Con relación a ello, de la fotografía N° 3 del Informe de Supervisión, se aprecia algunos componentes del Pozo 7499 ATA, tales como: i) casing; ii) bridas y sus pernos; y iii) válvula; ello a fin de identificar alguna falla específica en el mismo, a partir de la cual se pueda atribuir el origen y causa del exceso de la Fracción de hidrocarburos F2 y Bario en el suelo.</p>											
	<p>Informe de Supervisión</p> <p>“(...) Pozo 7499 ATA Se observó suelo impregnado con hidrocarburo, ubicado a un (1) metro del pozo 7499 ATA, con un área aproximada de 80 m². (...)”</p> <p align="center">Fotografía N° 3 (AIH N° 03) Pozo 7499 ATA – Yacimiento Órganos Norte</p> <ul style="list-style-type: none"> ➤ Se detectó organolépticamente la presencia de suelo impregnado con hidrocarburos. ➤ El área de suelo impregnado con hidrocarburos se encuentra localizada a un metro del Pozo 7499 ATA, con un área aproximada de 80 m². ➤ El suelo impregnado con hidrocarburos corresponde a una fuga de hidrocarburos proveniente de las actividades que fueron desarrolladas en el pozo 7499 ATA. ➤ El OEFA realizó el muestreo de suelo en un punto; el cual corresponde a suelo de uso industrial. <p>“(...) Cuadro N° 5: Puntos de suelos monitoreados por el OEFA</p>

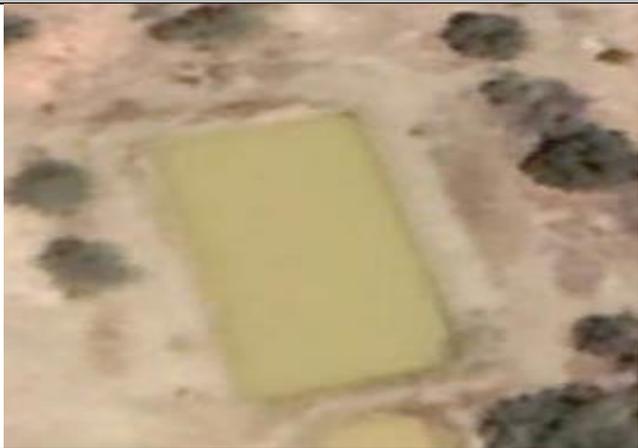
N°	Componente	Descripción	Coordenadas UTM (WGS 84)	
			Norte	Este
1	Poza de evaporación N° 1 de la Batería 320

Cuadro N° 12: Pruebas fotográficas de las Pozas de evaporación observadas – Lote V

generó un daño potencial al medio ambiente, toda vez que, el manejo del agua de producción debe ser el adecuado, logrando almacenar en recipientes cerrados para luego realizar su reinyección.
