## RESOLUCIÓN DIRECTORAL N.º 00503-2024-OEFA/DFAI

**EXPEDIENTE N.º** : 0475-2023-OEFA/DFAI/PAS  
**ADMINISTRADO** : FRESNILLO PERÚ S.A.C.<sup>1</sup>  
**UNIDAD FISCALIZABLE** : CAUTIVAS  
**UBICACIÓN** : DISTRITO DE CARABAMBA, PROVINCIA DE  
JULCÁN Y DEPARTAMENTO DE LA LIBERTAD  
**SECTOR** : MINERÍA  
**MATERIAS** : RESPONSABILIDAD ADMINISTRATIVA  
RECONOCIMIENTO DE RESPONSABILIDAD  
MULTA

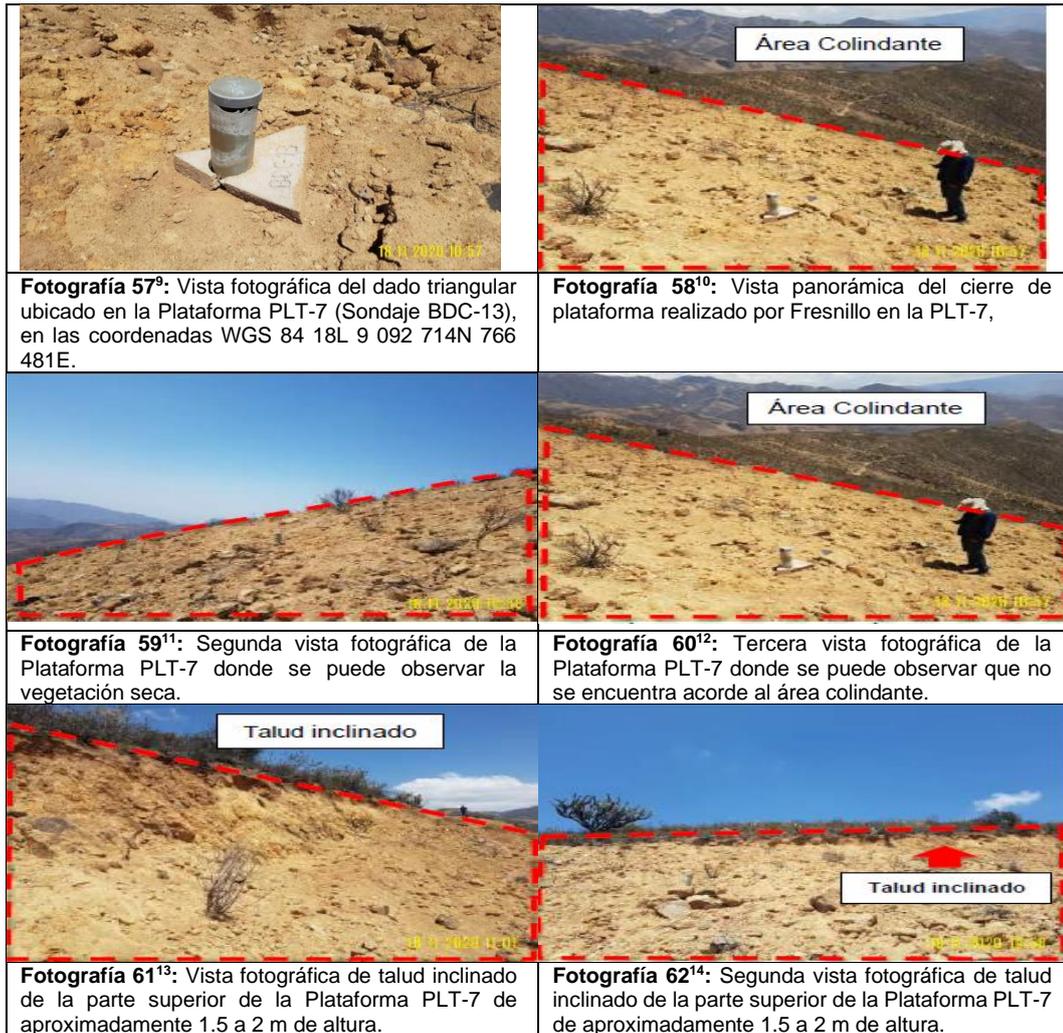
22. De acuerdo con lo señalado, la DSEM pudo observar que la citada plataforma habría sido rellenada, pero con la presencia de un talud inclinado en la parte superior no acorde a la topografía circundante; asimismo, se observó vegetación seca en el área supervisada, y también la presencia de un dado triangular indicando el código del sondaje (BDC-13); tal y como muestra las fotografías siguientes:

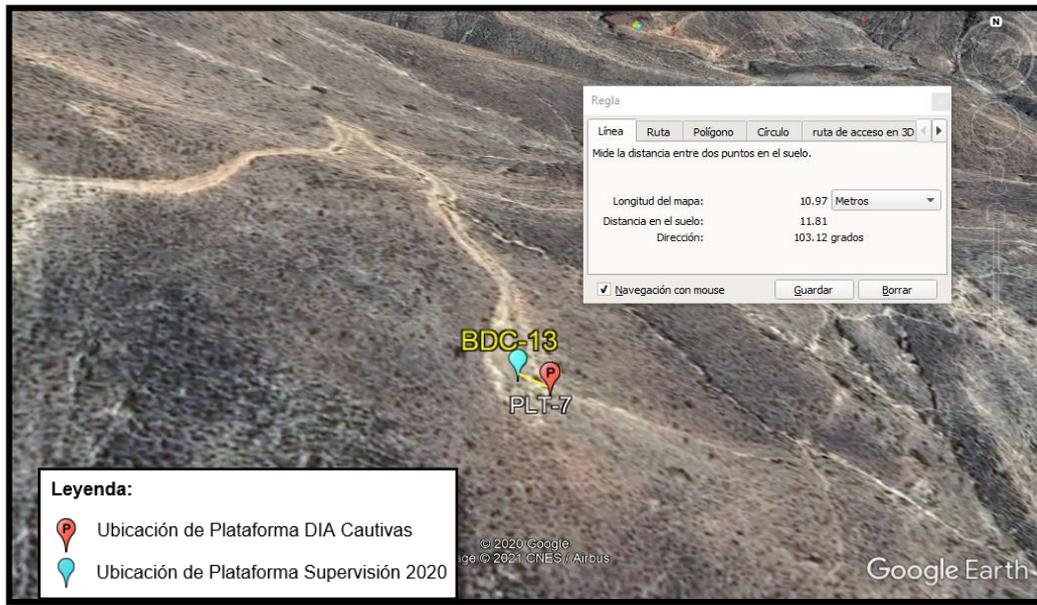
Imagen N° 1 – Ubicación de Plataforma PLT-7 / Sondaje BDC-13 (Según DIA Cautivas y en Supervisión 2020)

- 24. De la revisión de la imagen precedente, se advierte que la localización del sondaje BDC-13 se encuentra a 10.97 metros de distancia de donde se ubica la plataforma PLT-7 descrita en su instrumento de gestión ambiental<sup>15</sup>:

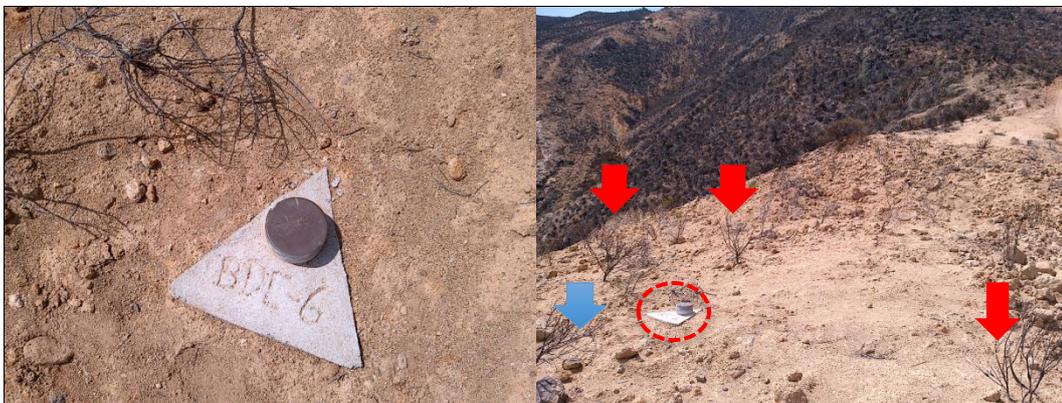
**Fotografía 57<sup>19</sup>:** Vista fotográfica del dado triangular ubicado en la Plataforma PLT-3, en las coordenadas WGS 84 18L 9 092 346N 764 973E.

**Fotografía 58<sup>20</sup>:** Vista de la plataforma PLT-3 donde se observa el dado triangular, vegetación seca y la zona perfilada de acuerdo al entorno.

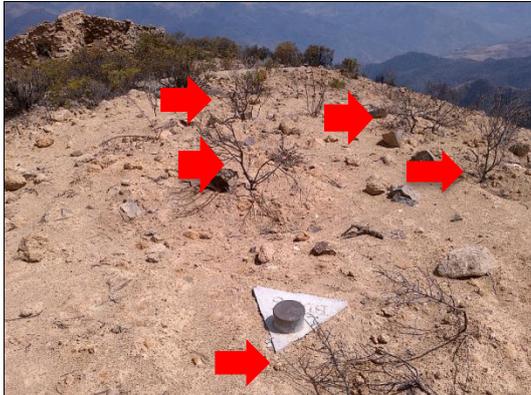
**Fotografía 59<sup>21</sup>:** Vista fotográfica de la zona de la plataforma PLT-3 en donde se puede observar el dado triangular como también la vegetación seca.

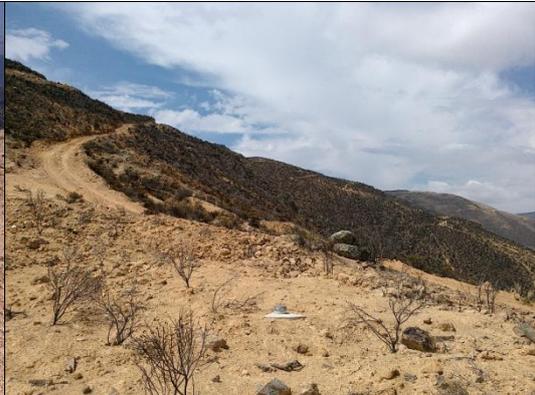
**Fotografía 60<sup>22</sup>:** Vista de la plataforma PLT-3 donde se puede observar la vegetación seca, y la zona perfilada de acuerdo al entorno.

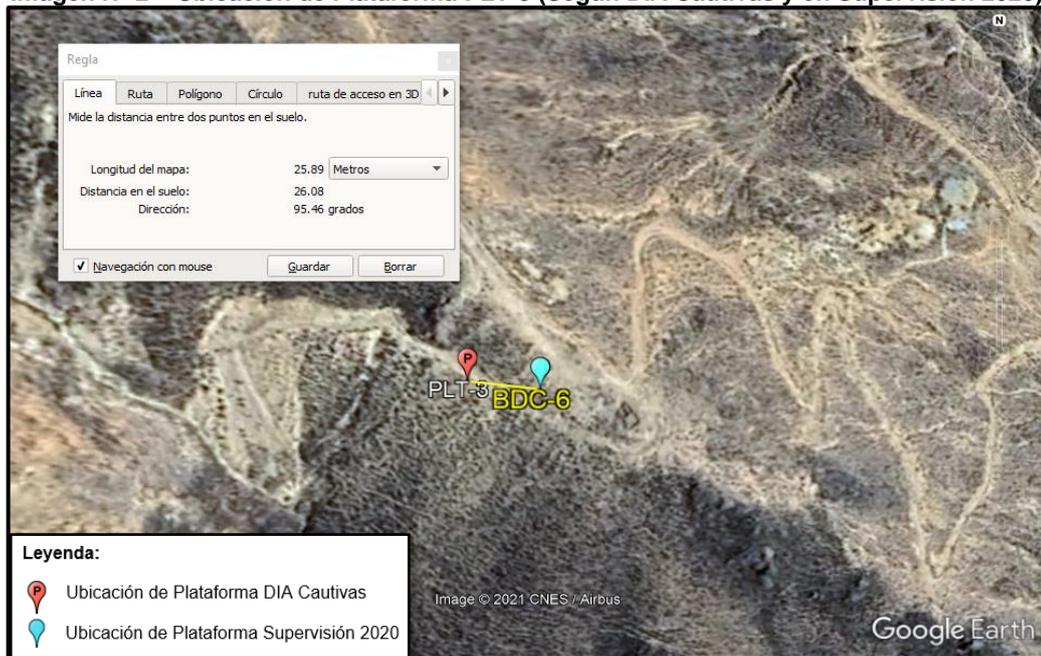
**Imagen N° 2 – Ubicación de Plataforma PLT-3 (Según DIA Cautivas y en Supervisión 2020)**

36. De la imagen precedente, se observa la localización de la plataforma, la cual se encuentra aproximadamente a 25.89 metros de distancia del punto de referencia descrito en su instrumento de gestión ambiental<sup>23</sup>:

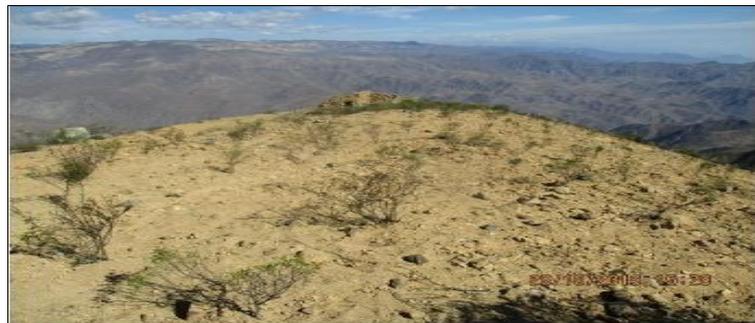
Descripción: Plataforma cerrada. Se perfiló el talud de corte y se revegetó. Se construyó el dado de concreto con codificación de sondaje.
Fotografía 7324: Fotografía adjunta en el INFORME DE ACTIVIDADES DE CIERRE FINAL Y DE MANTENIMIENTO DEL PROYECTO DE EXPLORACIÓN MINERA CAUTIVAS del componente PLT-3, se observa revegetación en la zona.

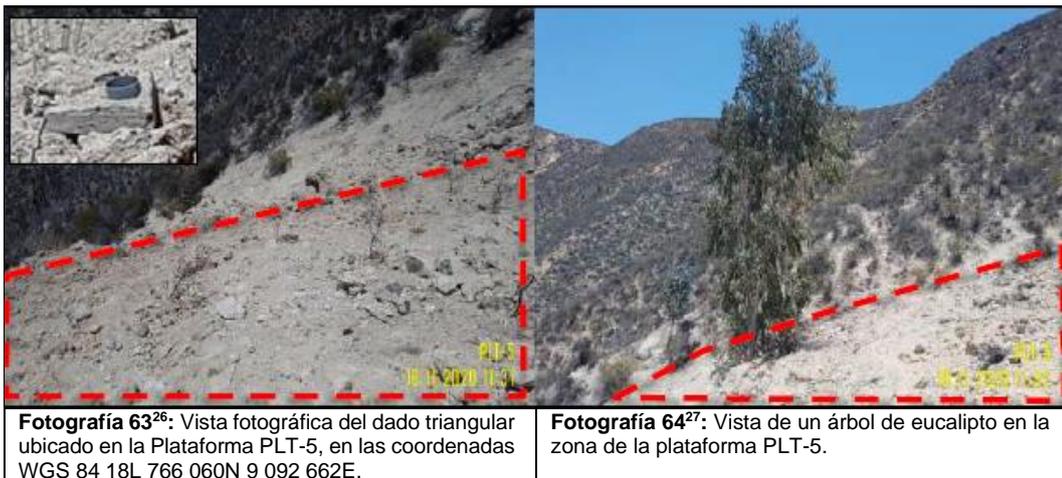
- 44. Así, durante la acción de supervisión, la DSEM pudo observar que la plataforma habría sido rellenada; sin embargo, se observó un talud en la parte superior no acorde a la topografía circundante; también advirtió vegetación seca en el área supervisada y la presencia de árboles de eucalipto. Por último, observó la presencia de un dado triangular, tal y como muestra las siguientes fotografías:

**Fotografía 63<sup>26</sup>**: Vista fotográfica del dado triangular ubicado en la Plataforma PLT-5, en las coordenadas WGS 84 18L 766 060N 9 092 662E.

**Fotografía 64<sup>27</sup>**: Vista de un árbol de eucalipto en la zona de la plataforma PLT-5.

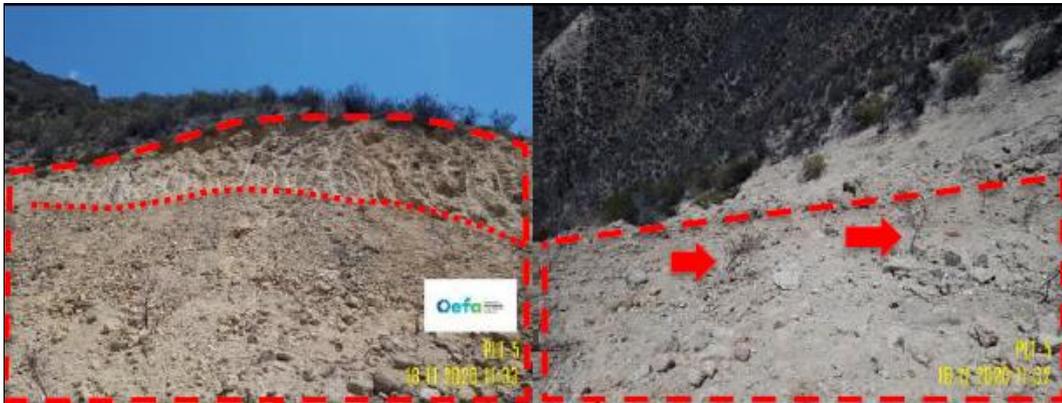
**Fotografía 65<sup>28</sup>:** Vista fotográfica del talud ubicado en la parte superior de la PLT-5, el cual sería de 2 a 2.5 metros de altura aproximadamente.

**Fotografía 66<sup>29</sup>:** Vista panorámica de la plataforma PLT-5 donde se puede observar que no está acorde al área colindante, y la vegetación seca.

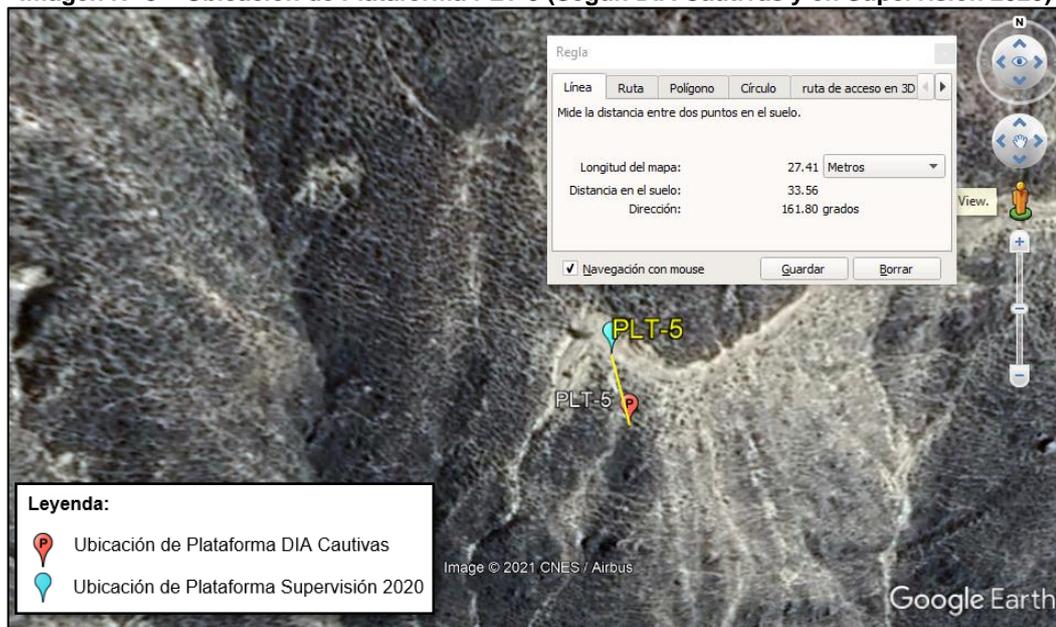
**Imagen N° 3 – Ubicación de Plataforma PLT-5 (Según DIA Cautivas y en Supervisión 2020)**

- 46. De la imagen precedente, se observa la localización de la plataforma, la cual se encuentra aproximadamente a 27,41 metros de distancia del punto de referencia descrito en su instrumento de gestión ambiental<sup>30</sup>:

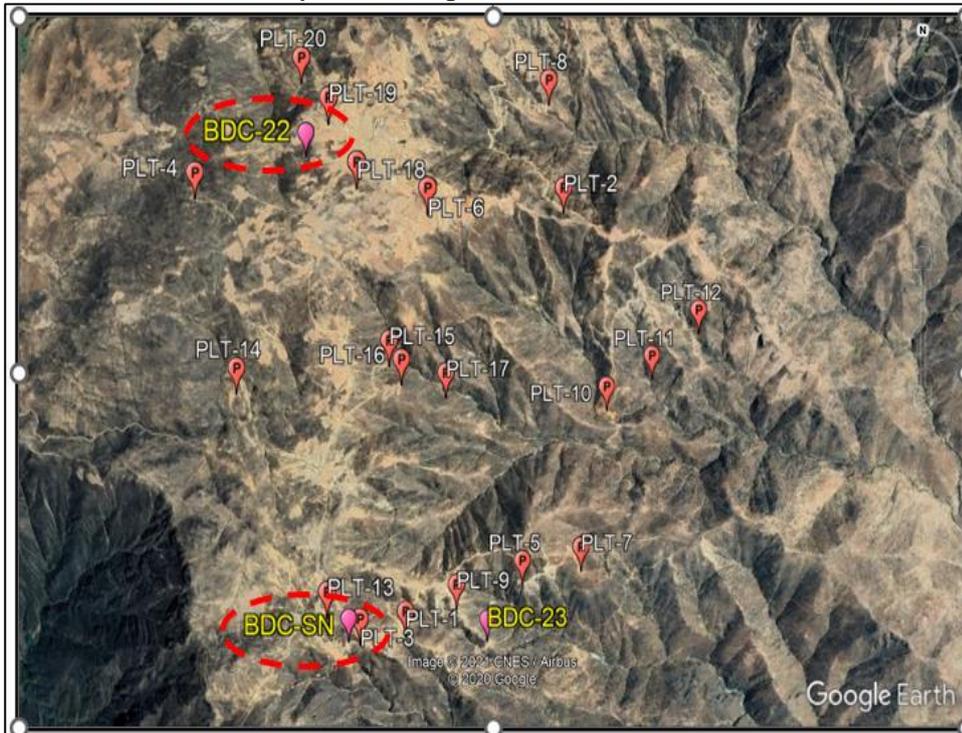
Ubicación de Sondajes sin Plataforma en Supervisión 2020 y Plataformas de Exploración Según DIA Cautivas

- 58. De acuerdo a la imagen anterior, ninguno de los dos (2) sondajes se encontraría dentro de alguna plataforma indicada en la DIA Cautivas, por lo que se procederá a realizar su análisis de manera separada.

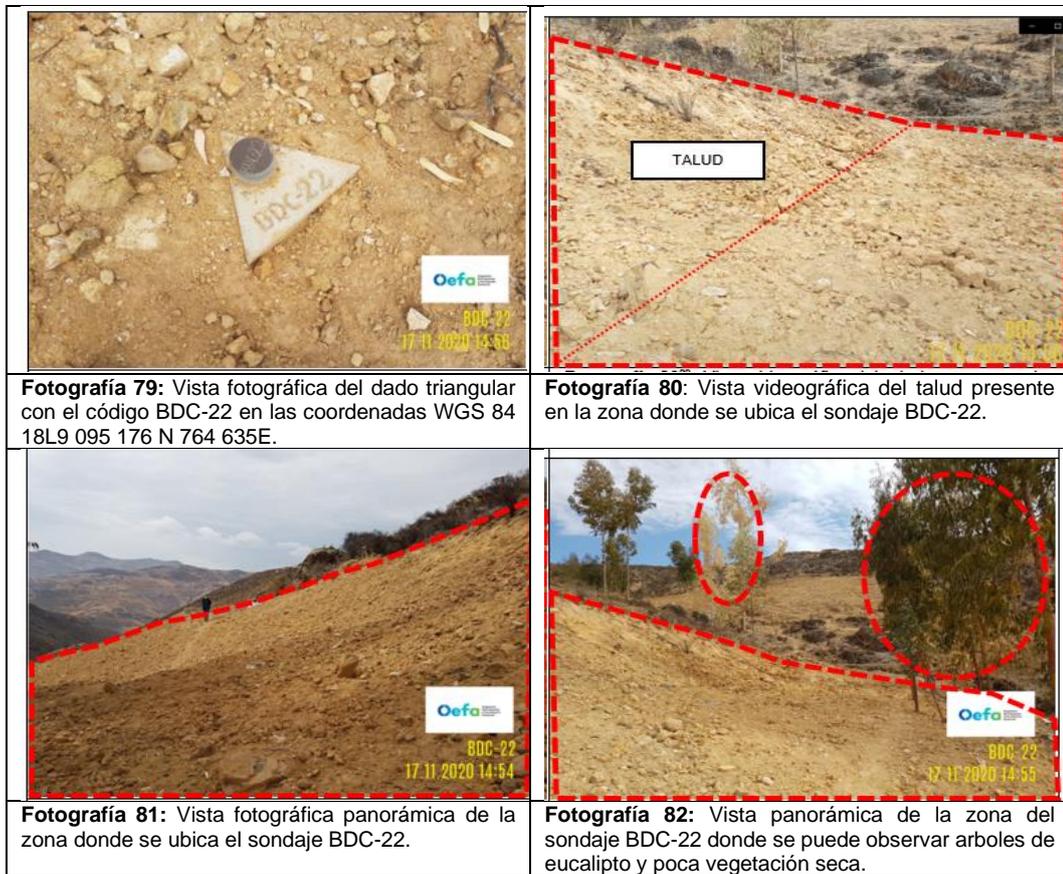
- 60. En dicha supervisión, se pudo observar que la zona habría sido rellenada, sin embargo, había un talud que no se encontraba perfilado de acuerdo a la topografía circundante, también se observó vegetación seca como también árboles de eucalipto, y finalmente contaba con un dado triangular indicando el código del sondaje (BDC-22); tal y como muestra las fotografías siguientes:

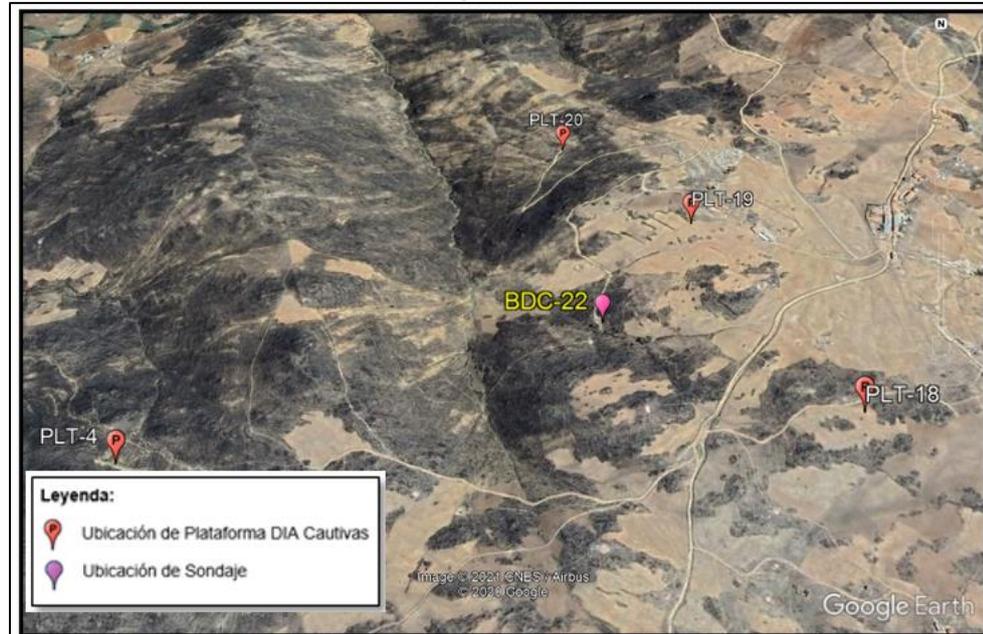
### Ubicación de Sondaje BDC-22 en Supervisión 2020 y Plataformas de Exploración según DIA Cautivas

62. Por tanto, se tiene que el administrado realizó la construcción y perforación de la plataforma donde se ubica el sondaje BDC-22, la cual no se encuentra contemplada en su instrumento de gestión ambiental.

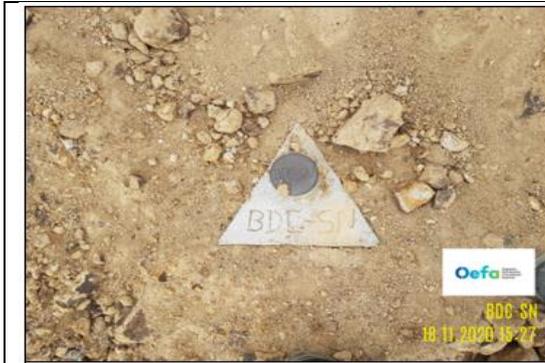
**Fotografía 73:** Vista fotográfica del dado triangular del sondaje BDC-SN, en las coordenadas WGS 84 18L 9 092 370N 764 872E.

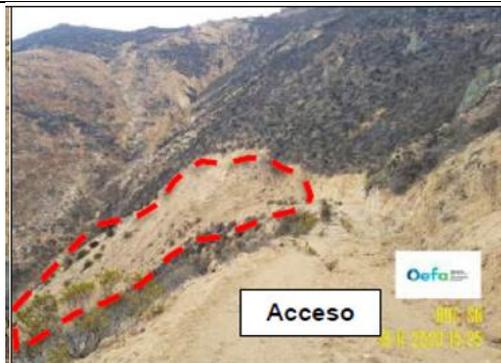
**Fotografía 74:** Vista de talud en la parte alta de la zona del sondaje BDC-SN

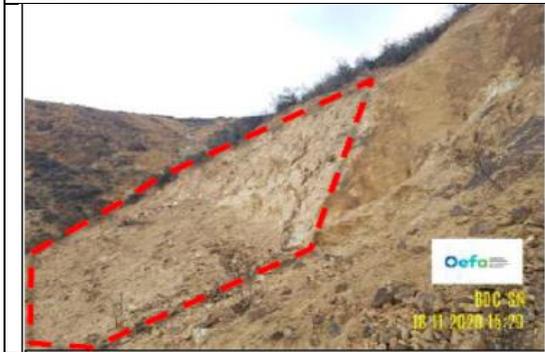
**Fotografía 75:** Segunda vista fotográfica de talud en la parte alta de la zona del sondaje BDC-SN

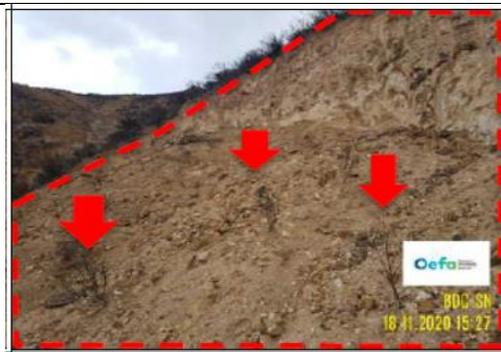
**Fotografía 76:** Vista fotográfica donde se puede observar la vegetación seca en la zona del sondaje BDC-SN

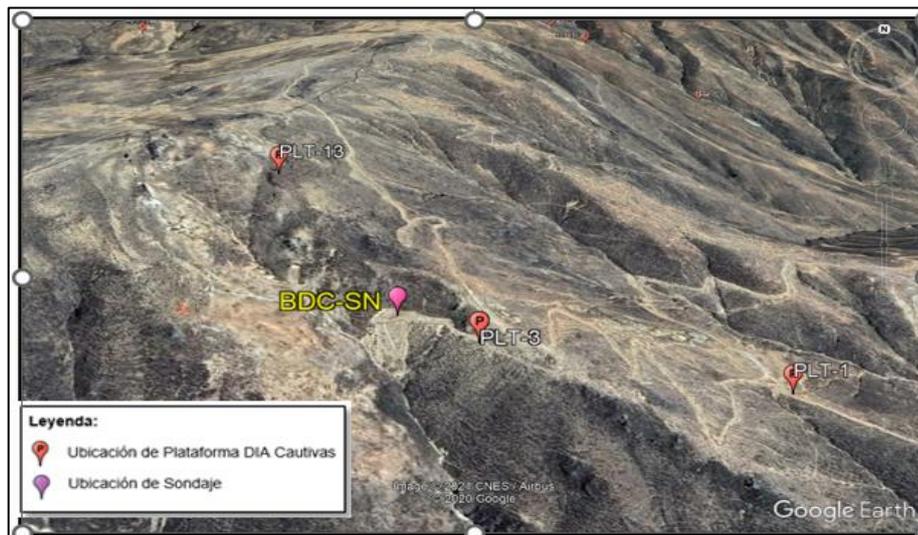
65. A continuación, se muestra un mapa de la ubicación del sondaje BDC-SN de la Supervisión Regular 2020 y las plataformas aprobadas en la DIA Cautivas:

66. De acuerdo a la citada imagen, se puede observar que la localización del sondaje BDC-SN no coincide con ninguna plataforma de exploración cercana descrita en su instrumento de gestión ambiental.

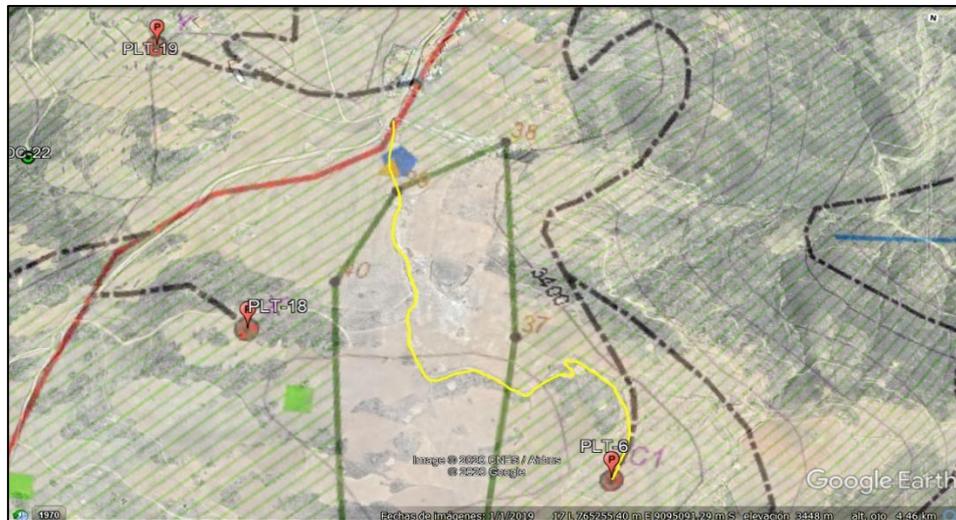
Los trazos de color negro son los accesos de la DIA Cautivas.

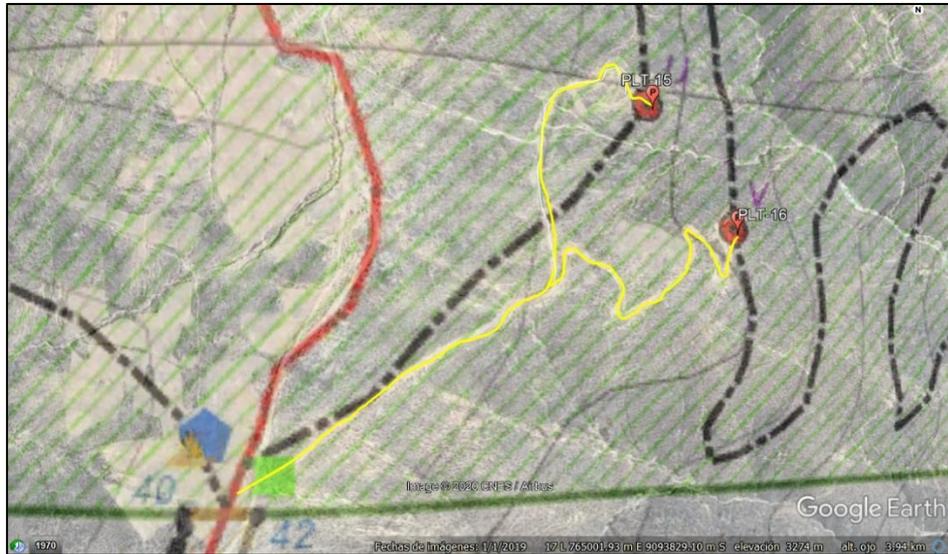
Los trazos de color negro son los accesos de la DIA Cautivas.  
Los trazos de color amarillo son los accesos verificados en la supervisión.  
Los trazos rojos es la vía existente según indica la DIA Cautivas.

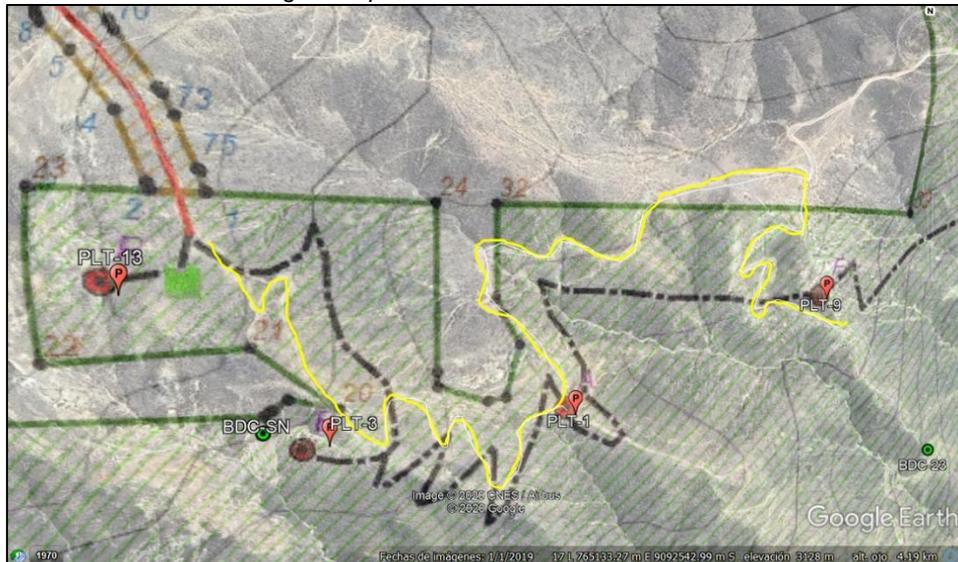
*El acceso a las plataformas PLT-13, PLT-3, PLT-1 y PLT-9 y la perforación BDN-SN es de aproximadamente 2.12 km de largo y 4 metros de ancho, (...); a continuación, se muestra el acceso en el siguiente plano:*

Los trazos de color negro son los accesos de la DIA Cautivas.  
Los trazos de color amarillo son los accesos verificados en la supervisión.  
Los trazos rojos es la vía existente según indica la DIA Cautivas.

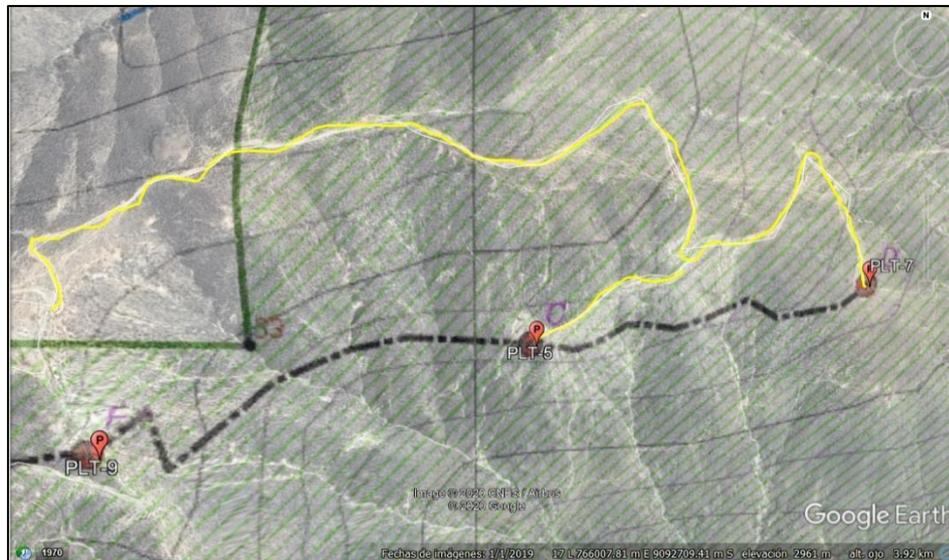
Los trazos de color negro son los accesos de la DIA Cautivas.

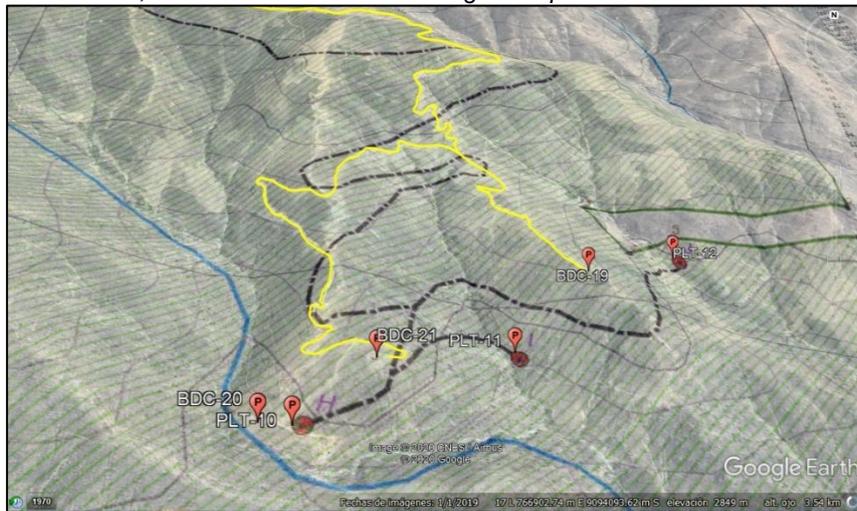
*El acceso a la Plataforma PLT-11, al área de perforación BDC-21, a la plataforma PLT-12, y al área de perforación BDC-19, se encontraba a una distancia de 240 metros del acceso contemplado en la DIA Cautivas. (...). Asimismo, no se observó vegetación; a continuación, se muestra el acceso en el siguiente plano:*

Los trazos de color negro son los accesos de la DIA Cautivas.  
Los trazos de color amarillo son los accesos verificados en la supervisión.  
Los trazos rojos es la vía existente según indica la DIA Cautivas.  
(...).”

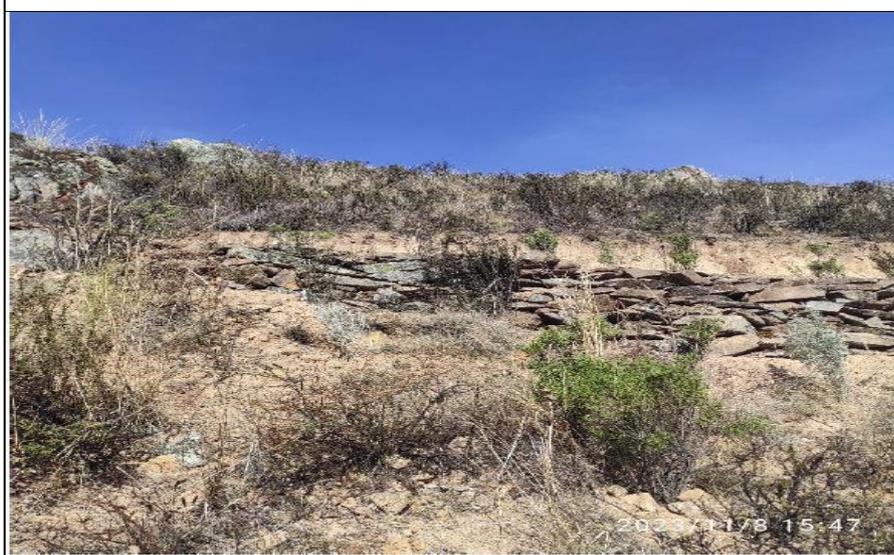
L. Vista de la construcción del muro de piedras para disminuir

Fuente: Anexo 1- Informe Post Cierre de Plataformas Proyecto Cautivas Registro N° 2023-E01-559516

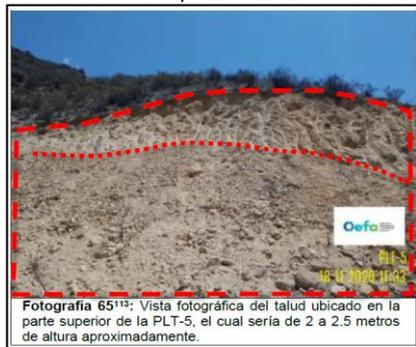
Fotografía 65<sup>113</sup>: Vista fotográfica del talud ubicado en la parte superior de la PLT-5, el cual sería de 2 a 2.5 metros de altura aproximadamente.
