Organismo de Evaluación y  
Fiscalización Ambiental - OEFA

## RESOLUCIÓN DIRECTORAL N° 00519-2024-OEFA/DFAI

**EXPEDIENTE N°** : 0484-2023-OEFA/DFAI/PAS  
**ADMINISTRADO** : SUMMA GOLD CORPORATION S.A.C.<sup>1</sup>  
**UNIDAD FISCALIZABLE** : EL TORO  
**UBICACIÓN** : DISTRITO DE HUAMACHUCO, PROVINCIA DE  
SÁNCHEZ CARRIÓN Y DEPARTAMENTO DE LA  
LIBERTAD  
**SECTOR** : MINERÍA  
**MATERIA** : RESPONSABILIDAD ADMINISTRATIVA  
ARCHIVO  
MULTA

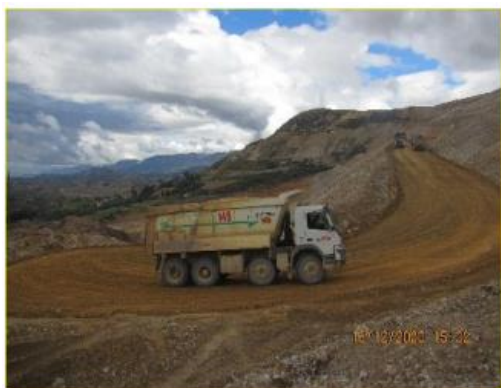
**Fotografía 26.** Vista de los camiones volquetes trasladando el material (desmonte y/o mineral), las tolvas no se encuentran cubiertas con mantas<sup>166</sup>.

83. De esta forma, se estaría incumpliendo los compromisos del instrumento de gestión ambiental aprobado, en el cual se establece que las tolvas de los transportes deben estar cubiertas, así no se produzca material particulado. A continuación, se muestra las fotografías N° 26 y N° 27:

95. En el presente caso, el compromiso ambiental dispone que el administrado tiene la obligación de cubrir con mantas la tolva del volquete que trasporta el desmonte para minimizar la dispersión de partículas a las vías de acceso. Dicha medida no tiene por objeto minimizar los impactos negativos que se generan sobre el ambiente, sino por el contrario, tiene por objeto prevenir la degradación ambiental, en consecuencia, contrariamente a lo señalado por el administrado, esta no califica como una medida de mitigación; por lo que, se desvirtúa lo alegado por el administrado en este extremo.

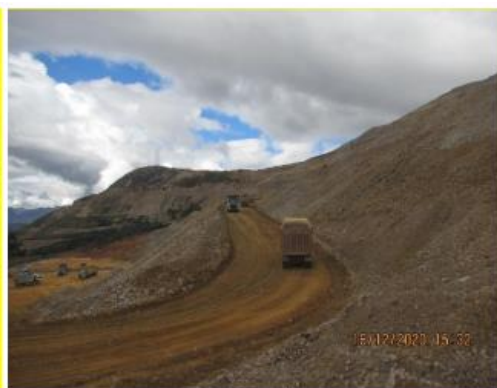
**Fotografía 27.** Otra vista de los camiones volquetes descargando el desmonte, las tolvas no se encuentran cubiertas con mantas<sup>167</sup>.

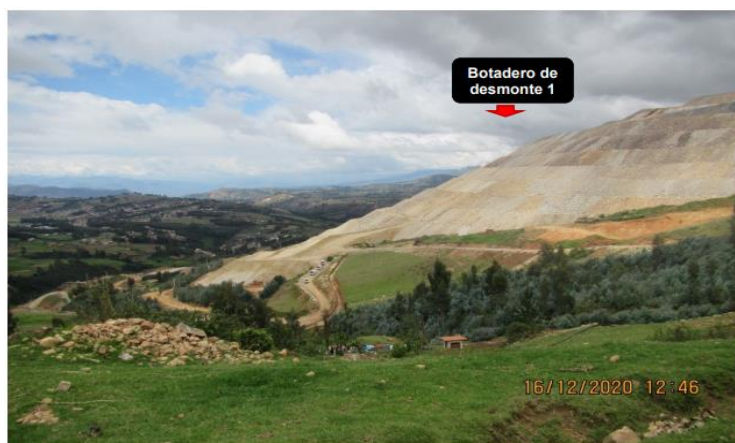
**Fotografía 30.** Vista de botadero de desmonte 1 que colinda con áreas de sembrío (papa), zonas de pastoreo de la población y viviendas del caserío El Toro<sup>171</sup>.

84. Es importante indicar que el Botadero de Desmonte 1 donde se habría dispuesto el desmonte, colinda con la quebrada S/N N° 1, áreas de sembrío de papa y zonas de pastoreo de los caseríos de El Toro, que se podrían ver afectadas por el transporte de desmonte que ocasionaría la generación de material particulado y polvos. Este material particulado puede contener metales, los cuales se dispersarían por acción del viento, afectando la calidad del aire, suelo, agua, flora y fauna de las zonas adyacentes; asimismo, existiría la posibilidad de que recaigan en los cuerpos superficiales o en el suelo y que, por acción de las lluvias, estos metales pueden llegar a las aguas subterráneas. A continuación, se muestra la fotografía N° 30:

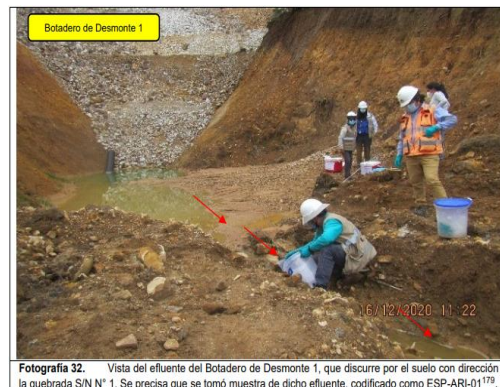
98. Durante la primera supervisión especial (diciembre 2020), se verificó que dicho efluente se acumulaba y discurría por el suelo con dirección hacia la quebrada S/N N° 1; asimismo, donde se tomaron las muestras tal como se muestra a continuación en la Fotografía N° 31 y N° 32, respectivamente:

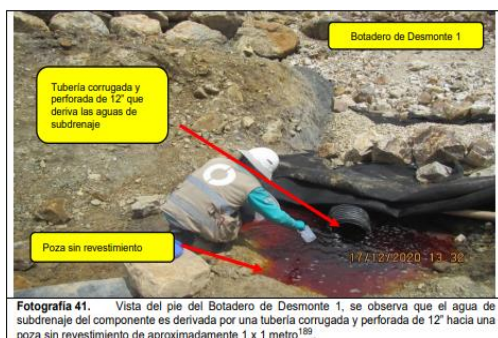
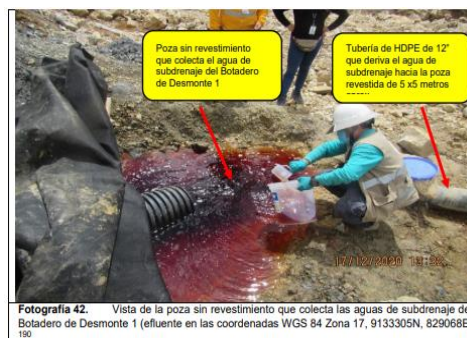
104. Durante la supervisión especial (diciembre 2020), se observó que el efluente del sistema de subdrenes proveniente del Botadero de desmonte 1, descargaba mediante una tubería corrugada y perforada de aproximadamente 12” hacia una poza de 1 x 1 m aproximadamente sin revestimiento y filtraba al suelo, siendo colectado por una tubería de HDPE de aproximadamente 12” hacia una poza revestida con geomembrana de aproximadamente 5 x 5 m, que estaba cubierta por una manta de geotextil, tal como se muestra a continuación en las fotografías N° 41, N° 42, N° 43 y N° 44:

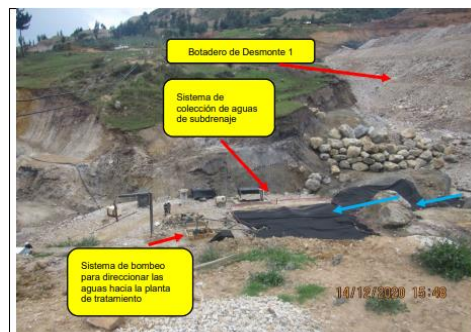
**Fotografía 44.** Vista del sistema de aguas de subdrenaje del Botadero de Desmonte 1, las aguas son captadas y enviadas a la planta de tratamiento de aguas ácidas para su tratamiento<sup>192</sup>.

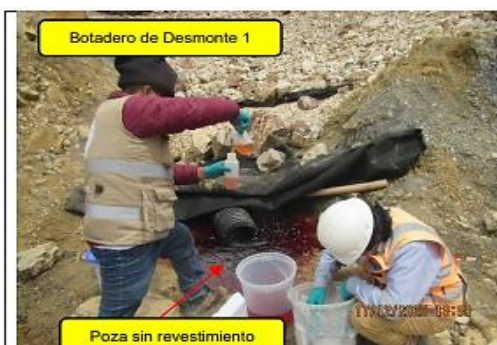
**Fotografía 45.** Vista de la toma de muestra del efluente del depósito del Botadero de Desmonte 1, que discurre sobre una poza sin revestimiento, codificado como ESP-ARI-02<sup>193</sup>.

105. Asimismo, durante la primera supervisión especial (diciembre 2020), se realizó toma de muestra del efluente codificado como ESP-ARI-02. La evidencia fotográfica que sustenta el monitoreo se presenta a continuación:

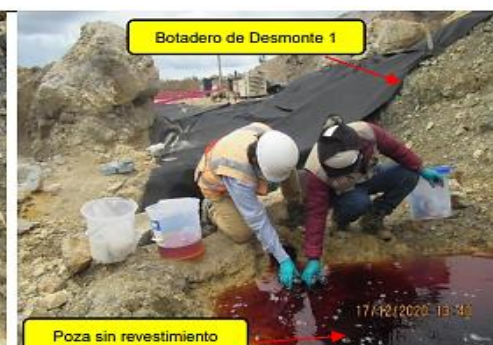
**Fotografía 46.** Vista de la toma de muestra del efluente del depósito del Botadero de Desmonte 1, que discurre sobre una poza sin revestimiento.

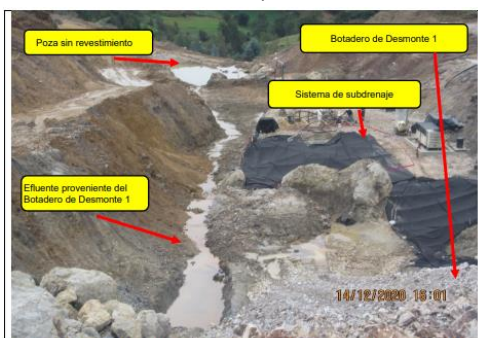
**Fotografía 51.** Vista del pie del Botadero de Desmonte 1, se observa que el efluente discurre por el canal habilitado en el suelo en una distancia aproximada de 120 metros hacia una poza sin revestimiento<sup>198</sup>.

111. Durante la primera supervisión especial (diciembre 2020), se observó un efluente (ubicado en las coordenadas WGS 84 Zona 17, 9 133 363N, 829 000E) que proviene del Botadero de Desmonte 1 y es derivado hacia una poza sin revestimiento de aproximadamente 4 x 3 metros y posteriormente por rebose discurre al suelo en dirección a la quebrada S/N N° 2, recorriendo una distancia aproximada de 120 metros. A continuación, se muestran las siguientes fotografías:

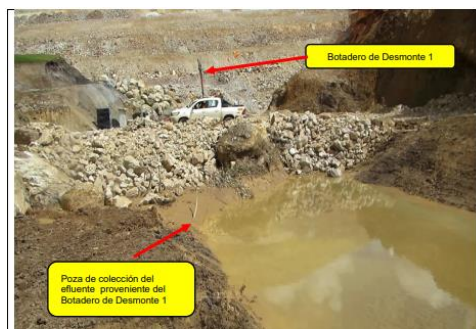
**Fotografía 52.** Donde se observa la poza sin revestimiento que colecta el efluente proveniente del Botadero de Desmonte 1<sup>199</sup>.

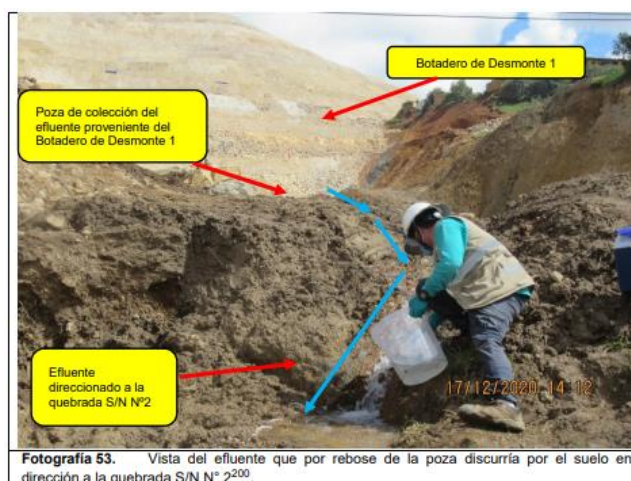
112. Asimismo, durante la supervisión especial (diciembre 2020), se realizó toma de muestra del efluente codificado como ESP-ARI-03. La evidencia fotográfica que sustenta el monitoreo se presenta a continuación:

113. De los resultados del efluente ESP-ARI-03, se observó que el valor parámetro de campo pH fue de 2.49, se encontraba fuera del rango establecido en los LMP 2010, según se muestra a continuación:

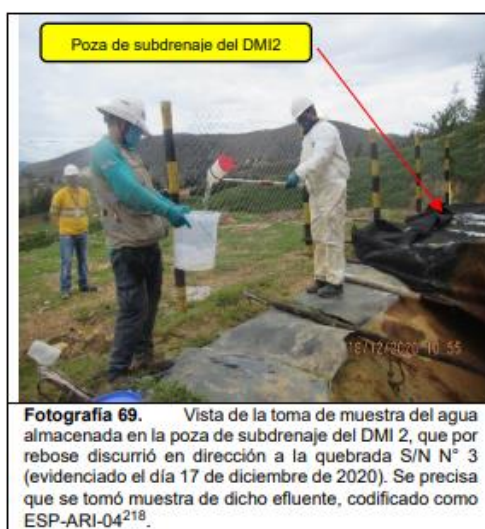
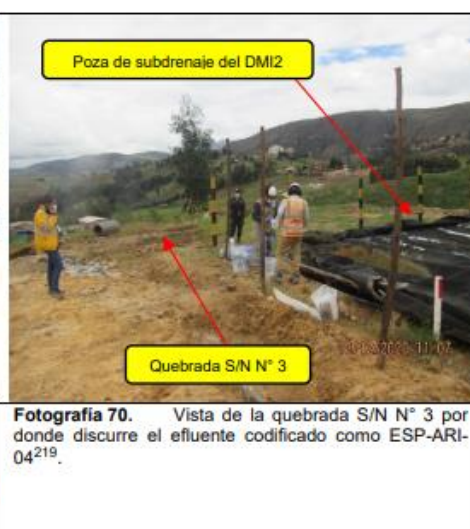
119. Asimismo, durante la supervisión especial (diciembre 2020), se realizó la toma de muestras del efluente. La evidencia fotográfica que sustenta el monitoreo se presenta a continuación:

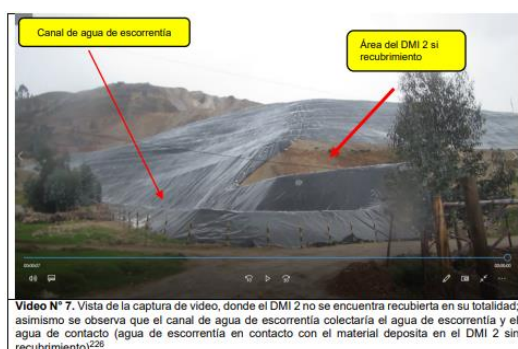
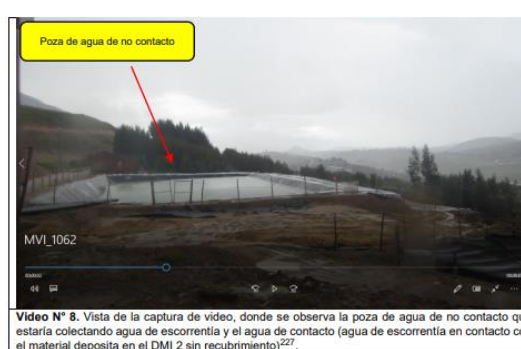
126. Lo indicado se sustenta en las siguientes fotografías:

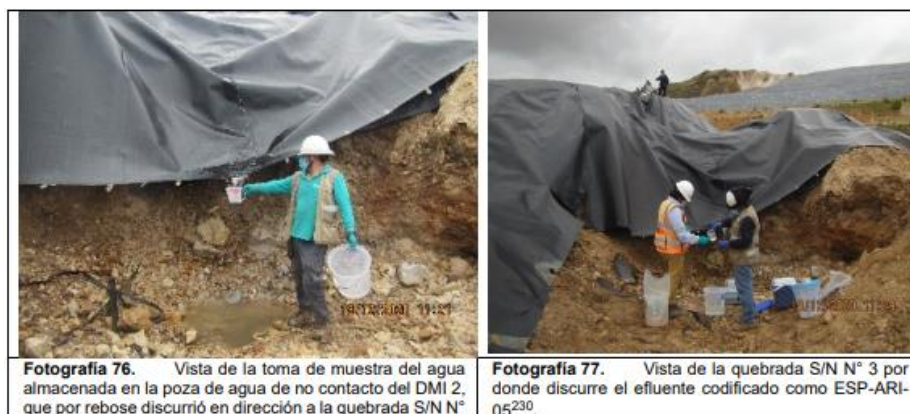
127. Asimismo, durante la supervisión especial (diciembre 2020), se realizó la toma de muestras del efluente, evidencia fotográfica que sustenta el monitoreo, se presenta a continuación:

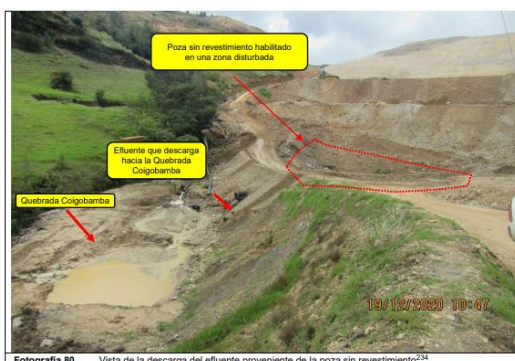
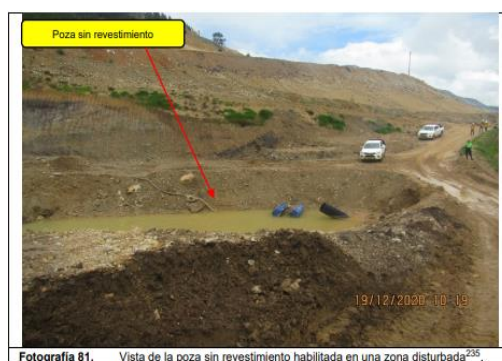
134. Lo indicado se sustenta en las siguientes fotografías:

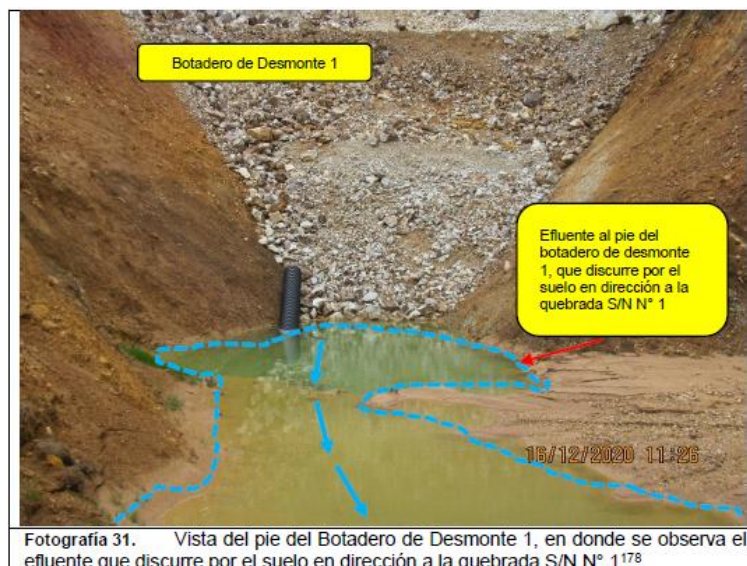
Fotografía 31. Vista del pie del Botadero de Desmonte 1, en donde se observa el efluente que discurre por el suelo en dirección a la quebrada S/N N° 1<sup>178</sup>.

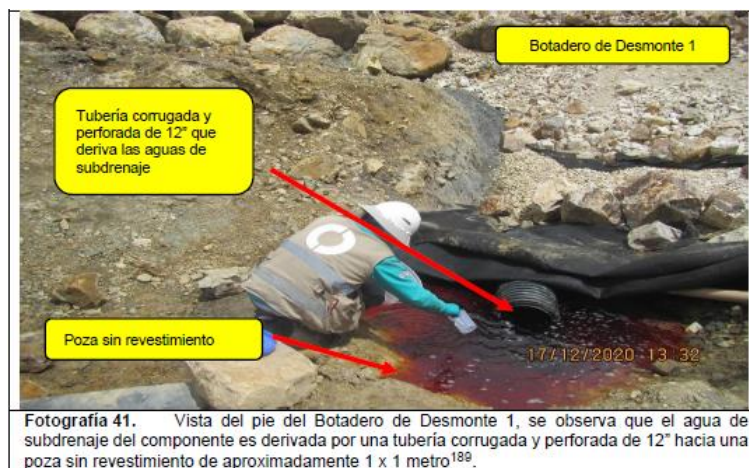
154. Sobre el punto denominado “ESP-ARI-02”, corresponde a un flujo de agua del sistema de subdrenes proveniente del botadero de desmonte 1, el cual es descargado al cuerpo receptor suelo, tal como se muestra en la siguiente fotografía:

155. En ese sentido, el flujo de agua codificado como ESP-ARI-02 cumple con la definición del Decreto Supremo N° 010-2010-MINAM, por lo que **corresponde a un efluente líquido de actividades minero-metalúrgicas.**

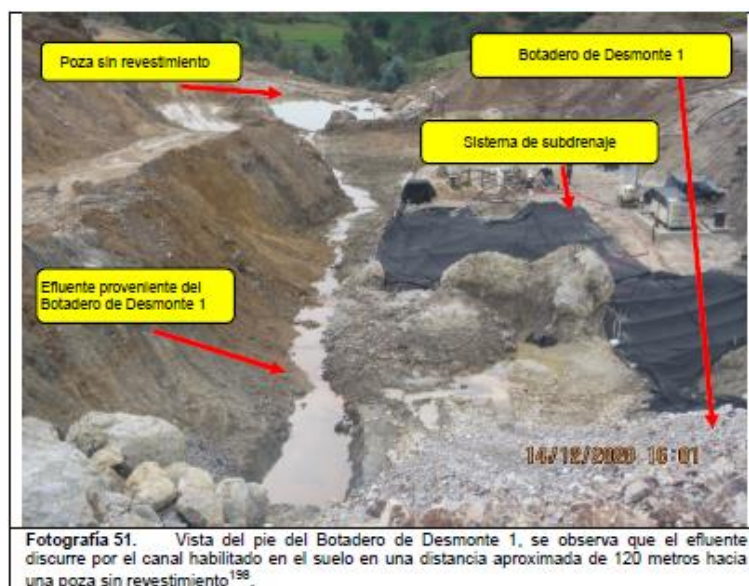
156. Con relación al punto denominado “ESP-ARI-03”, cabe mencionar que este corresponde a un flujo de agua proveniente del botadero de desmonte 1, el cual es descargado al cuerpo receptor suelo y discurre con dirección hacia la quebrada S/N N° 2, tal como se muestra en la siguiente fotografía:

157. En ese sentido, el flujo de agua codificado como ESP-ARI-03 cumple con la definición del Decreto Supremo N° 010-2010-MINAM, por lo que **corresponde a un efluente líquido de actividades minero-metalúrgicas.**

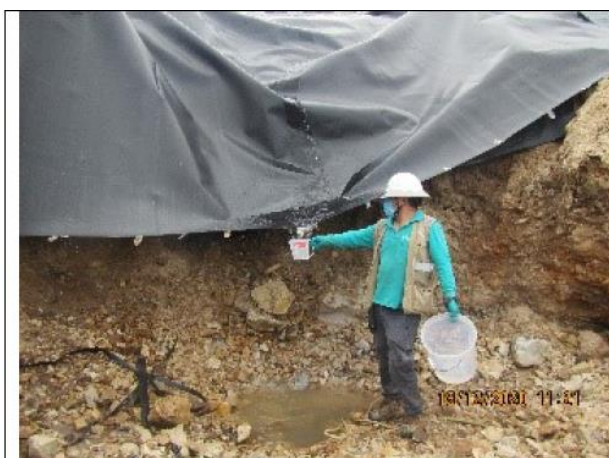
**Fotografía 76.** Vista de la toma de muestra del agua almacenada en la poza de agua de no contacto del DMI 2, que por rebose discurrió en dirección a la quebrada S/N N°

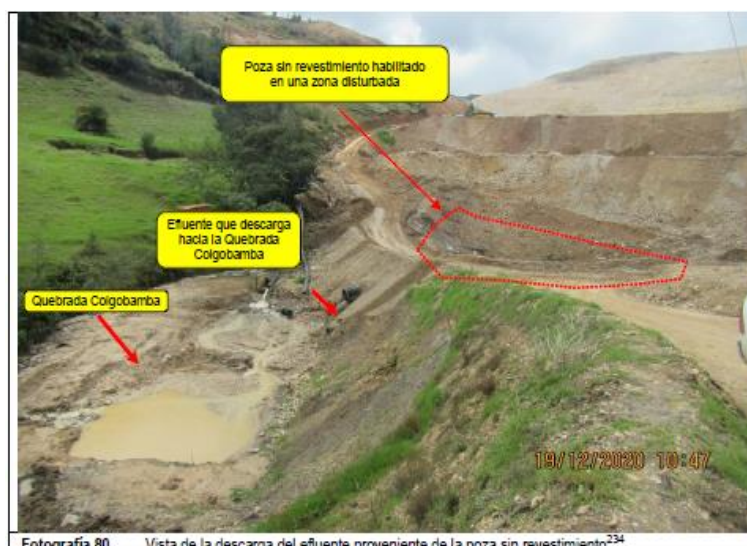
**Fotografía 80.** Vista de la descarga del efluente proveniente de la poza sin revestimiento<sup>234</sup>

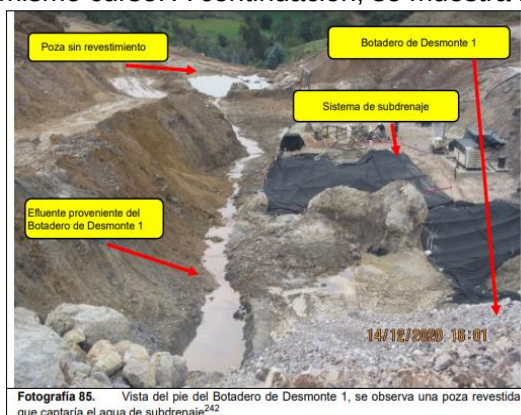
**Fotografía 85.** Vista del pie del Botadero de Desmonte 1, se observa una poza revestida que captaría el agua de subdrenaje<sup>242</sup>.

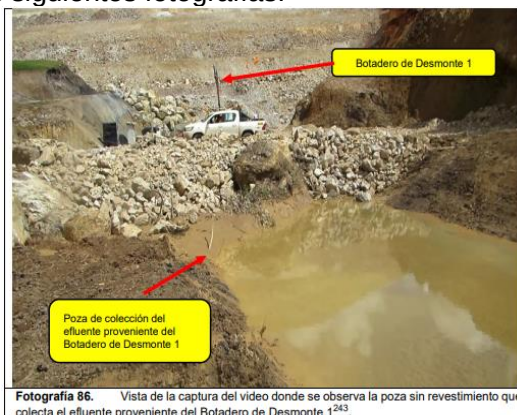
**Fotografía 86.** Vista de la captura del video donde se observa la poza sin revestimiento que colecta el efluente proveniente del Botadero de Desmonte 1<sup>243</sup>.

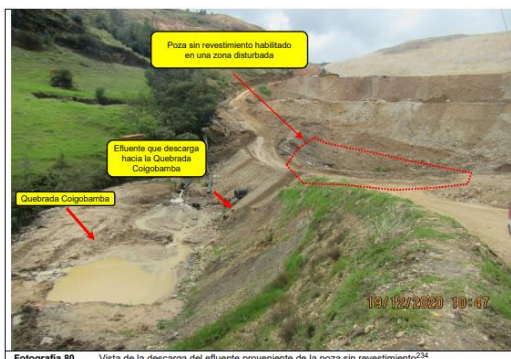
**Fotografía 80.** Vista de la descarga del efluente proveniente de la poza sin revestimiento<sup>244</sup>.

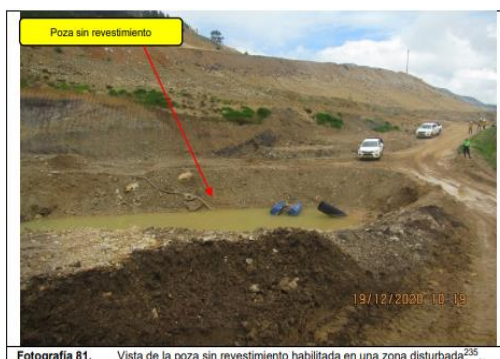
**Fotografía 81.** Vista de la poza sin revestimiento habilitada en una zona disturbada<sup>245</sup>.

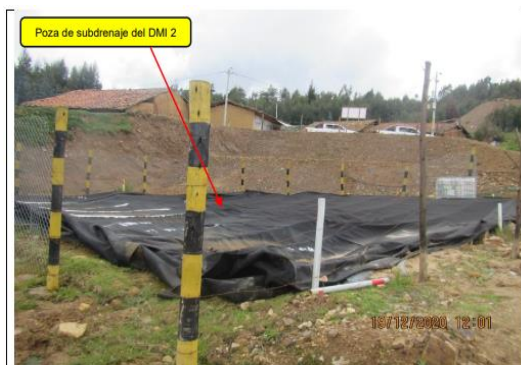
**Fotografía 87.** Vista de la poza de subdrenaje del DMI 2. Se observa que dicha poza se encontraba cubierta con geotextil en su totalidad y tiene unas medidas aproximadas de 10 x 10 metros<sup>247</sup>.

En ese sentido, y en cumplimiento de la medida preventiva N° 03 referida, se ha presentado al OEFA mediante expediente N° 2021-E01-026576 el Informe Final de Medios Probatorios de las Actividades de Implementación de Medida Preventiva 3, sobre el Sistema de Bombeo Automático en la Poza de Subdrenaje del Depósito de Material Inadecuado DMI-2; en el cual se ha implementado un sistema de bombeo automático que incluye sensores de control de volumen para evitar posibles fugas de agua en la poza de subdrenaje del DMI-2 con la finalidad de evitar impactos adversos al ambiente.

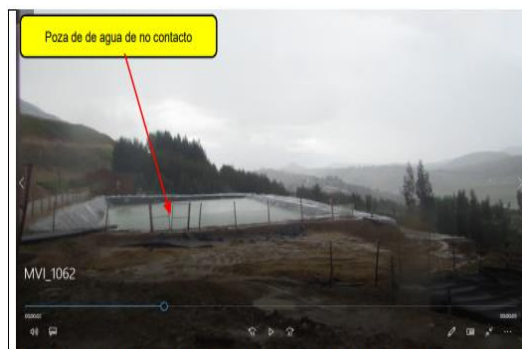
**Video N° 10.** Vista de la captura de video, donde se observa la poza de agua de no contacto que estaría colectando agua de escorrentía y el agua de contacto (agua de escorrentía en contacto con el material depositado en el DMI 2 sin recubrimiento)<sup>248</sup>.

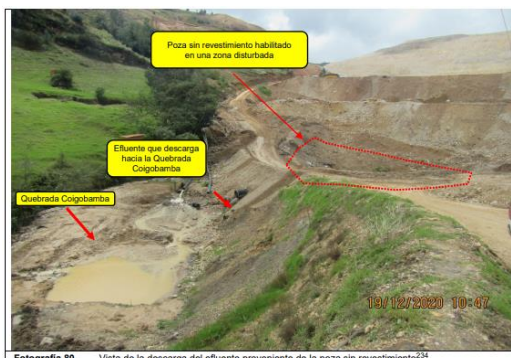
**Fotografía 80.** Vista de la descarga del efluente proveniente de la poza sin revestimiento<sup>249</sup>.

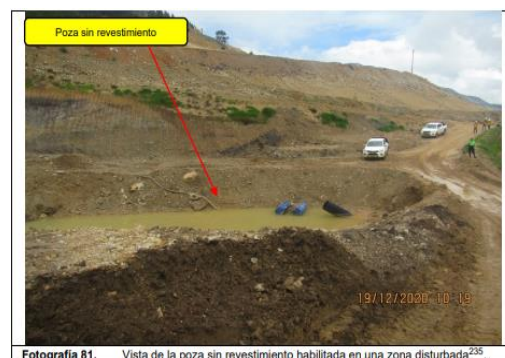
**Fotografía 81.** Vista de la poza sin revestimiento ubicada en una zona disturbada<sup>250</sup>.

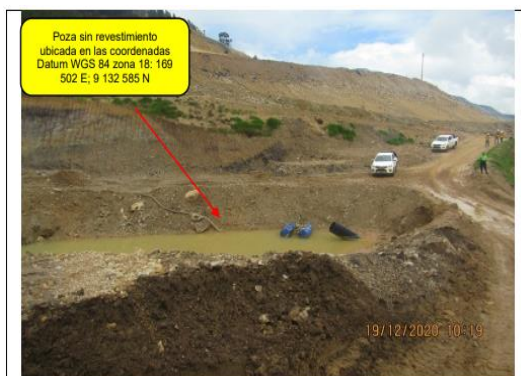
**Fotografía 88.** Vista de la poza sin revestimiento ubicada en una zona disturbada ubicada en las coordenadas Datum WGS 84 zona 18: 169 502 E; 9 132 585 N <sup>251</sup>.

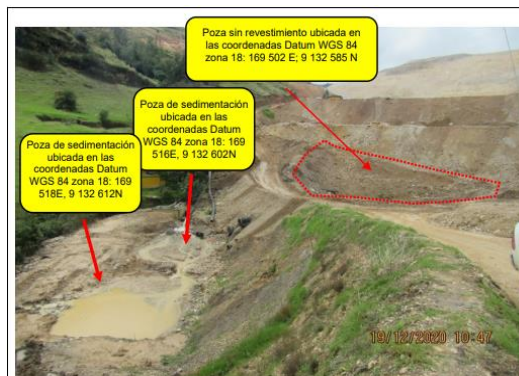
**Fotografía 89.** Vista de las pozas de sedimentación ubicadas en las coordenadas UTM WGS 84 zona 18: 169 516E, 9 132 602N, 169 518E, 9 132 612N <sup>252</sup>.

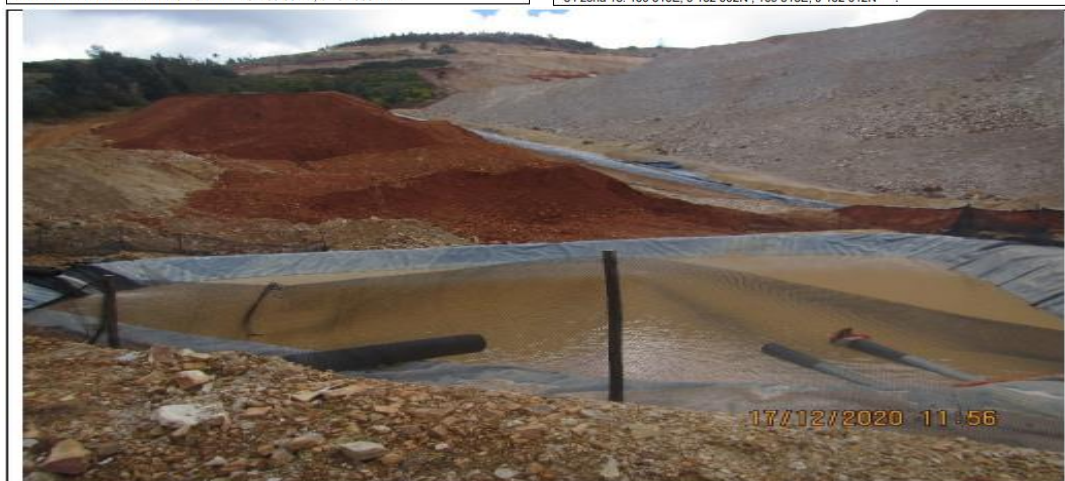
**Fotografía 90.** Vista de la poza revestida con geomembrana donde ingresa el agua de la quebrada Colgobamba ubicada en las coordenadas UTM WGS 84 zona 18: 169 167E, 9 131 814N <sup>253</sup>.

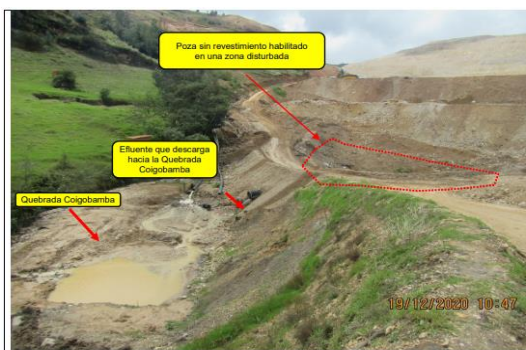
**Fotografía 80.** Vista de la descarga del efluente proveniente de la poza sin revestimiento <sup>254</sup>.

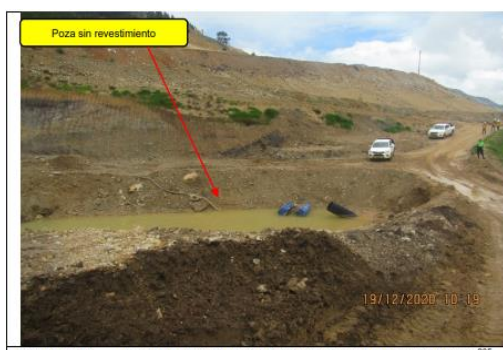
**Fotografía 81.** Vista de la poza sin revestimiento ubicada en una zona disturbada <sup>255</sup>.

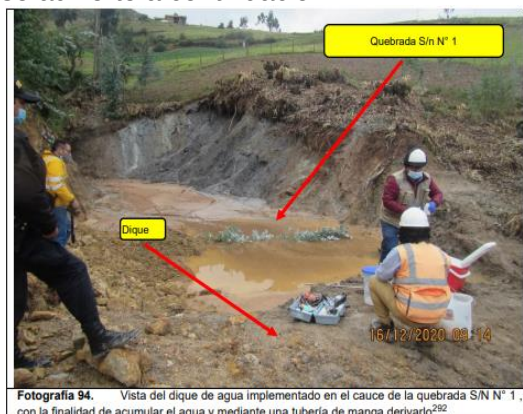
Fotografía 94. Vista del dique de agua implementado en el cauce de la quebrada S/N N° 1, con la finalidad de acumular el agua y mediante una tubería de manga derivarlo.<sup>292</sup>

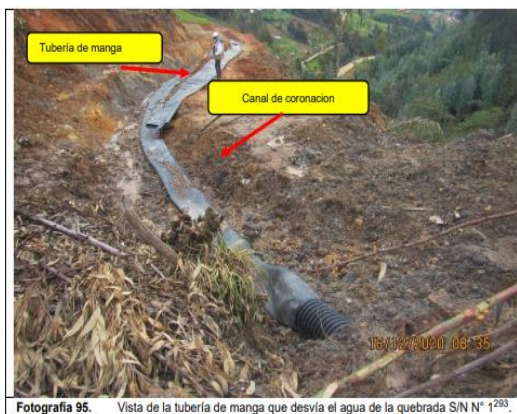
Fotografía 95. Vista de la tubería de manga que desvía el agua de la quebrada S/N N° 1.<sup>293</sup>

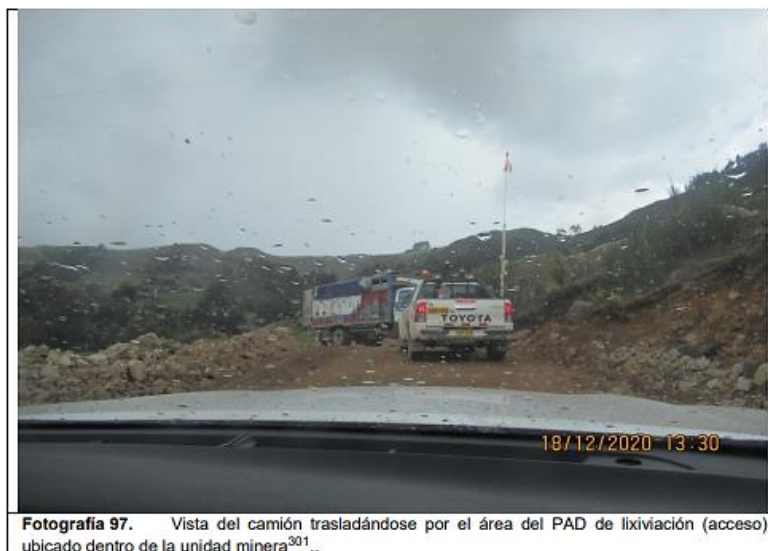
camión que trasladaba los puntales se movilizaba dentro de la unidad minera, tal como se muestra en la siguiente fotografía tomada el 18 de diciembre de 2020.

238. De los medios probatorios, se concluye que el administrado no adoptó las medidas de prevención necesarias para evitar la modificación del curso de agua, así como la disturbación de un área aproximada de 6000 m<sup>2</sup> en el cauce de la quebrada S/N N° 1 ubicado en la coordenada UTM WGS 84 zona 17: 829 196E, 9 132 791N, incumpliendo lo establecido en la normativa ambiental.

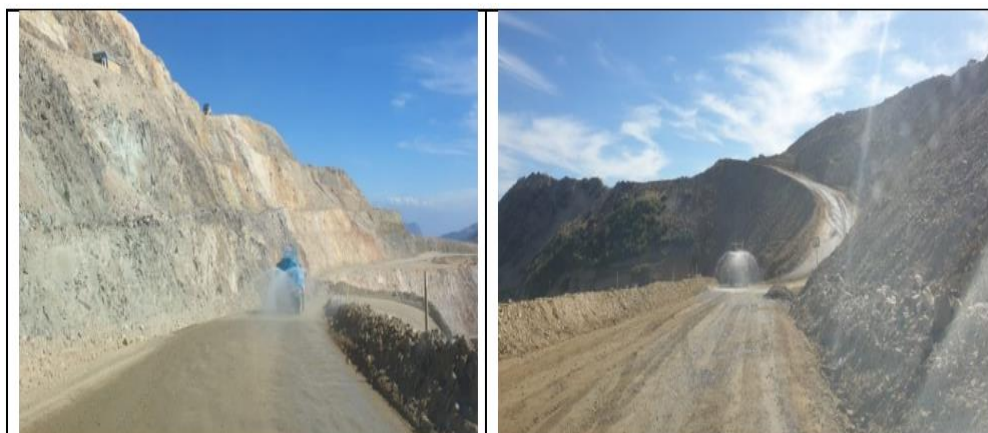
**Fotografía 99.** Vista del riego en la vías de acarreo (año 2020)

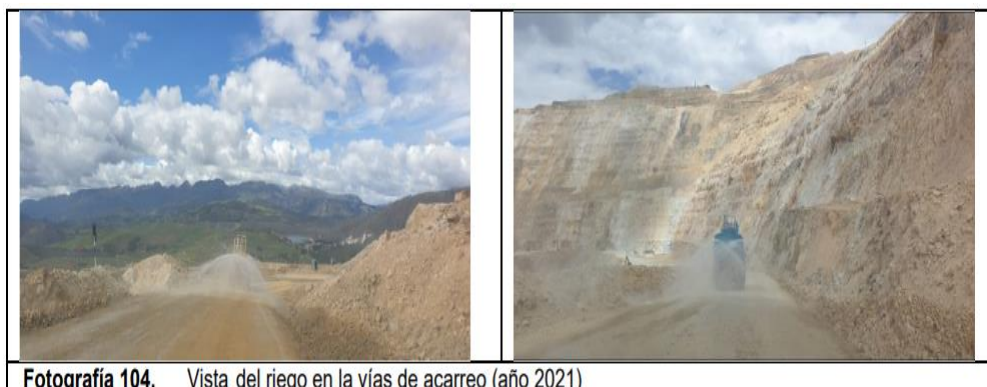
**Fotografía 104.** Vista del riego en la vías de acarreo (año 2021)
