Organismo de
Evaluación y
Fiscalización Ambiental

RESOLUCIÓN DIRECTORAL N° 0530-2024-OEFA/DFAI

EXPEDIENTE N° : 0472-2023-OEFA/DFAI/PAS
ADMINISTRADO : SOUTHERN PERÚ COPPER CORPORATION¹
UNIDAD FISCALIZABLE : FUNDICIÓN Y REFINERÍA DE COBRE-ILO
UBICACIÓN : DISTRITOS DE PACOCHA, PROVINCIA DE ILO,
DEPARTAMENTO DE MOQUEGUA
SECTOR : MINERÍA
MATERIA : RESPONSABILIDAD ADMINISTRATIVA
MULTA

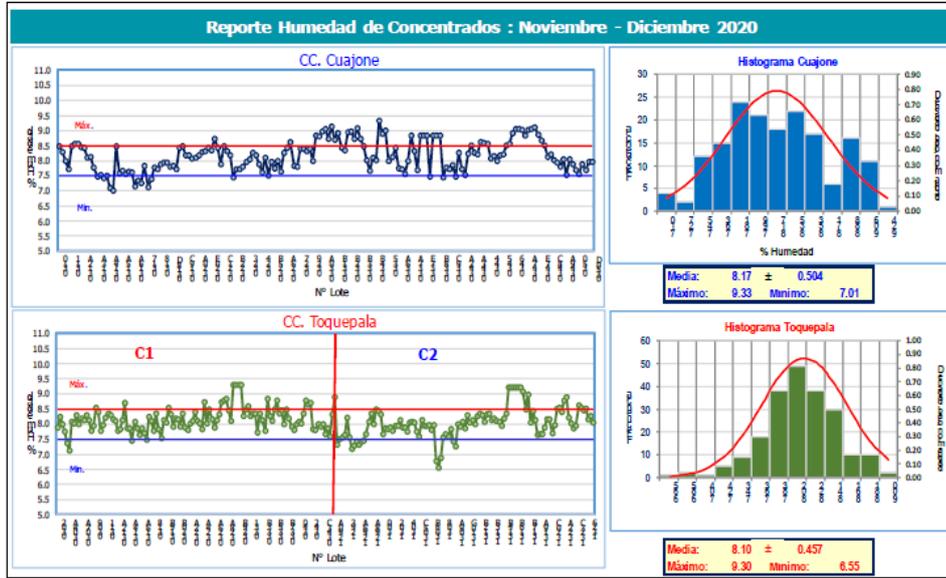
Figura N° 6 – Reporte de control de humedad de lotes de concentrados recibidos en noviembre y diciembre de 2020

- 52. El concentrado viene húmedo desde las unidades mineras de Toquepala y Cujajone, adicionalmente para mantener la humedad del concentrado y evitar su dispersión se emplea un cañón nebulizador que atomiza agua para esparcir la superficie de las camas de concentrado y mangueras para esparcir el agua sobre los accesos y zonas adyacentes al volteador de vagones con la finalidad de prevenir el arrastre del concentrado por acción del viento. El uso de este equipo fue evidenciado por el OEFA durante las acciones de la Supervisión Regular 2020, como en la fotografía presentada en la Figura N° 2 de fecha 09/12/2020. Esto evidencia que SOUTHERN PERU toma las medidas de previsión correspondientes para mantener la humedad en el concentrado y evitar que el material de concentrado se disperse en el suelo fuera del área de preparación de minerales.

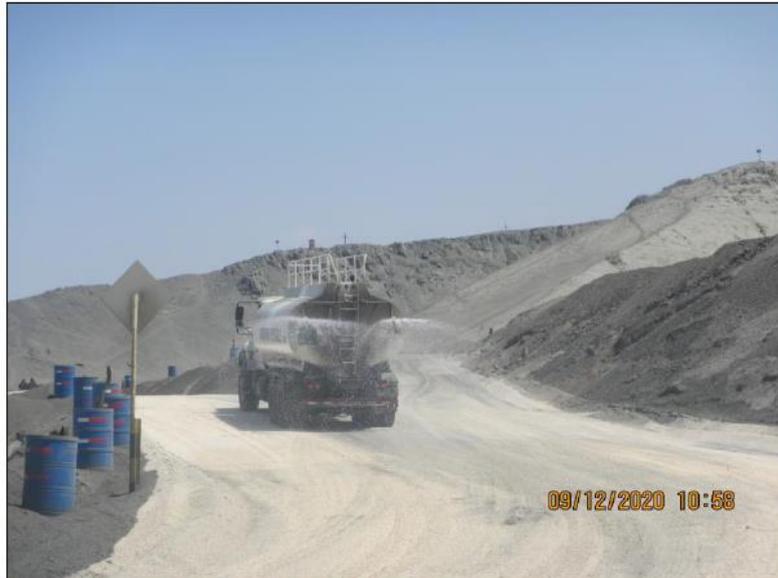
Figura N° 8– Riego en vías de acceso del área operativa de Preparación de Minerales

53. Asimismo, las vías de acceso del área de preparación de minerales se riegan de forma permanente como una medida de prevención de la supresión de polvo en la vía por el tránsito de vehículos y maquinaria que opera en la zona. El personal supervisor del OEFA también pudo evidenciar esta medida de control durante las acciones de la Supervisión Regular 2020, como se aprecia en la Figura N°8.

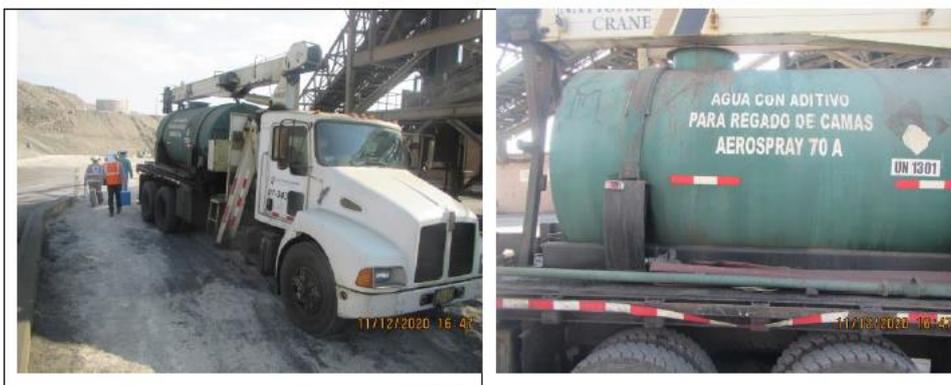
Figura N° 9 – Camión cisterna de agua con aditivo (Aerospray) para regado de camas

54. Como práctica común SOUTHERN PERU emplea un tanque cisterna móvil para la dosificación del reactivo AeroSpray, cuya finalidad es formar una capa impermeable sobre la cama formada y evitar la dispersión del concentrado por acción del viento. El personal del OEFA durante la Supervisión evidenció la disponibilidad del tanque de cisterna móvil que realiza esta actividad en el área de preparación de minerales, tal como se aprecia en la Figura N°4.

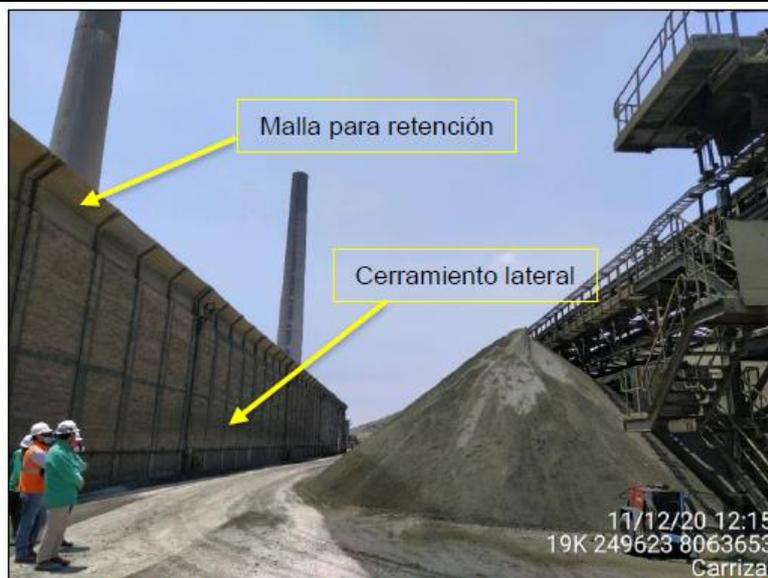
Figura N° 10 – Muro pantalla de concreto en lado oeste de zona de almacenamiento de concentrados

- Mejoras tecnológicas implementadas para minimizar el arrastre de concentrado por acción del viento.
55. Para minimizar la dispersión de concentrados almacenados en la zona correspondiente, en el año 2012 se implementó un proyecto de mejora tecnológica que consiste en un cerramiento lateral en el lado oeste de la zona de almacenamiento de concentrados, que consiste en un muro de concreto de aproximadamente 300 metros de extensión con su correspondiente malla para una mayor retención de material particulado, para evitar la dispersión por acción del viento. La ejecución de este proyecto se realizó en aproximadamente 3 años incluyendo actividades de ingeniería, licitaciones y construcción. En la Figura N° 5 se presenta una fotografía donde se aprecia el muro de concreto evidenciado durante la Supervisión Regular 2020 del OEFA. Esto evidencia que SOUTHERN PERU toma las medidas de previsión correspondientes.

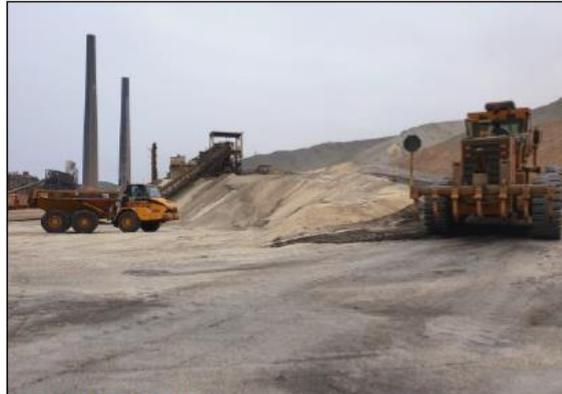
Figura N° 11– Zona de almacenamiento de conchuela y su limpieza periódica

57. En el lado norte del edificio del volteador de vagones, se encuentra la zona de almacenamiento de conchuela que se usa como material para cubrir las zonas adyacentes y se recoge periódicamente con un equipo de succión denominado "Supersucker". Esta conchuela se mezcla con las partículas de concentrado y posteriormente se dispone este material integrado (conchuela y concentrado) en el área de camas de concentrado para su posterior procesamiento en el horno ISA. En la Figura N° 12 se visualiza la actividad de recojo del material integrado con el "Supersucker".

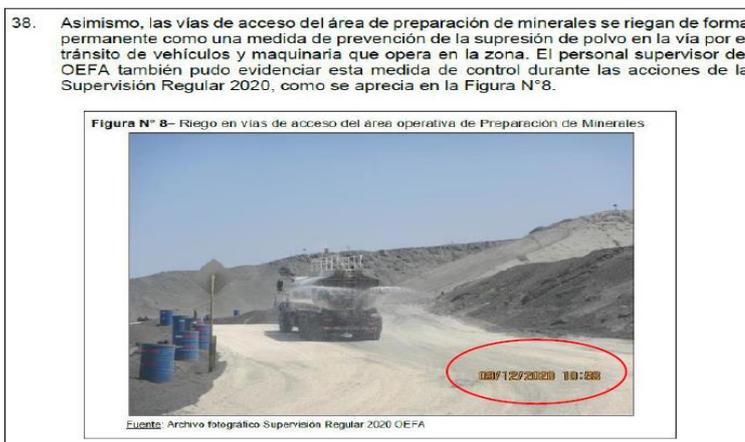
Figura N° 19 - Riego en vías de acceso del área operativa de Preparación de Minerales

89. En el punto 38 del IFI se muestra el riego de las vías de acceso del área de preparación de minerales, estas se riegan de forma permanente como una medida de prevención, con el objetivo de suprimir la generación de polvo en la vía por el tránsito de vehículos y maquinaria que opera en la zona, medida que fue evidenciada por el equipo supervisor del OEFA el día 09 de diciembre de 2020 durante la Supervisión Regular a través del registro fotográfico de dicha supervisión, se adjunta la Figura N° 19 donde se visualiza el camión cisterna en la operación de regado de vía, y en círculo rojo la fecha y hora del punto de toma de la imagen de propio personal del equipo supervisor de la DSEM.

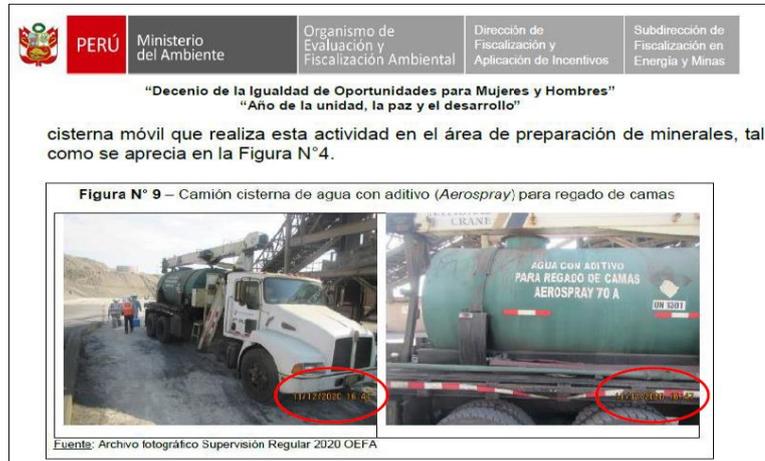
Figura N° 20 - Camión cisterna de agua con aditivo (Aerospray) para regado de camas (VÉASE LAS FECHAS)

90. En el punto 39 del IFI se muestra el tanque cisterna móvil para la dosificación del reactivo AeroSpray, cuya finalidad es formar una capa impermeable sobre la cama formada y evitar la dispersión del concentrado por acción del viento, medida que fue evidenciada por el equipo supervisor de la DSEM el día 11 de diciembre de 2020 durante la Supervisión Regular a través del registro fotográfico de dicha supervisión, se adjunta la Figura N° 20 donde se visualiza el camión cisterna con aditivo

Aerospray, y en círculo rojo la fecha y hora del punto de toma de la imagen de propio personal de la DSEM.

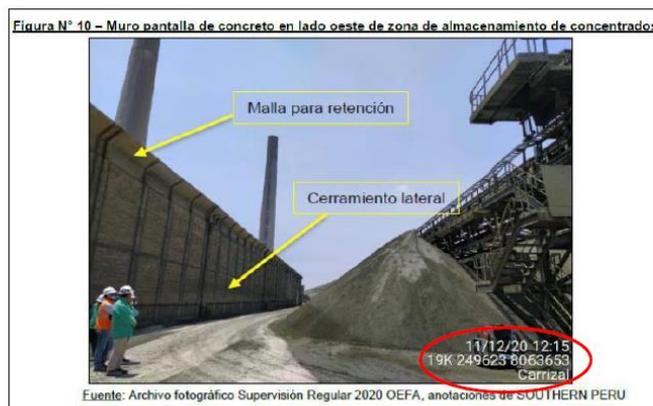
Figura N° 21 Muro pantalla de concreto en lado oeste de zona de almacenamiento de concentrados

- 91. En el punto 40 del IFI se muestra el cerramiento lateral en el lado oeste de la zona de almacenamiento de concentrados, para evitar la dispersión por acción del viento, medida que fue evidenciada por el equipo supervisor de la DSEM el día 11 de diciembre de 2020 durante la Supervisión Regular 2020 a través del registro fotográfico de dicha supervisión, se adjunta la imagen N° 4 donde se visualiza el muro pantalla de concreto señalado con flechas amarillas, y en círculo rojo la fecha, hora y posición del punto de toma de la imagen de propio personal de la DSEM.

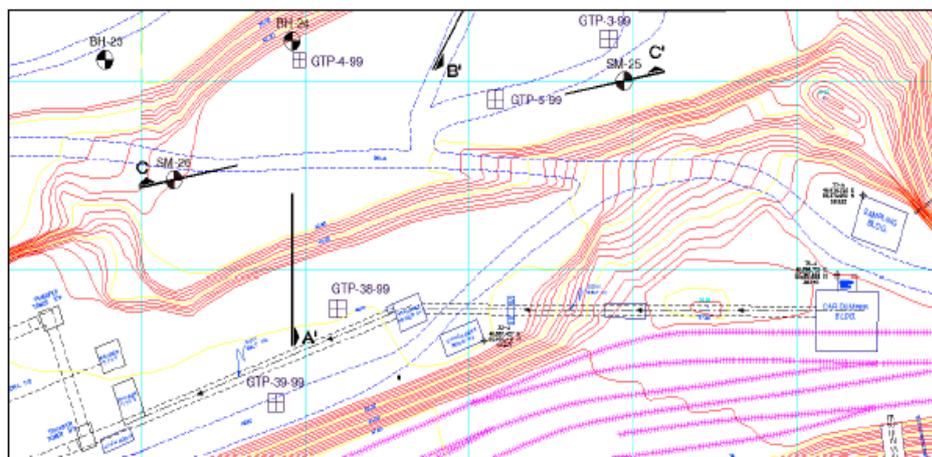
Figura N° 24 – Ubicación de calicatas “GTP-3-99” y “GTP-5-99” (indicado con flechas)

- 113. Como parte del Estudio de Investigación Geotécnica de Modernización de la Fundación de Ilo se realizaron dos calicatas en la zona del terraplén identificadas como “GTP-3-99” y “GTP-5-99” que se presenta en la Figura N° 24, las cuales como resultado indican que en el estrato más somero (0.00-0.20 m) se encontró material de relleno de escoria y en el estrato más profundo (0.20-3.00 m) se encontró material de relleno limpio, con gravas y bloques de piedra, tal como se muestra en la Figura N° 25.

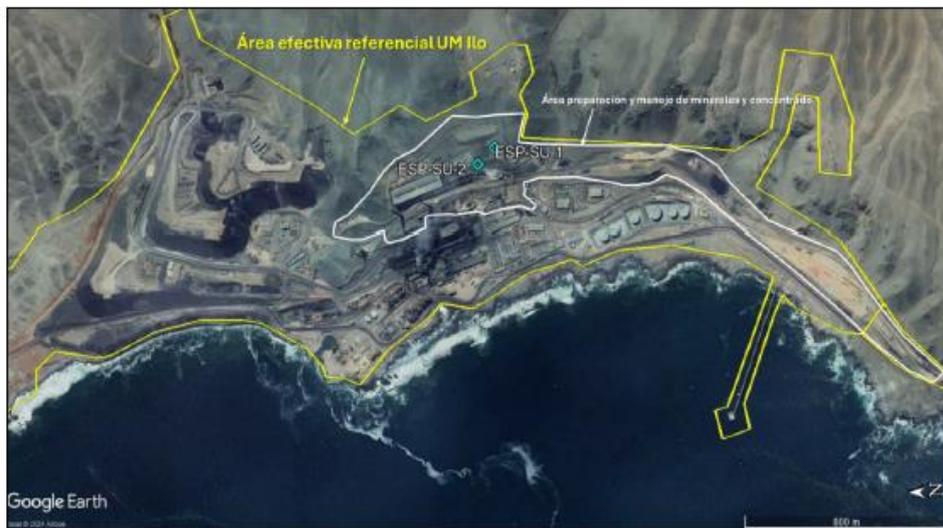
Fuente: Google Earth

- 114. Es importante aclarar que tal como se aprecia en la Figura N° 26, la zona donde se detectó la presencia de concentrado de cobre durante la Supervisión Regular 2020 se encuentra dentro del área de Preparación y Manejo de Minerales y Concentrados, en un área intervenida de la Fundición de Ilo donde se realizan trabajos y actividades propias de la operación de una Fundición de cobre...

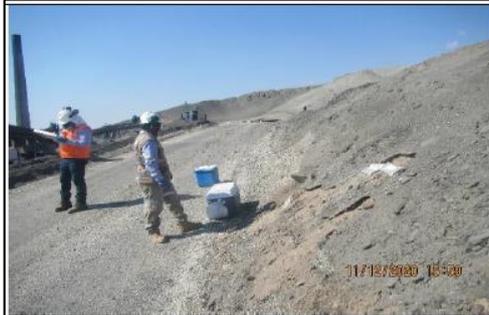
Fotografía N° 5³⁶. Vista fotográfica en la cual se observa el talud del terreno colindante a la vía de acceso hacia el nivel superior de la cama de concentrados, la misma que contaba con material fino de color plomo, disperso sobre suelo.

- 130. Corresponde mencionar que en la supervisión se pudo apreciar la presencia de suelo diferente a solo la presencia de rocas, que no sería menos importante, conforme se puede advertir en las siguientes fotografías del Informe de Supervisión

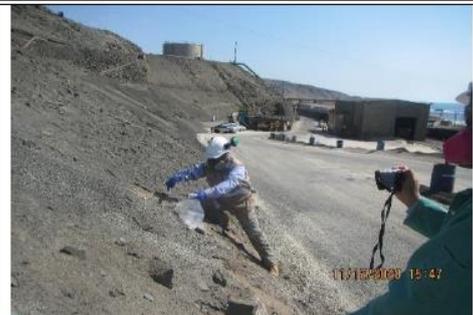
Fotografía N° 6³⁷. Vista fotográfica en la cual se observa al supervisor sacando muestra en el punto del talud del terreno colindante a la vía de acceso hacia el nivel superior de la cama de concentrados, donde se tomó la muestra de suelos.

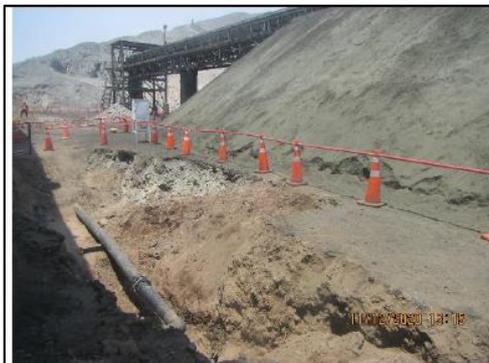
Fotografía N° 19⁵⁰. Vista fotográfica en la cual se observa el perfil del suelo que forma parte de la base de la cama de concentrados, el mismo no se encontraba impermeabilizado.

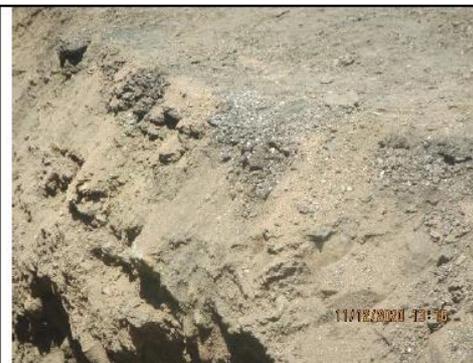
Fotografía N° 20⁵¹. Vista fotográfica en la cual se observa concentrados dispuestos directamente sobre el suelo, que a su vez forma parte de la base de la cama de concentrados.

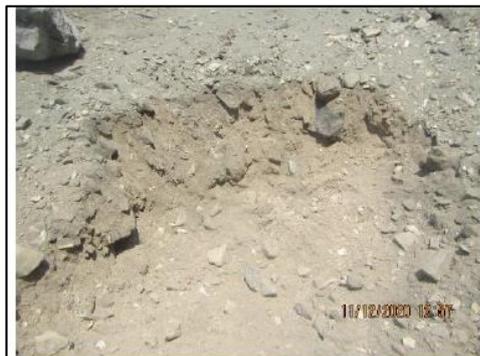
Fotografía N° 22⁵³. Vista fotográfica en la cual se observa concentrados dispuesto en la superficie de suelo, muy próximo al área del volteador e vagones.

- 131. En ese sentido, el argumento del administrado en relación con que no existe suelo en el área de su proyecto minero no es correcta, puesto que ello se ha podido evidenciar de los registros fotográficos previamente expuestos que existe presencia de suelos en la unidad fiscalizable, por lo que los alegatos del administrado, deberán ser desestimados.
- 132. Finalmente, es importante mencionar que las medidas de prevención a ser implementadas deben ser idóneas para los riesgos presentados en las particulares
