## RESOLUCIÓN DIRECTORAL N° 00353-2024-OEFA/DFAI

**EXPEDIENTE N°** : 0553-2022-OEFA/DFAI/PAS  
**ADMINISTRADO** : REFINERÍA LA PAMPILLA S.A.A.<sup>1</sup>  
**UNIDAD FISCALIZABLE** : TERMINAL MULTIBOYAS N° 2 DE LA REFINERÍA LA PAMPILLA  
**UBICACIÓN** : DISTRITO DE VENTANILLA, PROVINCIA CONSTITUCIONAL DEL CALLAO  
**SECTOR** : HIDROCARBUROS  
**MATERIA** : MEDIDA PREVENTIVA  
RESPONSABILIDAD ADMINISTRATIVA  
MULTA  
REGISTRO DE ACTOS ADMINISTRATIVOS

##### I.1. Sobre el derrame de hidrocarburos suscitado el 15 de enero de 2022

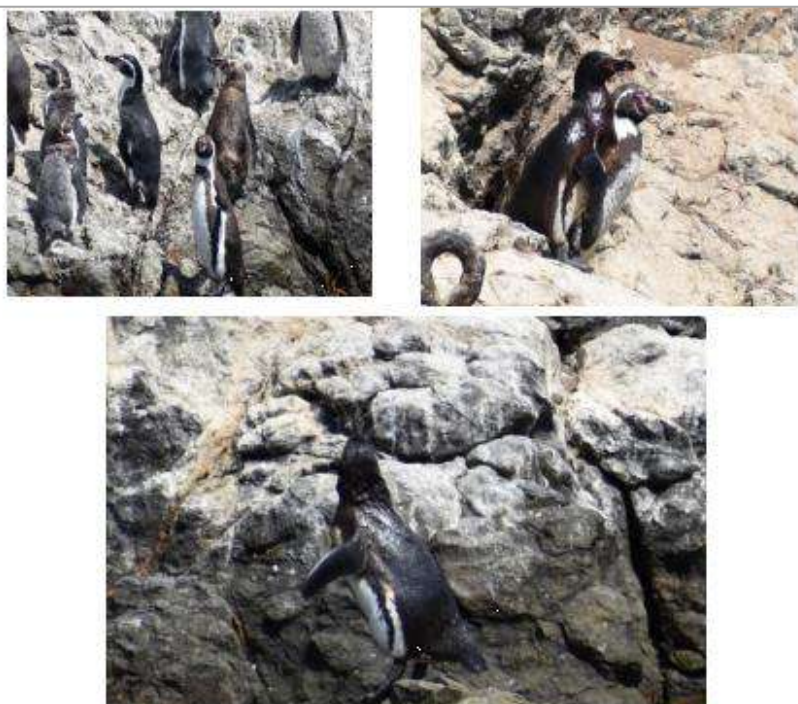
Fotografías N° 26, 27 y 28. Pingüinos de Humbolt impregnado con hidrocarburo en Islotes Grupo de Pescadores

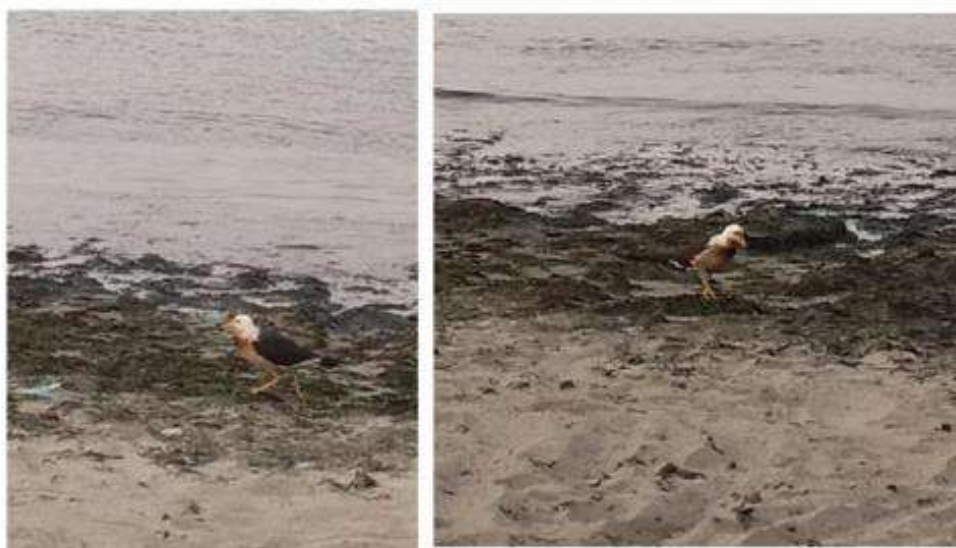
Imagen N°5: Afectación a otras especies (gaviota peruana) con manchas de hidrocarburo. (261868E y 8697463N)

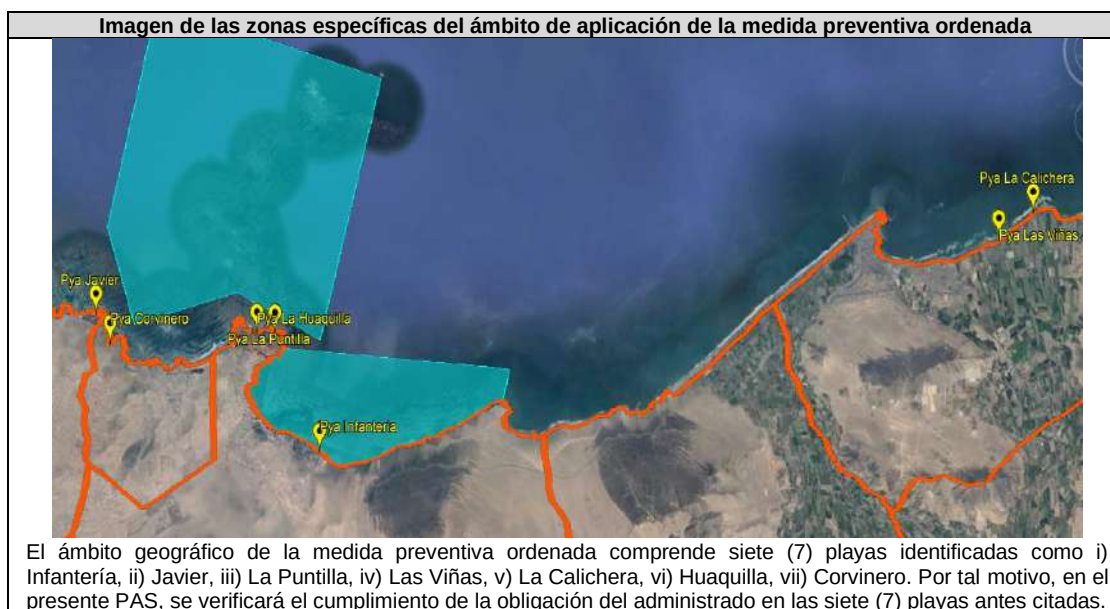
**Cuadro N° 9: Delimitación del área materia de análisis respecto a la actividad de patrullaje**

97. De acuerdo con lo desarrollado en el cuadro precedente, el alcance geográfico de la medida administrativa sobre la obligación referida a realizar la acción de patrullaje, **comprende siete (7) playas correspondientes** a: i) Infantería, ii) Javier, iii) La Puntilla, iv) Las Viñas, v) La Calichera, vi) Huaquilla, vii) Corvinero, conforme se observa a continuación:

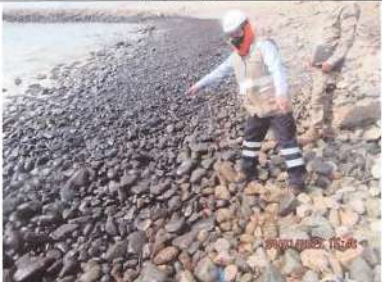
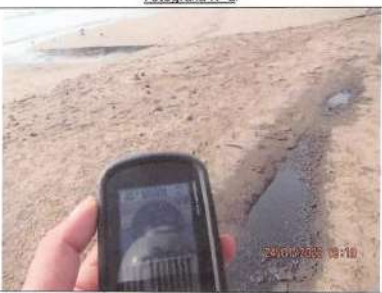
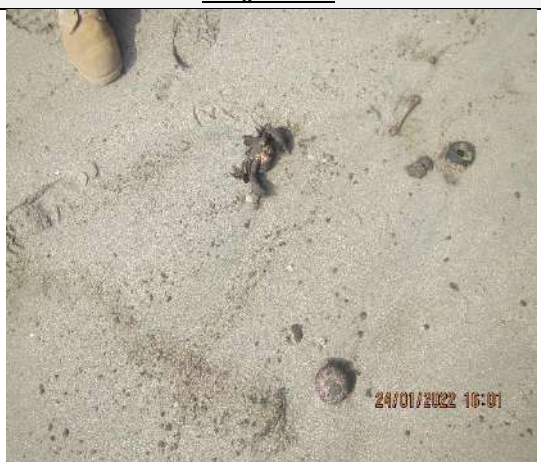
| | | <p align="center"><b>Fotografía N° 1:</b></p> <table border="1"> <tr> <th>Coordenadas UTM – WGS 84, Zona 18</th><th>Norte</th><th>Este</th><th>Altitud</th></tr> <tr> <td></td><td>8 700 354</td><td>263 965</td><td>9 m.s.n.m.</td></tr> </table> <p align="center"><b>Fotografía N° 2:</b></p> <table border="1"> <tr> <th>Coordenadas UTM – WGS 84, Zona 18</th><th>Norte</th><th>Este</th><th>Altitud</th></tr> <tr> <td></td><td>8 700 920</td><td>263 554</td><td>3 m.s.n.m.</td></tr> </table> <p>(...)</p> <p>Durante la acción realizado el 24 de enero de 2022 en la playa Infantería, se verificó que el Administrado no realizaba acciones de recuperación y/o rehabilitación y liberación de la fauna rescatada.</p> <p>Además, se verificó en la <u>playa Infantería</u>, un cangrejo varado muerto en la orilla de la playa infantería con presencia de hidrocarburos</p> <p align="center"><b>Fotografía N° 1:</b></p> <table border="1"> <tr> <th>Coordenadas UTM – WGS 84, Zona 18</th><th>Norte</th><th>Este</th><th>Altitud</th></tr> <tr> <td></td><td>8 700 456</td><td>263 549</td><td>3 m.s.n.m.</td></tr> </table> <p>(2) Coordenadas UTM WGS 84 zona 18: 263565 E, 8700354N</p> | Coordenadas UTM – WGS 84, Zona 18 | Norte | Este | Altitud | | 8 700 354 | 263 965 | 9 m.s.n.m. | Coordenadas UTM – WGS 84, Zona 18 | Norte | Este | Altitud | | 8 700 920 | 263 554 | 3 m.s.n.m. | Coordenadas UTM – WGS 84, Zona 18 | Norte | Este | Altitud | | 8 700 456 | 263 549 | 3 m.s.n.m. | <p>presencia de hidrocarburos en el suelo (arena y rocas) y agua de mar a consecuencia de la emergencia ambiental, situación que generó daño a la fauna que interactúa con dichos componentes en tanto se afecta sus zonas de alimentación, reproducción y reposo.</p> <p>Por lo tanto, se concluye que el administrado no cumplió con realizar el patrullaje en la zona de la playa Infantería, de conformidad con lo establecido en la medida preventiva N° 1.</p> |

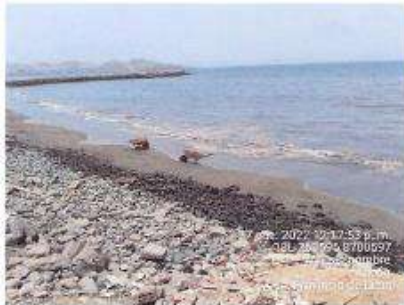
| | | <div>Fotografía N° 3.</div> <div></div> <div><table><tr><td>Coordenadas UTM - WGS</td><td>Norte</td><td>Este</td><td>Altitud</td></tr><tr><td>84. Zona 18</td><td>8 701 382</td><td>263 593</td><td>-</td></tr></table></div> <div>(...)<br/>Durante la acción realizado el 27 de enero de 2022 se verificó las playas Carros Grandes, Pasamayo e <b>Infantería</b> en donde se verificó que el <b>Administrado no realizaba acciones de patrullaje de la fauna</b>. Las evidencias de lo descrito se encuentran ubicados en la carpeta contenida en el anexo 1 de la presente Acta de Supervisión (...).</div> | Coordenadas UTM - WGS | Norte | Este | Altitud | 84. Zona 18 | 8 701 382 | 263 593 | - | | | | | | | | | | | | | | | | |

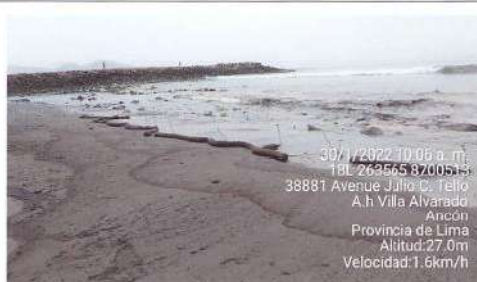
| 6 | 30.01.2022 | <p><b>Acta de Supervisión: AS-CMIN 4<sup>74</sup></b></p> <p>(...)<br/>Finalmente, se verificó que a la altura de la playa <b>Infantería</b> se mantenía la presencia de sobrenadante de hidrocarburos en el agua de Mar. (...)<br/>(...)</p> <table><tr><td>Lugar</td><td colspan="3">Coordenadas</td><td rowspan="2">Descripción</td></tr><tr><td></td><td>Norte</td><td>Este</td><td>Altitud</td></tr><tr><td>(...)</td><td>(...)</td><td>(...)</td><td>(...)</td><td>(...)</td></tr><tr><td>Playa Infantería</td><td>8700513</td><td>263565</td><td>27</td><td>Vista de salchichas en la playa infantería</td></tr></table> <p>(...)</p> <p>Fotografía N° 3.</p> <p>30/1/2022 10:05 a.m.<br/>18L 263565 8700513<br/>38881 Avenue Julio C. Telio<br/>A.h Villa Alvarado<br/>Ancón<br/>Provincia de Lima<br/>Altitud: 27.0m<br/>Velocidad: 1.6km/h</p> <table><tr><td>Coordenadas UTM – WGS 84.<br/>Zona 18</td><td>Norte<br/>8700513</td><td>Este<br/>263565</td><td>Altitud<br/>27 m.s.n.m.</td></tr></table> <p>(...)<br/>Durante la acción realizado el 30 de enero de 2022 se verificó en las playas Carros Grandes, Pasamayo e <b>Infantería</b> que el <b>Administrado no contaba con un personal específico para realizar acciones de patrullaje, rescate</b>, limpieza y custodia temporal en materia de la fauna.<br/>(...).”</p> | Lugar | Coordenadas | | | Descripción | | Norte | Este | Altitud | (...) | (...) | (...) | (...) | (...) | Playa Infantería | 8700513 | 263565 | 27 | Vista de salchichas en la playa infantería | Coordenadas UTM – WGS 84.<br>Zona 18 | Norte<br>8700513 | Este<br>263565 | Altitud<br>27 m.s.n.m. | No, debido a que, la DSEM realizó una acción de supervisión el 30 de enero de 2022 en la playa <b>Infantería</b> , y verificó la ausencia del administrado así como la no realización de actividades de patrullaje permanente a fin de advertir las especies de fauna afectada por la presencia de hidrocarburos en el suelo (arena y rocas) y agua de mar a consecuencia de la emergencia ambiental, situación que generó daño a la fauna que interactúa con dichos componentes en tanto se afecta sus zonas de alimentación, reproducción y reposo.<br><br>Por lo tanto, <b>se concluye que el administrado no cumplió con realizar el patrullaje en la zona de la playa Infantería, de conformidad con lo establecido en la medida preventiva N° 1.</b> |

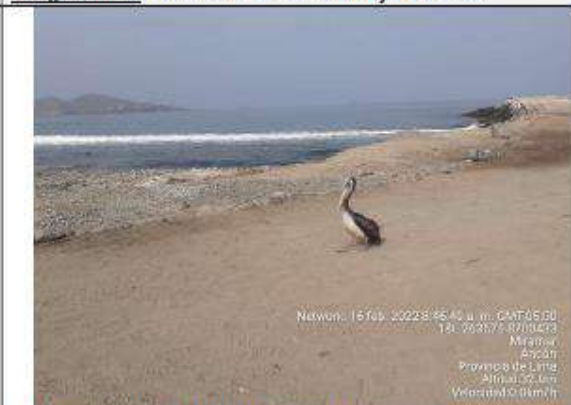
| | | <p>(...)</p> <p><b><u>Playa Infantería</u></b></p> <ul style="list-style-type: none"><li>Se realizó un recorrido en la zona intermareal y supramareal de Playa Infantería, de dicho recorrido se percibió de forma organoléptica presencia de hidrocarburos en suelo (arena y rocas) y en agua de mar.</li><li>Se percibió de forma organoléptica en la zona rocosa, ubicada tanto en el mar como en la orilla de playa, la presencia de hidrocarburo impregnado.</li><li>No se observaron actividades de limpieza por parte del administrado sobre la línea litoral de todo el tramo de Playa Infantería.</li></ul> <p>Ubicación de las zonas supervisadas</p> <table><tr><th rowspan="2">Lugar</th><th colspan="3">Coordenadas: WGS84 18L</th><th rowspan="2">Descripción</th></tr><tr><th>Norte</th><th>Este</th><th>Altitud</th></tr><tr><td>Playa Infantería</td><td>8700433</td><td>263555</td><td>0</td><td>Zona rocosa, donde se percibió de forma organoléptica presencia de hidrocarburos.</td></tr><tr><td>Playa Infantería</td><td>8700364</td><td>263564</td><td>0</td><td>Orilla de playa, donde se percibió de forma organoléptica presencia de hidrocarburos.</td></tr></table> <p>(...)</p> <p><b><u>Playa Infantería</u></b></p> <ul style="list-style-type: none"><li>En Playa Infantería no se observó equipo de patrullaje de RELAPASA ni de sus subcontratistas; tampoco se observó que se realicen las tareas de rescate, limpieza y custodia temporal de fauna silvestre.</li><li>No se observó en Playa Infantería gran cantidad de fauna silvestre, sin embargo, se apreció crustáceos (arañas de mar) en las rocas, además se observó un pelicano en dicha zona; ninguna especie observada se encontraba con presencia de hidrocarburo en la parte externa de su cuerpo.</li></ul> <p><b>Fotografía N° 11: Pelicano observado en la Playa Infantería.</b></p> <table><tr><th colspan="3">Coordenadas UTM – WGS 84. Zona 18L</th></tr><tr><th>Norte</th><th>Este</th></tr><tr><td>8700433</td><td>263575</td></tr></table> | Lugar | Coordenadas: WGS84 18L | | | Descripción | Norte | Este | Altitud | Playa Infantería | 8700433 | 263555 | 0 | Zona rocosa, donde se percibió de forma organoléptica presencia de hidrocarburos. | Playa Infantería | 8700364 | 263564 | 0 | Orilla de playa, donde se percibió de forma organoléptica presencia de hidrocarburos. | Coordenadas UTM – WGS 84. Zona 18L | | | Norte | Este | 8700433 | 263575 | <p>DSEM realizó una acción de supervisión el 16 de febrero de 2022 en la playa <b>Infantería</b>, y verificó la ausencia del administrado así como la no realización de actividades de patrullaje permanente a fin de advertir las especies de fauna afectada por la presencia de hidrocarburos en el suelo (arena y rocas) y agua de mar a consecuencia de la emergencia ambiental, situación que generó daño a la fauna que interactúa con dichos componentes en tanto se afecta sus zonas de alimentación, reproducción y reposo.</p> <p>Por lo tanto, <b>se concluye que el administrado no cumplió con realizar el patrullaje en la zona de la playa Infantería, de conformidad con lo establecido en la medida preventiva N° 1.</b></p> |

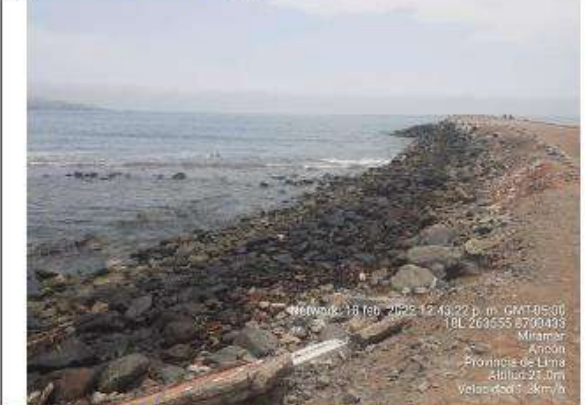
| | | <p align="center"><i>Ubicación de las zonas supervisadas</i></p> <table border="1"><thead><tr><th rowspan="2">Lugar</th><th colspan="3">Coordenadas: WGS84 18L</th><th rowspan="2">Descripción</th></tr><tr><th>Norte</th><th>Este</th><th>Altitud</th></tr></thead><tbody><tr><td rowspan="2">Playa Infantería</td><td>8700364</td><td>263564</td><td>0</td><td>Zona rocosa, donde se estaba realizando el lavado con agua a presión</td></tr><tr><td>8700433</td><td>263555</td><td>0</td><td>Zona rocosa, ubicada tanto en el mar como en la orilla de playa, con presencia de hidrocarburos impregnado.</td></tr></tbody></table> <p>Fotografía N° 3: Zona rocosa, ubicada tanto en el mar como en la orilla de playa, con presencia de hidrocarburos impregnado.</p> <p>Network: 18 Feb 2022 12:43:22 p.m. GMT-05:00<br/>18L 263555 8700403<br/>Miraflores<br/>Ancón<br/>Provincia de Lima<br/>Altitud: 27.0m<br/>Velocidad: 3km/h</p> <table border="1"><thead><tr><th>Coordenadas UTM – WGS 84, Zona 18 L</th><th>Norte</th><th>Este</th><th>Altitud</th></tr></thead><tbody><tr><td></td><td>8700433</td><td>263555</td><td>0</td></tr></tbody></table> <p>(...)<br/><b><u>Playa Infantería</u></b></p> <p>En Playa Infantería <b><u>no se observó equipo de patrullaje de RELAPASA ni subcontratistas que realicen las tareas de rescate, limpieza y custodia temporal de fauna.</u></b></p> | Lugar | Coordenadas: WGS84 18L | | | Descripción | Norte | Este | Altitud | Playa Infantería | 8700364 | 263564 | 0 | Zona rocosa, donde se estaba realizando el lavado con agua a presión | 8700433 | 263555 | 0 | Zona rocosa, ubicada tanto en el mar como en la orilla de playa, con presencia de hidrocarburos impregnado. | Coordenadas UTM – WGS 84, Zona 18 L | Norte | Este | Altitud | | 8700433 | 263555 | 0 | <p>agua de mar a consecuencia de la emergencia ambiental, situación que generó daño a la fauna que interactúa con dichos componentes en tanto se afecta sus zonas de alimentación, reproducción y reposo.</p> <p>Por lo tanto, <b>se concluye que el administrado no cumplió con realizar el patrullaje en la zona de la playa Infantería, de conformidad con lo establecido en la medida preventiva N° 1.</b></p> |

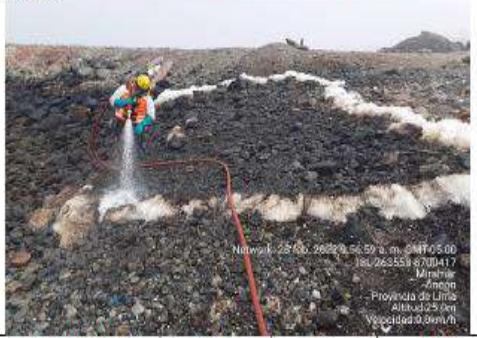
| | | <p align="center"><i>Ubicación de las zonas supervisadas</i></p> <table border="1"><thead><tr><th rowspan="2">Lugar</th><th colspan="3">Coordenadas: WGS84 18L</th><th rowspan="2">Descripción</th></tr><tr><th>Norte</th><th>Este</th><th>Altitud</th></tr></thead><tbody><tr><td rowspan="2">Playa Infantería</td><td>8700364</td><td>263564</td><td>0</td><td>Zona rocosa, donde se estaba realizando el lavado con agua a presión</td></tr><tr><td>8700433</td><td>263555</td><td>0</td><td>Zona rocosa, ubicada tanto en el mar como en la orilla de playa, con presencia de hidrocarburos impregnado.</td></tr></tbody></table> <p>Fotografía N° 3: Zona rocosa, ubicada tanto en el mar como en la orilla de playa, con presencia de hidrocarburos impregnado.</p> <p>Network: 18 Feb 2022 12:43:22 p.m. GMT-05:00<br/>18L 263555 8700403<br/>Miraflores<br/>Ancón<br/>Provincia de Lima<br/>Altitud: 27.0m<br/>Velocidad: 3km/h</p> <table border="1"><thead><tr><th>Coordenadas UTM – WGS 84, Zona 18 L</th><th>Norte</th><th>Este</th><th>Altitud</th></tr></thead><tbody><tr><td></td><td>8700433</td><td>263555</td><td>0</td></tr></tbody></table> <p>(...)<br/><b><u>Playa Infantería</u></b></p> <p>En Playa Infantería <b><u>no se observó equipo de patrullaje de RELAPASA ni subcontratistas que realicen las tareas de rescate, limpieza y custodia temporal de fauna.</u></b></p> | Lugar | Coordenadas: WGS84 18L | | | Descripción | Norte | Este | Altitud | Playa Infantería | 8700364 | 263564 | 0 | Zona rocosa, donde se estaba realizando el lavado con agua a presión | 8700433 | 263555 | 0 | Zona rocosa, ubicada tanto en el mar como en la orilla de playa, con presencia de hidrocarburos impregnado. | Coordenadas UTM – WGS 84, Zona 18 L | Norte | Este | Altitud | | 8700433 | 263555 | 0 | <p>agua de mar a consecuencia de la emergencia ambiental, situación que generó daño a la fauna que interactúa con dichos componentes en tanto se afecta sus zonas de alimentación, reproducción y reposo.</p> <p>Por lo tanto, <b>se concluye que el administrado no cumplió con realizar el patrullaje en la zona de la playa Infantería, de conformidad con lo establecido en la medida preventiva N° 1.</b></p> |
|---|---|---|---|---|--|--|---|---|---|---|---|---|---|---|---|---|---|---|---|---|---|---|---|--|---|---|---|---|
| Playa Infantería | 8700364 | 263564 | 0 | Orilla de playa, donde se percibió de forma organoléptica presencia de hidrocarburos y se encontraron realizando lavado de rocas, con sistema de absorción, pero sin sistema de contención. | | | | | | | | | | | | | | | | | | | | | | | | |

| | | <p><u>Registro Fotográfico</u></p> <p><b>Fotografía N° 5:</b> Zona rocosa, ubicada en la orilla de playa, donde se percibió de forma organoléptica presencia de hidrocarburo impregnado. Se estaba realizando el lavado de rocas con agua a presión, con pompones para absorber el hidrocarburo, pero sin contención.</p> <p>Network: 25 Feb 2012 9:50:56 a.m. GMT-05:00<br/>18L 263548 8700417<br/>Mimar<br/>Ancón<br/>Provincia de Lima<br/>Altitud 27.0m<br/>Velocidad 0.0km/h</p> <table border="1"> <tr> <td>Coordenadas UTM – WGS 84,<br/>Zona 18 L</td><td>Norte</td><td>Este</td><td>Altitud</td></tr> <tr> <td></td><td>8700426</td><td>263560</td><td>0</td></tr> </table> <p><b>Fotografía N° 6:</b> Zona rocosa, donde se estaba realizando el lavado con agua a presión, con pompones para absorción de hidrocarburos, pero sin contención.</p> <p>Network: 25 Feb 2012 9:52:16 a.m. GMT-05:00<br/>18L 263548 8700364<br/>Mimar<br/>Ancón<br/>Provincia de Lima<br/>Altitud 27.0m<br/>Velocidad 0.0km/h</p> <table border="1"> <tr> <td>Coordenadas UTM – WGS 84,<br/>Zona 18 L</td><td>Norte</td><td>Este</td><td>Altitud</td></tr> <tr> <td></td><td>8700430</td><td>263548</td><td>0</td></tr> </table> <p><b>Fotografía N° 7:</b> Se percibe de forma organoléptica agua mar con presencia de hidrocarburos, que se genera por el hidrocarburo producto del lavado de las rocas.</p> <p>Network: 25 Feb 2012 9:54:09 a.m. GMT-05:00<br/>18L 263548 8700366<br/>Mimar<br/>Ancón<br/>Provincia de Lima<br/>Altitud 25.0m<br/>Velocidad 0.0km/h</p> <table border="1"> <tr> <td>Coordenadas UTM – WGS 84,<br/>Zona 18 L</td><td>Norte</td><td>Este</td><td>Altitud</td></tr> <tr> <td></td><td>8700430</td><td>263548</td><td>0</td></tr> </table> <p>(...)</p> <p><b>Playa Infantería</b></p> <ul style="list-style-type: none"> <li>No se observó equipo de patrullaje de RELAPASAA ni de sus subcontratistas; tampoco se observó que se realicen las tareas de rescate, limpieza y custodia temporal de fauna silvestre.”</li> <li>No se observó en Playa Infantería fauna silvestre, esto debido a la presencia de personal que realiza la actividad de lavado de zona rocosa.</li> </ul> <p>(....)”</p> | Coordenadas UTM – WGS 84,<br>Zona 18 L | Norte | Este | Altitud | | 8700426 | 263560 | 0 | Coordenadas UTM – WGS 84,<br>Zona 18 L | Norte | Este | Altitud | | 8700430 | 263548 | 0 | Coordenadas UTM – WGS 84,<br>Zona 18 L | Norte | Este | Altitud | | 8700430 | 263548 | 0 | <p>medida preventiva N° 1.</p> |

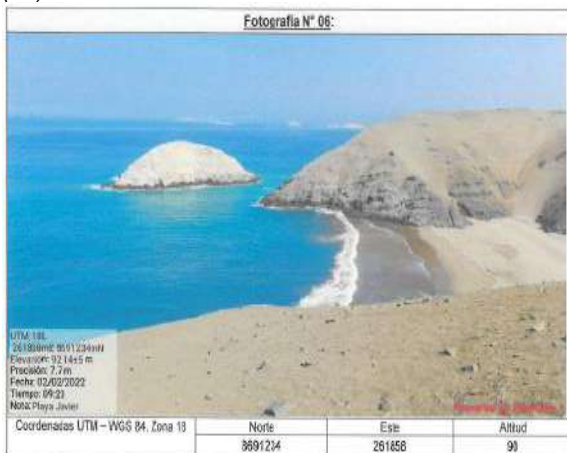
| | | | <b>patrullaje?</b> | | | | | | | | | | | | | | | | | | | | | | | | | | | | | | | | | |
|---|---|---|---|---|---|---|---|---|---|---|---|---|---|---|---|---|---|---|---|---|---|---|---|---|---|---|---|---|---|---|---|---|---|---|---|---|
| 1 | 02.02.2022 | <p><b>Acta de Supervisión: AS-CMIN 2<sup>78</sup></b></p> <p>(...)</p> <p><b><u>Playa Javier</u></b></p> <p><i>Durante la acción de supervisión se recorrió toda la franja de la playa Javier, un tramo de 200 m. No se evidencia visualmente material contaminado en la orilla de la playa. En playa no se encontró personal de Repsol, ni personas realizando actividades de limpieza, se observaron cangrejos rojos y algunas aves, ambos caminando. Las rocas de los peñascos no presentan impregnación de hidrocarburos, <b><u>sin embargo, a 200 m en dirección perpendicular a la línea de playa, se observó una franja de hidrocarburos flotando.</u></b></i></p> <p>(....)</p> <div><p>Fotografía N° 06:</p><table><tr><td>Coordenadas UTM - WGS 84, Zona 18</td><td>Norte</td><td>Este</td><td>Altitud</td></tr><tr><td></td><td>8691214</td><td>261458</td><td>90</td></tr></table></div> <p>(...).</p> | Coordenadas UTM - WGS 84, Zona 18 | Norte | Este | Altitud | | 8691214 | 261458 | 90 | <p><b>No</b>, debido a que, la DSEM realizó una acción de supervisión el 02 de febrero de 2022 en la playa <b>Javier</b>, y verificó la ausencia del administrado así como la no realización de actividades de patrullaje permanente a fin de advertir las especies de fauna afectada por la presencia de hidrocarburos en el suelo (arena y rocas) y agua de mar a consecuencia de la emergencia ambiental, situación que generó daño a la fauna que interactúa con dichos componentes en tanto se afecta sus zonas de alimentación, reproducción y reposo.</p> <p>Por lo tanto, <b>se concluye que el administrado no cumplió con realizar el patrullaje en la zona de la playa Javier, de conformidad con lo establecido en la medida preventiva N° 1.</b></p> | | | | | | | | | | | | | | | | | | | | | | | | | |

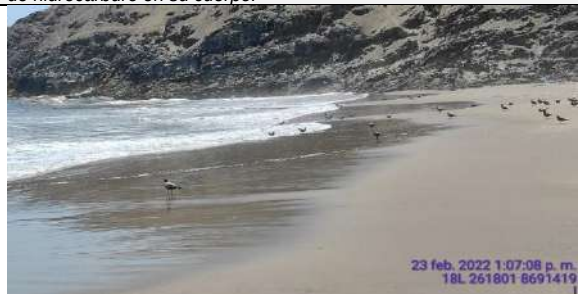
| | | <p>Fotografía N° 9: Zona sur de la playa, se percibió de forma organoléptica presencia de hidrocarburos en suelo (roca-peñasco).</p> <table border="1"> <tr> <td>Coordenadas UTM – WGS 84.<br/>Zona 18 L</td><td>Norte<br/>8691396</td><td>Este<br/>261812</td><td>Altitud<br/>0</td></tr> </table> <p>Fotografía N° 10: Zona norte de la playa, se percibió de forma organoléptica presencia de hidrocarburos en rocas-peñasco..</p> <table border="1"> <tr> <td>Coordenadas UTM – WGS 84.<br/>Zona 18 L</td><td>Norte<br/>8691492</td><td>Este<br/>261732</td><td>Altitud<br/>0</td></tr> </table> <p><b><u>Playa Javier:</u></b></p> <ul style="list-style-type: none"> <li>En Playa Javier no se observó equipo de patrullaje de RELAPASAA y/o subcontratistas que realice las tareas de rescate, limpieza y custodia temporal de fauna.</li> <li>Se observó en Playa Javier presencia de algas marinas (color verde y marrón), crustáceos (muy muy, arañas de mar), aves (piquero, guanay), entre otras especies, ninguna especie observada se encontraba con presencia de hidrocarburo en su cuerpo.</li> </ul> <p>Fotografía N° 13: Se observó en playa, presencia de aves marinas, ninguna especie observada se encontraba con presencia de hidrocarburo en su cuerpo.</p> <table border="1"> <tr> <td>Coordenadas UTM – WGS 84. Zona 18L</td><td>Norte<br/>8696437</td><td>Este<br/>261155</td><td>Altitud<br/>0</td></tr> </table> | Coordenadas UTM – WGS 84.<br>Zona 18 L | Norte<br>8691396 | Este<br>261812 | Altitud<br>0 | Coordenadas UTM – WGS 84.<br>Zona 18 L | Norte<br>8691492 | Este<br>261732 | Altitud<br>0 | Coordenadas UTM – WGS 84. Zona 18L | Norte<br>8696437 | Este<br>261155 | Altitud<br>0 | <p>Javier, de conformidad con lo establecido en la medida preventiva N° 1.</p> |

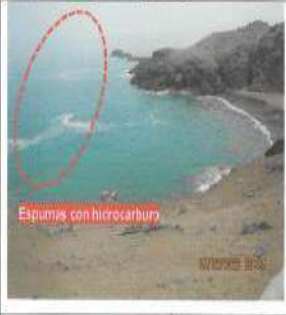
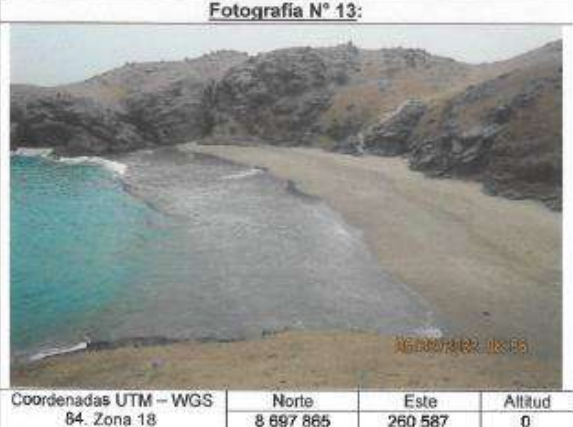
| | | <p><b>Fotografía N° 03:</b></p> <p><b>Fotografía N° 04:</b></p> <table border="1"> <thead> <tr> <th>Foto</th><th>Norte</th><th>Este</th><th>Altitud</th></tr> </thead> <tbody> <tr> <td>N° 01</td><td>8 697 865</td><td>260 587</td><td>0</td></tr> <tr> <td>N° 02</td><td>8 697 865</td><td>260 587</td><td>0</td></tr> </tbody> </table> <p>Coordenadas UTM – WGS 84.<br/>Zona 18</p> <p>(...)</p> <p><b><u>Playa La Puntilla</u></b></p> <p>La playa “La Puntilla”, se encuentra en una zona de difícil acceso, el cual se puede ingresarse vía peatonal a través de los cerros, se ubica entre las coordenadas UTM (WGS 84, zona 18): 260 590 E, 8 697 788 N y 260 555 E, 8 697 927 N, al norte de las playas del Club de La Marina.</p> <p>Durante la acción de supervisión se realizó un recorrido verificando los siguiente:</p> <ul style="list-style-type: none"> <li>• No se observó la presencia del administrado ni personal realizando labores de limpieza</li> <li>• Tampoco se observó acciones de recuperación y/o rehabilitación y liberación de la fauna rescatada y custodiada.”</li> </ul> <p><b>Fotografía N° 13:</b></p> <table border="1"> <thead> <tr> <th>Coordenadas UTM – WGS 84. Zona 18</th><th>Norte</th><th>Este</th><th>Altitud</th></tr> </thead> <tbody> <tr> <td></td><td>8 697 865</td><td>260 587</td><td>0</td></tr> </tbody> </table> | Foto | Norte | Este | Altitud | N° 01 | 8 697 865 | 260 587 | 0 | N° 02 | 8 697 865 | 260 587 | 0 | Coordenadas UTM – WGS 84. Zona 18 | Norte | Este | Altitud | | 8 697 865 | 260 587 | 0 | <p>Por lo tanto, se concluye que el administrado no cumplió con realizar el patrullaje en la zona de la playa La Puntilla, de conformidad con lo establecido en la medida preventiva N° 1.</p> |

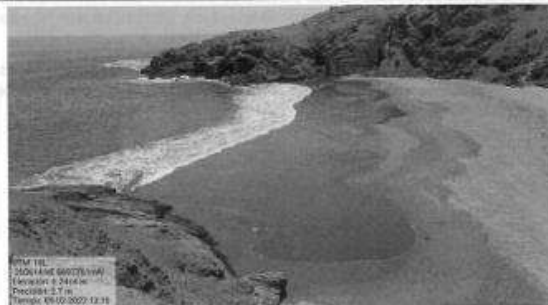
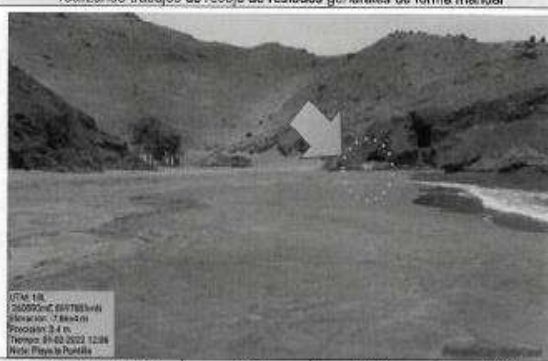
| | <p>peligrosos y no peligrosas, y un área de almacenamiento de herramientas y materiales, tales como carretillas, baldes, entre otros) que se encuentra en la playa Club Naval Ancón son compartidos.</p> <p><b><u>Registro Fotográfico</u></b></p> <div><p><b>Fotografía N° 04: Vista panorámica de la playa "La Puntilla"</b></p><p>UTM: 18L<br/>260590mE 8697788mN<br/>Elevación: 0.24 m<br/>Precisión: 3.7 m<br/>Fecha: 09-03-2022 12:38<br/>Ubicación: Playa La Puntilla</p><table><tr><td>Coordenadas UTM - WGS</td><td>Norte</td><td>Este</td><td>Altitud</td></tr><tr><td>84, Zona 18</td><td>8 697 272</td><td>260 715</td><td>0</td></tr></table></div> <div><p><b>Fotografía N° 05: Vista de la orilla de la playa "La Puntilla" vista del personal realizando trabajos de recojo de residuos generales de forma manual</b></p><p>UTM: 18L<br/>260590mE 8697788mN<br/>Elevación: 0.24 m<br/>Precisión: 3.7 m<br/>Fecha: 09-03-2022 12:38<br/>Ubicación: Playa La Puntilla</p><table><tr><td>Coordenadas UTM - WGS</td><td>Norte</td><td>Este</td><td>Altitud</td></tr><tr><td>84, Zona 18</td><td>8 697 891</td><td>260 593</td><td>0</td></tr></table></div> | Coordenadas UTM - WGS | Norte | Este | Altitud | 84, Zona 18 | 8 697 272 | 260 715 | 0 | Coordenadas UTM - WGS | Norte | Este | Altitud | 84, Zona 18 | 8 697 891 | 260 593 | 0 | <p>emergencia ambiental, situación que generó daño a la fauna que interactúa con dichos componentes en tanto se afecta sus zonas de alimentación, reproducción y reposo.</p> <p>Por lo tanto, se concluye que el administrado no cumplió con realizar el patrullaje en la zona de la playa La Puntilla, de conformidad con lo establecido en la medida preventiva N° 1.</p> |

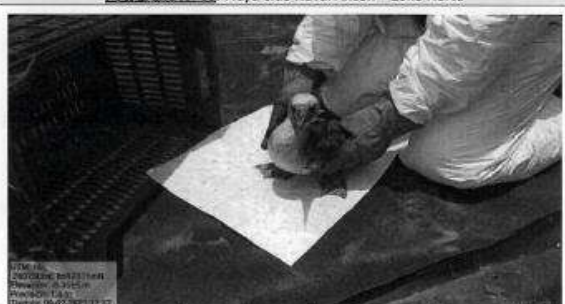
| | | <p><b>Fotografía N° 07:</b> Arena con trazas de hidrocarburo, presentando un aspecto plástico.</p> <table border="1"> <tr> <td>Coordenadas UTM – WGS 84,<br/>Zona 18</td> <td>Norte<br/>8 697 789</td> <td>Este<br/>260 607</td> <td>Altitud<br/>0</td> </tr> </table> <p><b>Medida Preventiva:</b> Realizar el patrullaje, rescate, limpieza y custodia temporal, liderado por personal capacitado en la materia, de la fauna de las áreas afectadas por el hidrocarburo derramado, en coordinación con SERNANP, PRODUCE y SERFOR, entre otros; de forma inmediato y hasta que los componentes sean idóneos para albergar a las especies rescatadas.</p> <p>Durante la acción de supervisión en las Playa Club Naval de Ancón (Zona Centro y Norte) y La Puntilla no se observaron acciones de patrullaje, rescate, limpieza y custodia temporal de la fauna afectada por hidrocarburo. Además, no se observó presencia de persona de SERNANP, PRODUCE y SERFOR recorriendo las playas.</p> <p>Por otro lado, durante la acción de supervisión a la Playa Club Naval Ancón Zona Norte, los trabajadores de TAMOIN PERÚ S.A.C encontraron una (1) ave viva sin poder moverse, aparentemente sin presencia de hidrocarburo en el plumaje. Según lo manifestado por el administrado, dicho hecho fue reportado a SERFOR.</p> <p><b>Fotografía N° 16:</b> Playa Club Naval Ancón – Zona Norte</p> <table border="1"> <tr> <td>Coordenadas UTM – WGS<br/>84, Zona 18</td> <td>Norte<br/>8 697 311</td> <td>Este<br/>260 750</td> <td>Altitud<br/>0</td> </tr> </table> | Coordenadas UTM – WGS 84,<br>Zona 18 | Norte<br>8 697 789 | Este<br>260 607 | Altitud<br>0 | Coordenadas UTM – WGS<br>84, Zona 18 | Norte<br>8 697 311 | Este<br>260 750 | Altitud<br>0 | |

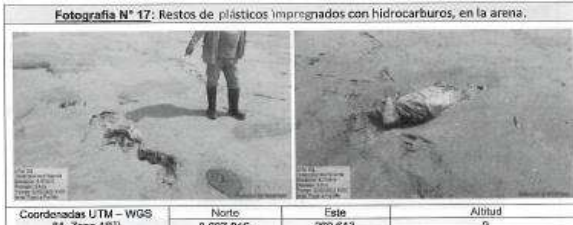
| | | <p><b><u>hidrocarburos en los peñascos (zona rocosa) y mar adentro de la playa presencia de espumas pardo amarillento en las zonas puntuales.</u></b></p> <div><p>Fotografía N° 17: Restos de plásticos impregnados con hidrocarburos, en la arena.</p><table><tr><td>Coordenadas UTM – WGS 84, Zona 18<sup>13</sup></td><td>Norte<br/>8 697 816</td><td>Este<br/>260 613</td><td>Altitud<br/>0</td></tr></table></div> <p><b><u>Playa Club Naval de Ancón y Playa La Puntilla</u></b></p> <p>“Durante la acción de supervisión en la Playa Club Naval de Ancón (Zona centro y Norte) y Playa La Puntilla <b><u>no se observó acciones de patrullaje, rescate, limpieza y custodia temporal, por el administrado, y por otras instituciones. Además, de las aves visualiza en las playas mencionadas no se visualizó que presentaran rastros de hidrocarburo en su plumaje.</u></b>”</p> | Coordenadas UTM – WGS 84, Zona 18 <sup>13</sup> | Norte<br>8 697 816 | Este<br>260 613 | Altitud<br>0 | <p>presencia de hidrocarburos en el suelo (arena y rocas) y agua de mar a consecuencia de la emergencia ambiental, situación que generó daño a la fauna que interactúa con dichos componentes en tanto se afecta sus zonas de alimentación, reproducción y reposo.</p> <p>Por lo tanto, <b>se concluye que el administrado no cumplió con realizar el patrullaje en la zona de la playa La Puntilla, de conformidad con lo establecido en la medida preventiva N° 1.</b></p> |

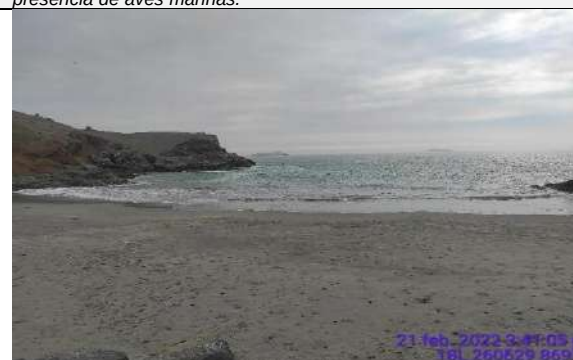
| 5 | 21.02.22 | <p><b>Acta de Supervisión: AS-CHID 2<sup>85</sup></b></p> <p>(...)</p> <p><b><u>Playa La Puntilla (Calatos)</u></b></p> <ul style="list-style-type: none"><li>En Playa La Puntilla (Calatos) no se observó equipo de patrullaje de RELAPASA y/o subcontratistas que realice las tareas de rescate, limpieza y custodia temporal de fauna.</li></ul> <p>(...)</p> <p><b><u>Registro Fotográfico</u></b></p> <div><p>Fotografía N° 20: No se observó en Playa La Puntilla (Calatos), presencia de aves marinas.</p><p>21 feb. 2022 3:41:05 p.<br/>TEL 260629 86979</p><table><tr><td>Coordenadas UTM – WGS 84, Zona 18 L</td><td>Norte<br/>8697916</td><td>Este<br/>260629</td><td>Altitud<br/>0</td></tr></table></div> <div><p>Fotografía N° 21: Se observó en Playa La Puntilla (Calatos), presencia de algas marinas.</p></div> | Coordenadas UTM – WGS 84, Zona 18 L | Norte<br>8697916 | Este<br>260629 | Altitud<br>0 | <p>No, debido a que, la DSEM realizó una acción de supervisión el 21 de febrero de 2022 en la playa <b>La Puntilla</b>, y verificó la ausencia del administrado así como la no realización de actividades de patrullaje permanente a fin de advertir las especies de fauna afectada por la presencia de hidrocarburos en el suelo (arena y rocas) y agua de mar a consecuencia de la emergencia ambiental, situación que generó daño a la fauna que interactúa con dichos componentes en tanto se afecta sus zonas de alimentación, reproducción y reposo.</p> <p>Por lo tanto, <b>se concluye que el administrado no cumplió con realizar el patrullaje en la zona de la playa La Puntilla, de conformidad con lo establecido en la medida preventiva N° 1.</b></p> |

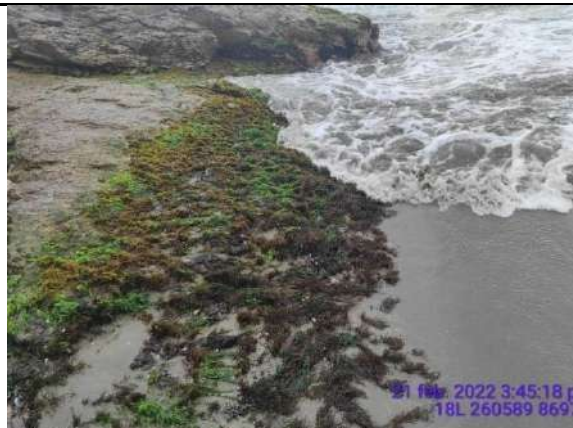
| | | <div></div> <table><tr><td>Coordenadas UTM – WGS 84. Zona 18 L</td><td>Norte<br/>8697791</td><td>Este<br/>260589</td><td>Altitud<br/>0</td></tr></table> | Coordenadas UTM – WGS 84. Zona 18 L | Norte<br>8697791 | Este<br>260589 | Altitud<br>0 | | | | |

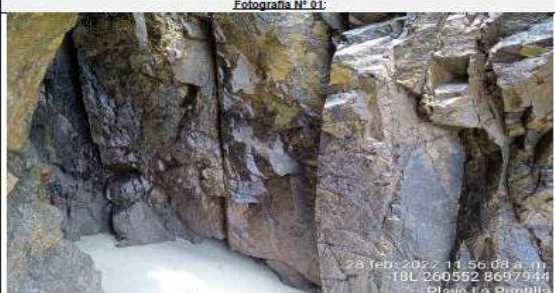
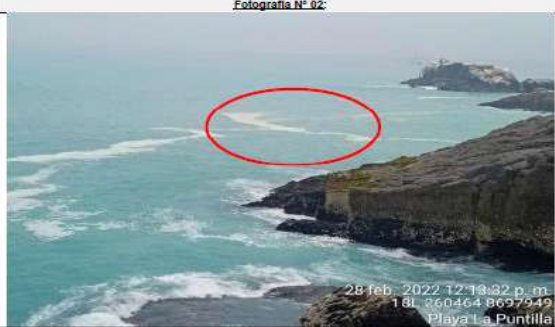
| 6 | 28.02.22 | <div><p><b>Acta de Supervisión: AS-CHID 3<sup>86</sup></b></p><p><b><u>Playa La Puntilla</u></b></p><p>Se realizó un recorrido desde las coordenadas UTM (WGS 84, zona 18): 260 464 E, 8 697 944 N, altitud 1 m. hasta las coordenadas UTM (WGS 84, zona 18): 260 561 E, 8 697 774 N, altitud 1 m.</p><ul style="list-style-type: none"><li>• Durante el recorrido en playa La Puntilla no se evidenció la presencia del administrado realizando actividades de limpieza. <b>Se advierte aún impregnación de hidrocarburo en rocas en la zona norte de la playa (Fotografía N° 01)</b>, y se percibe organolépticamente el aroma que lo caracteriza. Superficialmente en la zona norte contigua a playa San Francisco se observó una franja de espuma de color crema diferenciada de las circundantes a ella, advirtiendo presencia de hidrocarburo (Fotografía N° 02). Sin embargo, se pudo observar la presencia de algunas aves de litoral alimentándose sin advertir rastros de hidrocarburo en plumaje (Fotografía N° 03). A continuación, se presentan algunas fotografías:</li></ul><div><p align="center"><b>Fotografía N° 01:</b></p><div></div><table><tr><td>Coordenadas UTM – WGS 84. Zona 18</td><td>Norte<br/>8 697 944</td><td>Este<br/>260 552</td><td>Altitud<br/>2</td></tr></table></div><div><p align="center"><b>Fotografía N° 02:</b></p><div></div><table><tr><td>Coordenadas UTM – WGS 84. Zona 18</td><td>Norte<br/>8 697 949</td><td>Este<br/>260 464</td><td>Altitud<br/>10</td></tr></table></div></div> <div><p>No, debido a que, la DSEM realizó una acción de supervisión el 28 de febrero de 2022 en la playa <b>La Puntilla</b>, y verificó la ausencia del administrado así como la no realización de actividades de patrullaje permanente a fin de advertir las especies de fauna afectada por la presencia de hidrocarburos en el suelo (arena y rocas) y agua de mar a consecuencia de la emergencia ambiental, situación que generó daño a la fauna que interactúa con dichos componentes en tanto se afecta sus zonas de alimentación, reproducción y reposo.</p><p>Por lo tanto, se concluye que el administrado no cumplió con realizar el patrullaje en la zona de la playa <b>La Puntilla</b>, de conformidad con lo establecido en la medida preventiva N° 1.</p></div> | Coordenadas UTM – WGS 84. Zona 18 | Norte<br>8 697 944 | Este<br>260 552 | Altitud<br>2 | Coordenadas UTM – WGS 84. Zona 18 | Norte<br>8 697 949 | Este<br>260 464 | Altitud<br>10 |

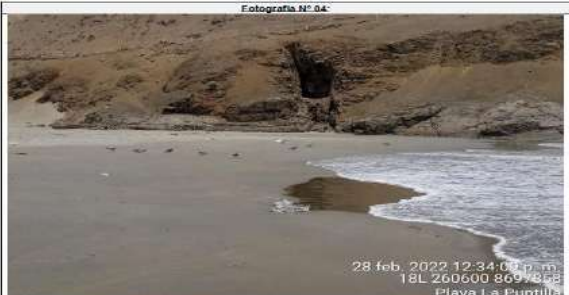
| | | <p><b><u>Playa La Puntilla</u></b><br/>“Durante la acción de supervisión en Playa La Puntilla no se observó que RELAPASAA realice el patrullaje, rescate, limpieza y custodia temporal, liderado por personal capacitado en la materia de fauna de rescate de las áreas afectadas por el hidrocarburo derramado. Evidenciándose que la fauna presente (aves y especies hidrobiológicas) se encuentra en buen estado de conservación.”</p> <div><p>Fotografía N° 84:</p><p>28 feb. 2022 12:34:00 pm<br/>18L 260600 869425<br/>Playa La Puntilla</p><table><tr><td>COORDENADAS UTM - ZONA 18 L</td><td>NORTE</td><td>ESTE</td><td>ALTITUD</td></tr><tr><td></td><td>8 697 838</td><td>240 620</td><td>1</td></tr></table></div> | COORDENADAS UTM - ZONA 18 L | NORTE | ESTE | ALTITUD | | 8 697 838 | 240 620 | 1 | | | | | | | | | | | | | | |

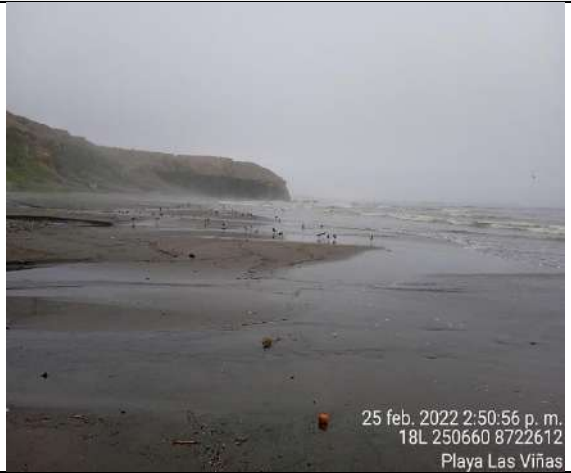
| | | <p>Durante la acción de supervisión en Playa Las Viñas no se observó que RELAPASAA realice el patrullaje, rescate, limpieza y custodia temporal, liderado por personal capacitado en la materia de fauna de rescate de las áreas afectadas por el hidrocarburo derramado. Evidenciándose que la fauna presente (aves y especies hidrobiológicas) se encuentra en buen estado de conservación.</p> | | | | | | | | | | | | | | | | | | | | | | |
|---|---|---|---|---|---|---|---|---|---|---|---|---|---|---|---|---|---|---|---|---|---|---|---|---|
| | | <div><div>Fotografía N° 9:</div><div><div>25 feb. 2022 2:50:56 p. m.<br/>18L 250660 8722612<br/>Playa Las Viñas</div></div><table><tr><td>Coordenadas UTM – WGS 84. Zona 18</td><td>Norte<br/>8 722 612</td><td>Este<br/>250 660</td><td>Altitud<br/>1</td></tr></table></div> | Coordenadas UTM – WGS 84. Zona 18 | Norte<br>8 722 612 | Este<br>250 660 | Altitud<br>1 | <p>25 de febrero de 2022 en la playa <b>Las Viñas</b>, y verificó la ausencia del administrado así como la no realización de actividades de patrullaje permanente a fin de advertir las especies de fauna afectada por la presencia de hidrocarburos en el suelo (arena y rocas) y agua de mar a consecuencia de la emergencia ambiental, situación que generó daño a la fauna que interactúa con dichos componentes en tanto se afecta sus zonas de alimentación, reproducción y reposo.</p> <p>Por lo tanto, <b>se concluye que el administrado no cumplió con realizar el patrullaje en la zona de la playa Las Viñas, de conformidad con lo establecido en la medida preventiva N° 1.</b></p> | | | | | | | | | | | | | | | | | |

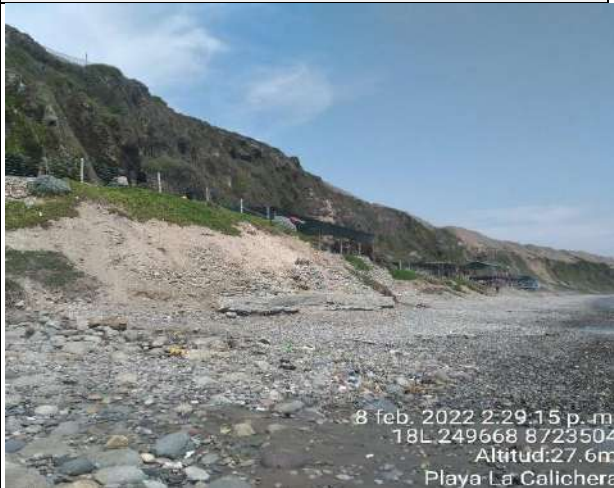
| | | <p align="center"><b><u>Fotografía N° 28</u></b></p> <p align="right">8 feb. 2022 2:29:15 p. m.<br/>18L 249668 8723504<br/>Altitud: 27.6m<br/>Playa La Calichera</p> <table border="1"> <tr> <td>Coordenadas UTM – WGS<br/>84. Zona 18 L</td><td>Norte<br/>8723504</td><td>Este<br/>249668</td><td>Altitud<br/>0</td></tr> </table> | Coordenadas UTM – WGS<br>84. Zona 18 L | Norte<br>8723504 | Este<br>249668 | Altitud<br>0 | |

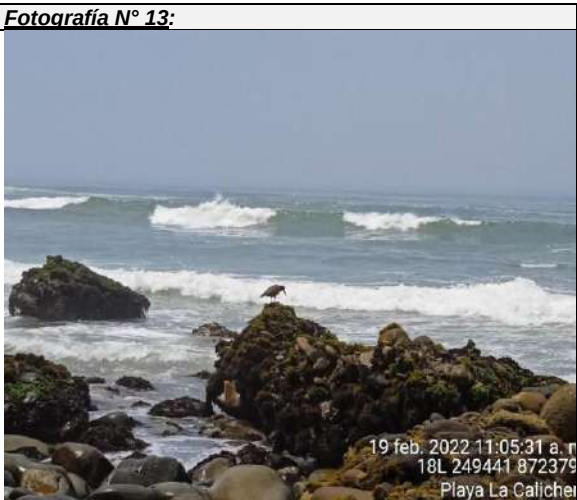
| | | <p align="center"><b><u>Fotografía N° 13:</u></b></p> <p align="right">19 feb. 2022 11:05:31 a. m.<br/>18L 249441 872379<br/>Playa La Calichera</p> <table border="1"> <tr> <td>Coordenadas UTM – WGS 84.<br/>Zona 18</td><td>Norte<br/>8 723 793</td><td>Este<br/>249 441</td><td>Altitud<br/>0</td></tr> </table> | Coordenadas UTM – WGS 84.<br>Zona 18 | Norte<br>8 723 793 | Este<br>249 441 | Altitud<br>0 | |

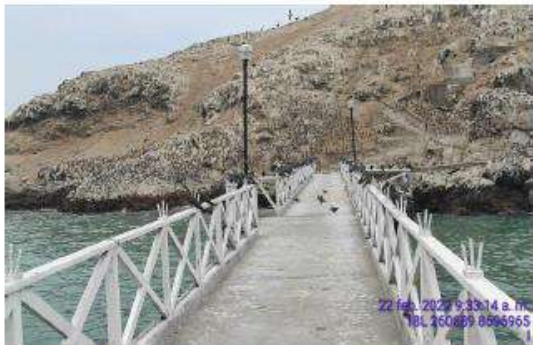
| | <table> <tr> <th rowspan="2">Lugar</th> <th colspan="3">Coordenadas</th> <th rowspan="2">Descripción</th> </tr> <tr> <th>Norte</th> <th>Este</th> <th>Altitud</th> </tr> <tr> <td>Playa Club Naval de Ancón Norte</td> <td>8696965</td> <td>260689</td> <td>0</td> <td>Se observó en Playa Club Naval de Ancón Norte presencia de aves marinas.</td> </tr> </table> <div> <p>Fotografía N° 15: Se observó en playa presencia de aves marinas, ninguna especie observada se encontraba con presencia de hidrocarburo en su cuerpo.</p> <table> <tr> <th>Coordenadas UTM – WGS</th> <th>Norte</th> <th>Este</th> <th>Altitud</th> </tr> <tr> <td>84. Zona 18L</td> <td>8696965</td> <td>260689</td> <td>0</td> </tr> </table> </div> | Lugar | Coordenadas | | | Descripción | Norte | Este | Altitud | Playa Club Naval de Ancón Norte | 8696965 | 260689 | 0 | Se observó en Playa Club Naval de Ancón Norte presencia de aves marinas. | Coordenadas UTM – WGS | Norte | Este | Altitud | 84. Zona 18L | 8696965 | 260689 | 0 | <p>consecuencia de la emergencia ambiental, situación que generó daño a la fauna que interactúa con dichos componentes en tanto se afecta sus zonas de alimentación, reproducción y reposo.</p> <p>Por lo tanto, <b>se concluye que el administrado no cumplió con realizar el patrullaje en la zona de la playa Huaquilla, de conformidad con lo establecido en la medida preventiva N° 1.</b></p> |

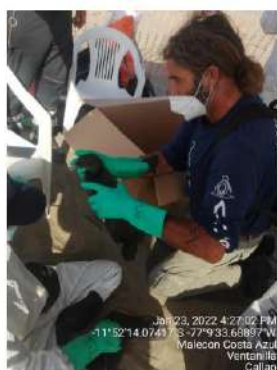
Figura 12 - Recepción de fauna.

Se observaron cuatro aves cubiertas por petróleo: una gaviota peruana (*Larus belcheri*), un cormorán neotropical (*Phalacrocorax brasilianus*), un guanay (*Leucocarbo bougainvilli*), un piquero (*Sula variegata*), el cual fue rescatado, El Piquero (*Sula variegata*), rescatado fue llevado a la base o centro de acopio de la ATFFS para su transporte por dicha autoridad hacia el Parque de las Leyendas.

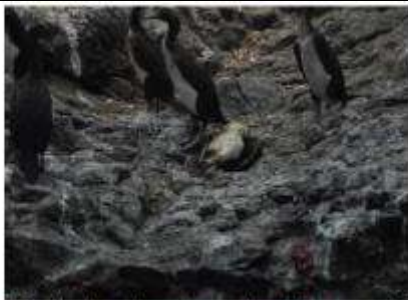
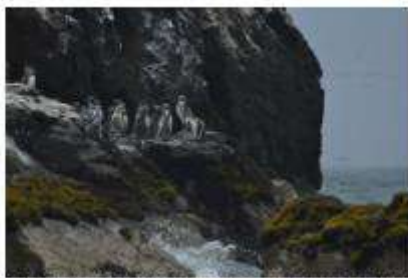
| | <p align="center">Figura 16. – Aves observadas en isla pescadores. Notar ave muerta en el grupo.</p> <p align="center">Figura 17 – Grupo de pingüinos (<i>Spheniscus humboldti</i>) en isla pescadores. Varios de ellos en muda.</p> <p>Se observó una cantidad menor de aves en la isla y en el mar en comparación con el monitoreo del día 22/01/22. Posiblemente el horario de la actividad haya influido en la cantidad de aves que se pudieron observar.</p> <p align="center">Figura 18 – Aves registradas en islas pescadores</p> | |

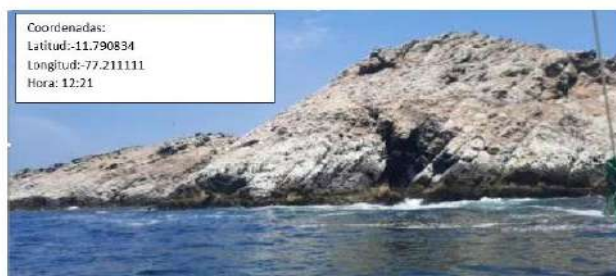
**Figura 10. Isla Mata Cuatro**

Fueron observados grupos de aves en la Isla Mata cuatro, Cormorán neotropical (*Phalacrocorax brasilianus*), Guanay (*Leucocarbo bougainvillii*), cormorán chuita (*Phalacrocorax gaimardi*), piquero (*Sula variegata*) y Gaviota (*Larus belcheri*).

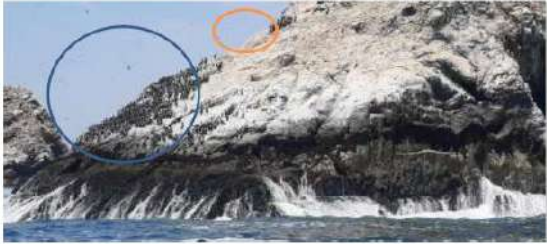
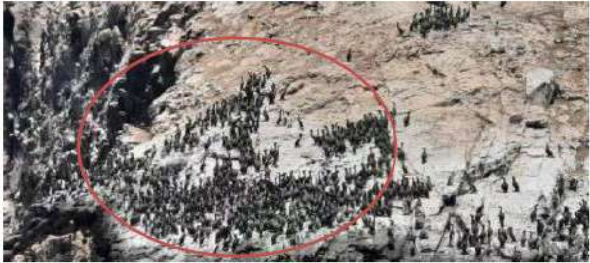
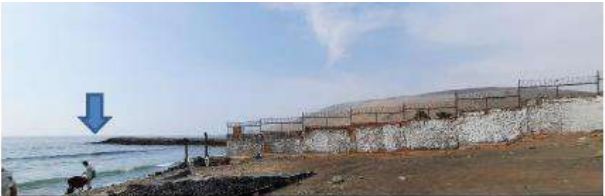
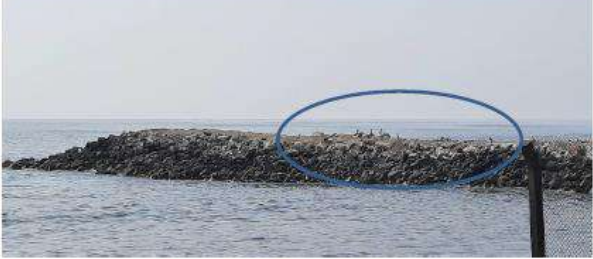
| | <p align="center">Figura 11. Isla dos hermanas</p> <p>En la Isla Grande, se hallaron 3 aves muertas pertenecientes a la especie del Cormorán chuita (<i>Phalacrocorax gaimardi</i>).</p> <div data-bbox="371 689 951 797" style="border: 1px solid black; padding: 5px;"> <p>Grupo de Guanays en la Isla Grande</p> <p>Coordenadas:<br/>Latitude: -11.776095<br/>Longitude: -77.26473<br/>Hora: 12:55</p> </div> <p align="center">Figura 12. Isla Grande</p> <p><b>Playa Conchitas:</b><br/>Se recorrió se registraron 6 Cormorán neotropical (<i>Phalacrocorax brasilianus</i>), 1 Gaviota (<i>Larus belcheri</i>) y 1 Ostrero (<i>haematopus palliatus</i>).</p> <div data-bbox="379 1249 986 1525" style="border: 1px solid black; padding: 5px;"> <p>Coordenadas:<br/>Latitude: -11.748642<br/>Longitude: -77.169289<br/>Hora: 16:05</p> </div> <p align="center">Figuras 13 y 14. Monitoreo Playa Conchitas</p> | |

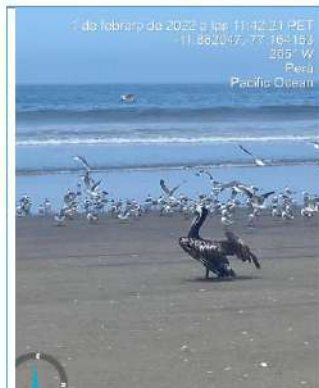
Figura 1 – Individuo saludable de pelícano peruano (*Pelecanus thagus*) observado en la playa Cavelro.

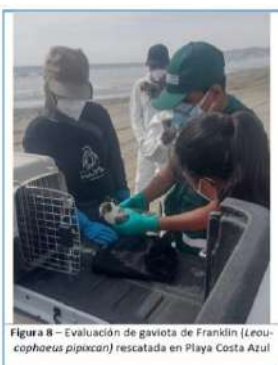
- Se colaboró en el rescate de una Gaviota de Franklin (*Leucophaeus pipixcan*), adulta, de pobre condición corporal. El ave no mostró trazas de hidrocarburos, sin embargo, se encontró deshidratada, con pequeñas heridas en la base del pico y cara medial del ala derecha. La posición del ala sugiere lesión articular.
- Se colabora en la atención de un guanay (*Phalacrocorax bougainvillii*). El animal presentó pobre condición corporal y plumas de cola desgastadas.
- Se Las aves fueron transportadas por la autoridad (movilidad de la ATFFS) hacia PATPAL.

Figura 8 – Evaluación de gaviota de Franklin (*Leucophaeus pipixcan*) rescatada en Playa Costa Azul

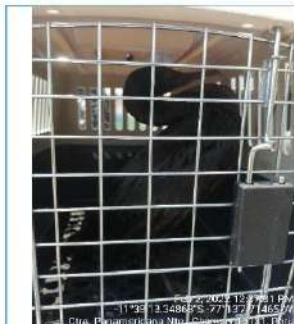
**Figura 5** – Cormorán guanay (*Phalacrocorax bougainvillii*) juvenil colectado en Chacra y Mar

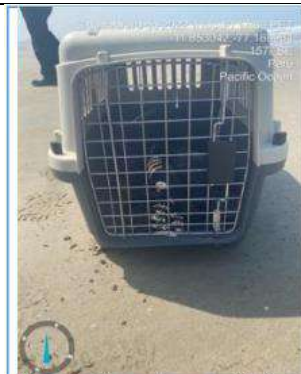
**Figura 1 – Cormorán guanay (*Phalacrocorax bougainvillii*) capturado en el extremo sur de Playa Caverro.**

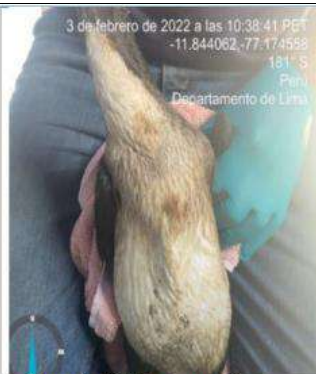
**Figura 2 – Detalle de cormorán guanay (*Phalacrocorax bougainvillii*) capturado en el extremo sur de Playa Caverro.**

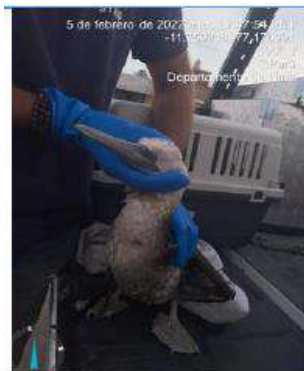
**Figura 1 – Piquero peruano (*Sula variegata*) capturado en Chacra y Mar con trazas de hidrocarburo**

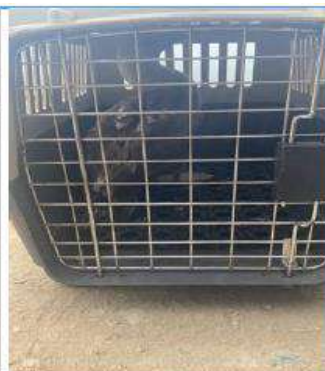
Se atendió un piquero peruano (*Sula variegata*) juvenil, muy delgado (condición corporal 2 de 5) sin trazas de hidrocarburo, capturado en la playa las Palmeras por pobladores de la zona. El animal fue transportado al punto de Acopio en Playa Caverro de la ATFFS (10:55am).

**Figura 2 – Piquero peruano (*Sula variegata*) recogido en Playa Bahía Blanca**

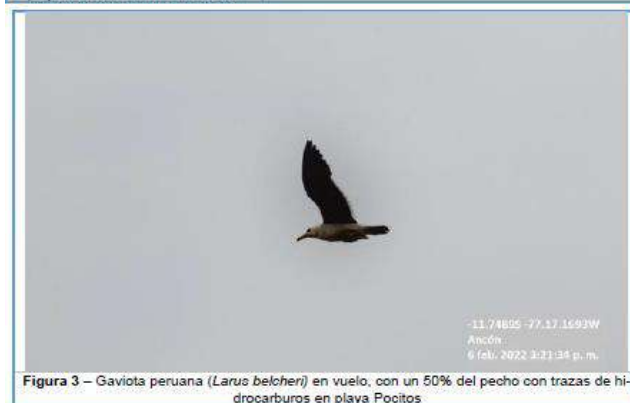
**Figura 3 – Gaviota peruana (*Larus belcheri*) en vuelo, con un 50% del pecho con trazas de hidrocarburos en playa Pocitos**

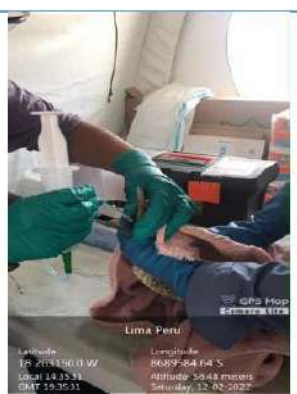
**Figura 3– Hidratación de piquero peruano (*S. variegata*) en Punto de acopio en Playa Caveró.**

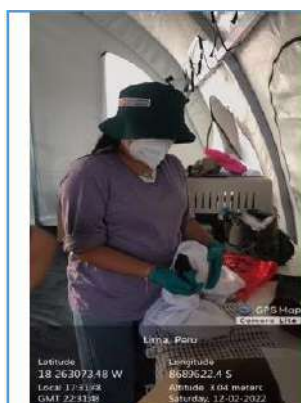
Figura 6 – Evaluación de cormorán guanay (*P. bougainvillii*) en punto de acopio en Playa Cavello

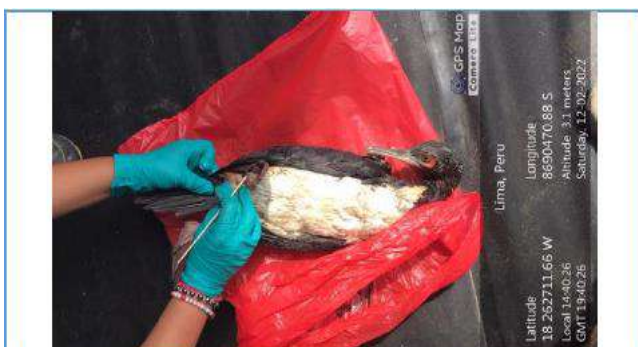
Figura 4 – Registro de mortalidad de cormorán guanay (*P. bougainvillii*) en Punto de acopio en Playa Cavello

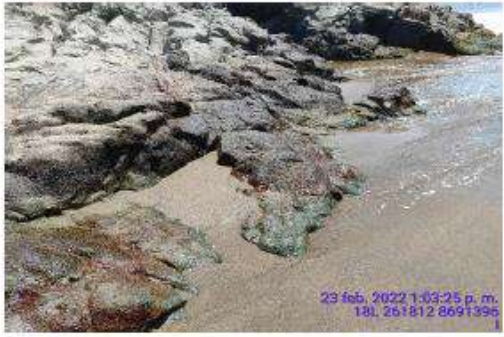
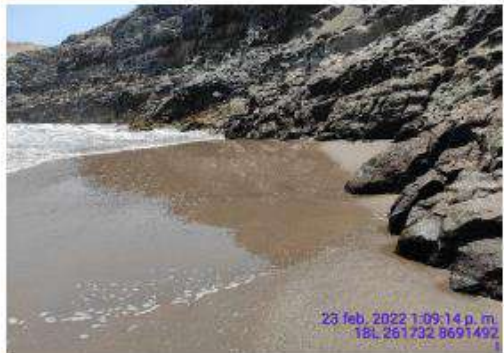
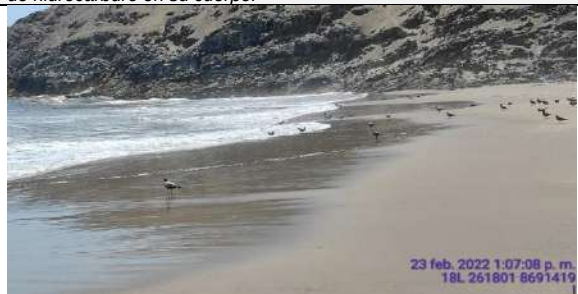
| | | <p>Fotografía N° 9: Zona sur de la playa, se percibió de forma organoléptica presencia de hidrocarburos en suelo (roca-peñasco).</p> <table border="1"> <tr> <td>Coordenadas UTM – WGS 84.<br/>Zona 18 L</td><td>Norte<br/>8691396</td><td>Este<br/>261812</td><td>Altitud<br/>0</td></tr> </table> <p>Fotografía N° 10: Zona norte de la playa, se percibió de forma organoléptica presencia de hidrocarburos en rocas-peñasco..</p> <table border="1"> <tr> <td>Coordenadas UTM – WGS 84.<br/>Zona 18 L</td><td>Norte<br/>8691492</td><td>Este<br/>261732</td><td>Altitud<br/>0</td></tr> </table> <p><b><u>Playa Javier:</u></b></p> <ul style="list-style-type: none"> <li>En Playa Javier no se observó equipo de patrullaje de RELAPASAA y/o subcontratistas que realice las tareas de rescate, limpieza y custodia temporal de fauna.</li> <li>Se observó en Playa Javier presencia de algas marinas (color verde y marrón), crustáceos (muy muy, arañas de mar), aves (piquero, guanay), entre otras especies, ninguna especie observada se encontraba con presencia de hidrocarburo en su cuerpo.</li> </ul> <p>Fotografía N° 13: Se observó en playa, presencia de aves marinas, ninguna especie observada se encontraba con presencia de hidrocarburo en su cuerpo.</p> <table border="1"> <tr> <td>Coordenadas UTM – WGS 84. Zona 18L</td><td>Norte<br/>8696437</td><td>Este<br/>261155</td><td>Altitud<br/>0</td></tr> </table> | Coordenadas UTM – WGS 84.<br>Zona 18 L | Norte<br>8691396 | Este<br>261812 | Altitud<br>0 | Coordenadas UTM – WGS 84.<br>Zona 18 L | Norte<br>8691492 | Este<br>261732 | Altitud<br>0 | Coordenadas UTM – WGS 84. Zona 18L | Norte<br>8696437 | Este<br>261155 | Altitud<br>0 | <p>Javier, de conformidad con lo establecido en la medida preventiva N° 1.</p> |

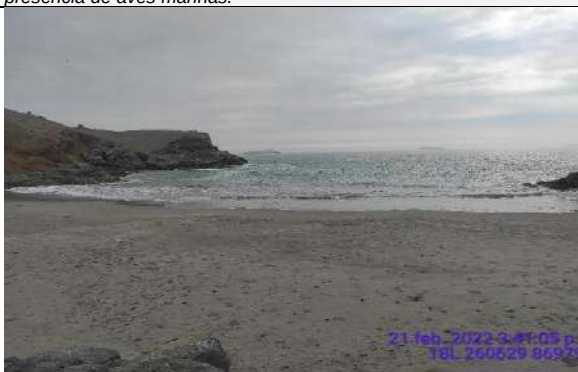
| 5 | 21.02.22 | <p><b>Acta de Supervisión: AS-CHID 2<sup>175</sup></b></p> <p>(...)</p> <p><b><u>Playa La Puntilla (Calatos)</u></b></p> <ul style="list-style-type: none"><li>En Playa La Puntilla (Calatos) no se observó equipo de patrullaje de RELAPASA y/o subcontratistas que realice las tareas de rescate, limpieza y custodia temporal de fauna.</li></ul> <p>(...)</p> <p><b><u>Registro Fotográfico</u></b></p> <div><p><b>Fotografía N° 20:</b> No se observó en Playa La Puntilla (Calatos), presencia de aves marinas.</p><p>21 feb. 2022 3:41:05 p.<br/>TEL 260629 86979</p><table><tr><td>Coordenadas UTM – WGS 84, Zona 18 L</td><td>Norte<br/>8697916</td><td>Este<br/>260629</td><td>Altitud<br/>0</td></tr></table></div> <div><p><b>Fotografía N° 21:</b> Se observó en Playa La Puntilla (Calatos), presencia de algas marinas.</p></div> | Coordenadas UTM – WGS 84, Zona 18 L | Norte<br>8697916 | Este<br>260629 | Altitud<br>0 | <p>No, debido a que, la DSEM realizó una acción de supervisión el 21 de febrero de 2022 en la playa <b>La Puntilla</b>, y verificó la ausencia del administrado así como la no realización de actividades de patrullaje permanente a fin de advertir las especies de fauna afectada por la presencia de hidrocarburos en el suelo (arena y rocas) y agua de mar a consecuencia de la emergencia ambiental, situación que generó daño a la fauna que interactúa con dichos componentes en tanto se afecta sus zonas de alimentación, reproducción y reposo.</p> <p>Por lo tanto, se concluye que el administrado no cumplió con realizar el patrullaje en la zona de la playa La Puntilla, de conformidad con lo establecido en la medida preventiva N° 1.</p> |
