**Tribunal de Fiscalización Ambiental
Sala Especializada en Minería, Energía,
Actividades Productivas e Infraestructura y Servicios**

RESOLUCIÓN N° 003-2024-OEFA/TFA-SE

EXPEDIENTE N° : 0193-2022-DSEM-CHID

APELANTE : FRONTERA ENERGY DEL PERÚ S.A.

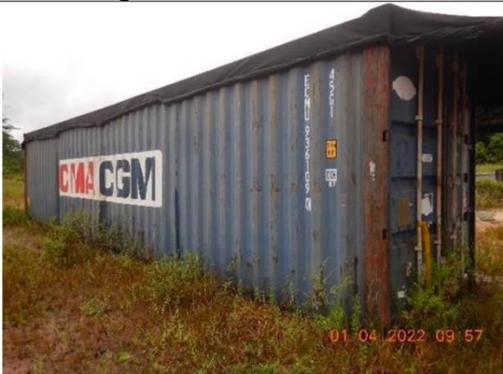
N°	Descripción	Fotografía	Coordenadas UTM (WGS)	
			Norte	Este
1	<p>Un contenedor azul, el mismo que contiene bolsas con hidrocarburos, se encuentra sobre el suelo natural, sin impermeabilizar, sin contención y además, no cuenta con un techo.</p> <p>Cabe precisar que, de acuerdo a lo consignado por la DSEM se trata de un residuo sólido peligroso, con un volumen de 76 m³ y un área de 29,4m²</p>

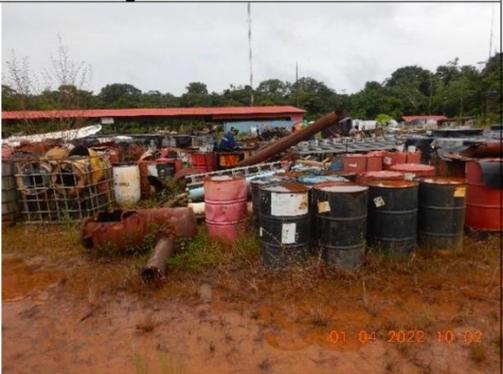
9701083	385776
2	<p>Cuarenta (40) m³ de chatarra, que es considerada un residuo sólido peligroso y que además, se encuentra dispuesta sobre el suelo natural sin impermeabilizar, sin contención y sin techo.</p> <p>La chatarra de acuerdo con lo consignado por la DSEM habría sido utilizada en el proceso de hidrocarburos.</p> <p>Además, se señala que el suelo de la zona cuenta con escasa vegetación herbácea.</p>

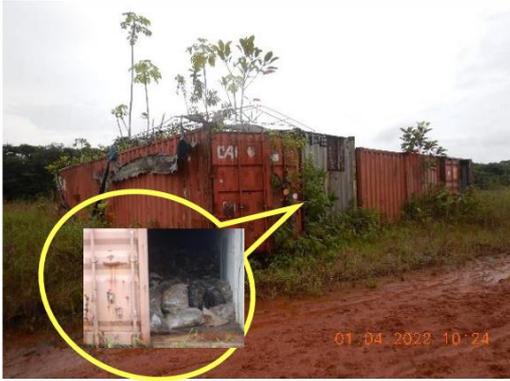
Nº	Descripción	Fotografía	Coordenadas UTM (WGS)	
			Norte	Este
3	<p>Cinco (5) contenedores con bolsas que contienen residuos sólidos peligrosos (suelo con hidrocarburos), los mismos que se encuentran dispuestos sobre el suelo natural sin impermeabilizar, sin contención y sin techo.</p> <p>Cabe precisar que, el suelo antes referido tiene vegetación herbácea y arbustiva.</p>

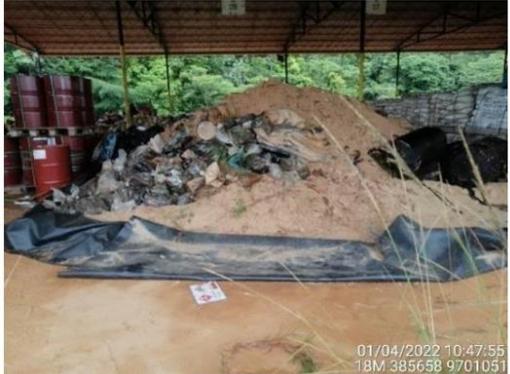
9700970	385643
4	<p>Ochenta (80) m³ de tierra que se encuentra contaminado con hidrocarburos, la misma que se encuentra sobre el suelo sin impermeabilizar, con techo y sin contención.</p> <p>Además, la DSEM señala que esta área no está destinada para residuos peligrosos.</p>

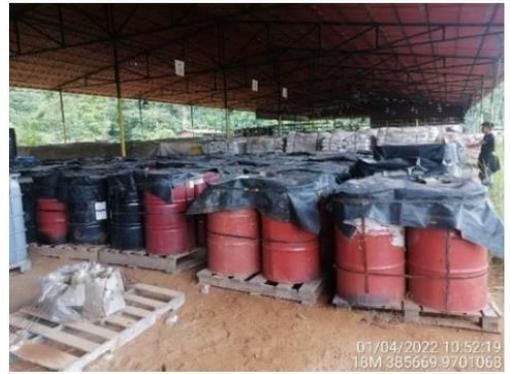
5	<p>Ciento veinte (120) cilindros que contienen residuos sólidos peligrosos, los mismos que se encuentran sobre una parihuela.</p> <p>Además, están dispuestos sobre el suelo que no se encuentra impermeabilizado, con techo y sin contención.</p>

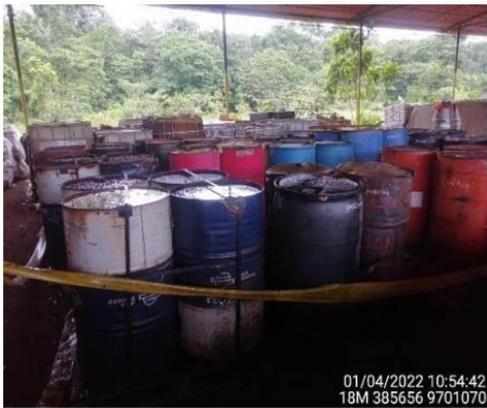
Nº	Descripción	Fotografía	Coordenadas UTM (WGS)	
			Norte	Este
	Cabe precisar que, esta área no está destinada para residuos sólidos peligrosos.			
6	Treinta (30) m ³ de residuos sólidos peligrosos, los mismos que se encuentran dispuestos sobre el suelo sin impermeabilizar, con techo y sin contención, en un área que no estaría destinada para este tipo de residuos.

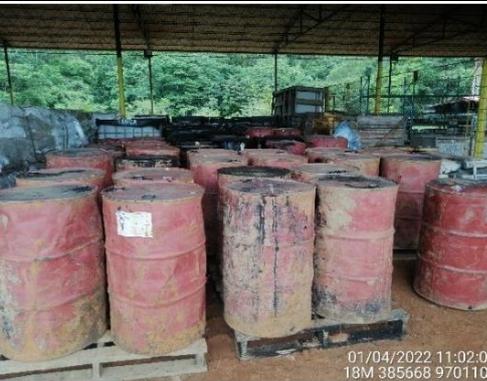
8	Cuarenta y cinco (45) cilindros metálicos de 55 (cincuenta y cinco) galones que contienen residuos sólidos y líquidos peligrosos, que se encuentran dispuestos sobre el suelo sin impermeabilizar, con techo y sin contención, en un área no destinada para este tipo de residuos.

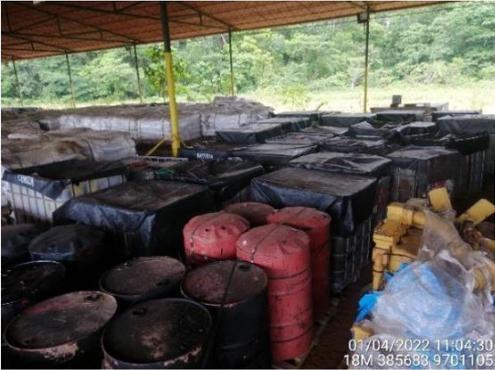
Nº	Descripción	Fotografía	Coordenadas UTM (WGS)	
			Norte	Este
9	Treinta y seis (36) bulk drums (36 m ³) que contienen residuos sólidos y líquidos peligrosos, que se encuentran dispuestos sobre el suelo, sin impermeabilizar, con techo y sin contención, en un área que no está destinada para este tipo de residuos.

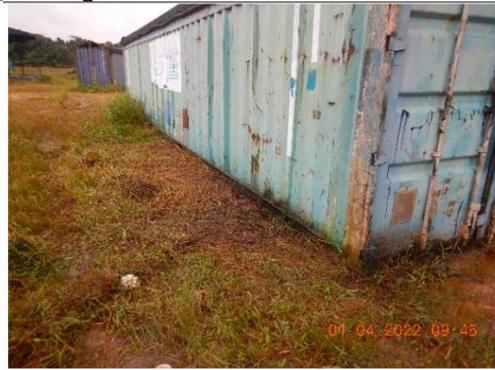
11	Un (1) contenedor azul sin techo metálico, el mismo que contiene bolsas de hidrocarburos; además, se encuentra dispuesto sobre el suelo natural, sin impermeabilizar, sin contención y sin techo. Además, la DSEM señala que se observó la presencia de hidrocarburos en los suelos con vegetación herbácea, alrededor del perímetro del contenedor y debajo del mismo.

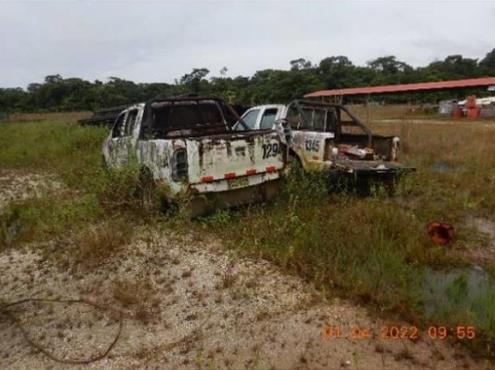
Nº	Descripción	Fotografía	Coordenadas UTM (WGS)	
			Norte	Este
12	<p>Dos (2) camionetas convertidas en chatarra en 15 m³ ubicados sobre el suelo natural, sin impermeabilizar, sin contención y sin techo.</p> <p>Al respecto, la DSEM señala que podría haber remanentes de hidrocarburos en el tanque de combustible de cada camioneta.</p> <p>Finalmente, se observa vegetación herbácea en la zona circundante.</p>

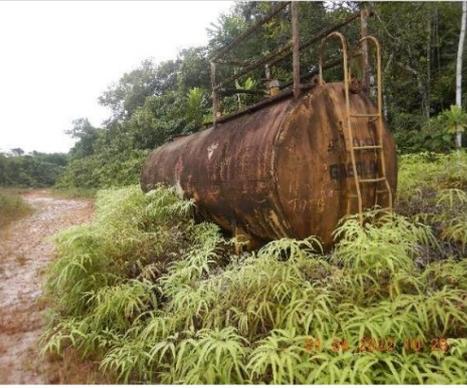
9701070	385776
13	<p>Un (1) tanque cisterna de 4 000 galones de capacidad que se encuentran dispuestos sobre suelo natural sin impermeabilizar, sin contención y sin techo.</p> <p>Cabe precisar que, el suelo cuenta con abundante vegetación arbustiva.</p>

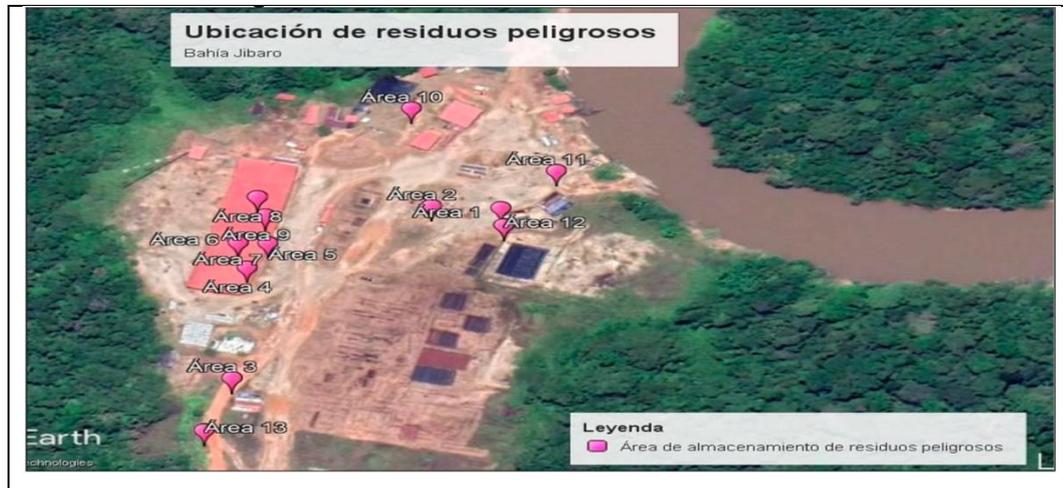
Imagen N° 1: Ubicación de los residuos sólidos peligrosos en la Bahía Jibaro

49. Al respecto, a continuación, se presenta la ubicación de los residuos sólidos antes descrito:

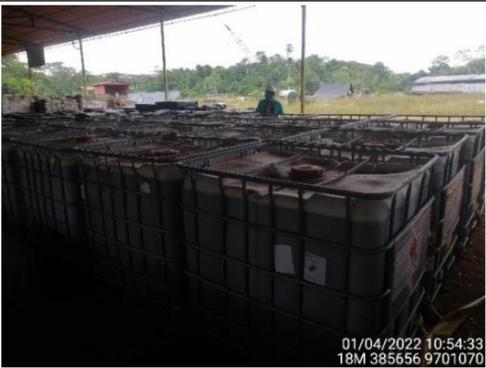
N°	Descripción	Fotografía	Coordenadas UTM (WGS-84) Zona 17M	
			Norte	Este
1	Diecinueve (19) <i>bulk drums</i> con química CKW14142, los mismos que se encuentran sobre el suelo sin impermeabilizar, con techo y sin contención, en un área que no está destinada para este tipo de residuos.

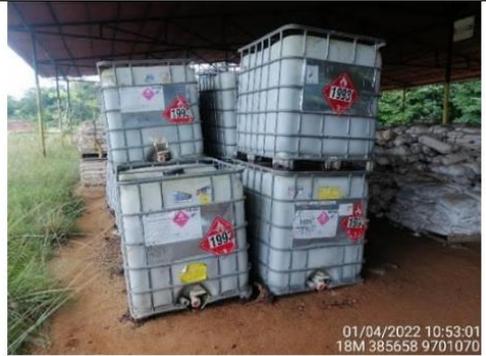
01/04/2022 10:54:33 18M 385656 9701070	9701070	385656
2	Once (11) <i>bulk drums</i> con química CKW14142, que se encuentran sobre el suelo sin impermeabilizar, con techo y sin contención, en un área que no estaría destinada a este tipo de productos.

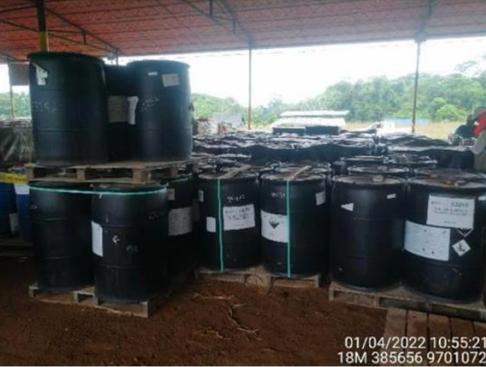
01/04/2022 10:53:01 18M 385658 9701070	9701070	385658
3	Treinta y seis (36) bidones de plástico de 200 litros que contienen bactericida, los mismos que se encuentran sobre una parihuela, dispuestos en el suelo sin impermeabilizar, con techo y sin contención, en un área no destinada para este tipo de productos.

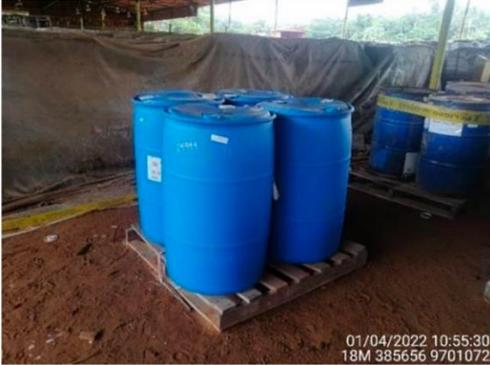
Nº	Descripción	Fotografía	Coordenadas UTM (WGS-84) Zona 17M	
			Norte	Este
4	Cuatro (4) bidones de plástico de 200 litros con química NALCOOL, los mismos que se encuentran sobre una parihuela, dispuestos en el suelo, sin impermeabilizar, con techo y sin contención, en un área que no se encuentra destinada para este tipo de producto.

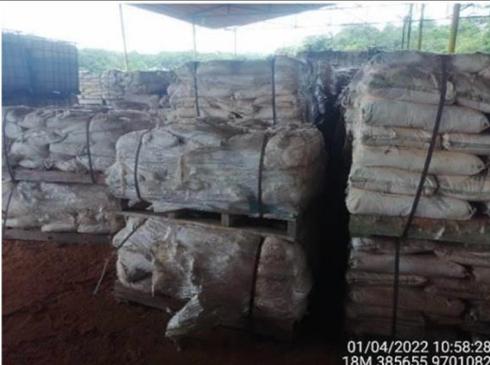
01/04/2022 10:55:30 18M 385656 9701072	9701070	3855656
5	Mil seiscientos ochenta (1 680) sacos de baritina, que se encuentran sobre la parihuela, dispuesto en el suelo sin impermeabiliza, con techo y sin contención.

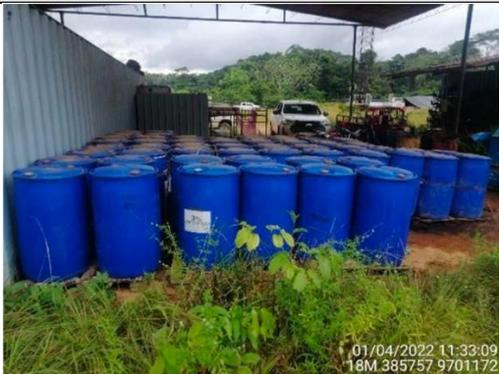
Nº	Descripción	Fotografía	Coordenadas UTM (WGS-84) Zona 17M	
			Norte	Este
7	Cincuenta y seis (56) bidones de plásticos de 200 (doscientos) litros de química, que se encuentran sobre una parihuela, dispuestos en suelo impermeabilizado, sin contención y con techo, en un área no destinada para este tipo de producto.

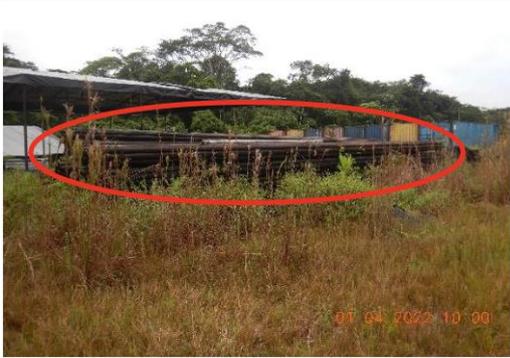
N°	Descripción	Fotografía	Coordenadas UTM /WGS 84)	
			Norte	Este
1	<p>Trescientos ochenta (380) tubos de 3" o por 9 metros de largo dispuestos sobre el suelo natural sin impermeabilizar, sin contención y sin techo.</p> <p>La DSEM señala que se observa vegetación herbácea en la zona circundante.</p>

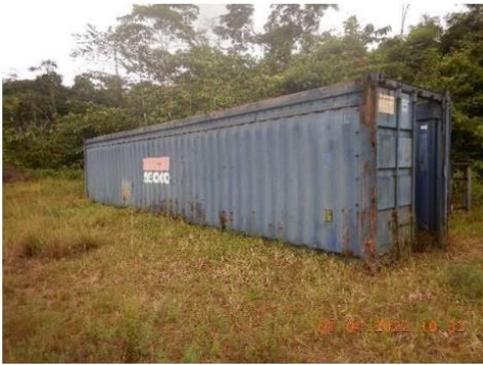
9701071	385767
2	<p>Un (1) contenedor azul vacío, el mismo que se encuentra sobre el suelo natural sin impermeabilizar.</p>

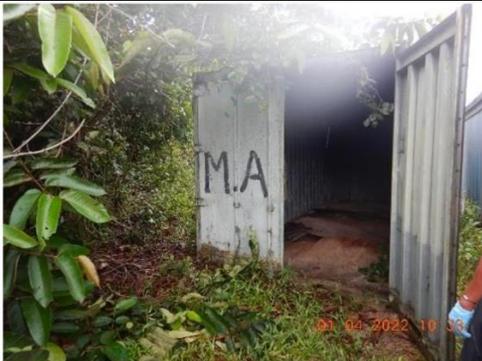
9700993	385618
3	<p>Un (1) contenedor celeste vacío, el mismo que se encuentra sobre el suelo natural sin impermeabilizar.</p>

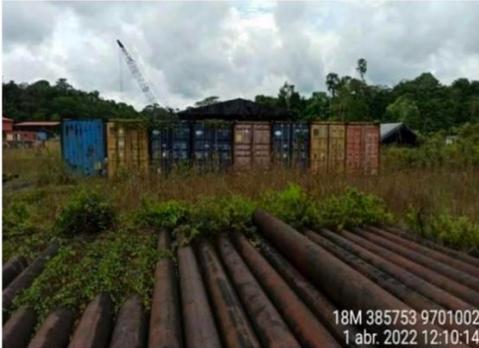
Nº	Descripción	Fotografía	Coordenadas UTM /WGS 84)	
			Norte	Este
4	Ocho (8) contenedores vacíos, los mismo que se encuentran sobre el suelo natural sin impermeabilizar.

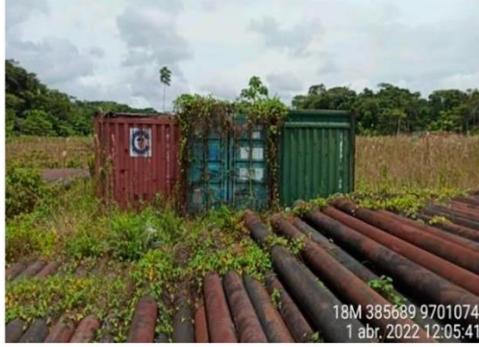
<p>18M 385753 9701002 1 abr. 2022 12:10:14</p>	9701002	385753
5	Tres (3) contenedores vacíos, los que se encuentran sobre el suelo natural sin impermeabilizar.

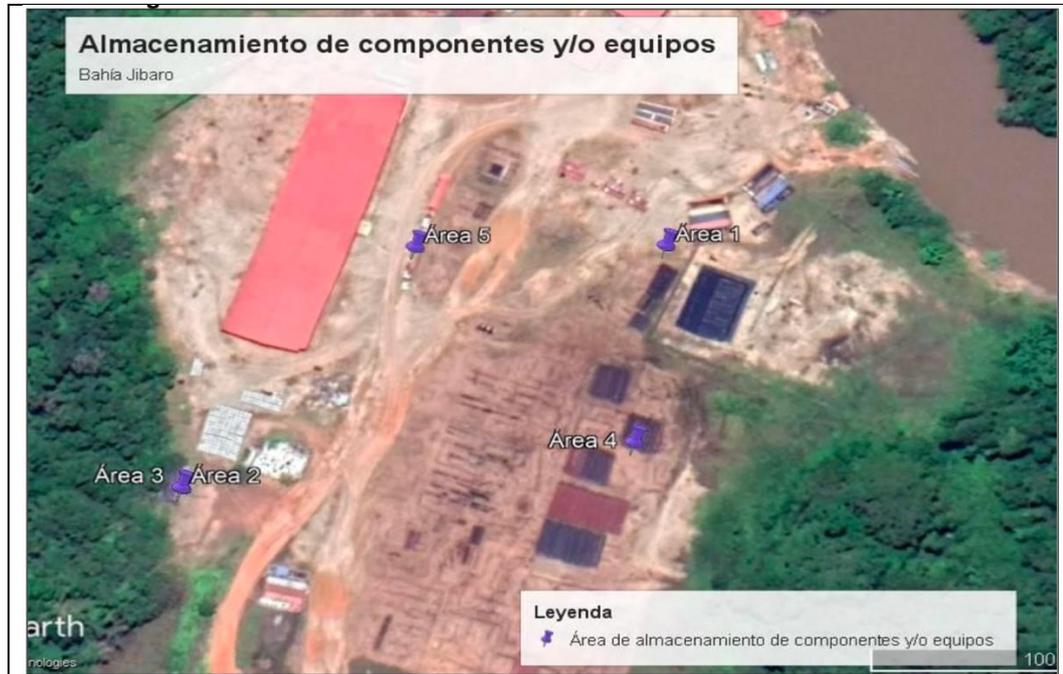
Imagen N° 3: Ubicación de las cinco (5) áreas donde se realizó el inadecuado almacenamiento de componentes y/o equipos en Bahía Jibaro

53. Sobre el particular, a continuación, se presenta el detalle de la ubicación del inadecuado almacenamiento de los componentes y/o equipos descritos en el cuadro precedente:

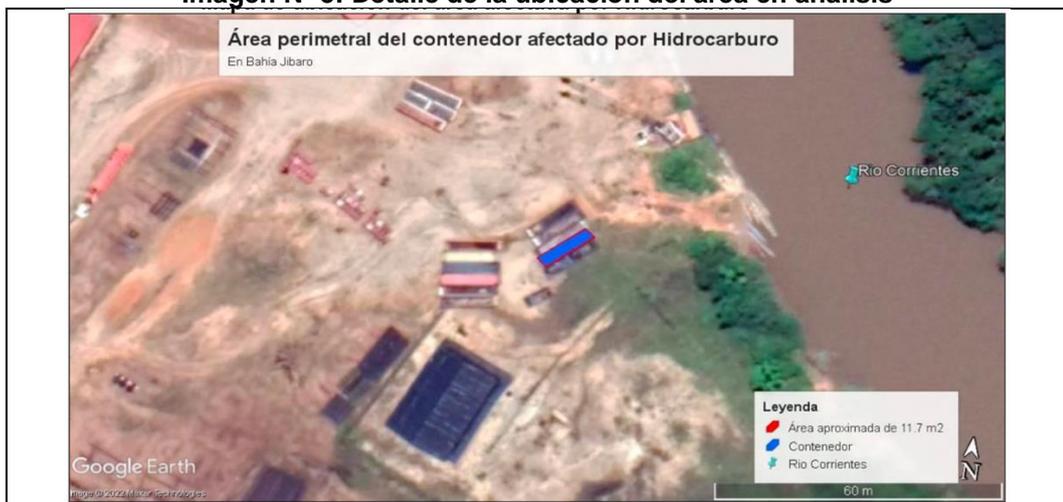
Imagen N° 5: Detalle de la ubicación del área en análisis

56. El área antes identificada, se encuentra ubicada en el siguiente punto de la Bahía Jibaro:

57. Por lo tanto, es necesario precisar que la limpieza de los suelos impregnados con hidrocarburos es fundamental para evitar la degradación del suelo y la afectación a las personas por la acumulación de sustancias tóxicas, dado su infiltración afecta la calidad del suelo y subsuelo, y por ende a la flora y fauna que habita en el ambiente natural.

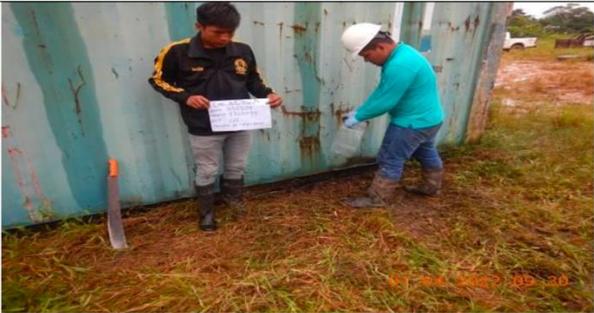
N°	Código de punto	Descripción	Fotografía
1	L192_BJ_SU-1	Toma de muestra a doscientos (200) metros en dirección suroeste del almacén central ubicado en la Bahía Jibaro

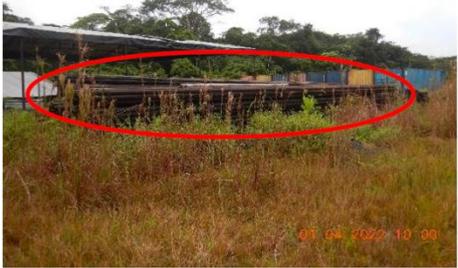
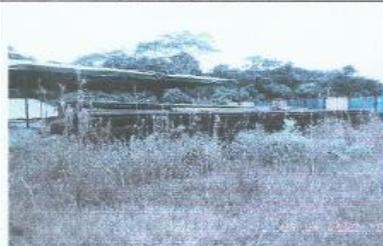
Descripción	Fotografía	Coordenadas UTM /WGS 84)		Hallazgos del Acta de Supervisión del Expediente N° 0391-2020-DSEM-CHID ⁵³								
		Norte	Este									
<p>Trescientos ochenta (380) tubos de 3" o por 9 metros de largo dispuestos sobre el suelo natural sin impermeabilizar, sin contención y sin techo.</p> <p>La DSEM señala que se observa vegetación herbácea en la zona circundante</p>

<p>> Trescientos ochenta (380) tubos de 3" ø por 9 metros de largo dispuestos sobre suelo natural sin impermeabilizar sin contención y sin techo.</p> <p>> Se observa vegetación herbácea en la zona circundante.</p> <table border="1"> <thead> <tr> <th>Coordenadas UTM – WGS 84. Zona 18 M</th> <th>Norte</th> <th>Este</th> <th>Altitud</th> </tr> </thead> <tbody> <tr> <td></td> <td>9701071</td> <td>385767</td> <td>-</td> </tr> </tbody> </table>	Coordenadas UTM – WGS 84. Zona 18 M	Norte	Este	Altitud		9701071	385767	-

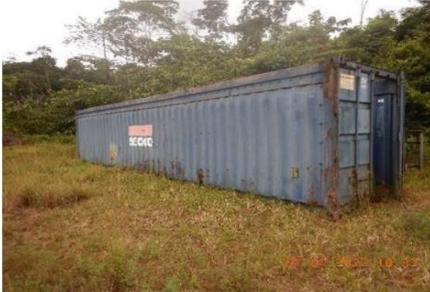
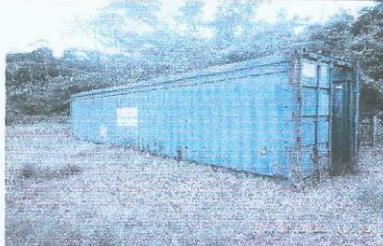
Coordenadas UTM – WGS 84. Zona 18 M	Norte	Este	Altitud									
	9701071	385767	-									
<p>Un (1) contenedor azul vacío, el mismo que se encuentra sobre el suelo natural sin impermeabilizar</p>

<p>> Un (1) contenedor azul vacío, se encuentra sobre suelo natural sin impermeabilizar sin contención y sin techo.</p> <p>> El contenedor mide 12.19 m (largo) x 2.43 m (ancho) x 2.59 m (alto).</p> <p>> El suelo tiene abundante vegetación herbácea.</p> <table border="1"> <thead> <tr> <th>Coordenadas UTM – WGS 84. Zona 18 M</th> <th>Norte</th> <th>Este</th> <th>Altitud</th> </tr> </thead> <tbody> <tr> <td></td> <td>9700993</td> <td>385618</td> <td>-</td> </tr> </tbody> </table>	Coordenadas UTM – WGS 84. Zona 18 M	Norte	Este	Altitud		9700993	385618	-
Coordenadas UTM – WGS 84. Zona 18 M	Norte	Este	Altitud									
	9700993	385618	-

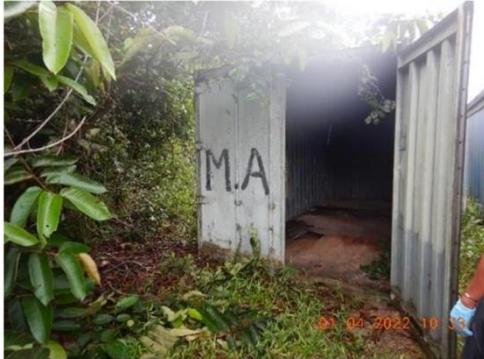
9700993	385618	<p>Fotografía N° 45</p>

Descripción	Fotografía	Coordenadas UTM /WGS 84)		Hallazgos del Acta de Supervisión del Expediente N° 0391-2020-DSEM-CHID ⁵³								
		Norte	Este									
Un (1) contenedor celeste vacío, el mismo que se encuentra sobre el suelo natural sin impermeabilizar

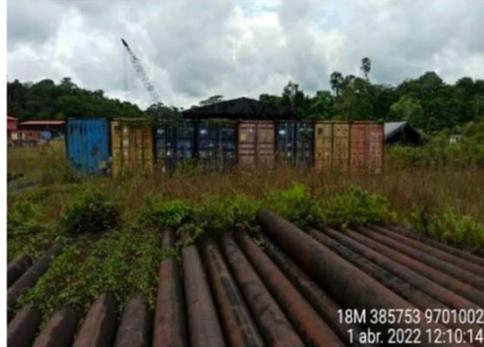
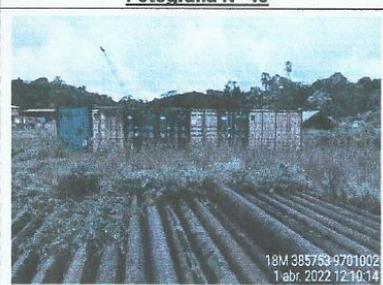
Ocho (8) contenedores vacíos, los mismo que se encuentran sobre el suelo natural sin impermeabilizar

<ul style="list-style-type: none"> Ocho (8) contenedores vacíos, se encuentran sobre suelo natural sin impermeabilizar sin contención y sin techo. Cada contenedor mide 12.19 m (largo) x 2.43 m (ancho) x 2.59 m (alto). El suelo tiene abundante vegetación herbácea. <table border="1"> <tr> <td>Coordenadas</td> <td>Norte</td> <td>Este</td> <td>Altitud</td> </tr> <tr> <td>UTM – WGS 84. Zona 18 M</td> <td>9701002</td> <td>385753</td> <td>-</td> </tr> </table>	Coordenadas	Norte	Este	Altitud	UTM – WGS 84. Zona 18 M	9701002	385753	-
Coordenadas	Norte	Este	Altitud									
UTM – WGS 84. Zona 18 M	9701002	385753	-									
Tres (3) contenedores vacíos, los que se encuentran sobre el suelo natural sin impermeabilizar

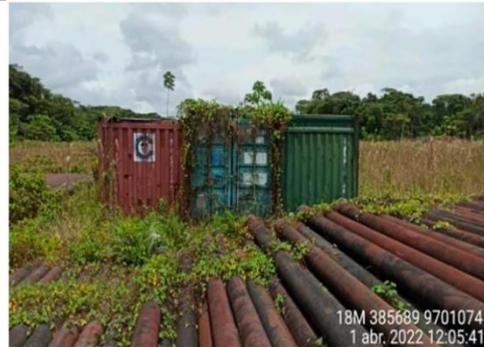
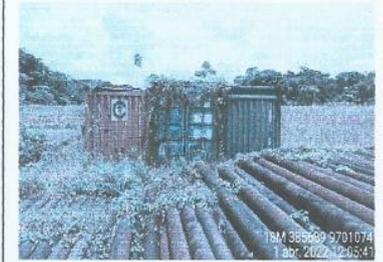
<ul style="list-style-type: none"> Tres (3) contenedores vacíos, se encuentran sobre suelo natural sin impermeabilizar sin contención y sin techo. Cada contenedor mide 12.19 m (largo) x 2.43 m (ancho) x 2.59 m (alto). El suelo tiene abundante vegetación herbácea. <table border="1"> <tr> <td>Coordenadas</td> <td>Norte</td> <td>Este</td> <td>Altitud</td> </tr> <tr> <td>UTM – WGS 84. Zona 18 M</td> <td>9701074</td> <td>385689</td> <td>-</td> </tr> </table>	Coordenadas	Norte	Este	Altitud	UTM – WGS 84. Zona 18 M	9701074	385689	-

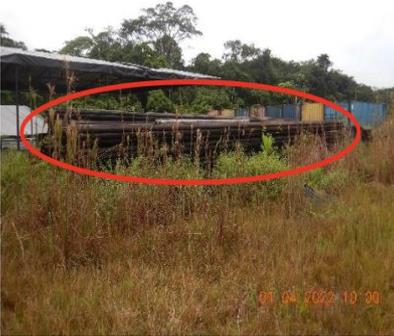
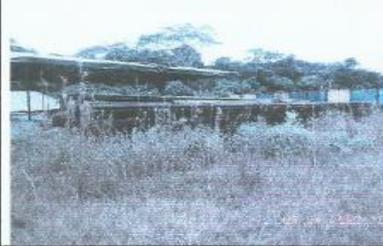
<p>Según lo señalado en el Acta de supervisión, la DSEM halló los siguientes elementos calificándolos como residuos sólidos peligrosos en donde observa lo siguiente:</p> <p><u>Serie</u> <u>Nuevos residuos y productos químicos en Bahía Jilero</u> En Bahía Jilero, se identificaron los siguientes residuos sólidos y líquidos peligrosos, así como productos químicos (...)</p> <p>Fotografía N° 39</p>

<p>> Trescientos ochenta (380) tubos de 3" ø por 9 metros de largo dispuestos sobre suelo natural sin impermeabilizar sin contención y sin techo. > Se observa vegetación herbácea en la zona circundante.</p>

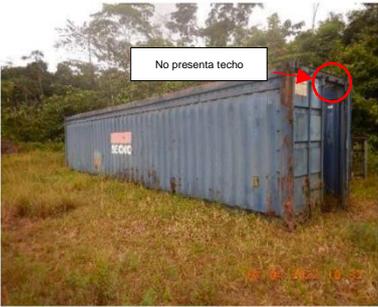
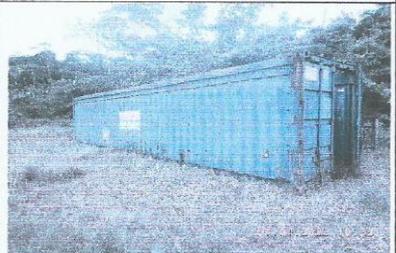
Fotografía	Hallazgos del Acta de Supervisión del Expediente N° 0391-2020-DSEM-CHID ⁵⁷	Análisis TFA								
		<p>puede liberar sustancias químicas tóxicas en el medio ambiente que pueden dañar los ecosistemas⁶⁰, pues pueden dañar árboles y plantas al destruir el follaje e inhibir el crecimiento futuro.</p> <p>Por lo tanto, se concluye que la presencia de corrosión de las tuberías es un proceso natural y espontáneo producido por la exposición directa de los mismos al medio ambiente sin ningún tipo de protección, el cual ante la producción de la corrosión estos dañan a los ecosistemas.</p> <p>Por consiguiente, al representar un daño al ambiente, y según la clasificación de los residuos según su peligrosidad, los 380 tubos apilados de manera directa al suelo se clasifican como residuos sólidos peligrosos.</p>

<ul style="list-style-type: none"> > Un (1) contenedor azul vacío, se encuentra sobre suelo natural sin impermeabilizar sin contención y sin techo. > El contenedor mide 12.19 m (largo) x 2.43 m (ancho) x 2.59 m (alto). > El suelo tiene abundante vegetación herbácea. <table border="1" data-bbox="502 1339 898 1391"> <thead> <tr> <th>Coordenadas</th> <th>Norte</th> <th>Este</th> <th>Altitud</th> </tr> </thead> <tbody> <tr> <td>UTM – WGS 84. Zona 18 M</td> <td>9700993</td> <td>385618</td> <td>-</td> </tr> </tbody> </table>	Coordenadas	Norte	Este	Altitud	UTM – WGS 84. Zona 18 M	9700993	385618	-	<p>Respecto de los registros fotográficos recabados por la DSEM, se observan que en diferentes puntos contenedores colocados de manera directa al suelo sin algún mecanismo de impermeabilización y que, no presentan un techo, observándose también vegetación a los lados circundantes de los del contenedor.</p> <p>Cabe señalar que, los contenedores son empleados para el transporte, así como también el almacenamiento de materiales y/o equipos por la capacidad de los mismo y en algunos casos empleados también como oficinas.</p> <p>Asimismo, es necesario señalar que los contenedores son fabricados principalmente por acero, puesto que este es un material resistente a la corrosión que pudiese ocasionarse por las condiciones del ambiente y la exposición al agua⁶¹, debido a que los contenedores son fabricados para ser instalados de manera directa al ambiente y estar expuestos a las condiciones climáticas del ambiente.</p>

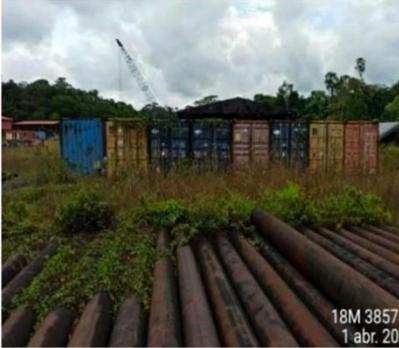
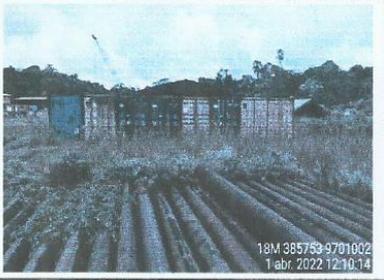
<p>18M 38573-9701002 1 abr. 2022 12:10:14</p> <ul style="list-style-type: none"> ➤ Ocho (8) contenedores vacíos, se encuentran sobre suelo natural sin impermeabilizar sin contención y sin techo. ➤ Cada contenedor mide 12.19 m (largo) x 2.43 m (ancho) x 2.59 m (alto). ➤ El suelo tiene abundante vegetación herbácea. <table border="1" data-bbox="504 882 896 936"> <thead> <tr> <th>Coordenadas</th> <th>Norte</th> <th>Este</th> <th>Altitud</th> </tr> </thead> <tbody> <tr> <td>UTM – WGS 84. Zona 18 M</td> <td>9701002</td> <td>385753</td> <td>-</td> </tr> </tbody> </table>	Coordenadas	Norte	Este	Altitud	UTM – WGS 84. Zona 18 M	9701002	385753	-	<p>caracterizar a los contenedores en mención como residuos sólidos no peligrosos.</p>
Coordenadas	Norte	Este	Altitud

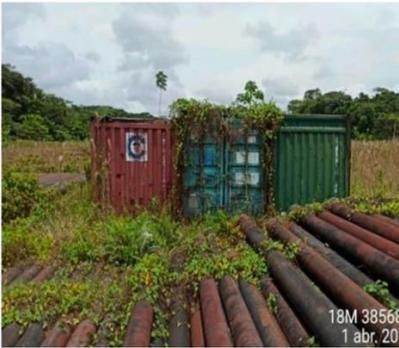
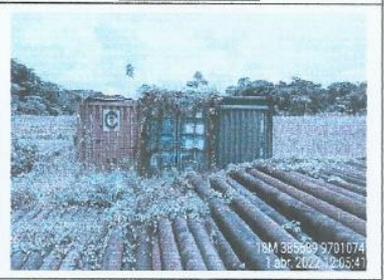
<p>18M 38568-9701074 1 abr. 2022 12:05:41</p> <ul style="list-style-type: none"> ➤ Tres (3) contenedores vacíos, se encuentran sobre suelo natural sin impermeabilizar sin contención y sin techo. ➤ Cada contenedor mide 12.19 m (largo) x 2.43 m (ancho) x 2.59 m (alto). ➤ El suelo tiene abundante vegetación herbácea. <table border="1" data-bbox="504 1404 896 1458"> <thead> <tr> <th>Coordenadas</th> <th>Norte</th> <th>Este</th> <th>Altitud</th> </tr> </thead> <tbody> <tr> <td>UTM – WGS 84. Zona 18 M</td> <td>9701074</td> <td>385689</td> <td>-</td> </tr> </tbody> </table>	Coordenadas	Norte	Este	Altitud	UTM – WGS 84. Zona 18 M	9701074	385689	-	
Coordenadas	Norte	Este	Altitud							
UTM – WGS 84. Zona 18 M	9701074	385689	-
