RESOLUCIÓN DIRECTORAL N° 00806-2024-OEFA/DFAI

EXPEDIENTE N° : 1917-2023-OEFA/DFAI/PAS
ADMINISTRADO : TINKA RESOURCES S.A.C.¹
UNIDAD FISCALIZABLE : AYAWILCA
UBICACIÓN : DISTRITOS DE YANAHUANCA Y SAN PEDRO DE
PILLAO; PROVINCIA DE DANIEL ALCIDES
CARRIÓN; Y, DEPARTAMENTO DE PASCO
SECTOR : MINERÍA
MATERIA : ARCHIVO

- II.1 **Único hecho imputado:** El administrado incumplió lo establecido en su instrumento de gestión ambiental; al no haber cubierto con plástico seis montículos de suelo orgánico, generados por la construcción de sus plataformas de perforación.

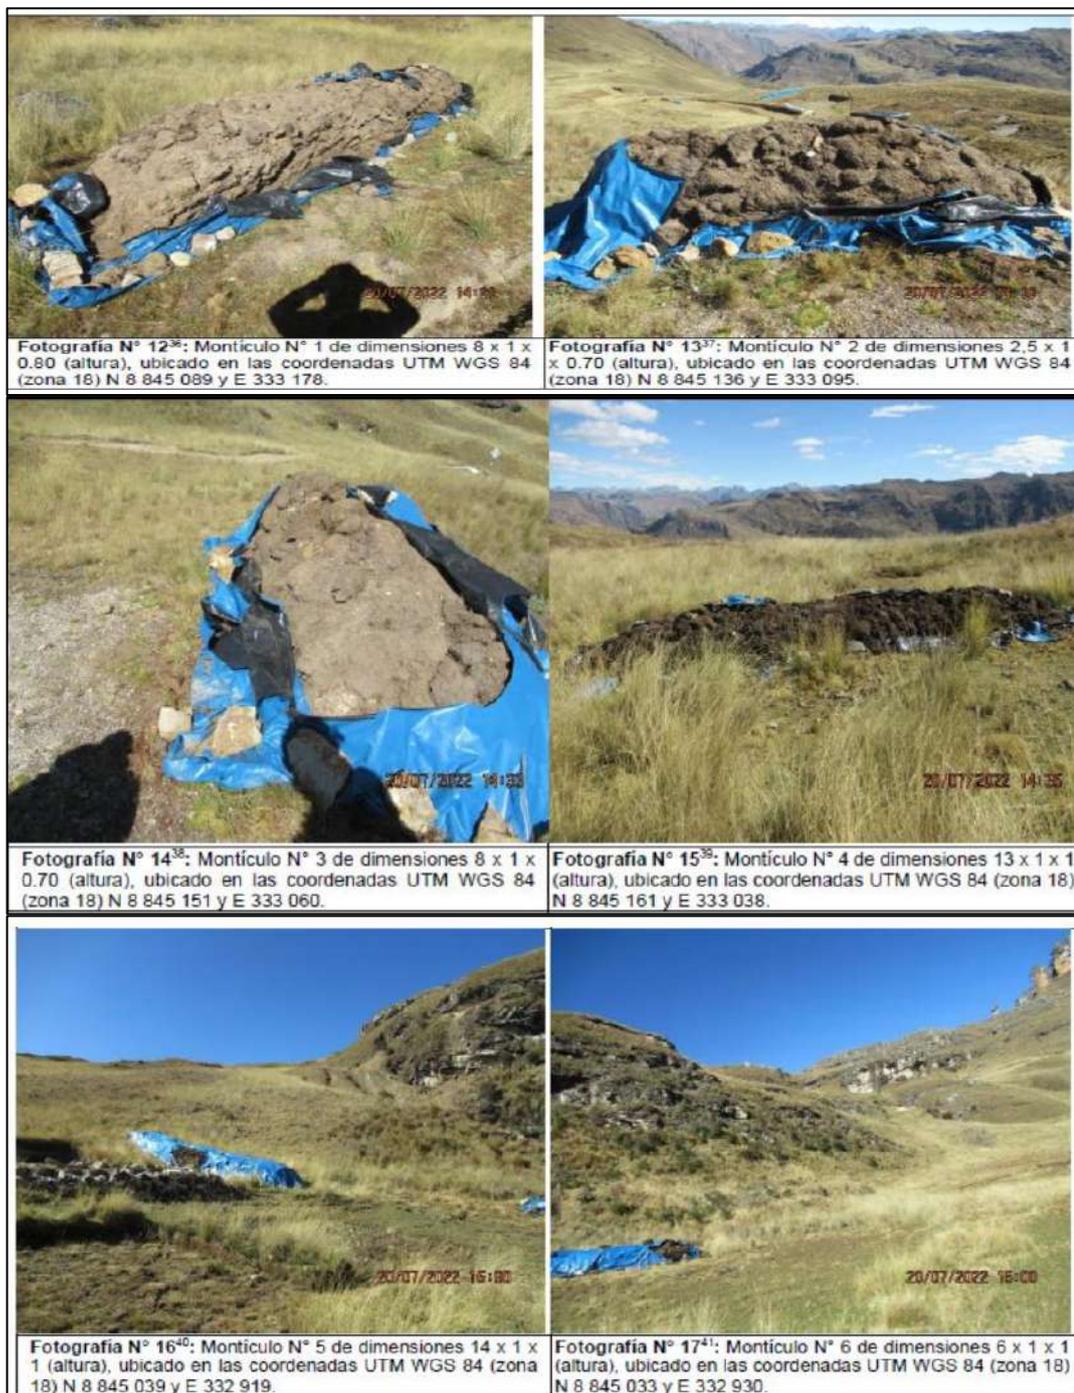
9. Dichos montículos presentaban una condición deteriorada (sin mantenimiento), conforme se aprecia en las siguientes imágenes:

10. Por otro lado, durante la Supervisión Regular 2020, el administrado precisó que no habría sido posible su mantenimiento debido a que pobladores de Huarautambo no permitían el ingreso, y que además esto fue comunicado en su oportunidad a la autoridad. Sobre el particular, cabe señalar que el administrado se encuentra obligado a cumplir con las medidas dispuestas en su estudio ambiental, en los términos y plazos establecidos. Por tanto, debió adoptar las medidas necesarias para dar cumplimiento a sus obligaciones ambientales recogidas en la Segunda Modificación del Estudio de Impacto ambiental Semidetallado, aprobado mediante Resolución Directoral N° 201-2019-MINEM/DGAAM.

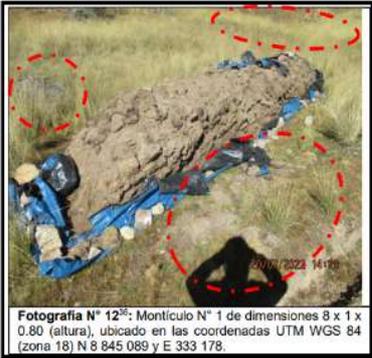
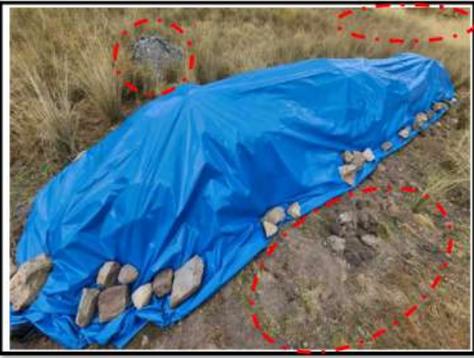
<p>Fotografía N° 12²²: Montículo N° 1 de dimensiones 8 x 1 x 0.80 (altura), ubicado en las coordenadas UTM WGS 84 (zona 18) N 8 845 089 y E 333 178.</p>

<p>Como se observa de las fotografías, si bien es cierto la fotografía presentada por el administrado no presenta georreferenciación en la misma, se advierte que existen referencias ambientales y/o del entorno adyacente (marcados en círculo rojo) que nos permiten poder determinar que la fotografía presentada por el administrado del Montículo N° 1 corresponde al observado en la Supervisión Especial 2022. Asimismo, se observa que el Montículo N° 1 de top soil a setiembre del 2022 fue cubierto con plástico para evitar su erosión por la fuerza eólica y pluvial.</p>

21. De la revisión de los documentos y las fotografías presentadas por el administrado, que sustentan la ejecución de los trabajos de mantenimiento de top soil del 15 al 24 de setiembre de 2022, que consisten en realizar trabajos de mitigación y control de los plásticos, se advierte que son anteriores al inicio del procedimiento administrativo sancionador (esto es 28 de noviembre de 2023), por lo que se acredita la subsanación voluntaria de la presente conducta infractora. Lo anterior debido a que el administrado cumplió con el compromiso establecido de cobertura del material de top soil con plástico grueso, con la finalidad de brindar protección respecto de las condiciones ambientales (procesos erosivos eólicos y pluviales) de la zona.

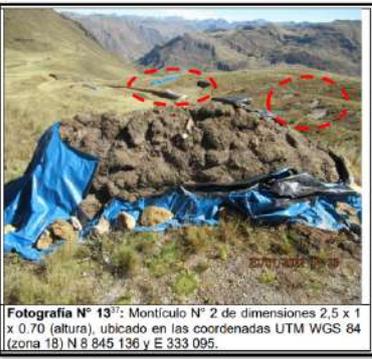
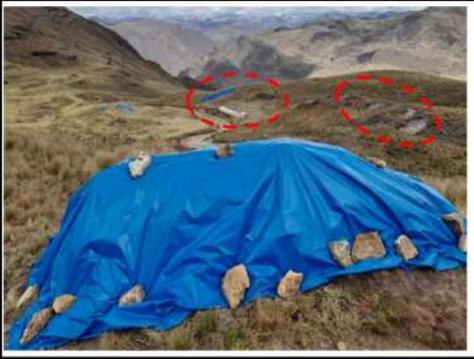
<p>Fotografía N° 13²²: Montículo N° 2 de dimensiones 2,5 x 1 x 0.70 (altura), ubicado en las coordenadas UTM WGS 84 (zona 18) N 8 845 136 y E 333 095.</p>

<p>Como se observa de las fotografías, si bien es cierto la fotografía presentada por el administrado no presenta georreferenciación en la misma, se advierte que existen referencias ambientales y/o del entorno adyacente (marcados en círculo rojo) que nos permiten poder determinar que la fotografía presentada por el administrado del Montículo N° 2 corresponde al observado en la Supervisión Especial 2022. Asimismo, se observa que el Montículo N° 2 de top soil a setiembre del 2022 fue cubierto con plástico para evitar su erosión por la fuerza eólica y pluvial.</p>

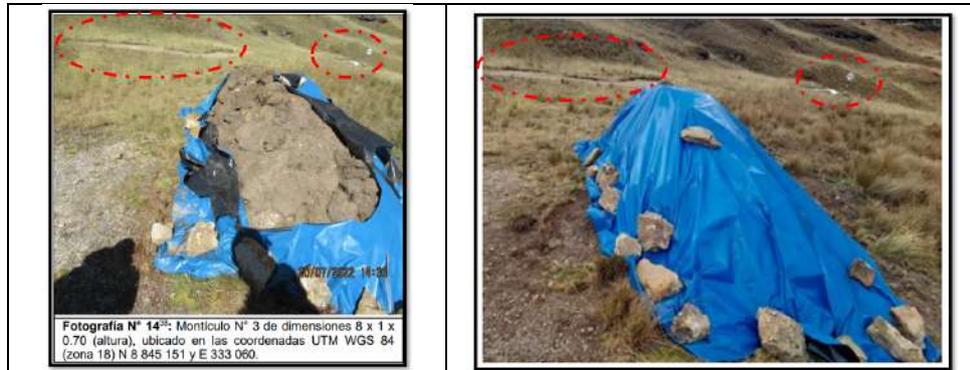
Fotografía N° 14^{ta}: Montículo N° 3 de dimensiones 8 x 1 x 0.70 (altura), ubicado en las coordenadas UTM WGS 84 (zona 18) N 8 845 151 y E 333 060.

Como se observa de las fotografías, si bien es cierto la fotografía presentada por el administrado no presenta georreferenciación en la misma, se advierte que existen referencias ambientales y/o del entorno adyacente (marcados en círculo rojo) que nos permiten poder determinar que la fotografía presentada por el administrado del Montículo N° 3 corresponde al observado en la Supervisión Especial 2022. Asimismo, se observa que el Montículo N° 3 de top soil a setiembre del 2022 fue cubierto con plástico para evitar su erosión por la fuerza eólica y pluvial.

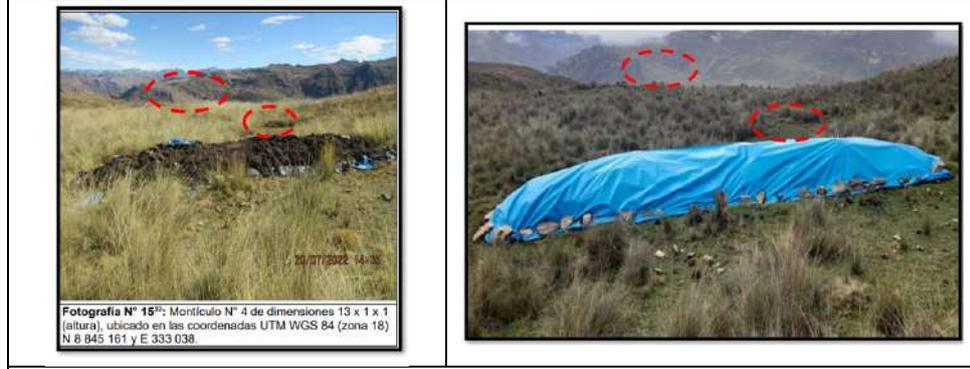
Fotografía N° 15^{ta}: Montículo N° 4 de dimensiones 13 x 1 x 1 (altura), ubicado en las coordenadas UTM WGS 84 (zona 18) N 8 845 161 y E 333 038.

Como se observa de las fotografías, si bien es cierto la fotografía presentada por el administrado no presenta georreferenciación en la misma, se advierte que existen referencias ambientales y/o del entorno adyacente (marcados en círculo rojo) que nos permiten poder determinar que la fotografía presentada por el administrado del Montículo N° 4 corresponde al observado en la Supervisión Especial 2022. Asimismo, se observa que el Montículo N° 4 de top soil a setiembre del 2022 fue cubierto con plástico para evitar su erosión por la fuerza eólica y pluvial.

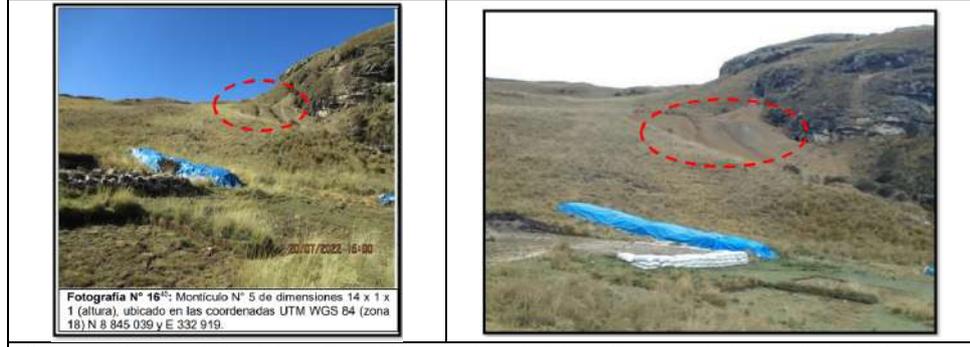
Fotografía N° 16^{ta}: Montículo N° 5 de dimensiones 14 x 1 x 1 (altura), ubicado en las coordenadas UTM WGS 84 (zona 18) N 8 845 039 y E 332 919.

Como se observa de las fotografías, si bien es cierto la fotografía presentada por el administrado no presenta georreferenciación en la misma, se advierte que existen referencias ambientales y/o del entorno adyacente (marcados en círculo rojo) que nos permiten poder determinar que la fotografía presentada por el administrado del Montículo N° 5 corresponde al observado en la Supervisión Especial 2022. Asimismo, se observa que el Montículo N° 5 de top soil a setiembre del 2022 fue cubierto con plástico para evitar su erosión por la fuerza eólica y pluvial.

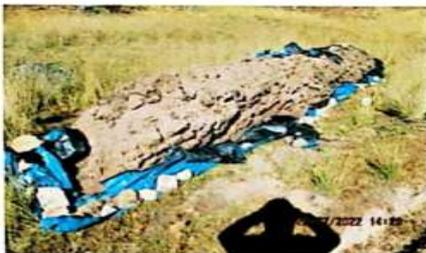
Fuente: Imagen fotográfica "IMG_2191.JPG", adjunto al acta de supervisión.

Los mencionados montículos presentaban una condición deteriorada (sin mantenimiento), similar al que se muestra en la siguiente imagen:

Al respecto el titular minero indico que no habría sido posible su mantenimiento, toda vez que los pobladores de Huarautambo no permitían el ingreso a sus terrenos; así mismo, indico que esta imposibilidad de mantenimiento habría sido comunicada al OEFA mediante carta C-085-2020-GG-TK del 21 de agosto de 2020, el cual se encuentra adjuntado al anexo 2 de la presente acta de supervisión.

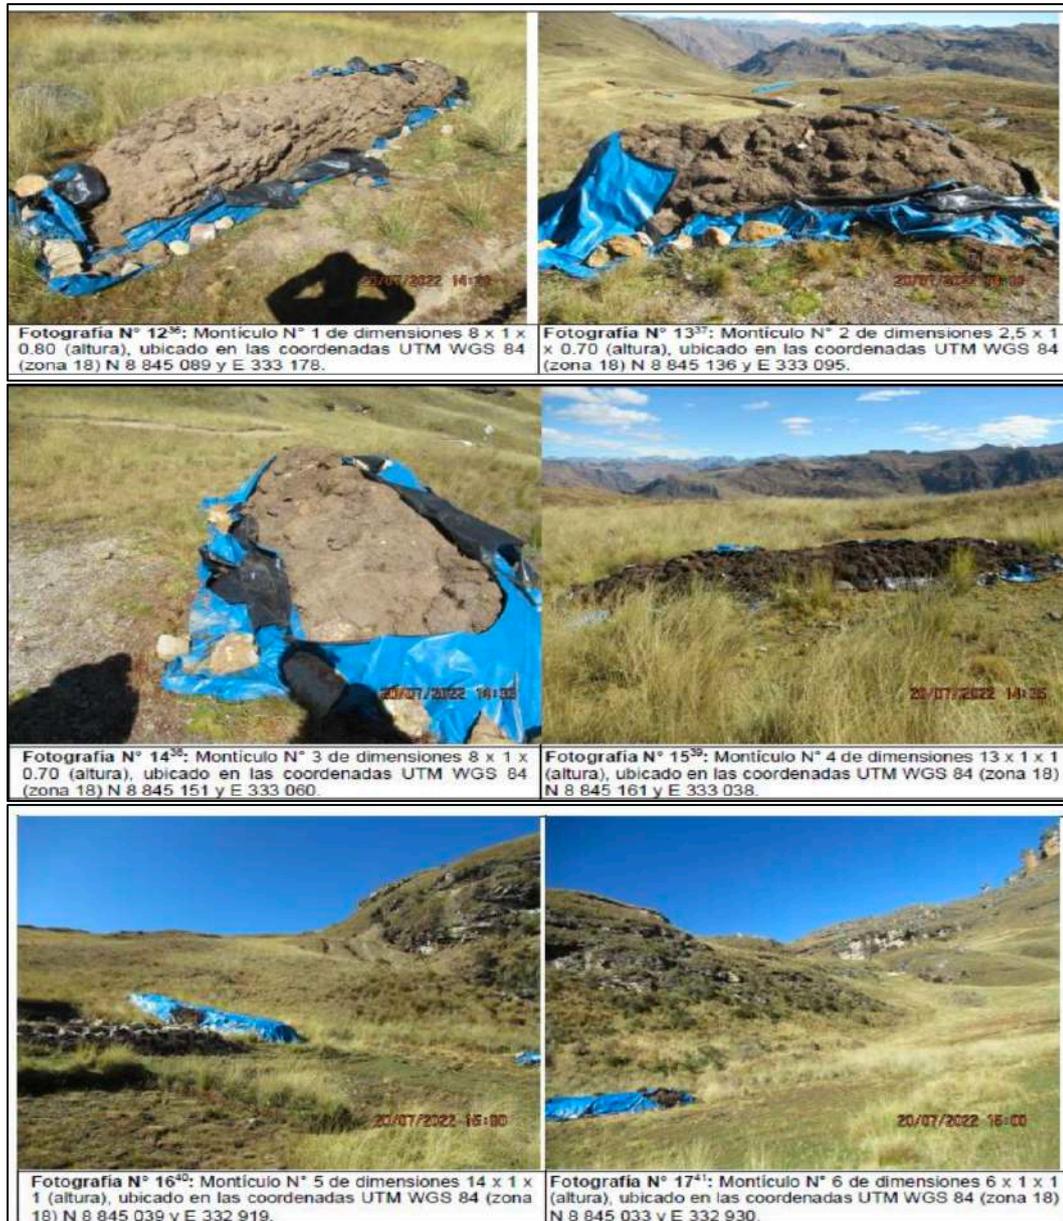
8. Dichos montículos presentaban una condición deteriorada (sin mantenimiento), conforme se aprecia en las siguientes imágenes:

9. Por otro lado, durante la Supervisión Regular 2020, el administrado precisó que no habría sido posible su mantenimiento debido a que pobladores de Huarautambo no permitían el ingreso, y que además esto fue comunicado en su oportunidad a la autoridad. Sobre el particular, cabe señalar que el administrado se encuentra obligado a cumplir con las medidas dispuestas en su estudio ambiental, en los términos y plazos establecidos. Por tanto, debió adoptar las medidas necesarias para dar cumplimiento a sus obligaciones ambientales recogidas en la Segunda Modificación del Estudio de Impacto ambiental Semidetallado, aprobado mediante Resolución Directoral N° 201-2019-MINEM/DGAAM.

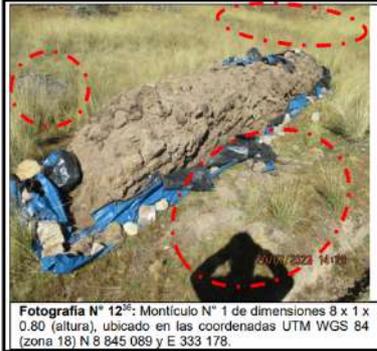
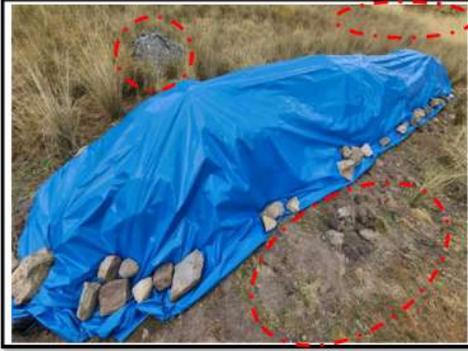
<p>Fotografía N° 12²⁶: Montículo N° 1 de dimensiones 8 x 1 x 0.80 (altura), ubicado en las coordenadas UTM WGS 84 (zona 18) N 8 845 069 y E 333 178.</p>

<p>Como se observa de las fotografías, si bien es cierto la fotografía presentada por el administrado no presenta georreferenciación en la misma, se advierte que existen referencias ambientales y/o del entorno adyacente (marcados en círculo rojo) que nos permiten poder determinar que la fotografía presentada por el administrado del Montículo N° 1 corresponde al observado en la Supervisión Especial 2022. Asimismo, se observa que el Montículo N° 1 de top soil a setiembre del 2022 fue cubierto con plástico para evitar su erosión por la fuerza eólica y pluvial.</p>

20. De la revisión de los documentos y las fotografías presentadas por el administrado, que sustentan la ejecución de los trabajos de mantenimiento de top soil del 15 al 24 de setiembre de 2022, que consisten en realizar trabajos de mitigación y control de los plásticos, se advierte que son anteriores al inicio del procedimiento administrativo sancionador (esto es 28 de noviembre de 2023), por lo que se acredita la subsanación voluntaria de la presente conducta infractora. Lo anterior debido a que el administrado cumplió con el compromiso establecido de cobertura del material de top soil con plástico grueso, con la finalidad de brindar protección respecto de las condiciones ambientales (procesos erosivos eólicos y pluviales) de la zona.

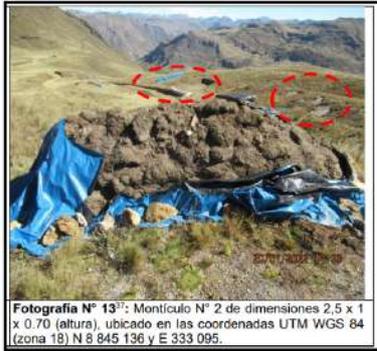
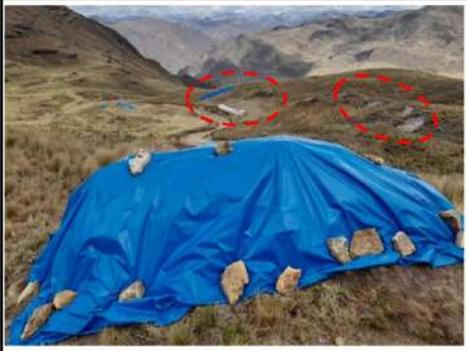
<p>Fotografía N° 13²⁷: Montículo N° 2 de dimensiones 2,5 x 1 x 0.70 (altura), ubicado en las coordenadas UTM WGS 84 (zona 18) N 8 845 136 y E 333 095.</p>

<p>Como se observa de las fotografías, si bien es cierto la fotografía presentada por el administrado no presenta georreferenciación en la misma, se advierte que existen referencias ambientales y/o del entorno adyacente (marcados en círculo rojo) que nos permiten poder determinar que la fotografía presentada por el administrado del Montículo N° 2 corresponde al observado en la Supervisión Especial 2022. Asimismo, se observa que el Montículo N° 2 de top soil a setiembre del 2022 fue cubierto con plástico para evitar su erosión por la fuerza eólica y pluvial.</p>

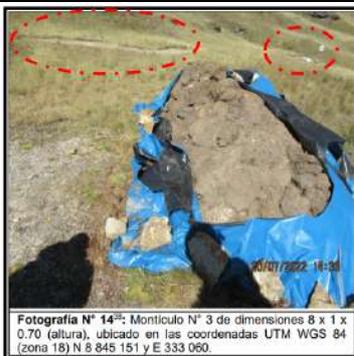
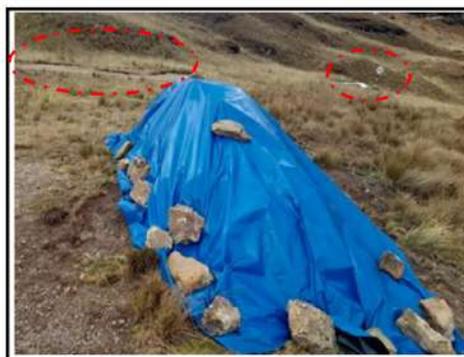
Fotografía N° 14^{ta}: Montículo N° 3 de dimensiones 8 x 1 x 0.70 (altura), ubicado en las coordenadas UTM WGS 84 (zona 18) N 8 845 151 y E 333 060.

Como se observa de las fotografías, si bien es cierto la fotografía presentada por el administrado no presenta georreferenciación en la misma, se advierte que existen referencias ambientales y/o del entorno adyacente (marcados en círculo rojo) que nos permiten poder determinar que la fotografía presentada por el administrado del Montículo N° 3 corresponde al observado en la Supervisión Especial 2022. Asimismo, se observa que el Montículo N° 3 de top soil a setiembre del 2022 fue cubierto con plástico para evitar su erosión por la fuerza eólica y pluvial.

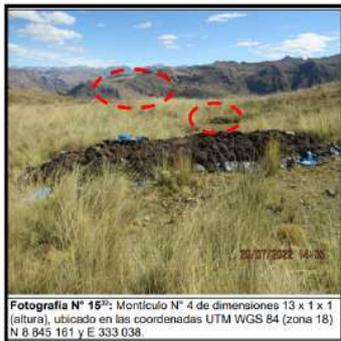
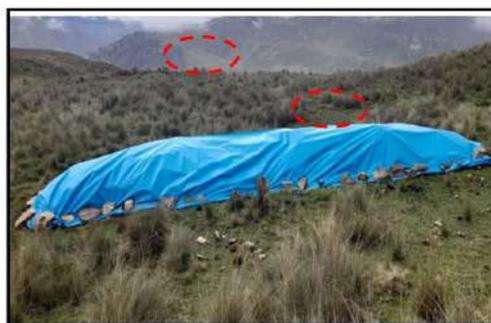
Fotografía N° 15^{ta}: Montículo N° 4 de dimensiones 13 x 1 x 1 (altura), ubicado en las coordenadas UTM WGS 84 (zona 18) N 8 845 151 y E 333 038.

Como se observa de las fotografías, si bien es cierto la fotografía presentada por el administrado no presenta georreferenciación en la misma, se advierte que existen referencias ambientales y/o del entorno adyacente (marcados en círculo rojo) que nos permiten poder determinar que la fotografía presentada por el administrado del Montículo N° 4 corresponde al observado en la Supervisión Especial 2022. Asimismo, se observa que el Montículo N° 4 de top soil a setiembre del 2022 fue cubierto con plástico para evitar su erosión por la fuerza eólica y pluvial.

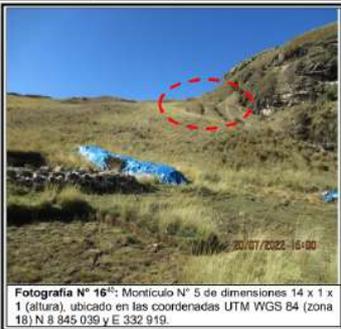
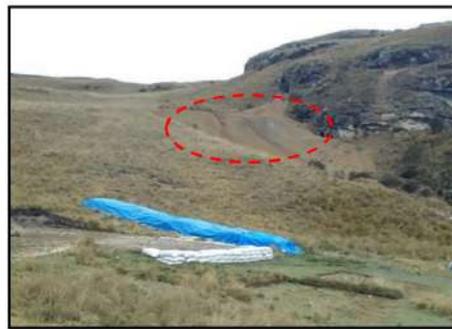
Fotografía N° 16^{ta}: Montículo N° 5 de dimensiones 14 x 1 x 1 (altura), ubicado en las coordenadas UTM WGS 84 (zona 18) N 8 845 039 y E 332 919.

Como se observa de las fotografías, si bien es cierto la fotografía presentada por el administrado no presenta georreferenciación en la misma, se advierte que existen referencias ambientales y/o del entorno adyacente (marcados en círculo rojo) que nos permiten poder determinar que la fotografía presentada por el administrado del Montículo N° 5 corresponde al observado en la Supervisión Especial 2022. Asimismo, se observa que el Montículo N° 5 de top soil a setiembre del 2022 fue cubierto con plástico para evitar su erosión por la fuerza eólica y pluvial.

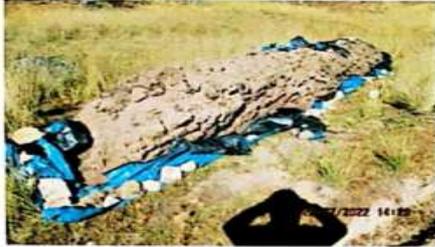
Fuente: Imagen fotográfica "IMG_2191.JPG", adjunto al acta de supervisión.

Los mencionados montículos presentaban una condición deteriorada (sin mantenimiento), similar al que se muestra en la siguiente imagen:

Al respecto el titular minero indico que no habría sido posible su mantenimiento, toda vez que los pobladores de Huarautambo no permitían el ingreso a sus terrenos; así mismo, indico que esta imposibilidad de mantenimiento habría sido comunicada al OEFA mediante carta C-085-2020-GG-TK del 21 de agosto de 2020, el cual se encuentra adjuntado al anexo 2 de la presente acta de supervisión.
